VIVA-IKS

# RENSEDISTRIKT SJÅSTAD.

OPPSUMMERING, VURDERING OG ANBEFALING OM  
VIDERE ARBEID ETTER MÅLINGER SOMMEREN 2015

OPPDRAGSNR. A069508  
DOKUMENTNR. 01  
VERSJON 01  
UTGIVELSESDATO 09.12.2015  
UTARBEIDET KRSR  
KONTROLLERT GEK  
GODKJENT GEK

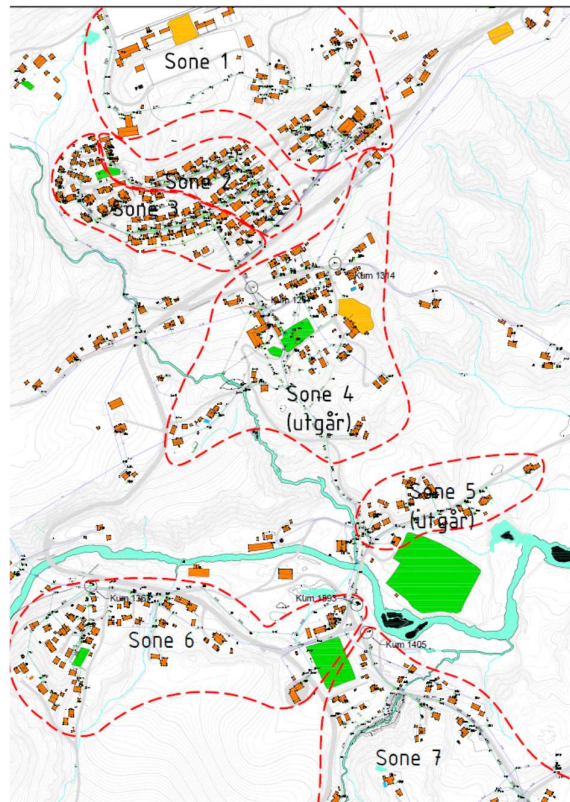
Soneinndelingen er vist i tegning under. Sone 2 & 3 er slått sammen til ett målepunkt, dette av målepraktiske årsaker samt at området framstår som et homogent område.

Sone 4 utgår da kommunen tidligere har gjennomført røyktest som viste et nett i dårlig forfatning, med lekkasje i skjøter i tillegg til stort innslag av felles avløp med overvann og spillvannsledninger. Sone 5 utgår grunnet få tilkoblede. Basert på tidligere driftshendelser, ble sone 6 delt opp i 2 delsoner ettersom dette var et område som kommunen ønsket å undersøke nærmere.
