RAPPORT: NVO-MCA-20-HK-101-0

Oslo kommune, Vann- og avløpsetaten

Detaljreguleringen av tilbakeføring av masser til Toverud

Forurenset grunn

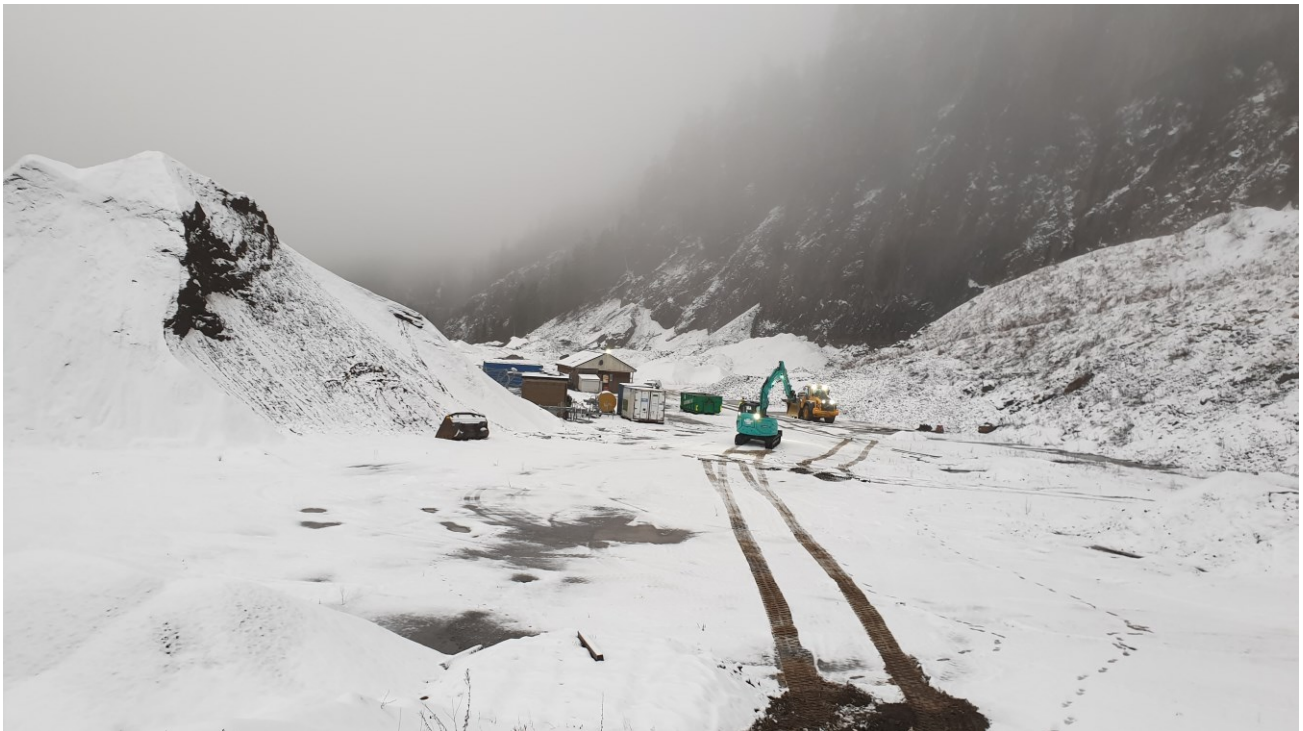
Forside: Østre del av massedeponiet sett fra sør mot nord (foto: Multiconsult)

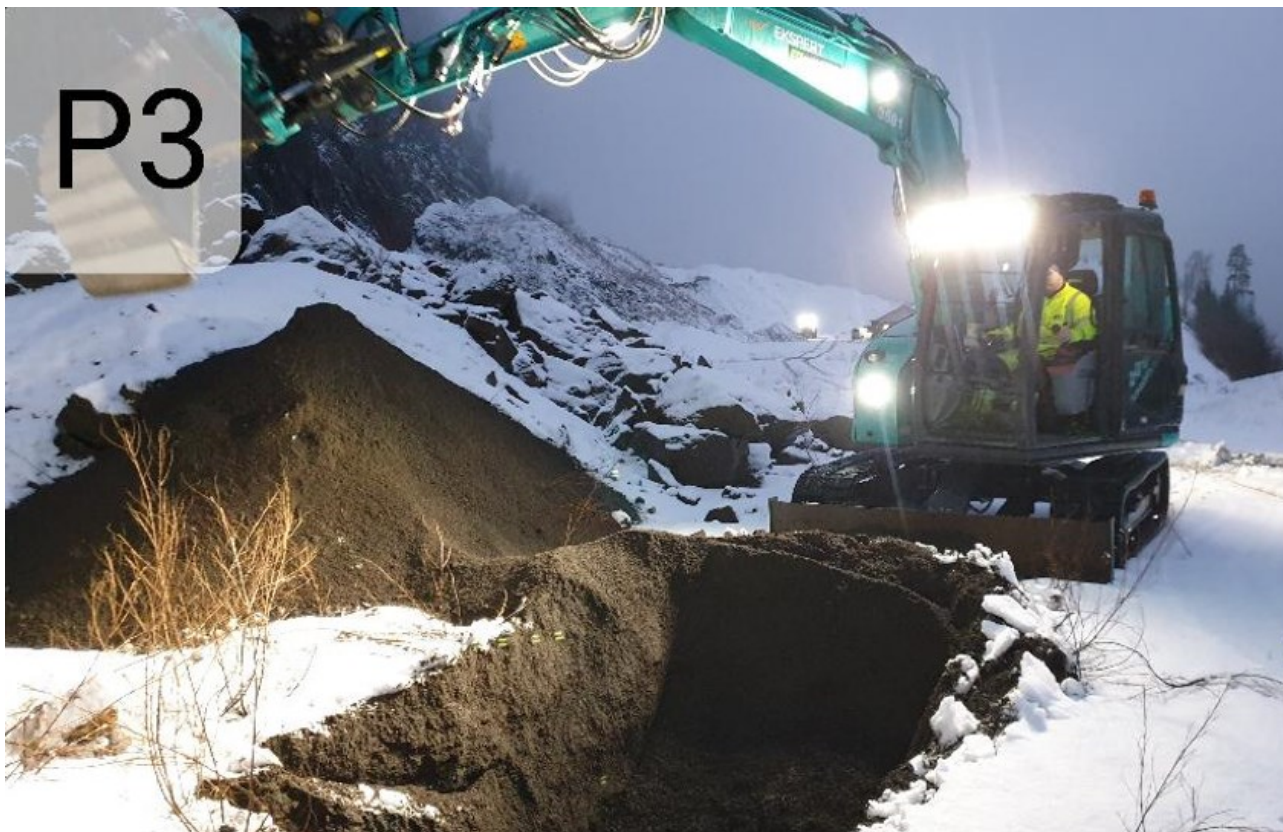
Massene som ble prøvetatt besto i hovedsak av sandige/grusige fyllmasser. Massene var homogene uten tydelig lagdeling. I flere av prøvepunktene var det til dels mye grov stein. Eksempel på sammensetning av massene er vist i figur 5 – 8.

Figur 5. Fra graving av prøvesjakt P3. Som bildet viser er det sandige grusmasser i hele sjiktet som er undersøkt.

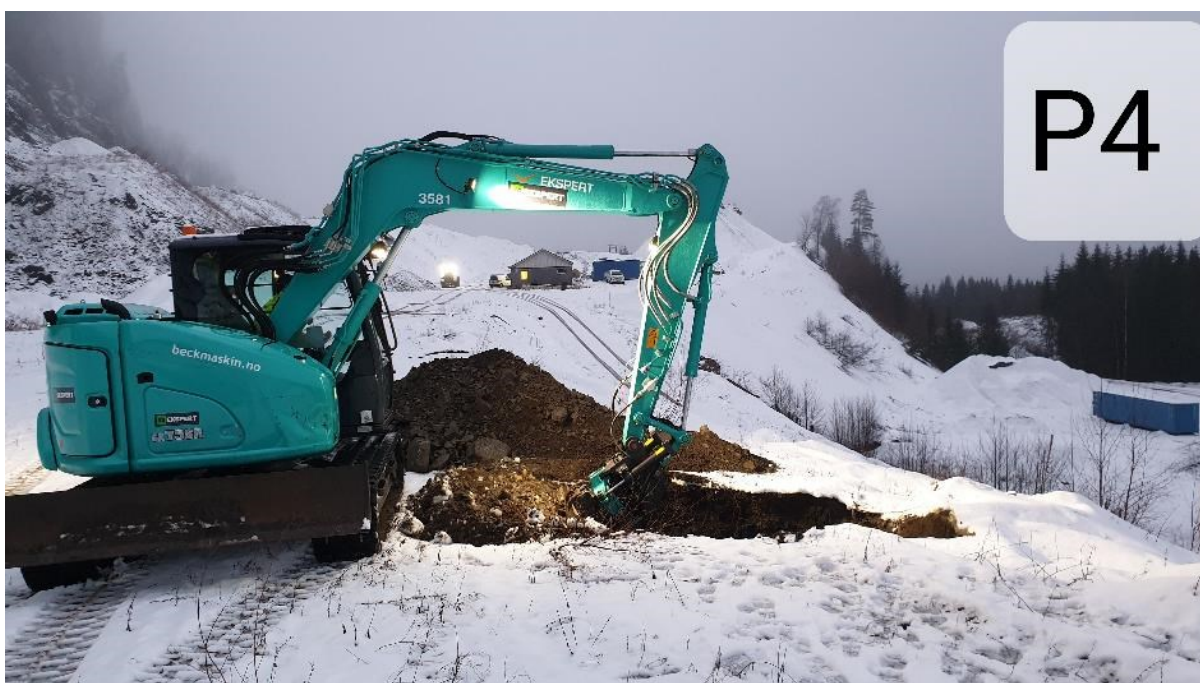
Figur 6. Fra graving av prøvesjakt P4. Sandige grusmasser med til dels mye stor stein.

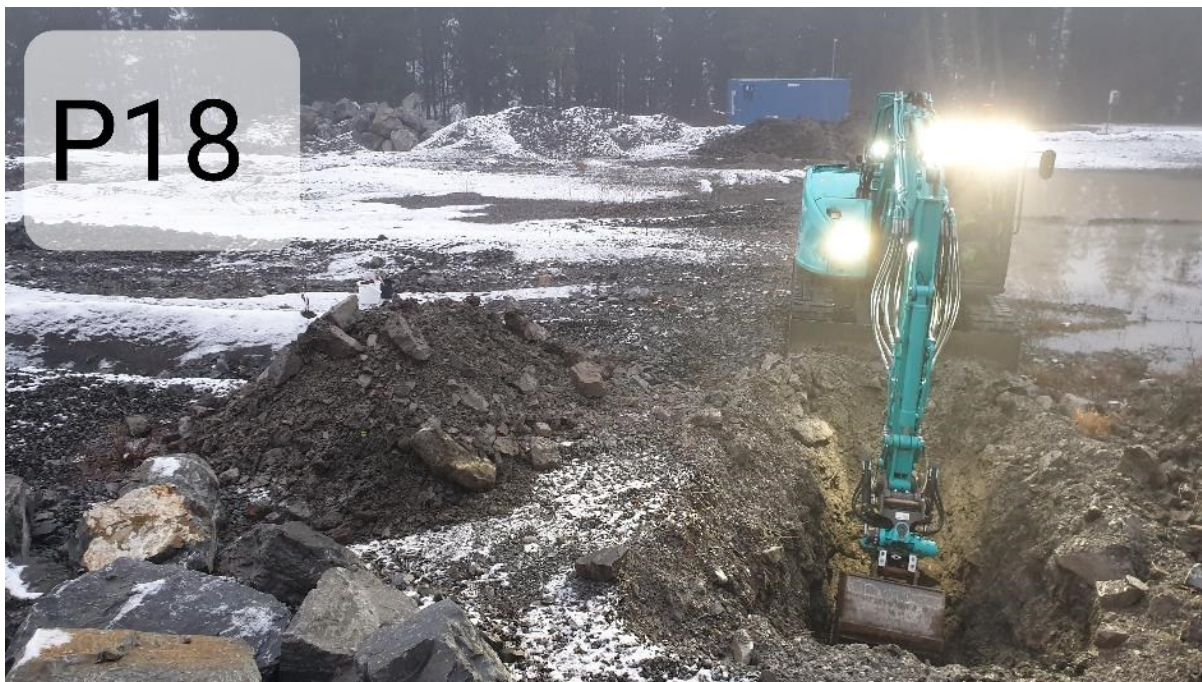
Figur 7. Fra graving av prøvesjakt P18. Grusige fyllmasser med til dels mye stein.

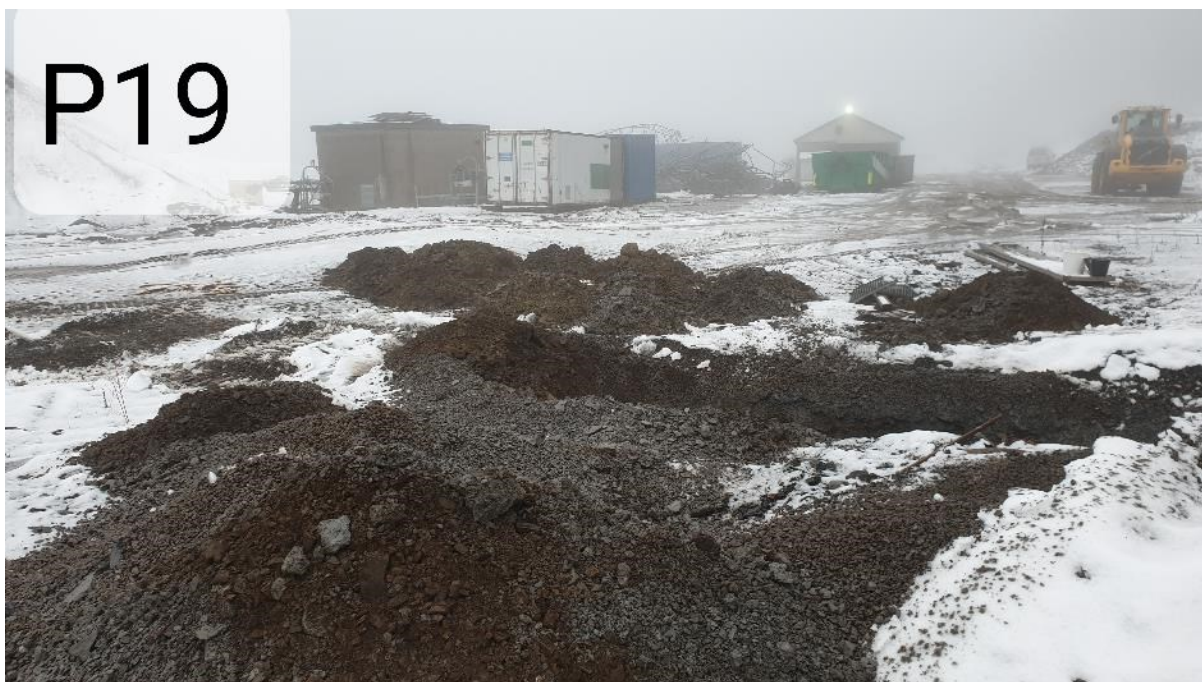
I prøvepunkt P19 ble det registrert tydelig lukt av diesel. Lukten var mest fremtredende fra ca. 0,8 – 1,5 meter. Det har tidligere stått en dieseltank på området som trolig er årsaken til denne forurensningen. Figur 8 viser oppgravde masser fra prøvepunkt P19.

Figur 8. Fra prøvepunkt P19 hvor det ble registrert lukt av diesel.

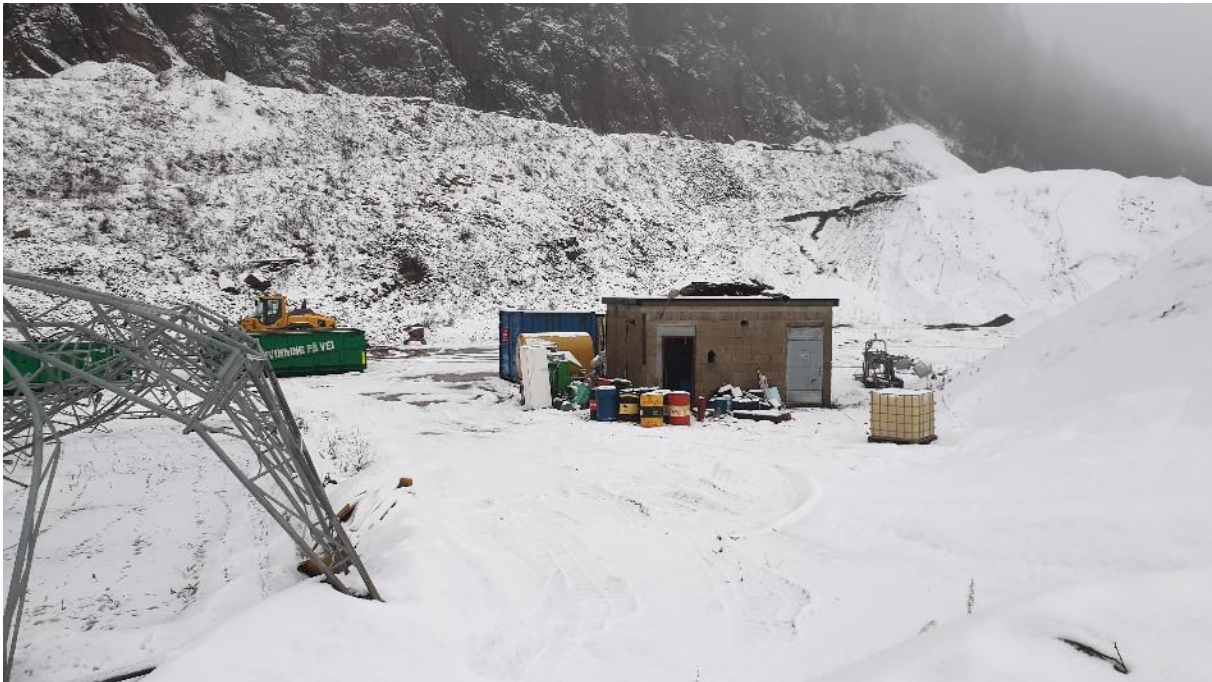
Lengst øst på området, langs bruddkanten, er det lagret en del tilkjørte masser, se figur 9. Her ble det også observert enkelte avfallsfraksjoner i form av plast, metaller og noe teglstein.

Figur 9. I bakgrunnen vises oppfylte masser mot bergvegg i øst. Midt på bildet vises en teknisk bygning hvor det er lagret blant annet en del kjemiske produkter på utsiden.

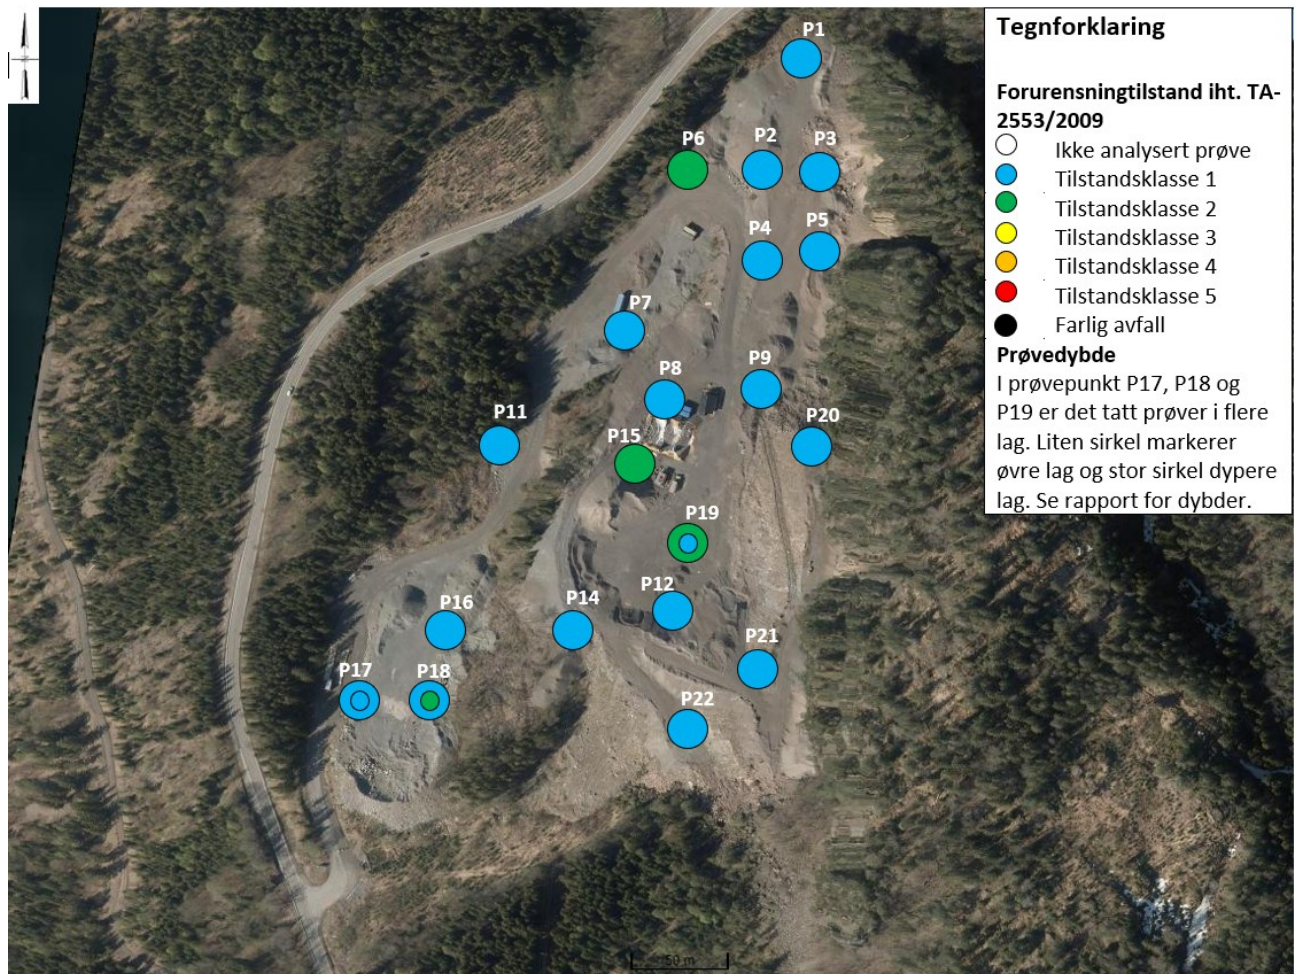
Figur 10. Flyfoto som viser plassering av prøvepunkter og forurensningsgrad. I prøvepunkt P17, P18 og P19 er det tatt prøver i forskjellige dybder. Liten sirkel markerer øvre lag og stor sirkel dypere lag. For dybder, se tabell 2 og 3.

Det er påvist overskridelse av normverdien i 4 av totalt 23 prøver.

I dette tilfellet er det påvist overskridelse av normverdien i 4 prøver (P6, P15, P18A og P19B). I prøve P18B er det påvist *arsen* tilsvarende tilstandsklasse 2. I de tre andre prøvene er det påvist *olje* tilsvarende tilstandsklasse 2. Gjennomsnittet av alle prøvene ligger godt under normverdien for alle parametere. Samtidig er 90 percentilen mindre enn to ganger normverdien.

Med bakgrunn i definisjonen til Miljødirektoratets veileder om risikovurdering av forurenset grunn^[5] betraktes derfor ikke massene å være forurenset over normverdien. Veileder TA-2553/2009 setter

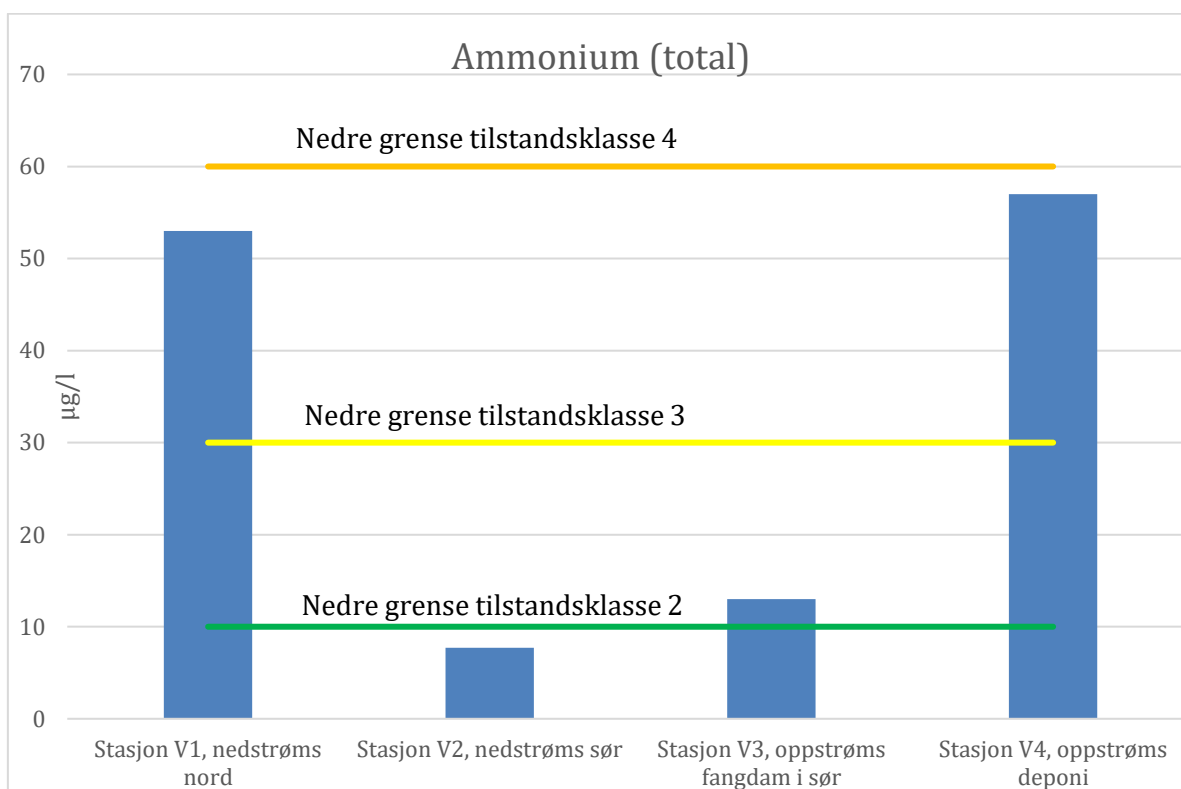
Figur 17. Figuren viser konsentrasjoner av ammonium i de ulike prøvepunktene sammenlignet med de ulike tilstandsklassene i veileder 02:2018.

Resultatene fra vannprøvene viser at det ikke er påvist forurensning av metaller eller organiske miljøgifter nedstrøms massedeponiet. For de fleste stoffene er det påvist forurensningsnivå tilsvarende tilstandsklasse I (bakgrunnsverdi) eller tilstandsklasse II (God). Det er derimot påvist høye konsentrasjoner av nitrogenforbindelser. Nitrogenkonsentrasjonene er lavere i 2020 sammenlignet med prøvene som ble tatt i 2018. Det antas derimot at høye nitrogenkonsentrasjoner ikke vil ha negative miljøeffekter her, da det vil være fosfor som er den begrensende faktoren i resipienten (Holsfjorden). For ammonium er det i 2020 registrert moderate konsentrasjoner oppstrøms deponiet

(prøvestasjon V4) og nedstrøms deponiet i nord (V1). Tilstandsklassene for ammonium er derimot ikke direkte relevante for denne typen resipient, men er valgt for bedre å få et begrep om nivåene.
