# LIERBAKKENE 1, LIER

## NORWAY CHIN MISSION CHURCH

## GEOTEKNISK NOTAT, OMRÅDESTABILITET

| Prosjektnummer:<br>24016 | | Rapportnummer:<br>RIG-NOT-01 | | | |

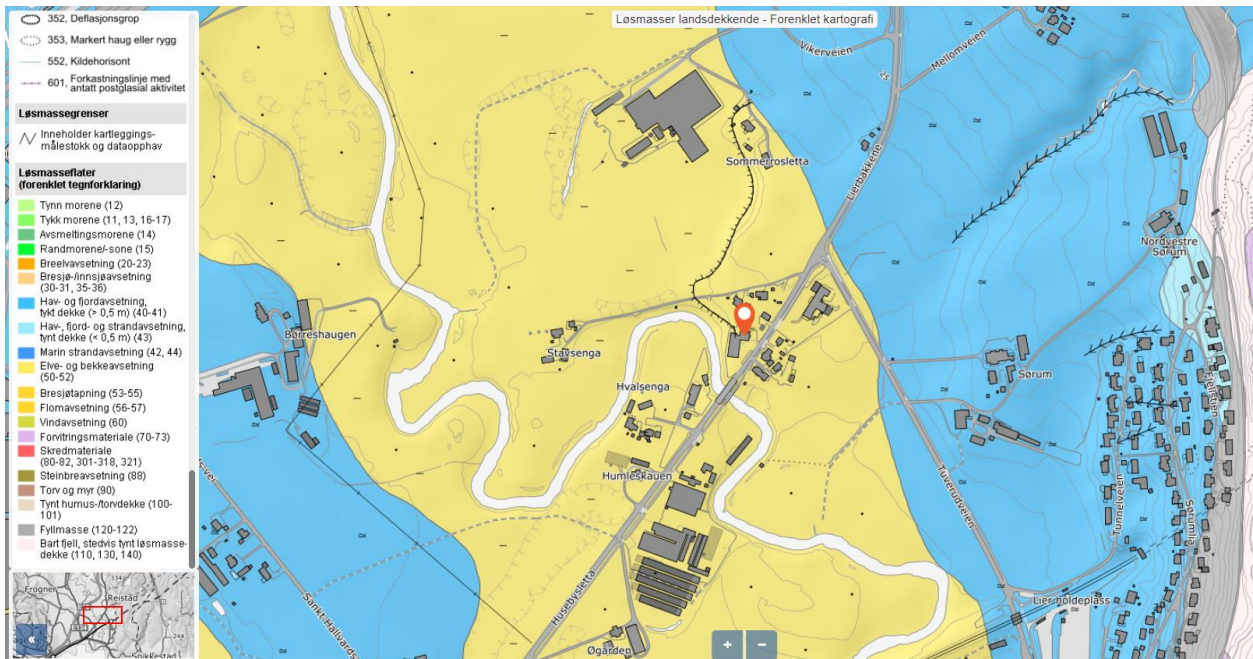
Iht. kvartærgeologisk løsmassekart fra NGU er det å forvente elve- og bekkeavsetninger i øvre lag i planområdet. Kartet sier ikke noe om løsmasser i dybden. Det kan derfor ikke utelukke at det er marine avsetninger med kvikkleire i planområdet basert på dette kartet.

Figur 4: Kvartærgeologisk løsmassekart fra NGU viser at det kan forventes elve- og bekkeavsetninger i øvre lag. Det kan ikke utelukkes at det er marine avsetninger med mulighet for kvikkleire i dybden. Fra [www.ngu.no](http://www.ngu.no) [2]

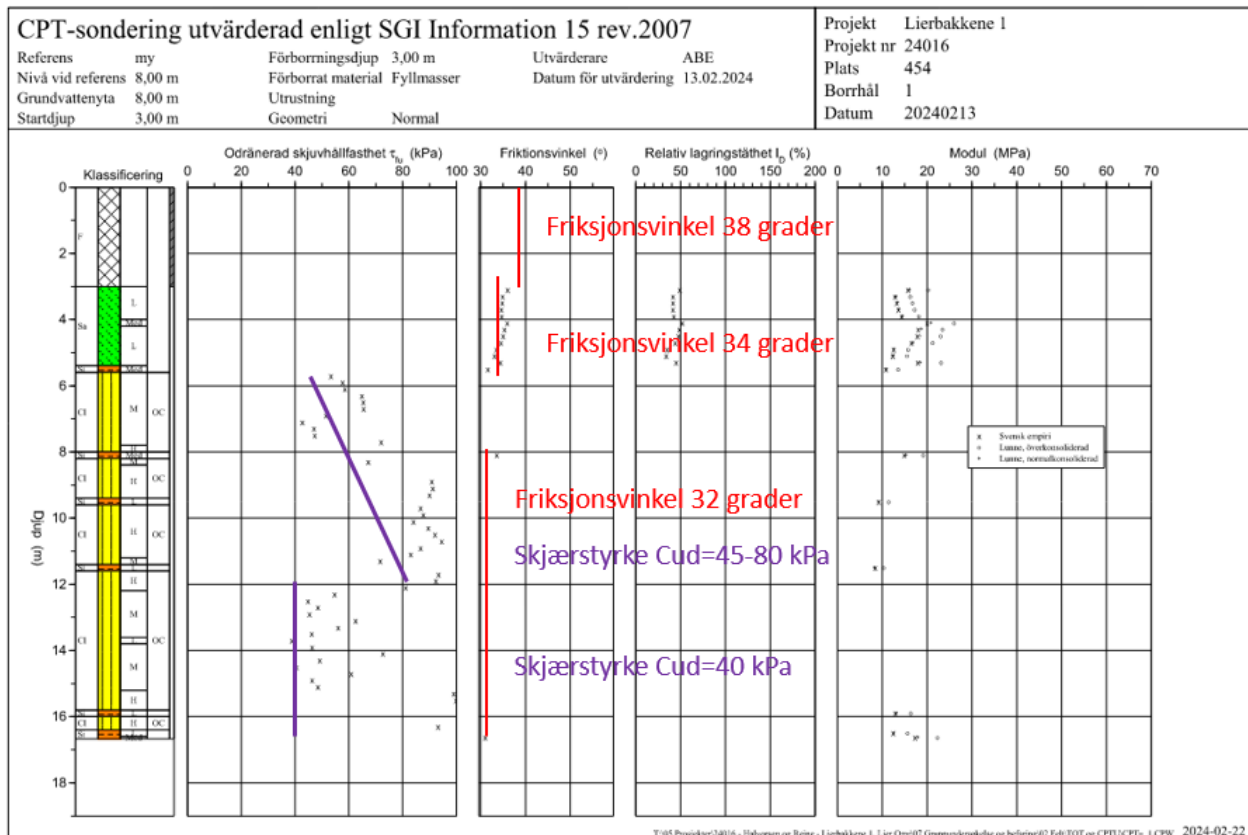
CPTU-sonderingen har anvendelsesklasse 1 og vurderes å være av god kvalitet. Tolkning i Conrad viser løst lagret sand fra 3 til 5,5 m med gjennomsnittlig friksjonsvinkel lik 34 grader. Videre er det overkonsolidert

leire med sjikt av silt. Tolket skjærstyrke varierer fra 40 til 80 kPa som ansees som konservativt. Se Figur 5 og vedlegg 2.

Figur 5: CPTU-sondering 1 tolket i Conrad 3.1. Strykeparametere (drenert og udrenert). Se vedlegg 1.

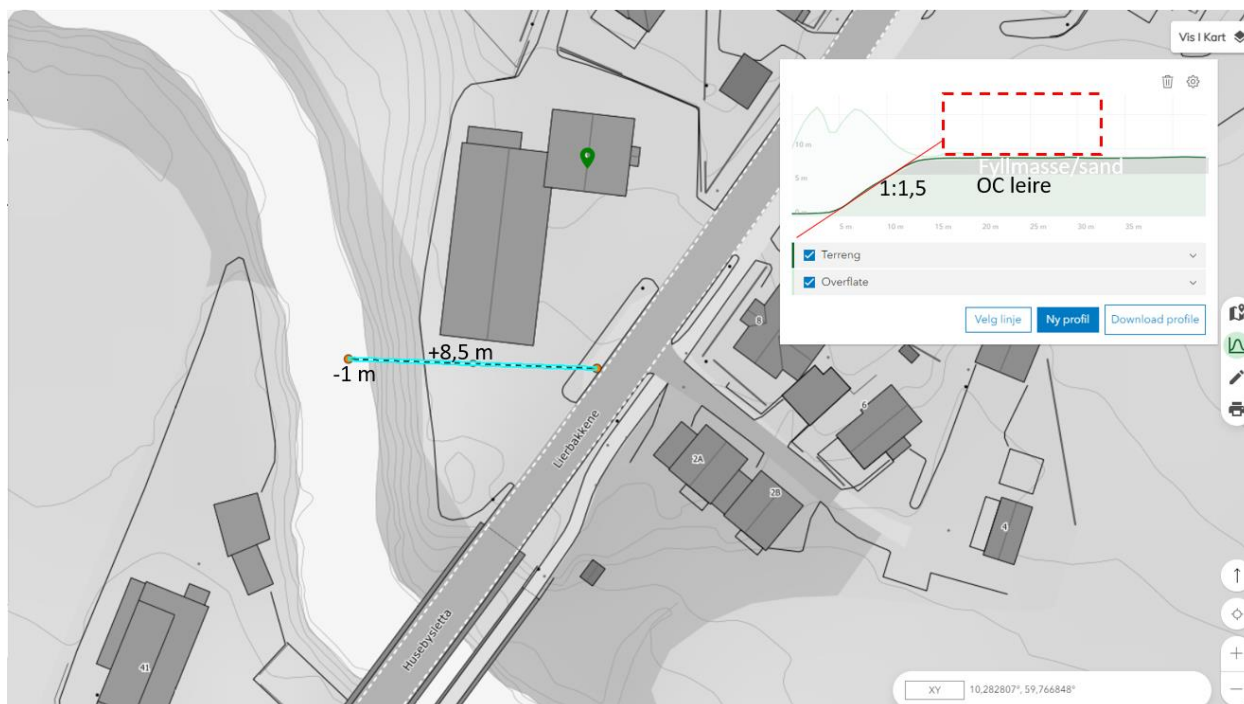
Terrenget heller overordnet fra Reistadlia i NØ mot SV. Lokalt heller terrenget svakt mot SV. Terrenget varierer fra kote +10 i nord til kote 8 i sør. Mot vest står skråningen fra planområdet ned mot Lierelva med gjennomsnittlig helning 1:1,5. Total skråningshøyde er ca. 10 m. Se Figur 6 nedenfor.

Figur 6: Topografisk kart med terrengprofil fra Lierelva og inn i planområdet. Fra [www.høydedata.no](http://www.høydedata.no)

| | <b>Prosedyre for utredning av områdeskredfare</b> |
|---|---|
| | <b>3 Avgrens områder med terreng som kan være utsatt for områdeskred</b><br>Kritisk skråning er fra planområdet i øst, ned mot bunnen av Lierelva i vest. Total skråningshøyde er ca. 10 m og gjennomsnittlig helning er 1:1,5. Et brudd i skråningen vil kunne føre til områdeskred inn i planområdet dersom det er sprøbruddmateriale/kvikkleire i grunnen. |

I forbindelse med videre detaljprosjektering må tilfredsstillende lokalstabilitet i skråningen ned mot Lierelva dokumenteres. Skråninger langs med Lierelva har generelt lav sikkerhet og det må derfor påregnes behov for tiltak, som utslaking/avlastning av skråning, motfylling eller en kombinasjon av disse for å sikre tilfredsstillende lokalstabilitet.

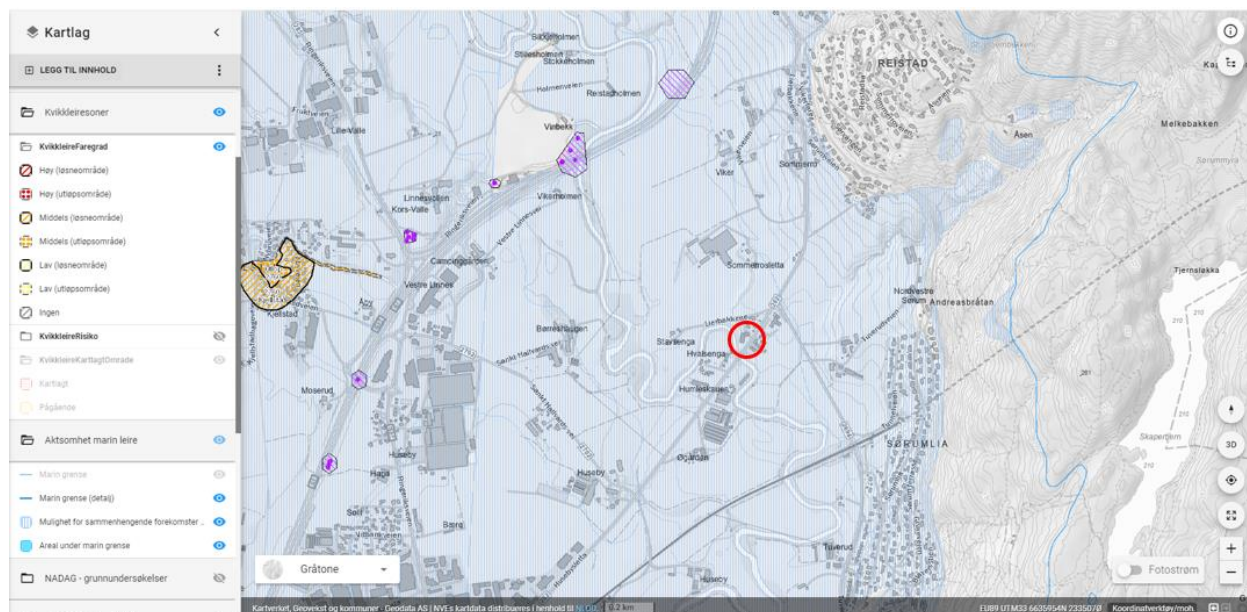
Det finnes ingen kartlagte faresoner for kvikkleireskred hos NVE [2] i nærheten til planområdet. Det er av Statens vegvesen markert funn av kvikkleire i områder langs med E18, ca. 900 m nordvest for planområdet. Se Figur 7 nedenfor.

Figur 7: Utsnitt fra NVE sitt tematisk kart med registrerte kvikkleirefaresoner og område med marin leire. Planområdet er omtrentlig markert med rød sirkel. [www.nve.no](http://www.nve.no) [3]

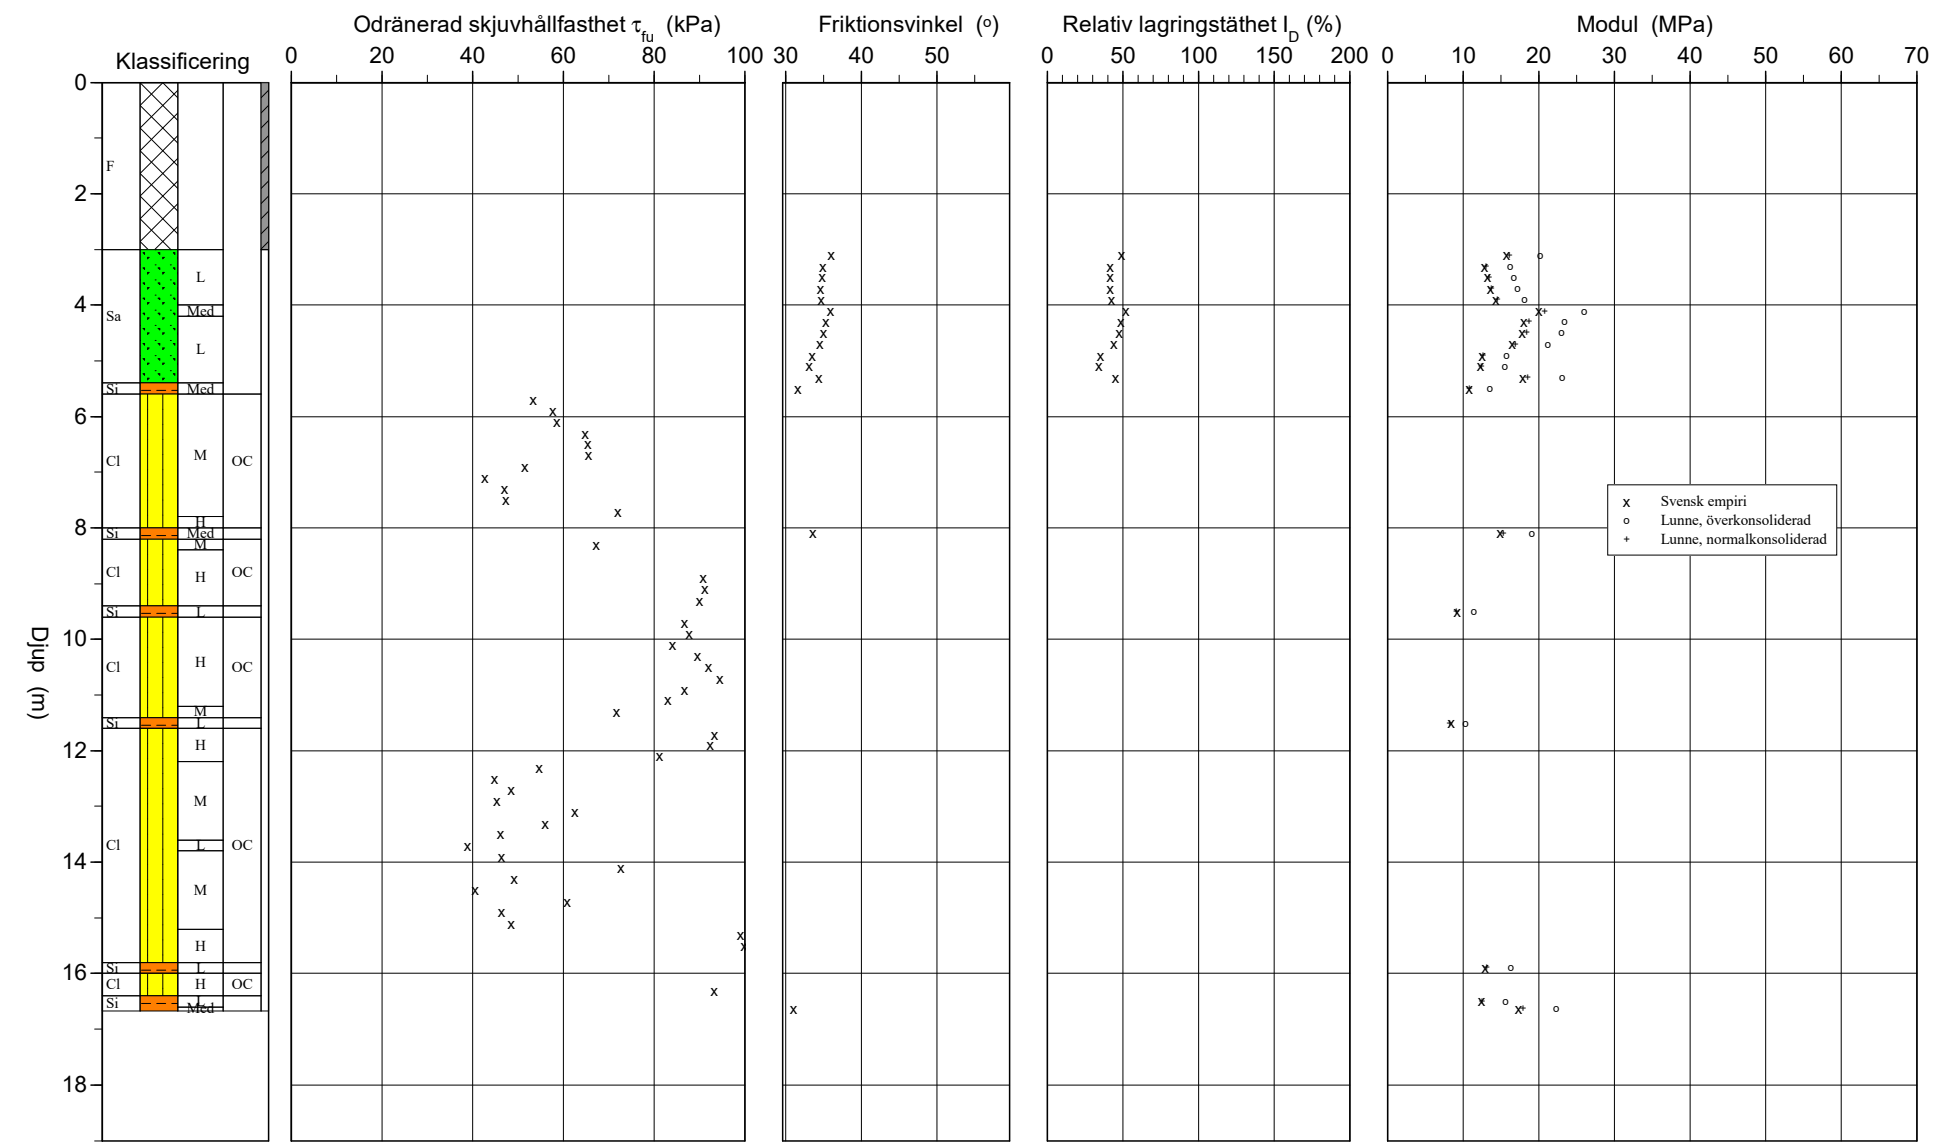
Fyllmasser av sand og grus til ca. 2 m. Videre er det fyllmasser av mer leirig, siltig og sandig materiale til ca. 5,5 m under terreng. Derunder siltig leire med ca. 30% vanninnhold. Leira er fast og middels sensitiv til ca. 9,8 m. Omrørt konus varierer fra 4-7 kPa som tilsier at det ikke er sprøbruddmateriale/kvikkleire.

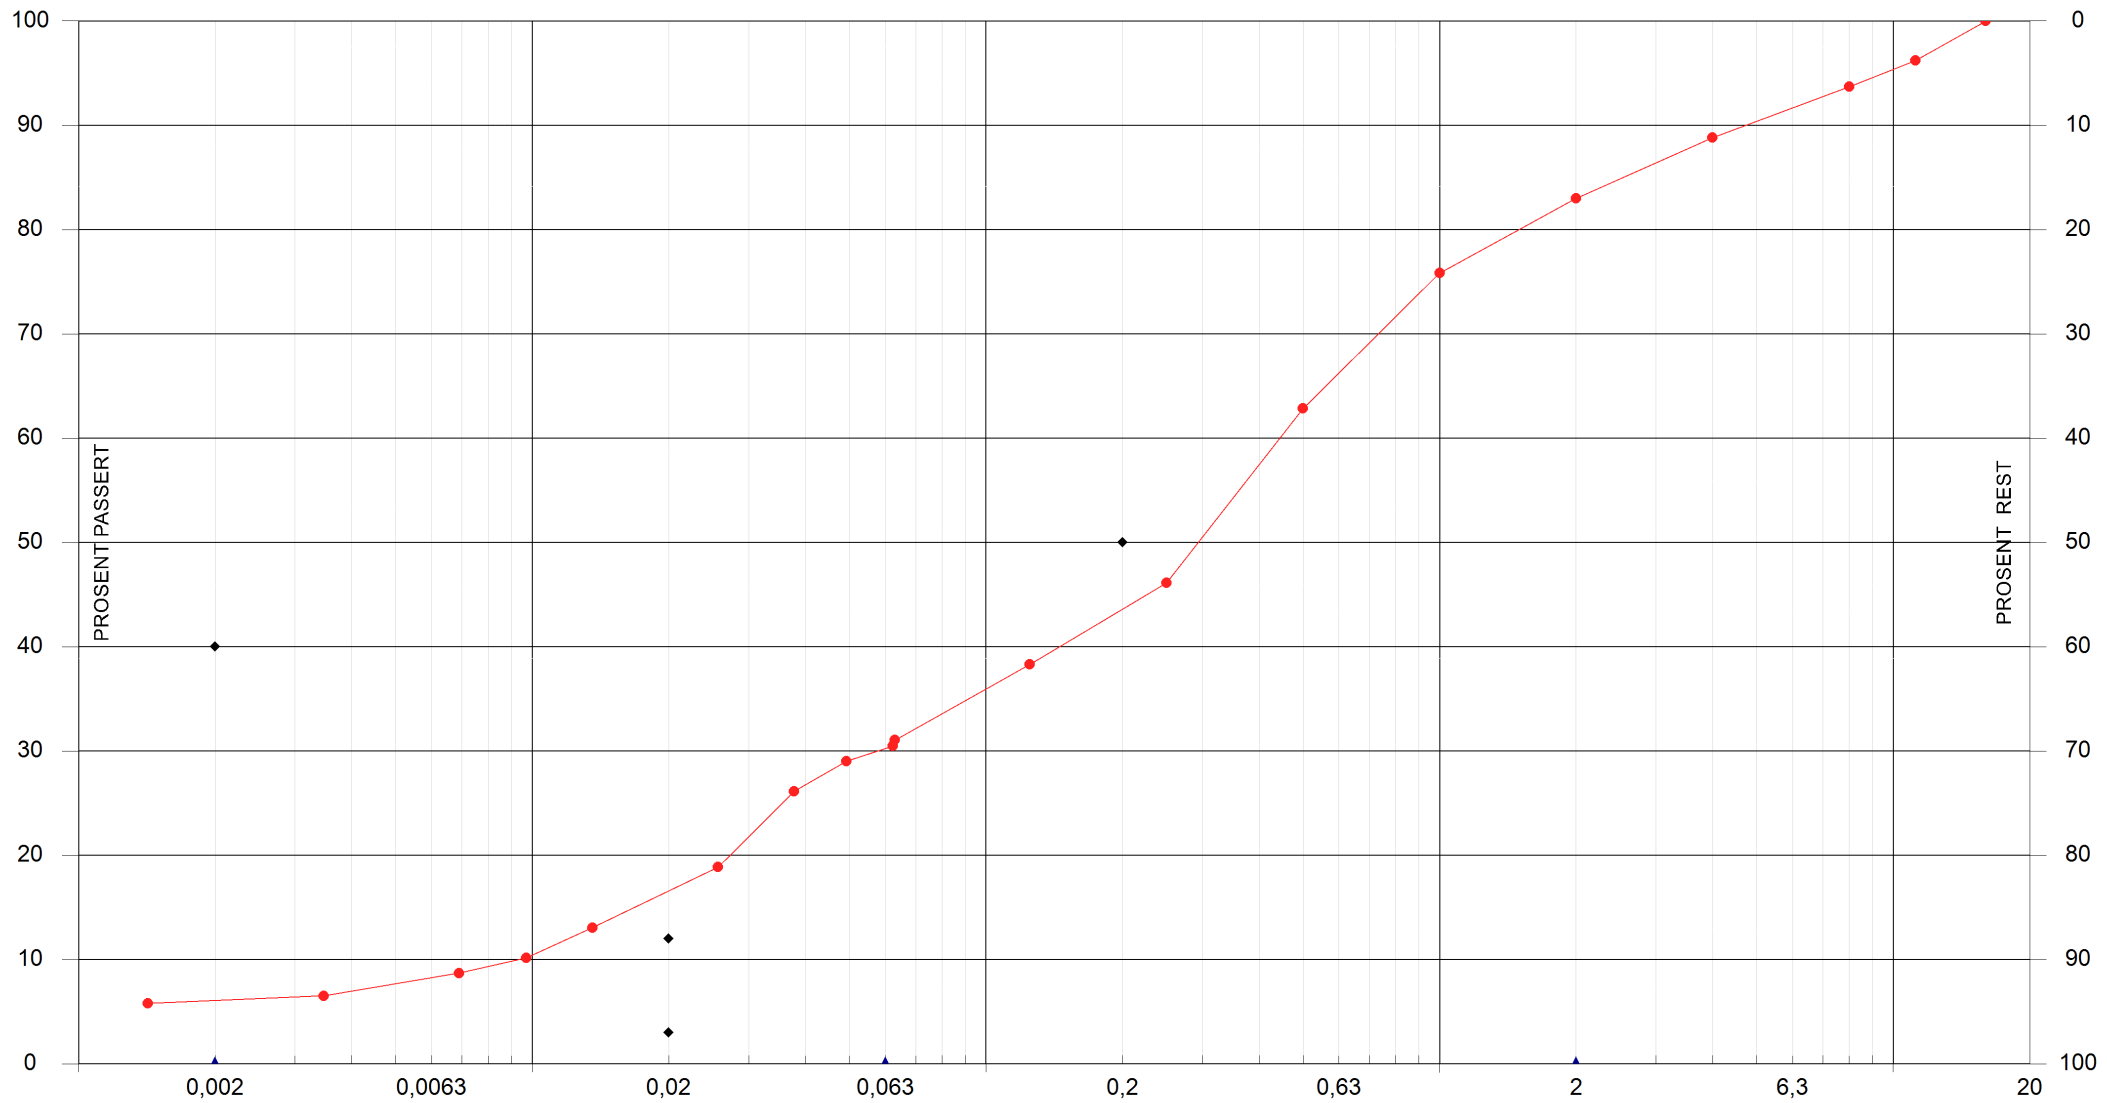
De er utført 1 kornfordelingsanalyse i borpunkt en på poseprøve fra 2,8-3 m under terreng. Kornfordelingen viser leirig, siltig, sandig materiale i telefarlighetsklasse T3 (middels telefarlig).

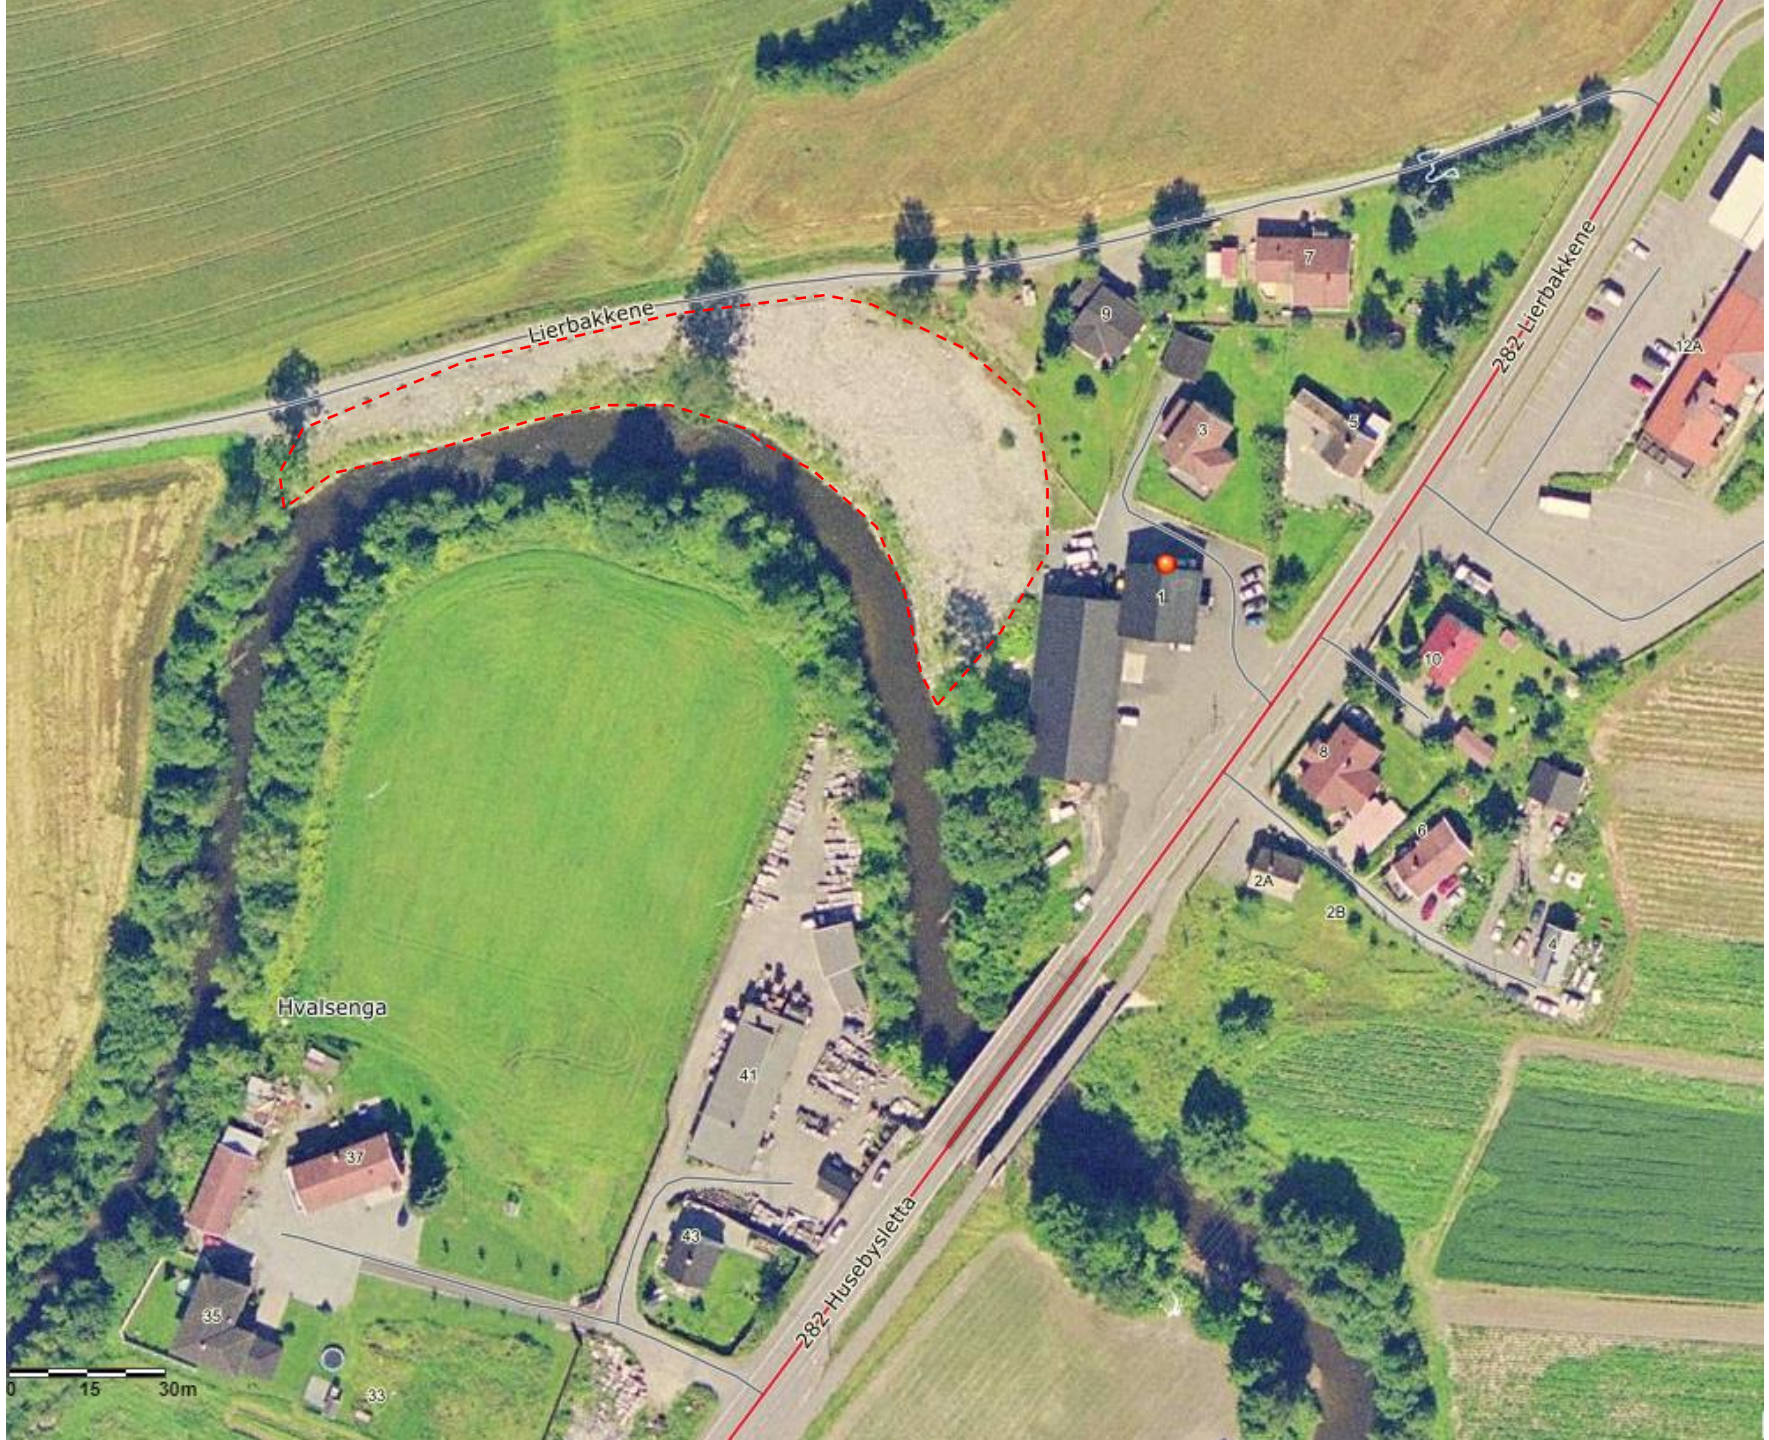
2003

| 6 | <b>Befaring</b><br>Befaring av skråningen viser at det ikke er pågående erosjon i skråningen. I foten av skråningen er det store steiner/blokker for å motvirke erosjon. I skråningen er store trær og vegetasjon. Deler av skråningen i planområdet og videre mot nord er erosjonssikret rundt 2003. Se historiske flyfoto vedlegg 2. |
