## NOTAT

### Vurdering av eiendommen gnr. 24, bnr. 24 i Lier ut fra jordkvalitet, dyrkingsmulighet, fremmedarter og fredningsrestriksjoner

Agri Eiendom AS har forespurt NIBIO om en kartlegging av eiendommen gnr. 24, bnr. 24 i Lier kommune i forbindelse med mulig kjøp av eiendommen. Det ble foretatt befaring på eiendommen 03.05.2025 av Trond Knapp Haraldsen, Eirik Jensen (Agri Eiendom AS) og Christian Joys (Klipco AS).

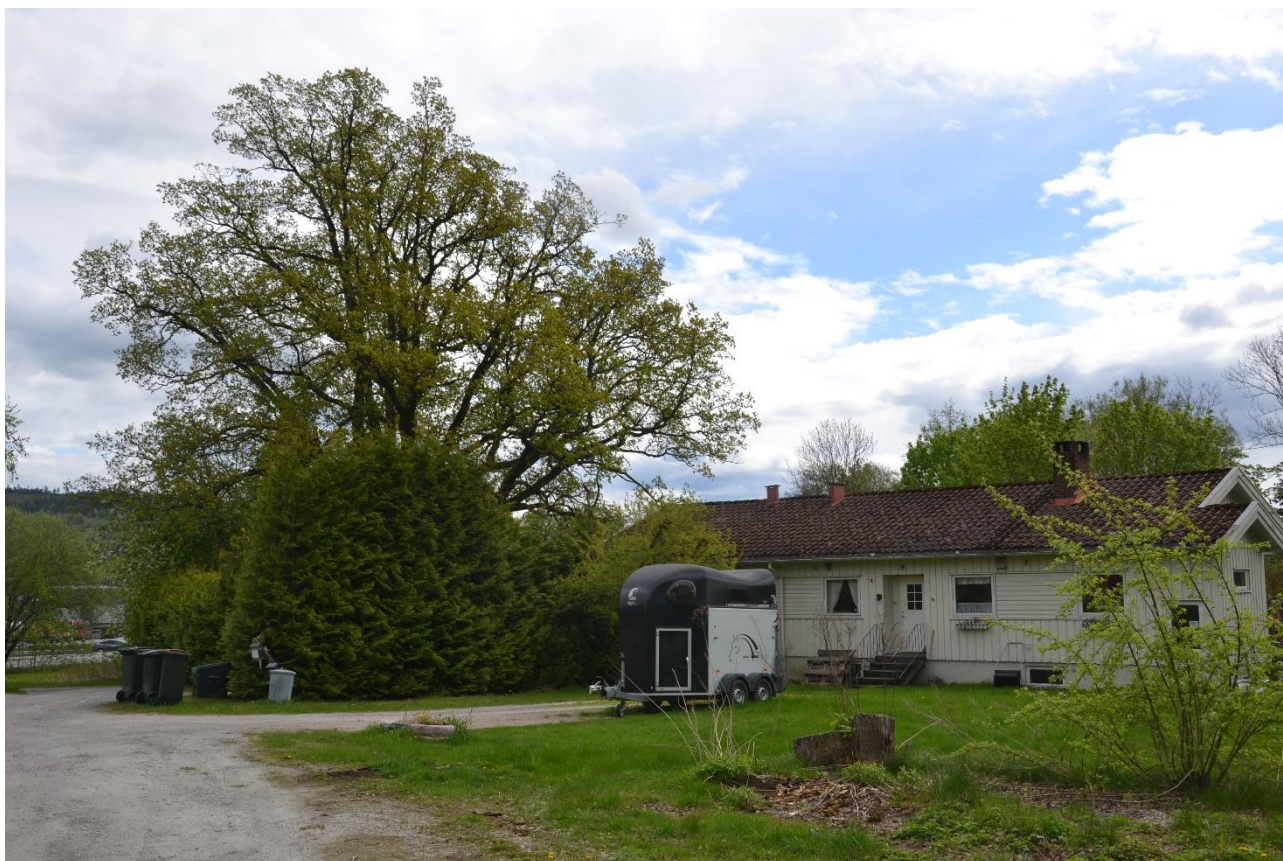
Når en ankommer eiendommen, kan en ikke unngå å legge merke til den staselige og kjempestore eika som står rett øst for bolighuset på eiendommen. Treet har en trekrone med diameter på om lag 20 m (Figur 2) og har friske greiner i alle retninger. Eiketrær med så stor dimensjon omfattes av bestemmelsene for hule eiker, som er en av utvalgte naturtyper som har vern etter naturmangfoldlovens § 52. Hule eiker er definert på følgende måte i forskrift om utvalgte naturtyper etter naturmangfoldloven: «Med hule eiker menes eiketrær som har en diameter på minst 63 cm, tilsvarende omkrets på 200 cm, samt eiketrær som er synlig hule og med en diameter på minst 30 cm, tilsvarende omkrets på minst 95 cm. Diameter og omkrets måles i brysthøyde (1,3 m) over bakken. Synlig hule defineres til å være eiketrær med et indre hulrom som er større enn åpningen og der åpningen er større enn 5 cm». Unntatt er hule eiker i produktiv skog». Generelt gjelder at hule eiker har en hensynssone i en radius på 15 meter fra

stammen. I denne sonen skal en unngå å grave, bygge, kjøre med tunge kjøretøy, dyrke opp eller lignende. Dette kan skade rotsystemet eller greinene, og korte ned livsløpet til treet. Andre tiltak enn de som er nevnt her kan også påvirke treet. Flere kommuner har strengere hensynssone enn dette og praktiserer en hensynssone utenfor krona som er like lang som radius av krona. For den aktuelle eika vil det si 10 m utenfor krona.

Figur 2. Eika som står øst for tunet er kjempestort i stammeomkrets, høyde og kronediameter (Foto: Trond Knapp Haraldsen)

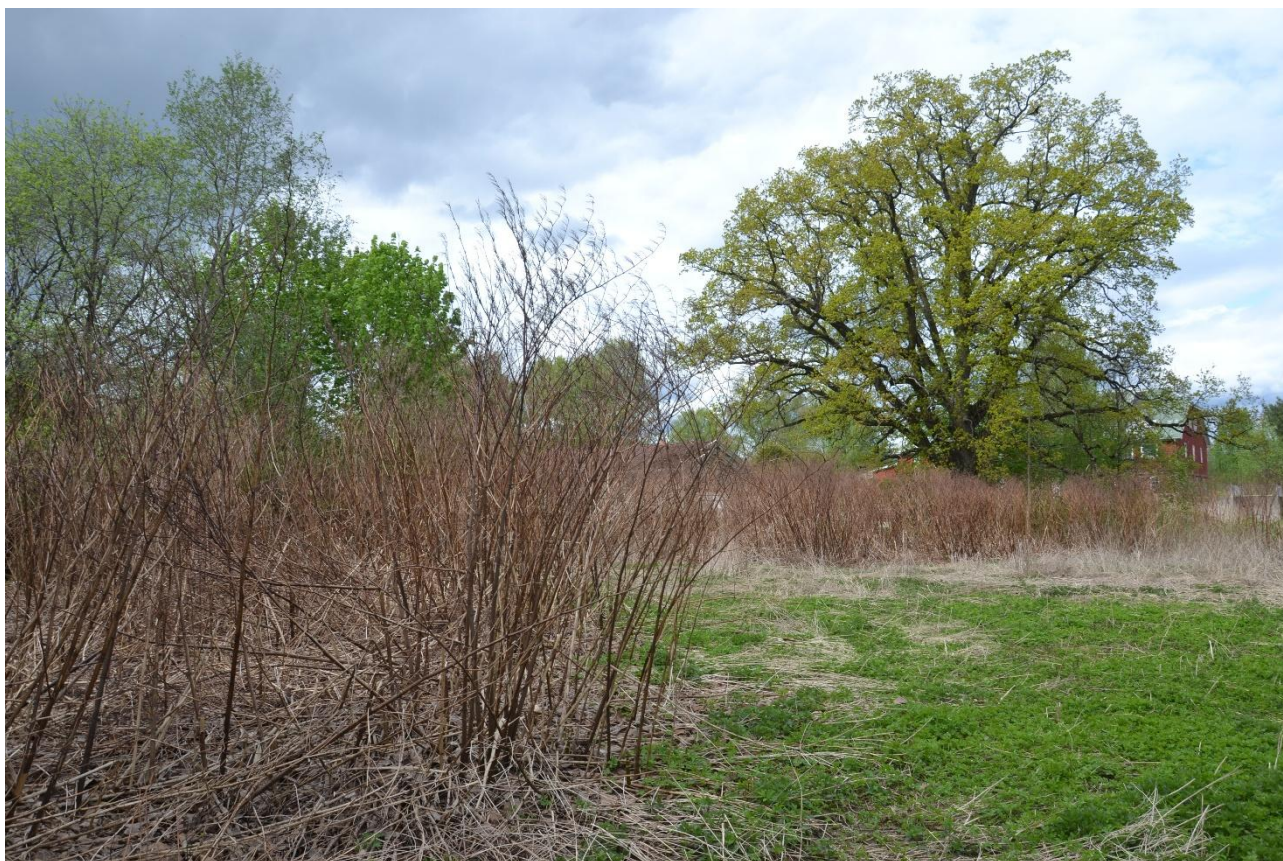
Ved detaljert observasjon av eika ble det funnet at det var en stor forekomst av fremmedarten parkslirekne (*Reynoutria japonica*) sør for eiketreet. Parkslirekneforekomsten gikk inn under krona for eiketreet og inn på plenarealet vest for eika. Parkslirekne er oppført på Norsk fremmedartsliste 2018 med kategori «Svært høy risiko» (SE), og er vurdert å være et stort problem. Arten kan på få år danne omfattende bestander som fortrenger alle hjemlige arter. Arten

produserer et enormt strøfall som kveler alt annet og trenger ut undervegetasjonen som binder substratet. Parkslirekne er oppført listen over verdens 100 verste invaderende fremmede arter (Fløistad et al. 2022) og står på listen i forskriften om fremmede organismer som det er forbudt å spre (FOR-2015-06-19-716).

Figur 3. Stor forekomst av parkslirekne som går inn under krona på eika (Foto: Trond Knapp Haraldsen)

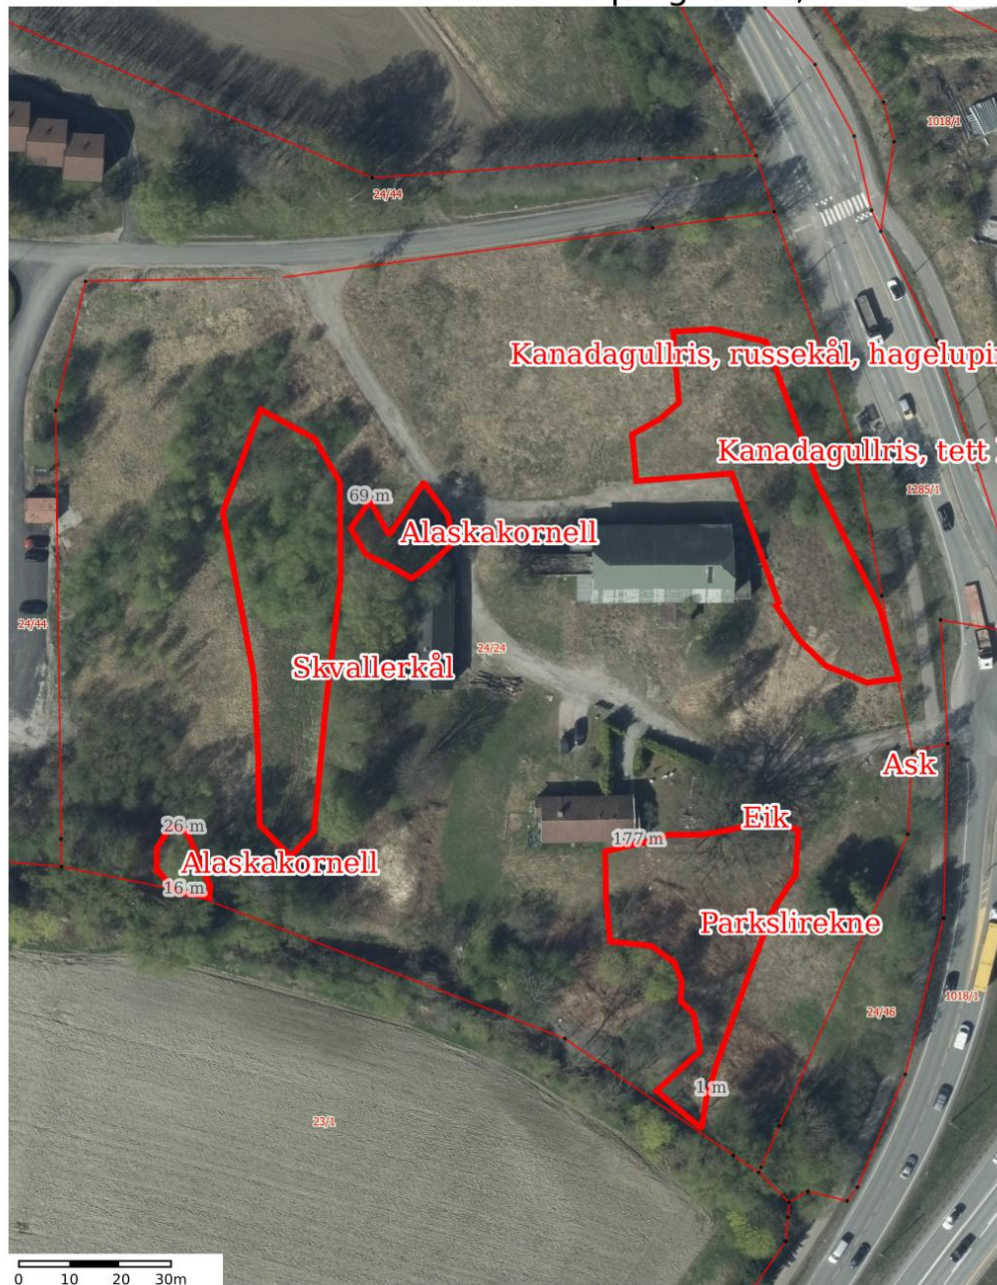
Bestandet av parkslirekne er stort og dekker om lag 1 daa. Avgrensningen som er vist av bestandet i Figur 4 er orienterende, men ikke helt nøyaktig. Fløistad et al. (2022) angir at bekjempelse av parkslirekne er utfordrende og tidkrevende, og krever vanligvis flere tiltak.

Figur 4. Oversikt over funn av fremmedarter (og eik og ask) på eiendommen gnr. 24, bnr. 24 i Lier.

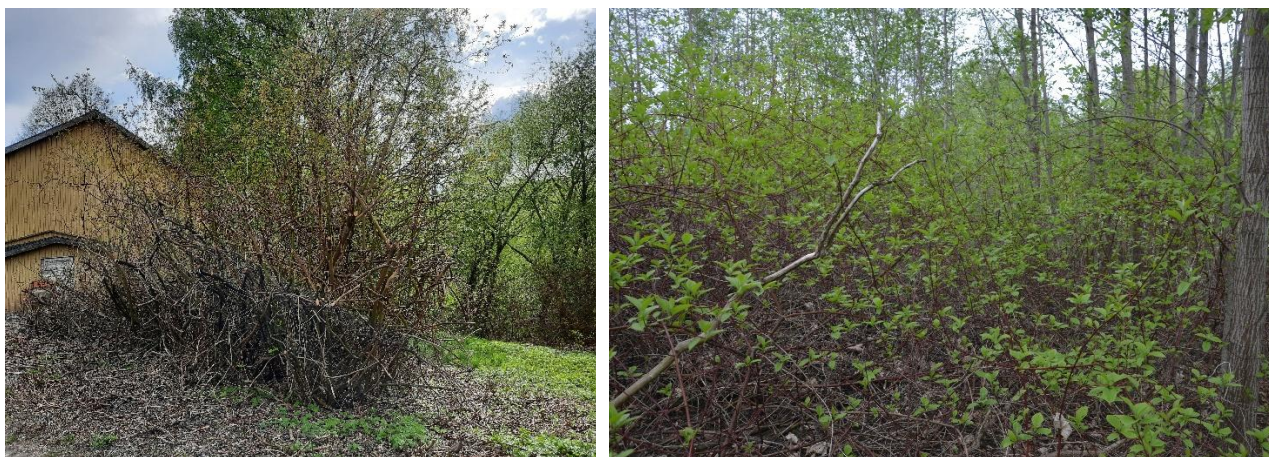
Ved befaringen av eiendommen ble det gjort mange funn av fremmedarter som står på lista i forskriften om fremmedarter. En av disse er alaskakornell (SE) (*Swida sericea*). Den ble funnet på to lokaliteter (Figur 4). Den største lokaliteten var nord for det gule redskapshuset der den danner et tett kratt. Krattet nærmest veien var delvis beskåret, men mye sto igjen å fjerne. Den andre lokaliteten ligger i skogkanten sør for enheten med innmarksbeite.

Figur 5. Lokalitetene med funn av alaskakornell (*Swida sericea*), nord for redskapshus (til venstre) og i skogkanten sør for innmarksbeite (til høyre) (Foto: Trond Knapp Haraldsen).

Ifølge Kaczmarek-Derda (2022) formerer alaskakornell seg hovedsakelig generativt med frø som finnes i hvite saftige bær. Bærene er attraktive for fugl som sprer frøene med avføring over lange avstander. I tillegg spres arten vegetativt. Planten danner rotslående grener som kan gi opphav til nye klonale (genetisk identiske) planter. De fleste etableringer skyldes frøformering (som resultat av spredning med fugl), og forekomsten i skogkanten sør for innmarksbeitet er nok et eksempel på slik spredning.

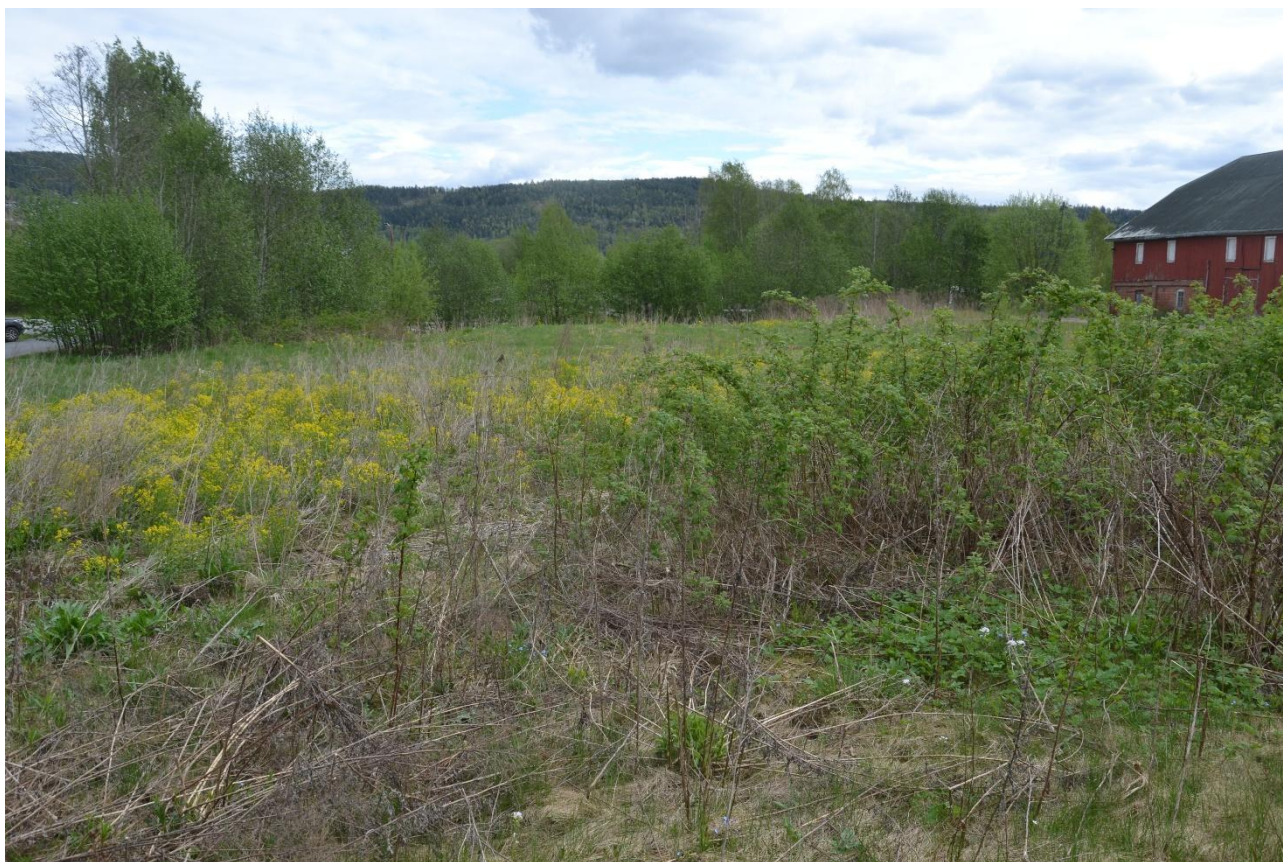
Vegetasjonen som dominerer på arealet som er klassifisert som fulldyrket jord, består i stor grad av ulike fremmedarter og vanlige ugrasarter. Dominant art er kanadagullris (SE) (*Solidago canadensis*) (Figur 6). Forskrift om fremmede organismer har forbud mot innførsel, utsetting og spredning av denne arten. Kanadagullris tåler ikke slått og jordbruksdrift, og går raskt tilbake når et jordbruksareal ute av drift settes i kultur. I områder der den får lov å stå i fred lenge, danner den etter hvert store bestander ved hjelp av underjordiske jordstengler. På slike steder hindrer kanadagullris etablering og vekst av mindre konkurransesterke arter (Kaczmarek-Derda & Fløistad 2022). Andre fremmedarter med høy spredningsrisiko som ble funnet på arealet som er angitt som fulldyrka var hagelupin (SE) (*Lupinus polyphyllus*), russekål (SE) (*Bunias orientalis*) og vinterkarse (*Barbarea vulgaris*). Vinterkarse var på fremmedartslista med SE kategori frem til 2018, men ble tatt av listen i 2023 da man har funnet ut at den har vært i landet siden 1784. Forekomsten av vinterkarse kan allikevel være problematisk for bruk til fôr til dyr ettersom denne veksten er giftig og unngås av beitedyr. Det reduserer for eksempel mulighet til å dyrke høy til hest.

Figur 6. Jordbruksareal ute av drift med store forekomster av ulike fremmedarter og ugras (Foto: Trond Knapp Haraldsen)

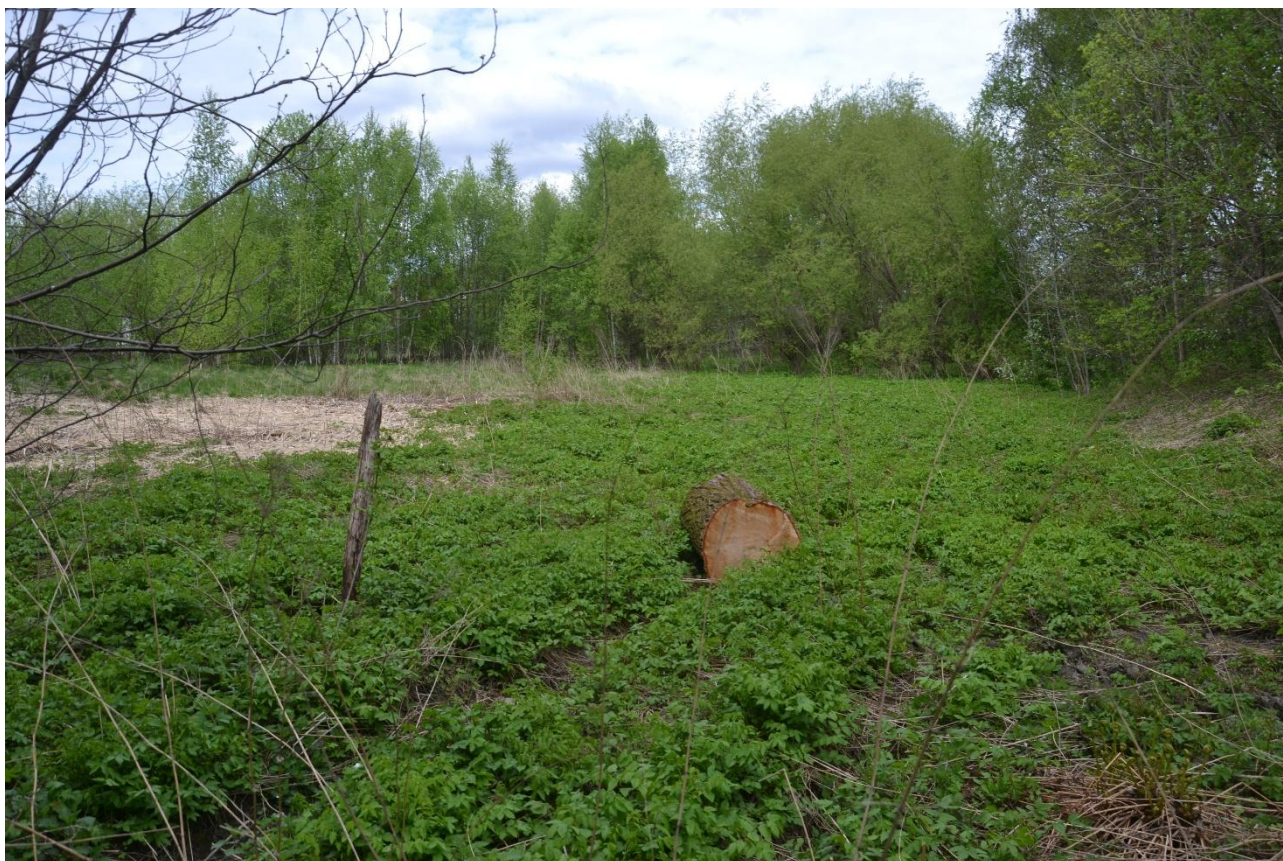
Ved studier av historiske flybilder vises det klart at deler av området som er klassifisert som innmarksbeite var en elvesving av Sandvikselva. Denne ble lagt om og rettet ut i 1959, og det ble fylt igjen masser i det tidligere elveløpet. Det gjenfylte elveløpet viser seg i terrenget i dag som et svært fuktig område med tett vegetasjon av skvallerkål (*Aegopodium podagraria*) (Figur 7). Flybildene viser at området var åpent og bevokst med gras fram til 2005. I 2005/2006 ble det gravd vannledning gjennom arealet, og etter det har det vokst til med løvskog i

Figur 7. Den gjenfylte elvekanalen er lett å identifisere med frisk grønn farge av skvallerkål, som danner renbestand i den svært fuktige leirjorda (Foto: Trond Knapp Haraldsen).

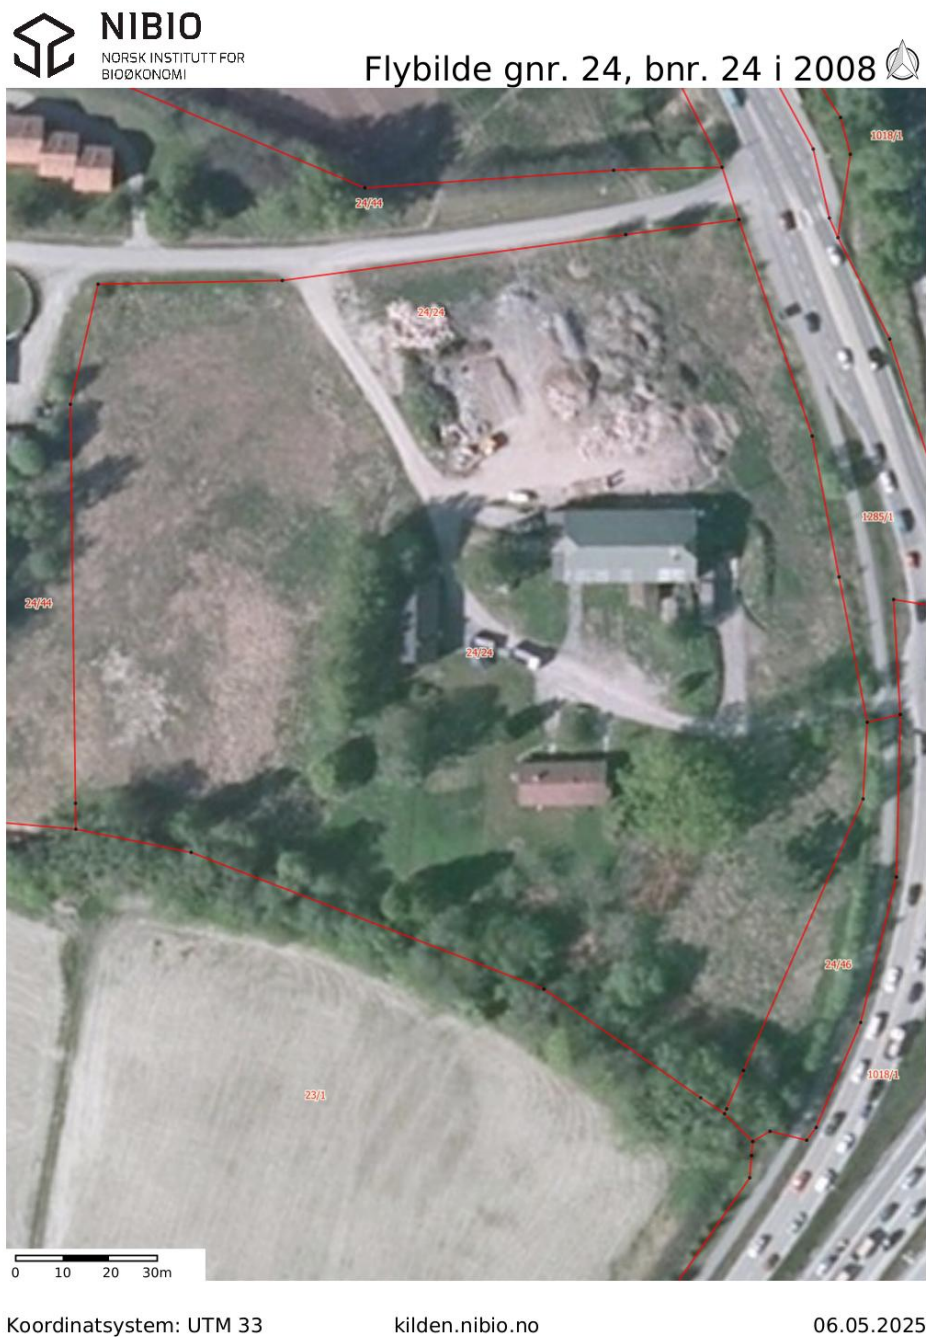
vannledningstraseen. På flybilde fra 2008 vises at området er tilbakestillt med bar jordoverflate, men det er startet opp anleggsvirksomhet på arealet som er klassifisert som fulldyrka jordbruksareal (Figur 8). Dette anleggsarbeidet vises tydelig på flybilder i perioden 2008-2015. På flybildet fra 2016 vises området med vegetasjonsdekke.

Figur 8. Flybilde fra 2008 over gnr. 24, bnr. 24 i Lier

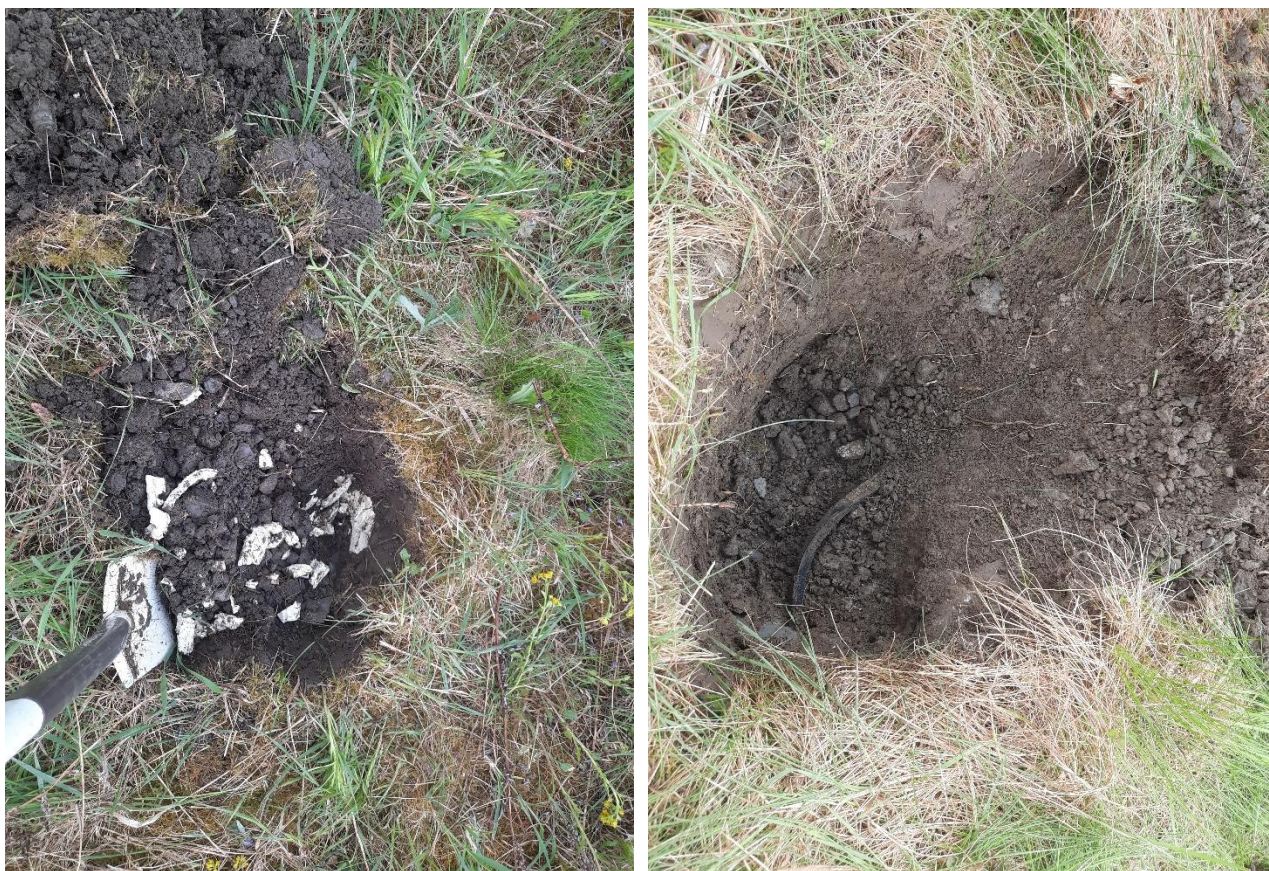
Ved befaringen ble det boret i jordsmonnet på ulike steder. På flaten angitt som fulldyrka areal var det uventede problemer med å bore. Boret stoppet i stein og grus, noe som var merkelig ut fra at det burde være grus- og steinfrie jordmasser. Ved nærmere undersøkelser med graving med spade viste det seg at massene besto av ulike fyllmasser, til dels med bygningsavfall (Figur 9).

Fyllmassene er svært heterogene, og inneholder stedvis mye grus og stein. Steinene er kantede, og massene er åpenbart tilført fra andre områder. Det er sannsynlig at noen av fremmedartene ble brakt inn på området med disse fyllmassene. Det er grunn til å stille spørsmål om hvilke tillatelser som er gitt av myndighetene når det gjelder omdisponeringen av området til anleggsvirksomhet. I den sammenheng kan det være på sin plass å nevne § 9 i jordloven «*Dyrka jord må ikke brukast*

Størstedelen av arealet fremstår nå som skrotemark uten potensial for dyrking av jordbruksvekster. Quach (2025) har påvist forhøyede konsentrasjoner av bly og DDT på to prøvepunkter (P20 og P21) på arealet som er klassifisert som fulldyrka jord. Den kjemiske forurensningen er av mindre betydning for dyrkingen, men det betydelige innslaget av plast og fremmedlegemer i jorda bidrar med annen forurensning (bl.a. plast).

Figur 9. Jordgroper på området angitt som fulldyrka jord avdekket at det var lagt ut fyllmasser med ulike typer avfall (Foto: Trond Knapp Haraldsen).

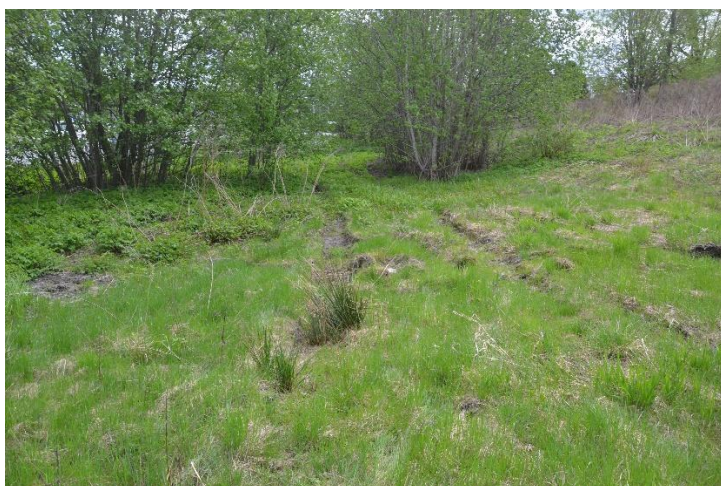
Flybildene viser også at bekken som tidligere gitt langs Ringeriksveien er lagt i rør ned til en kum omtrent rett øst for driftsbygningen. Området der bekken gikk er fylt med leire der det når er liten bæreevne og omfattende kjøre/beltespor (Figur 10). Det er uklart om det er etablert grøfter i dette området ettersom området fremsto uventet fuktig på tross av lite nedbør i vår.

Figur 10. Liten bæreevne i svært fuktige leirmasser ga dype beltespor ved kjøring med gravemaskin (Foto: Trond Knapp Haraldsen).

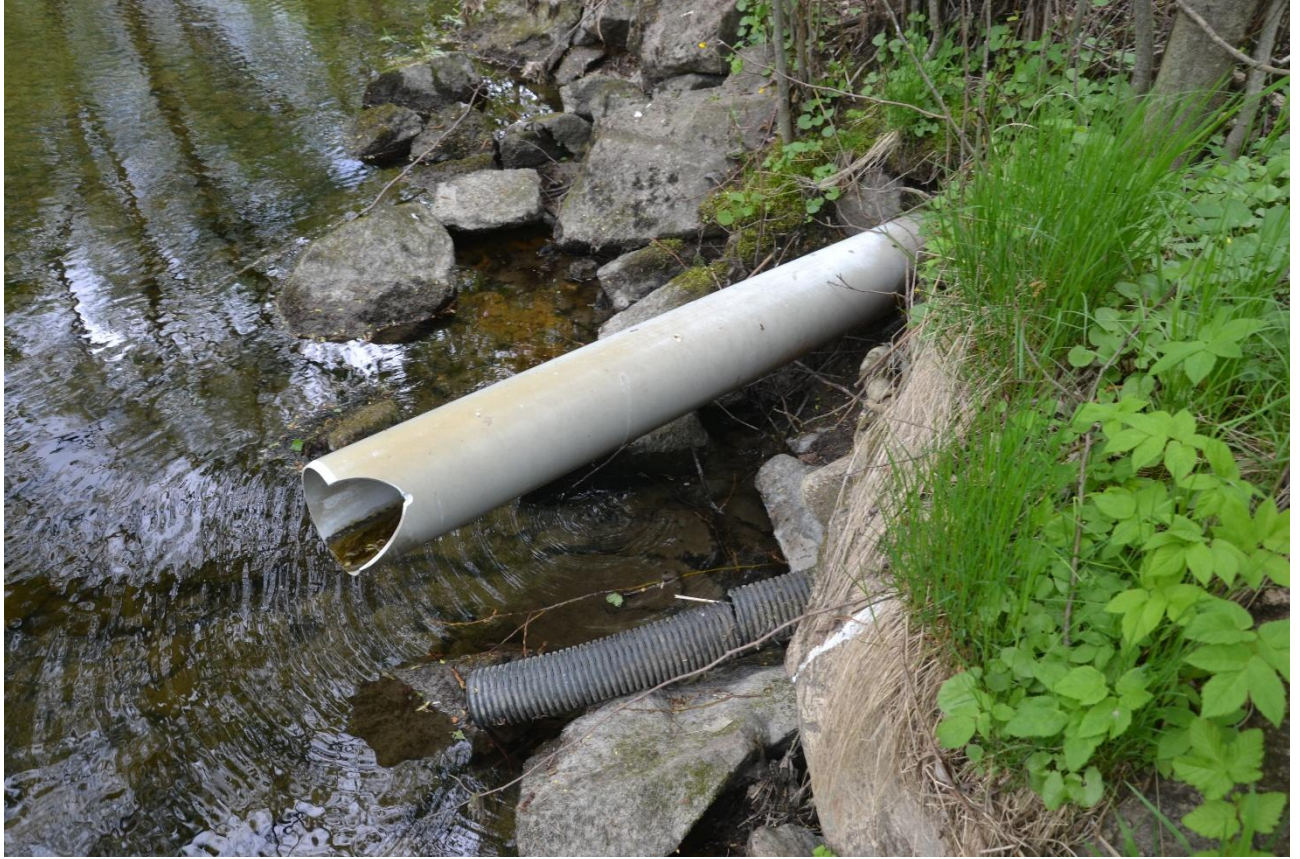
På arealet som er angitt som innmarksbeite er det for det meste intakt stedegent jordsmonn. Det er uklart om det er etablert systematisk drenering på arealet. Det ble funnet to rør som munnet ut i Sandvikselva fra arealet (Figur 11). Det ene er et drencrør og det andre er et samlerør. Det kom ikke vann ut av drencrøret og svært lite vann ut av samlerøret ved befaringen. Det er kommet opp mye løvtrevegetasjon på arealet siden 2008, som det vil være nødvendig å hogge ned hvis området skal settes i stand til jordbruksdrift. Det er vånd/jordrotter (*Arvicola amphibius*) på arealet, noe som er lett å se ved mange hull i bakken (Figur 12). Vånd er regnet som et skadedyr ettersom den spiser røtter av busker og trær, og røtter av grønnsaker. Dersom en planlegger å etablere frukttrær på arealet, bør en bekjempe bestanden av vånd først, slik at en minimerer risikoen for skade på trærne. Jordkvaliteten på arealet angitt som innmarksbeite vil gjøre det mulig å oppgradere arealet til fulldyrka med dreneringstiltak og fjerning av løvskogen. En bør da også se på muligheten for jordforbedrende tiltak i den gjenfylte elvesvingen der det i dag er nærmest renbestand av skvallerkål. Skvallerkål er resistent mot de fleste ugrasmidler, men kan bekjempes med glyfosat (Sjursen 2021). Den nordligste delen av innmarksbeite er grasbevokst og er den delen av området som lettest kan istandsettes til jordbruksdrift. Som vist på det nyeste flybildet, er det lite åpent grasbevokst areal på området klassifisert som innmarksbeite og dermed er det begrenset som beiteressurs uten at en gjør tiltak for å bedre forholdene for grasvekst.

Figur 11. Rør som munner ut i Sandvikselva fra arealet som er angitt som innmarksbeite på gnr. 24, bnr. 24 (Foto: Trond Knapp Haraldsen).

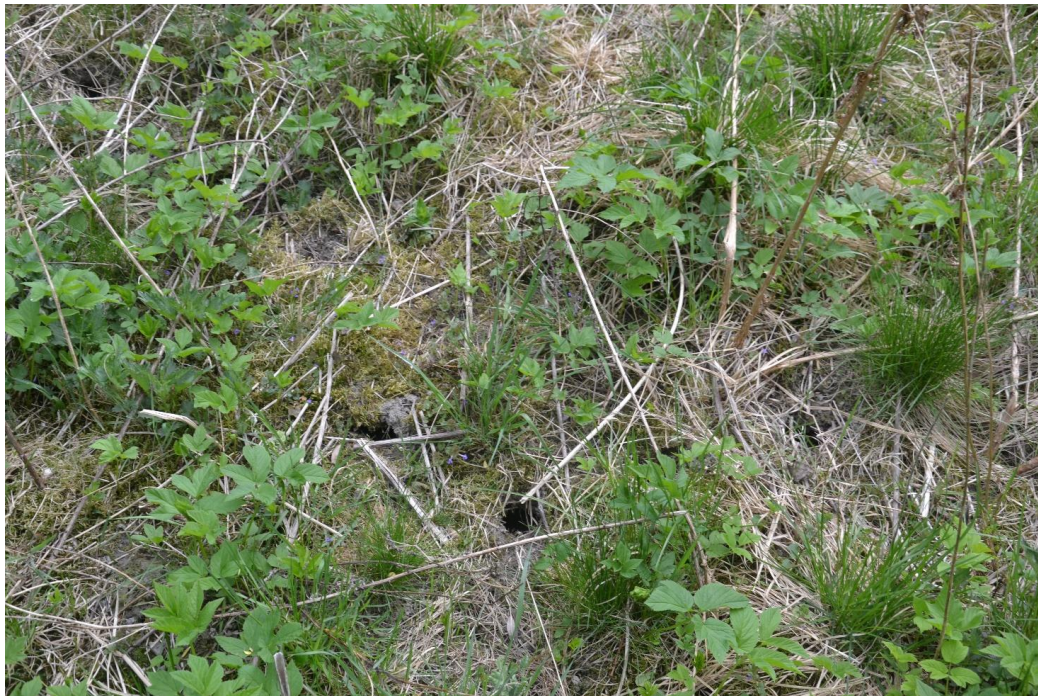
Figur 12. Hull i bakken viser at det er etablert vånd på arealet angitt som innmarksbeite (Foto: Trond Knapp Haraldsen)

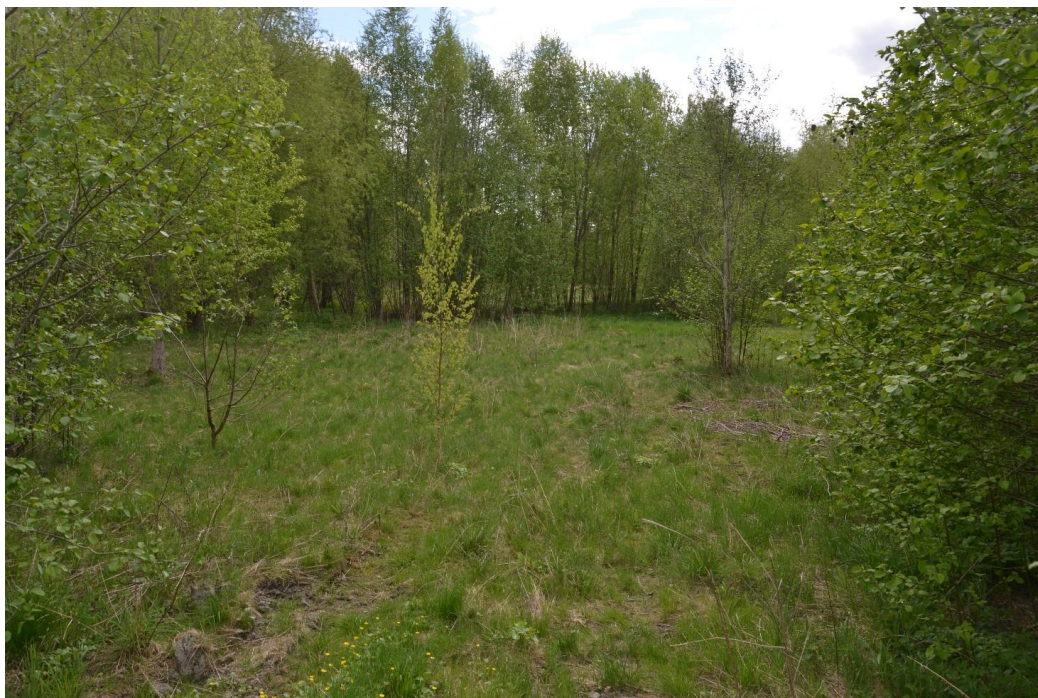
Figur 13. Den nordligste delen av arealet angitt som innmarksbeite er grasbevokst og krever minst tiltak for å kunne brukes til jordbruksformål (Foto: Trond Knapp Haraldsen).
