**Oppdragsnavn:** Temaplan overvann Lier kommune

**Oppdragsnummer:** 613837-13

# KAPASITETSVURDERING AV BEKKEINNTAK I LIER KOMMUNE

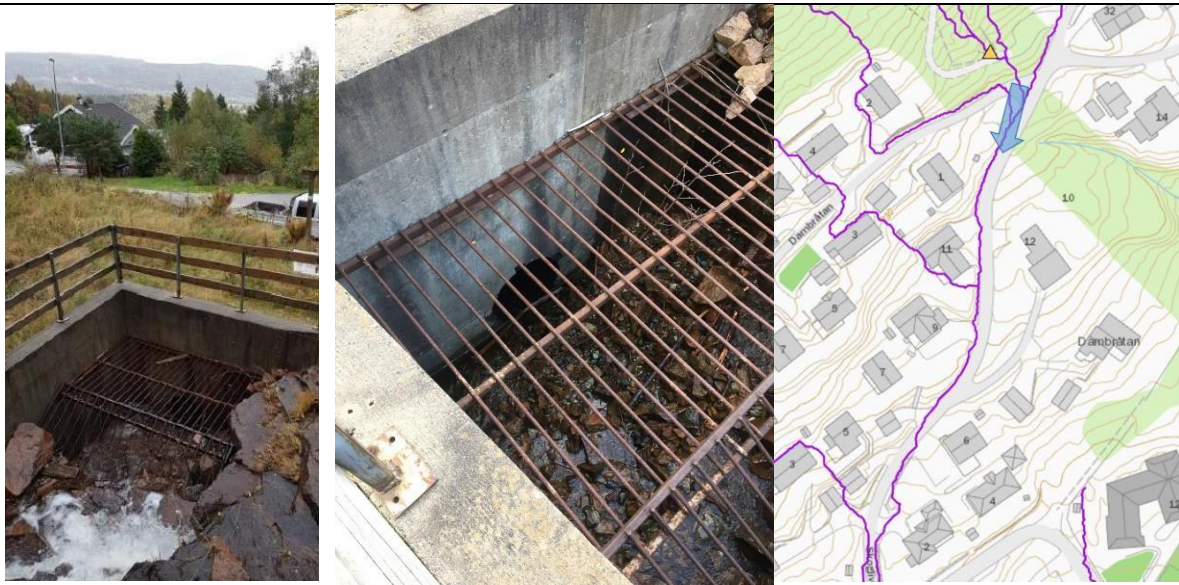
| ID | | | | L03 | |
|---|---|---|---|---|--|
| Beskrivelse | Inntak ligger opp gangsti mellom Dambråtan 2 og Skogliveien 2. | | | | |
| Kommentar | Bekkeinntak er målt til 600 mm, men minste ledning i Gemini er merket som 250 mm. Beregnet kapasitet vil sannsynligvis være lavere, dersom det blir oppstuvning i ledningen. | | | | |
| Flomvei | Ned på parkeringsplass, og deretter nedover Skogliveien. | | | | |

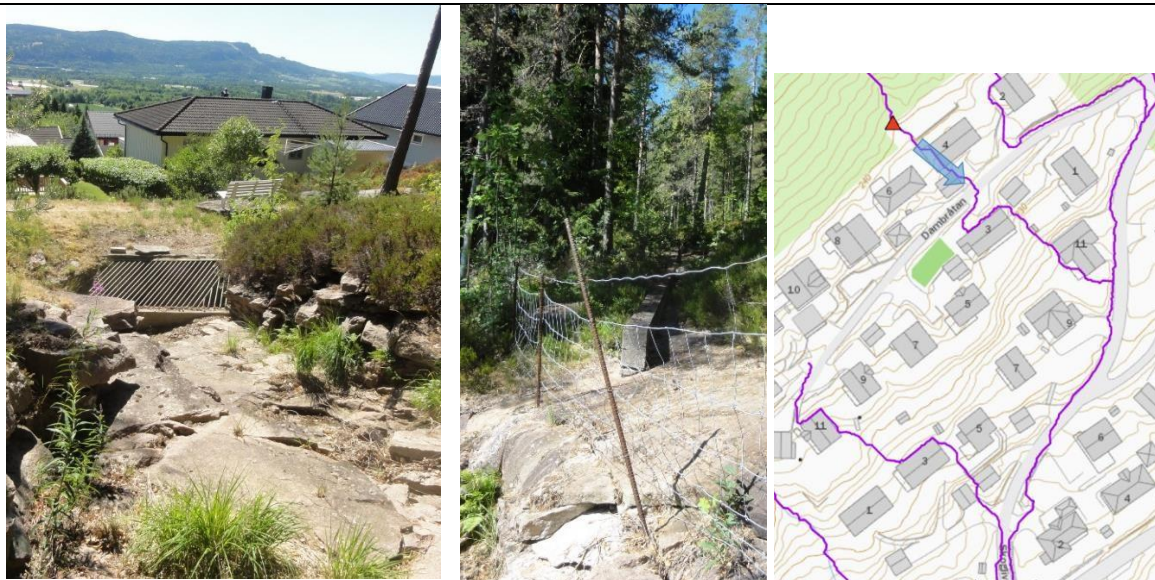
| ID L04 | | | |

| ID L04 | | | |
|---|---|---|---|
| Beskrivelse | Inntaket ligger over hagen til Dambråtan 4. | | |
| Kommentar | Bekkeinntak er målt til 400 mm, men minste ledning i Gemini er merket som 200 mm. Kapasiteten vil derfor avhenge av om det stuves opp i ledningen. | | |
| | Det er en avskjærende mur som samler vann fra et større område. | | |
| Flomvei | Gjennom boligområde og hager. | | |

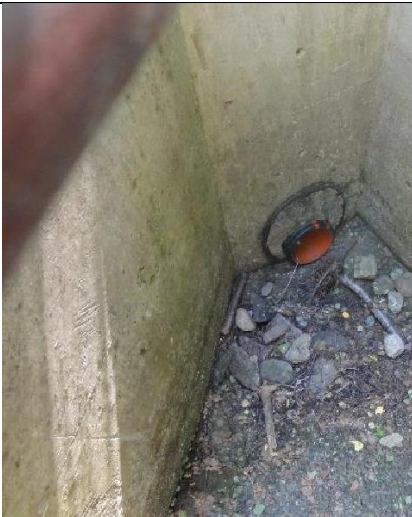
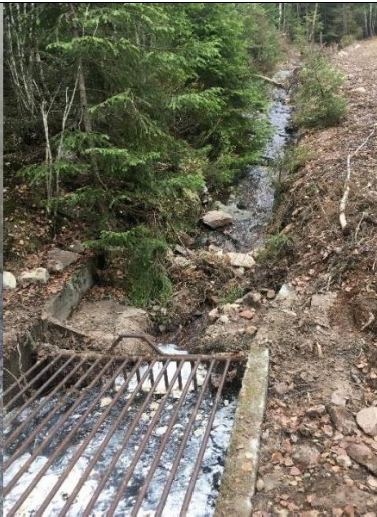
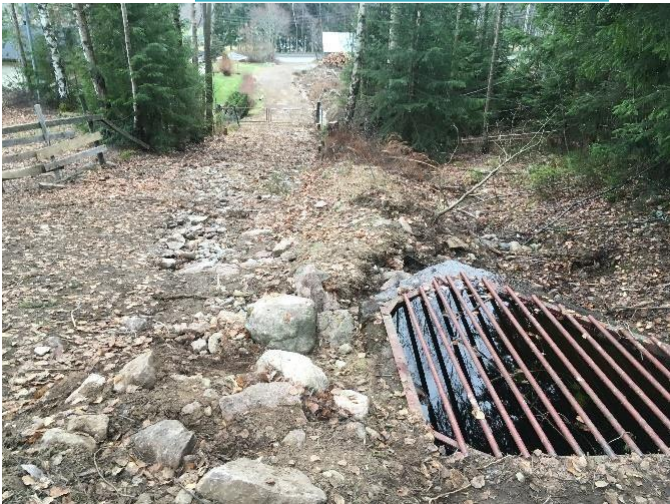
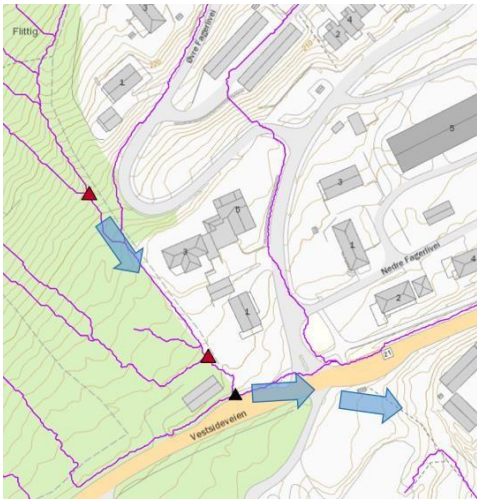
| ID L29 | | | |
|---|---|---|---|
| Beskrivelse | Inntaket ligger på andre siden av veien for Skogliveien 2 og bekken går åpnet gjennom boligområdet frem til hit. Noe gjentetting. | | |
| Flomvei | Mot krysset Fagerliåsen-Skogliveien og videre ned Fagerliåsen til lavbrekk ved innkjøring til Syllingbråten. Deretter over i tørrlagt bekkeløp. | | |

| ID L36 | | | |
|---|---|---|---|
| Beskrivelse | Inntak i svingen i Øvre Fagerlivei. Bekkeinntaket har tidligere gått tett. Mye drivgods i bekkeløpet oppstrøms inntaket og mye erosjon nedstrøms. | | |
| Flomvei | Flomvei nedover skogsvei til neste bekkeinntak før Vestsideveien. | | |

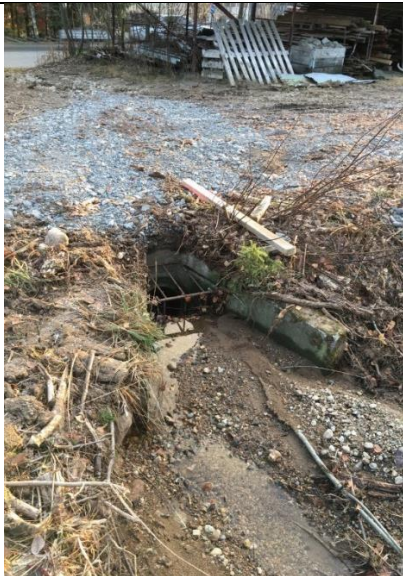
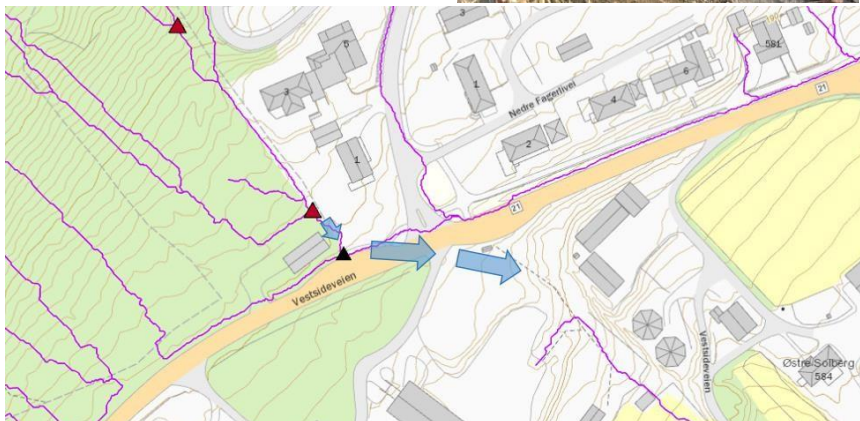
| ID | | | | L06 | |
|---|--|---|---|---|---|
| Beskrivelse | | Inntaket ligger vest for Fagerliåsen 1. Det er mye sedimenter ved innløpet og erosjon nedstrøms. | | | |
| Kommentar | | Bekkeinntak er målt til 300 mm, men minste ledning i Gemini er merket som 250 mm. Kapasiteten kan derfor være mindre enn det som er beregnet dersom det blir oppstuvning i ledningen. Det er ikke trukket fra kapasiteten i oppstrøms inntak, så det kan komme noe mindre vann hit. | | | |
| Flomvei | | Over Vestsidveien, og videre over gårds plass på andre siden. | | | |

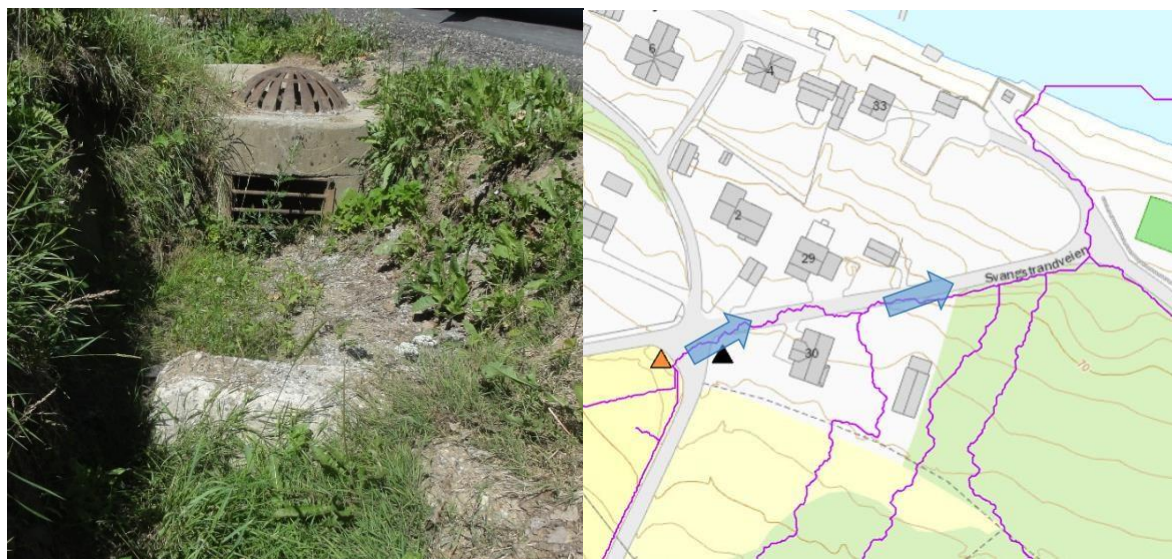
| ID L31 | | | |

| ID L31 | | | |
|---|---|---|---|
| Beskrivelse | Inntaket ligger i grøft i enden av jorden like inntil vei. Har tidligere gått fullt/tett. Det kommer mye sedimenter hit fra jorden som gjør at det tetter seg. | | |
| Kommentar | Er teknisk sett ikke en kulvert, men et inntak i en kum. Kapasitet er likevel estimert vha. av HY-8. Den vil også ha en viss ekstra kapasitet pga. sluk på toppen. | | |
| Flomvei | Man kan se at det er gjort tiltak på andre siden av veien hvor veien er hevet mot bebyggelsen ovenfor. Dette gjør at vannet fortsetter ned langs Svangstrandveien mot Holsfjorden. | | |

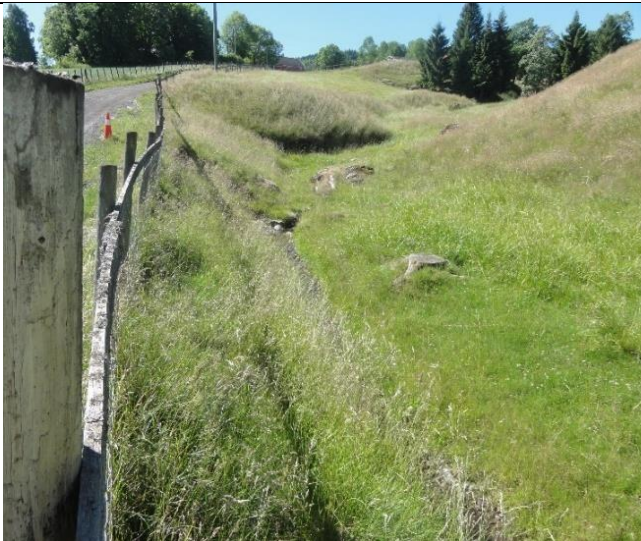
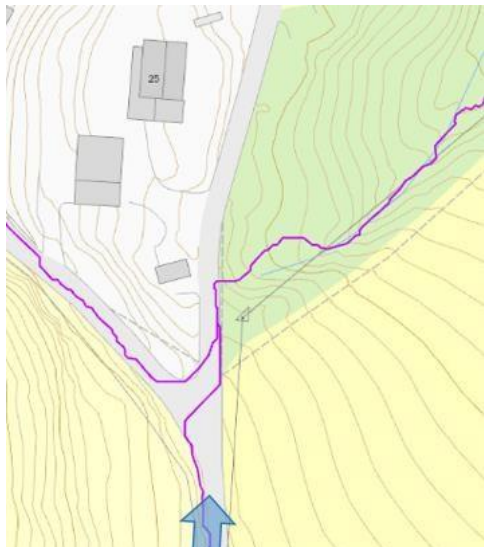
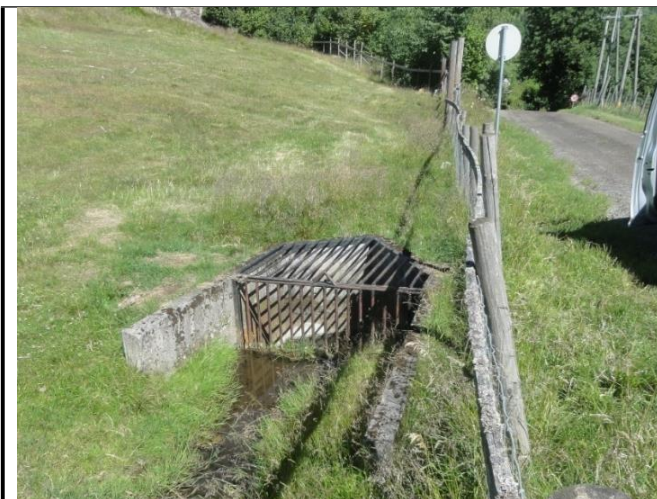
| ID | | L28 | |

| ID | | L28 | |
|---|---|---|---|
| Beskrivelse | Inntaket ligger et stykke oppstrøms Sjåstadveien 25, langs veien. Har tidligere gått tett og vannet har rent nedover Sjåstadveien. | | |
| Flomvei | Flomvei er over vei, og langs jordet ned til bekkeinntak. Man kan se at tegn på utvasking langs vei som tyder på at det har rent over veien. | | |

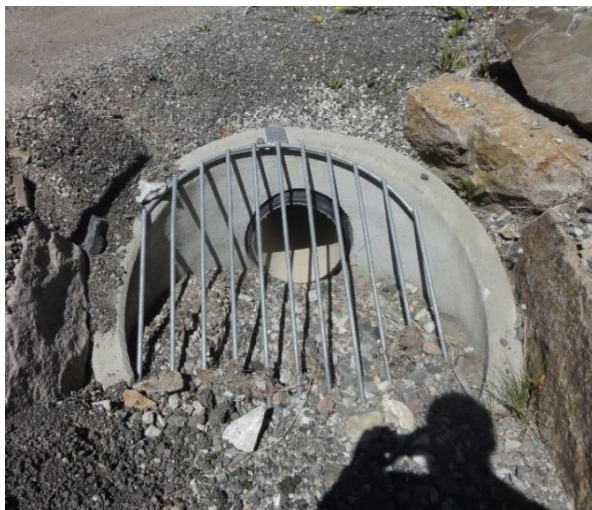
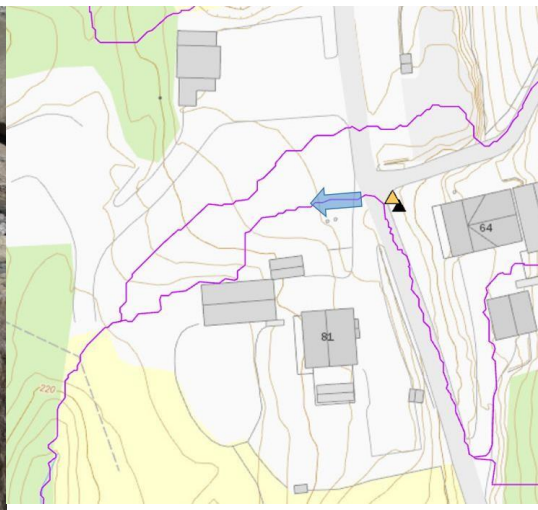
| ID L16 | | | |

| ID L16 | | | |
|---|---|---|---|
| Beskrivelse | Inntaket ligger i et kryss. Provisorisk grøft langs veien. | | |
| Flomvei | Over vei og ned mot Hennumveien 81. | | |

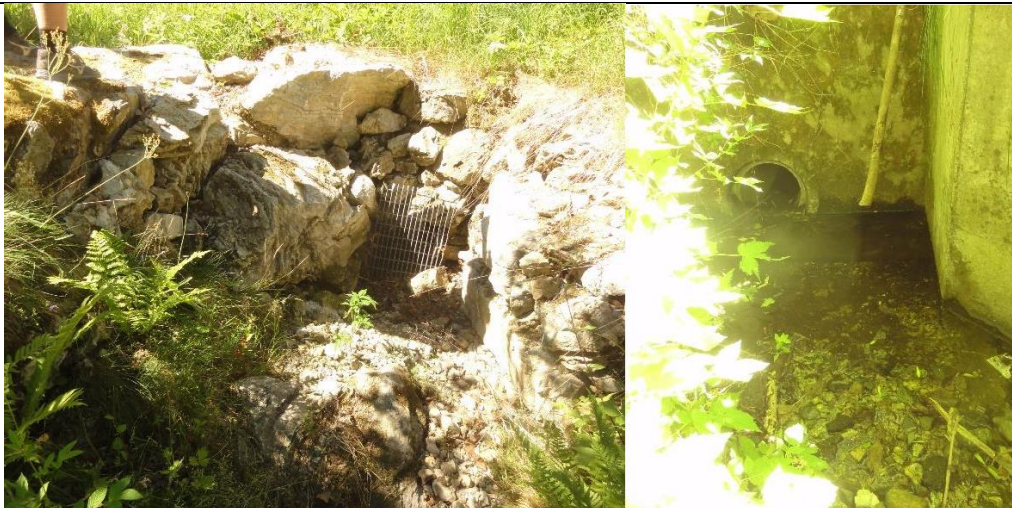
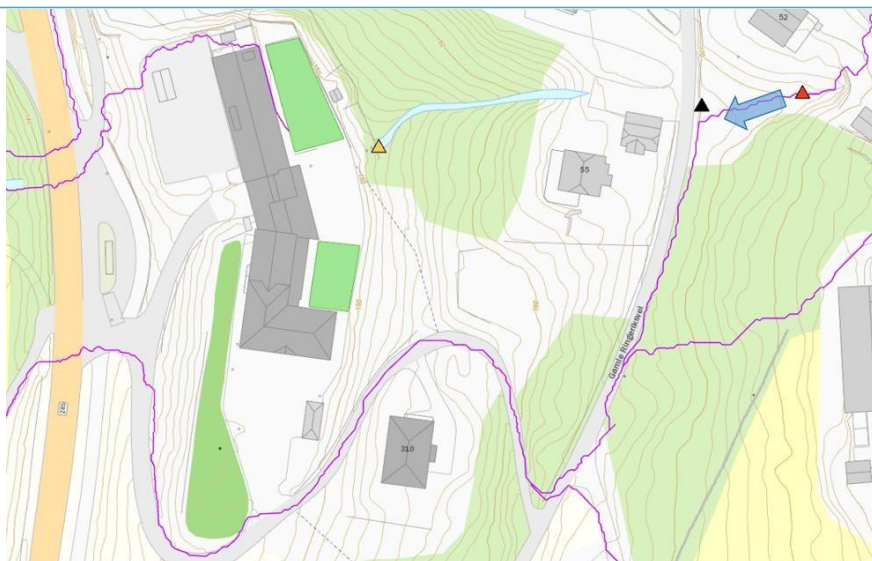
| ID L08 | | | |

| ID L08 | | | |
|---|---|---|---|
| Beskrivelse | Inntaket ligger litt opp i hagen til Gamle Ringeriksvei 52. | | |
| Flomvei | Flomvei er gjennom hagen og over Gamle Ringeriksveien. Antatt til nedenforliggende bekkeinntak. | | |

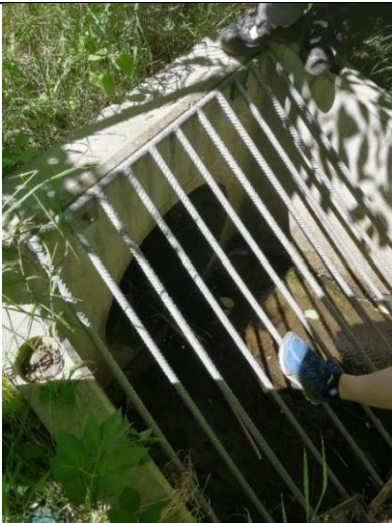
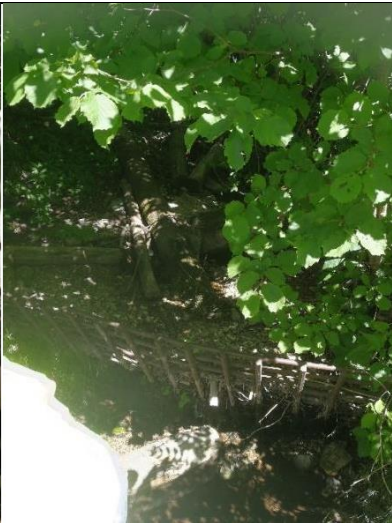
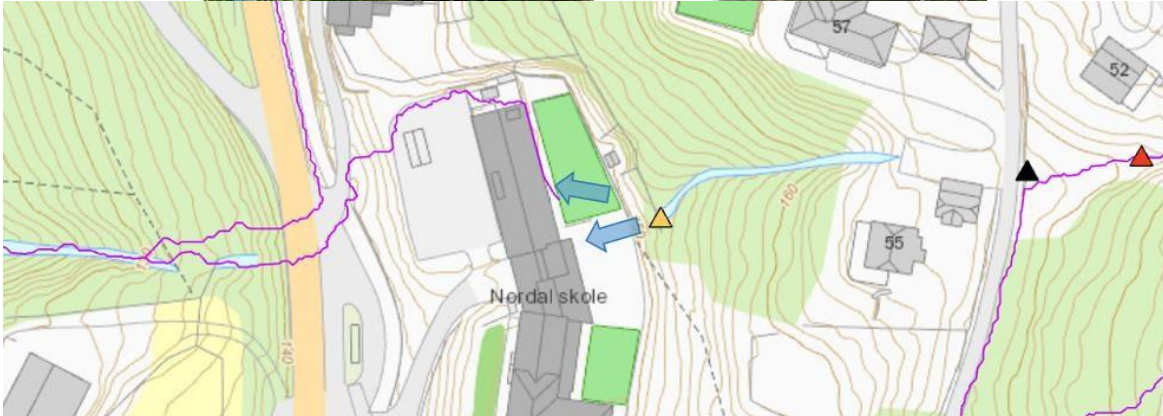
| ID | | L26 | |

| ID | | L26 | |
|---|---|---|---|
| Beskrivelse | Inntaket ligger over lekeanlegg. Mye sedimenter i bekkeløpet, fangrist er full av grus. | | |
| Kommentar | Beregninger inkluderer nedbørfeltet for inntak L08, da det antas at inntaket leder bekken under Gamle Ringeriksvei og videre i bekkefaret til inntak L26. | | |
| Flomvei | Flom vil skade skole og oversvømme skolegård. | | |

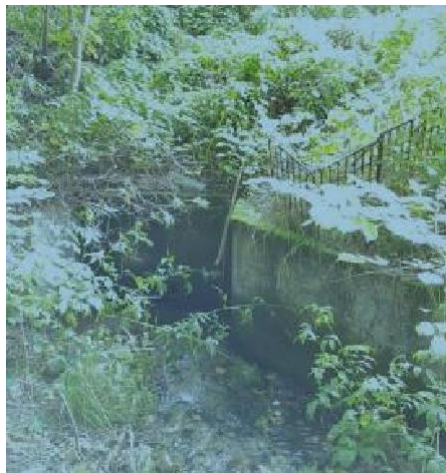
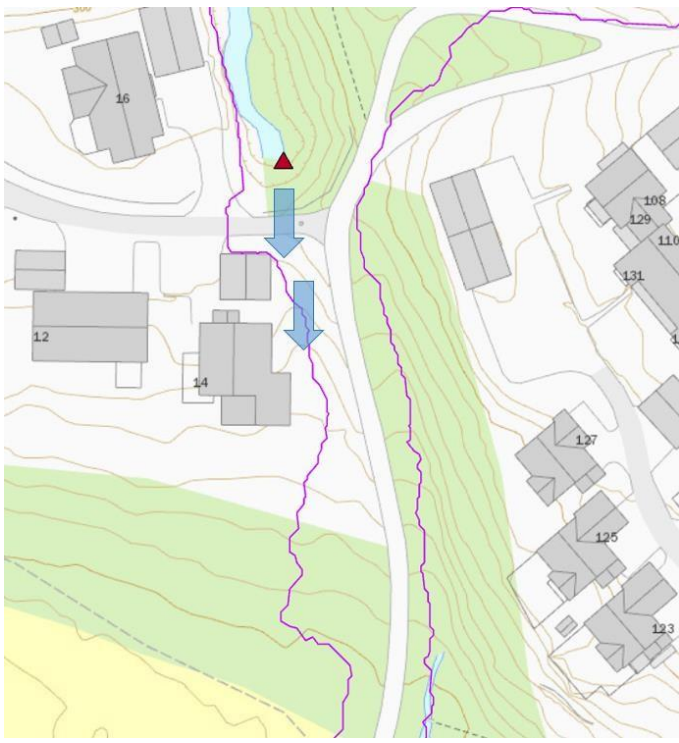
| ID L14 | | | |
|---|---|---|---|
| Beskrivelse | Inntaket ligger over parkeringsplass. God plass for oppstuvning foran innløp som gir en naturlig fordrøyning dersom inntaket ikke tar unna. | | |
| Flomvei | Over veien, og inn i hagen til Hennumbråtan 14. | | |

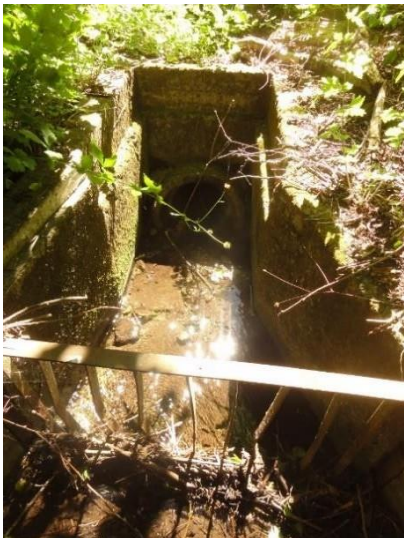
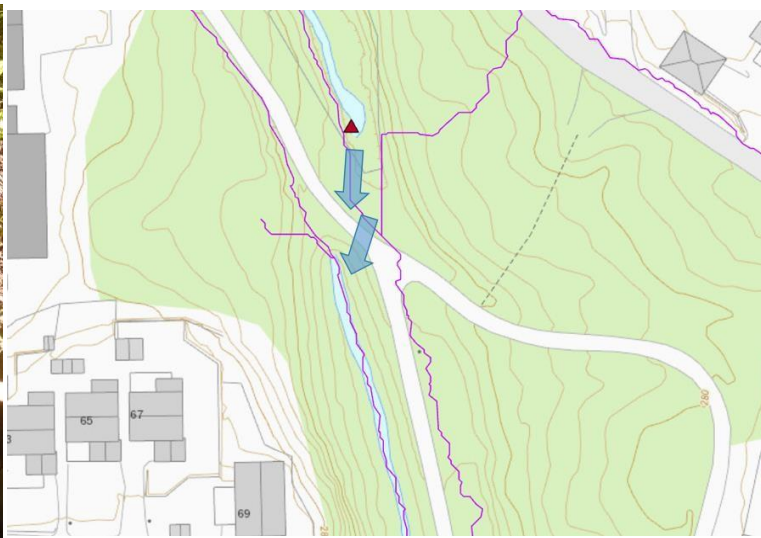
| ID L15 | | | |
|---|---|---|---|
| Beskrivelse | Inntaket ligger i gangvei ved krysset opp til Svenkerud. Hele området er gjerdet inn. | | |
| Kommentar | Det er regnet med nedbørfeltet fra boligfeltet øst, men det er ikke tatt hensyn til eksisterende overvannssystem. Det er ikke tatt hensyn til kapasitet på oppstrøms bekkeinntak, dersom flomveien fra inntaket ikke går tilbake til vassdrag. Det kan derfor komme mindre vann hit enn det som er beregnet. | | |
| Flomvei | Over gangvei, og følger bekkeleie på andre siden av kulvert. | | |

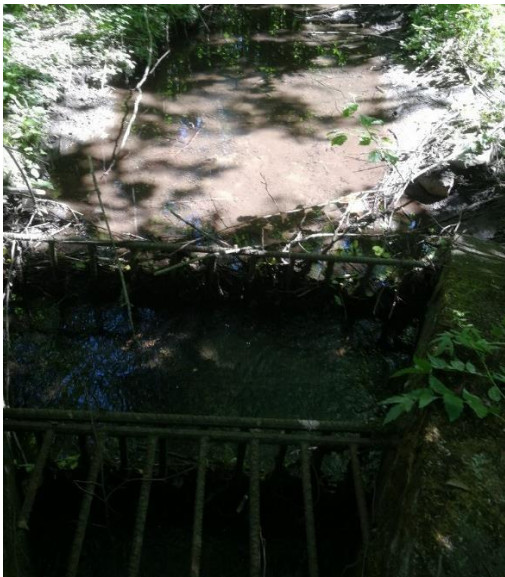
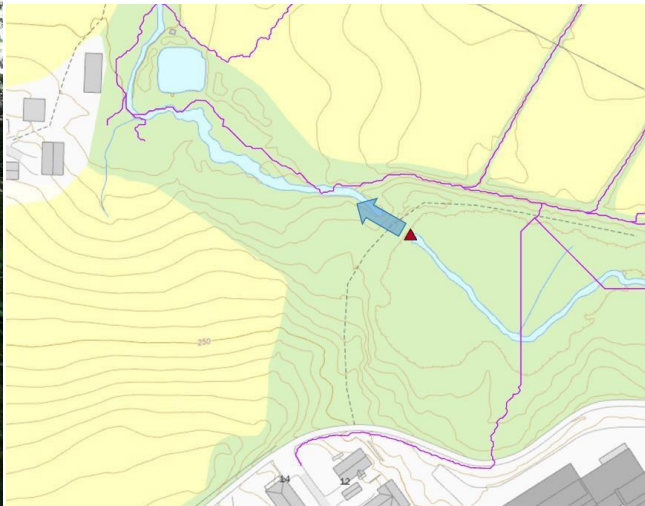
| ID L12 | | | |
|---|---|---|---|
| Kommentar | Beregninger inkluderer nedbørfelt for Vennerød/Hennummarka boligfelt hvor overvannsnettet i området ifølge ledningskartet har utløp til bekkefarete oppstrøms inntak L12. | | |
| Flomvei | Flomvei når fordrøyingsterskel er overfylt er videre nedover bekken. | | |

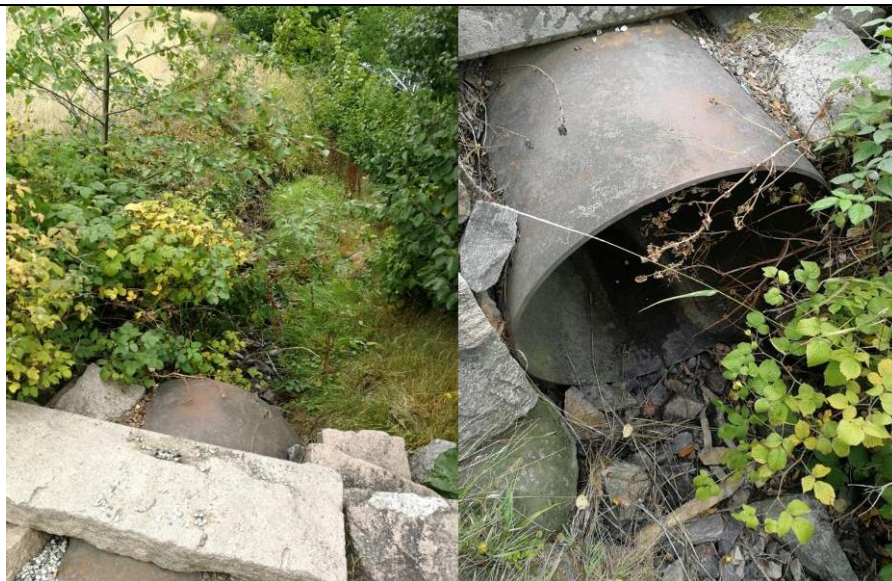
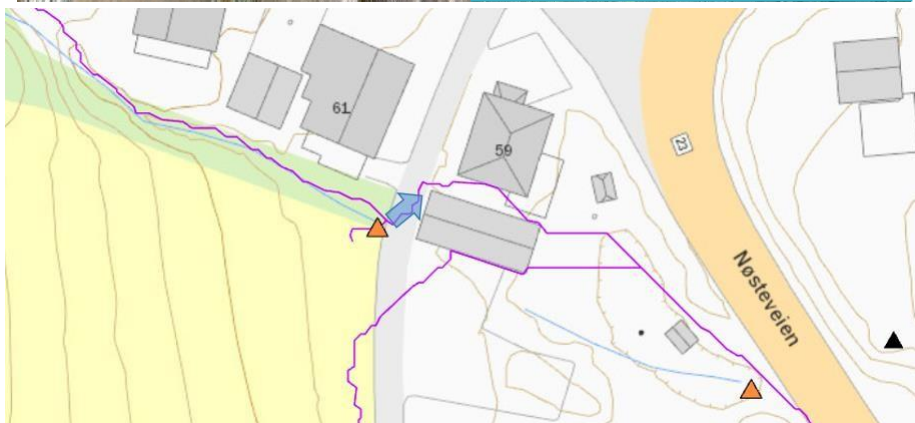
| ID L19 | | | |

| ID L19 | | | |
|---|---|---|---|
| Flomvei | Flatt terreng. Flomvei kan gå over vei, men det kan være fare for oversvømmelse av Kirkeveien 59. | | |

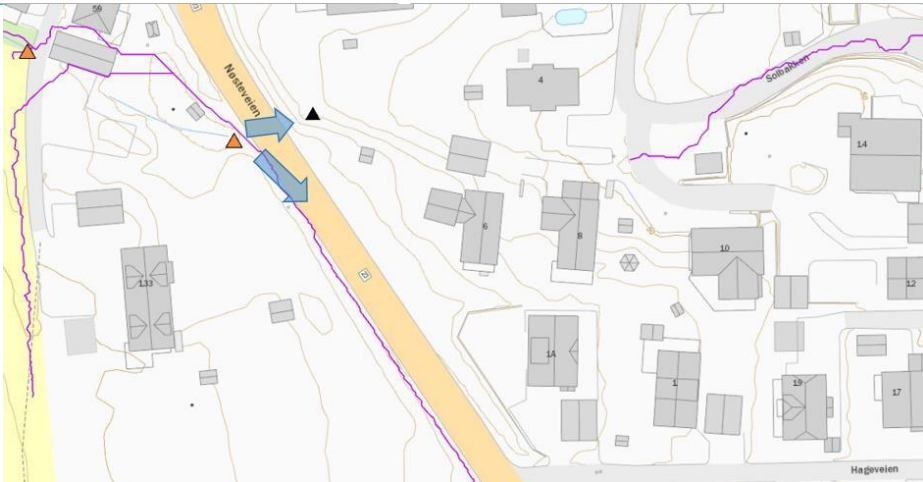
| ID L18 | | | |

| ID L18 | | | |
|---|---|---|---|
| Kommentar | Det er mulighet for oppstuvning før innløp. | | |
| Flomvei | Langs Nøsteveien og inn i boligfelt Solbakken/Hageveien. | | |

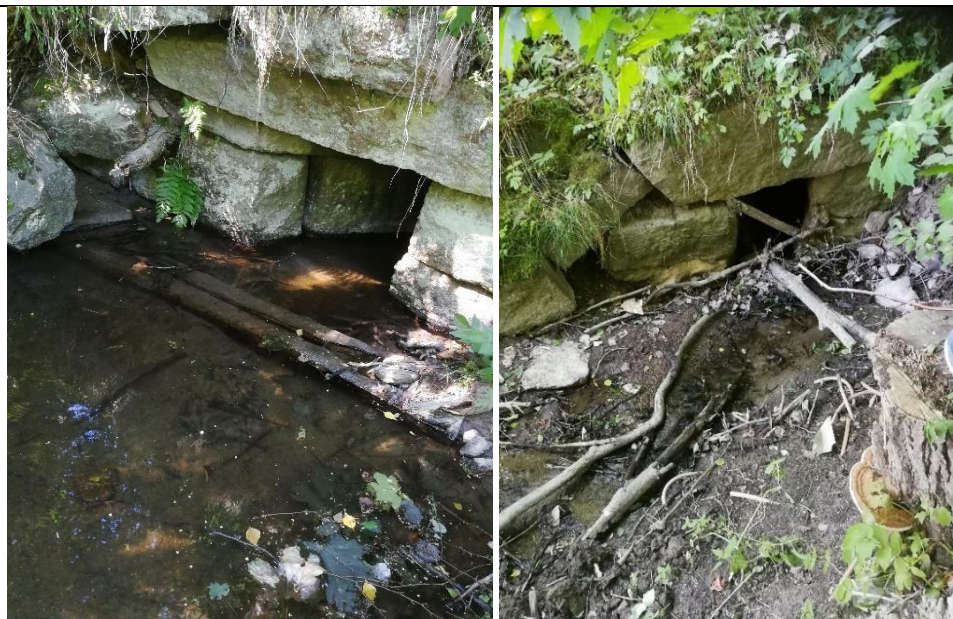
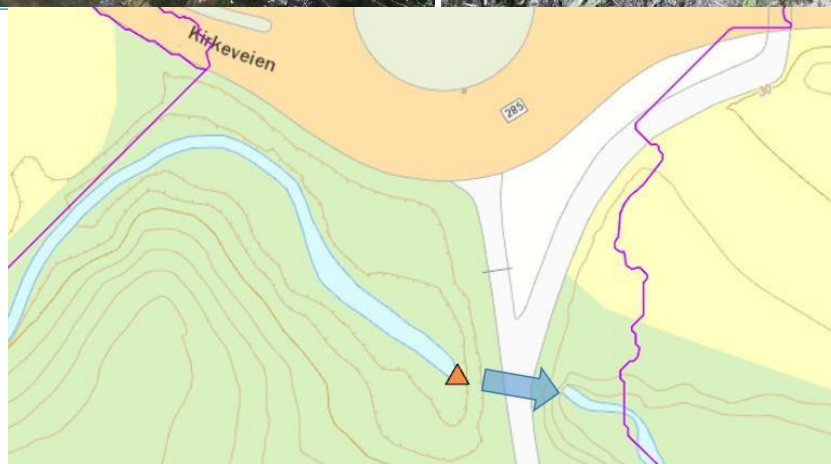
| ID | L13 | | |

| ID | L13 | | |
|---|---|---|---|
| Kommentar | Beregninger inkluderer nedbørfelt for bekkeinntak L18 som ligger oppstrøms i bekkefaret ved Nøsteveien. I følge ledningsnettets går bekken i rør under Nøsteveien og Solbakken med utløp videre i bekkefaret til inntak L13. | | |
| Flomvei | Over gang- og sykkelvei, og fortsetter i bekk. | | |

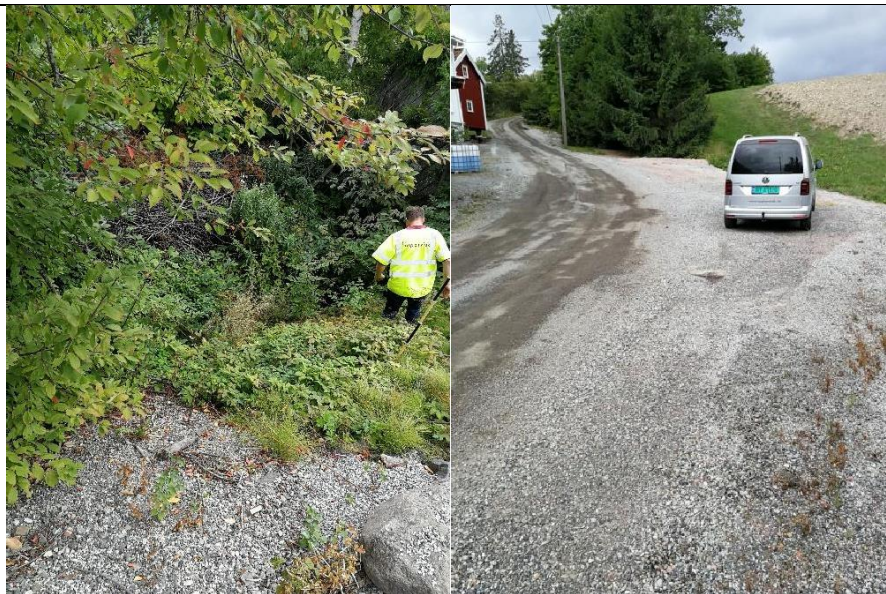
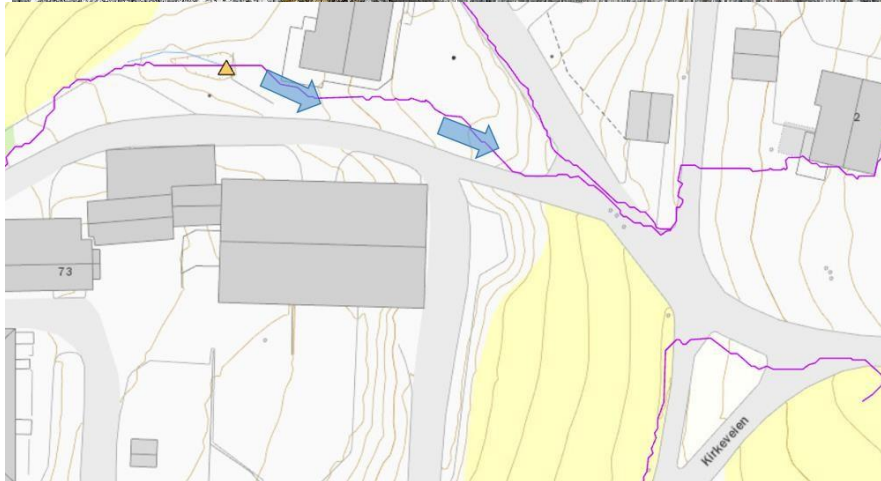
| ID | L07 | | |

| ID | L07 | | |
|---|---|---|---|
| Kommentar | Mye gress og rot rundt inntaket. | | |
| Flomvei | Flomvei vil være gjennom hage og ned mot Kirkeveien. Det er et stort gjerde foran hagen som kan bremse vannet. | | |

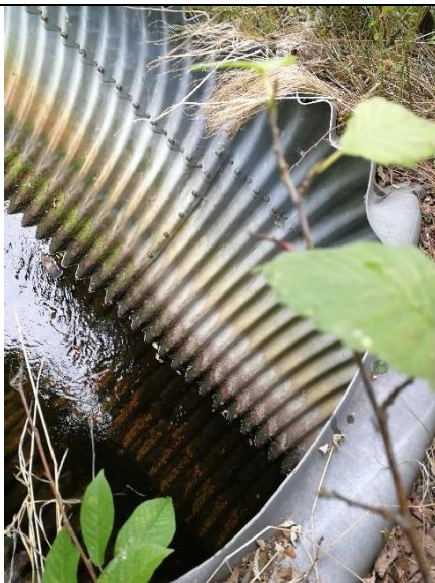
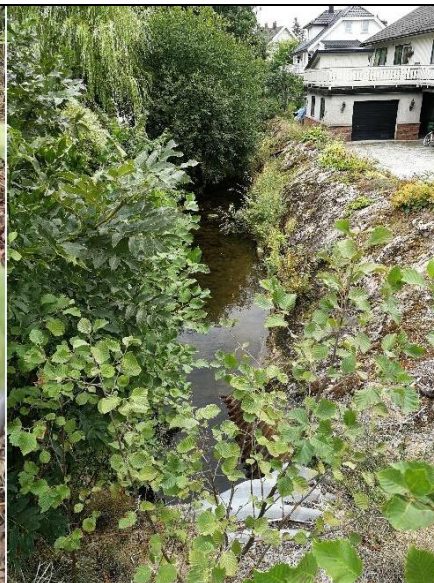
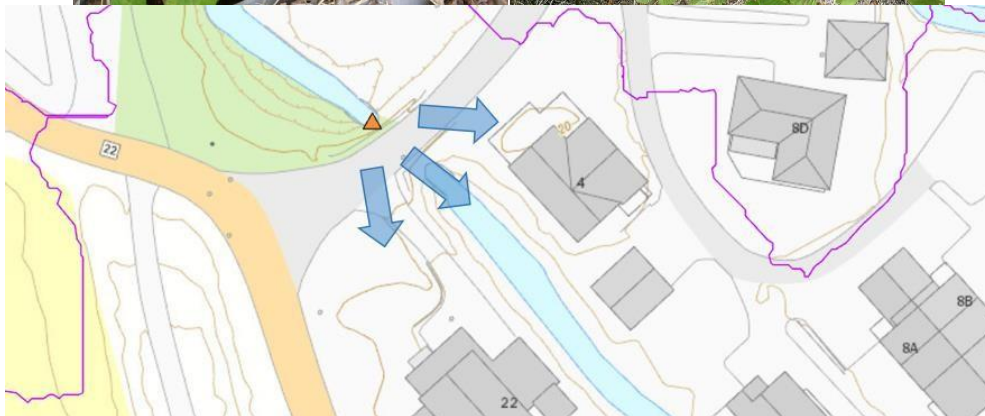
| ID L23 | | | |

| ID L23 | | | |
|---|---|---|---|
| Flomvei | Vil flomme over nærliggende hager, og over vei inn i bekkeleie på andre siden av nybruveien. Området er flatt og vannet vil bre seg utover. | | |

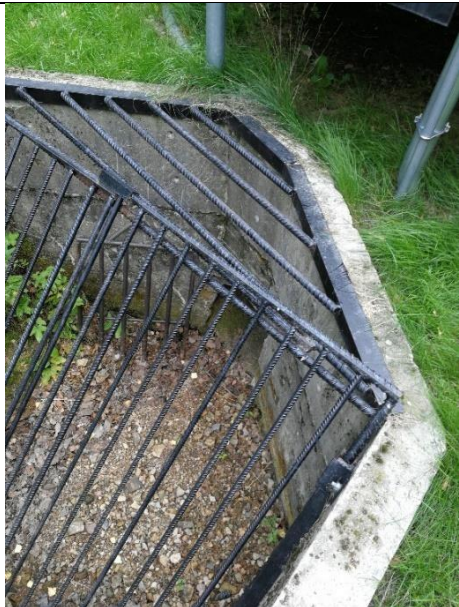
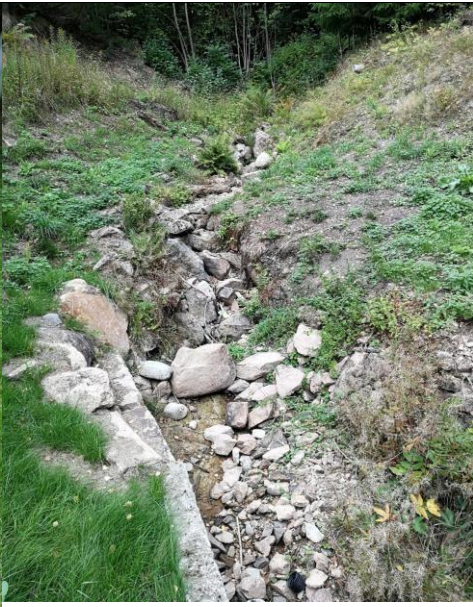
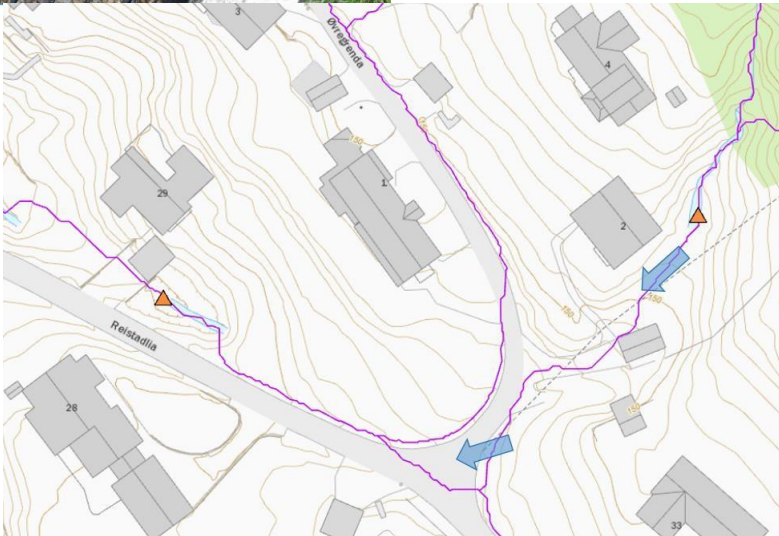
| ID L37 | | | |
|---|---|---|---|
| Flomvei | Flomvei går i gjennom hagen og mot Øvregrenda/Reistadlia. | | |

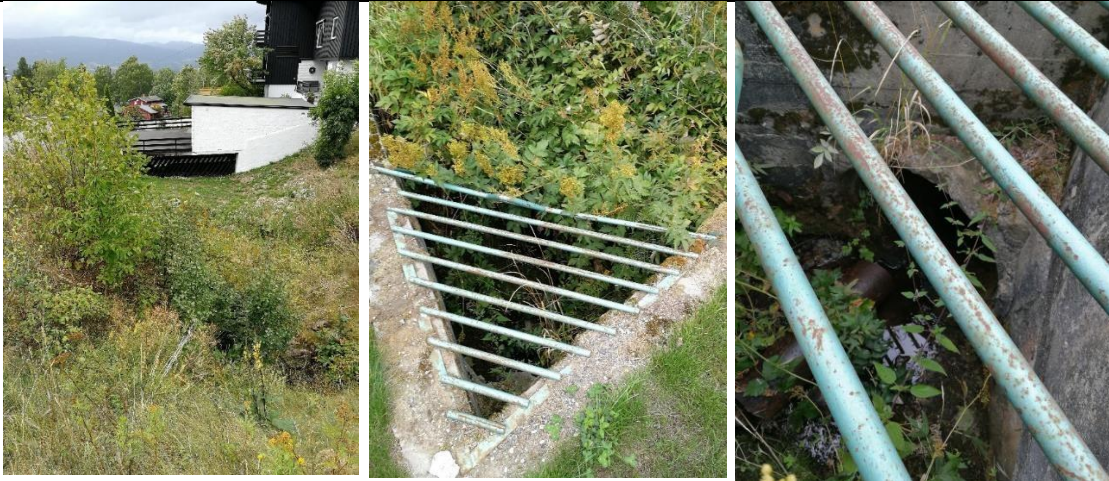
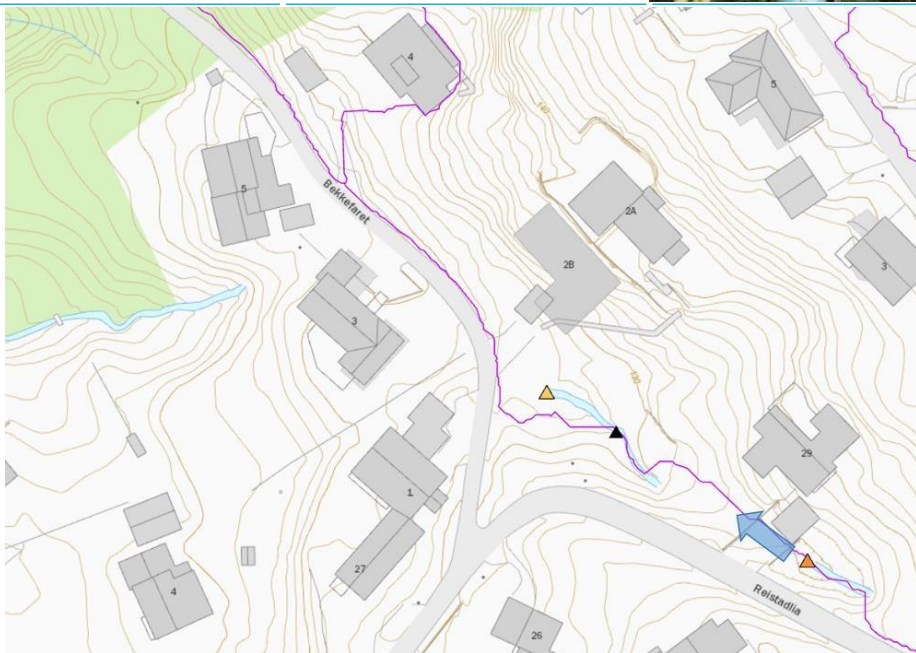
| ID | L24 | | |

| ID | L24 | | |
|---|---|---|---|
| Flomvei | Flomvei under avkjørsel til garasje. | | |

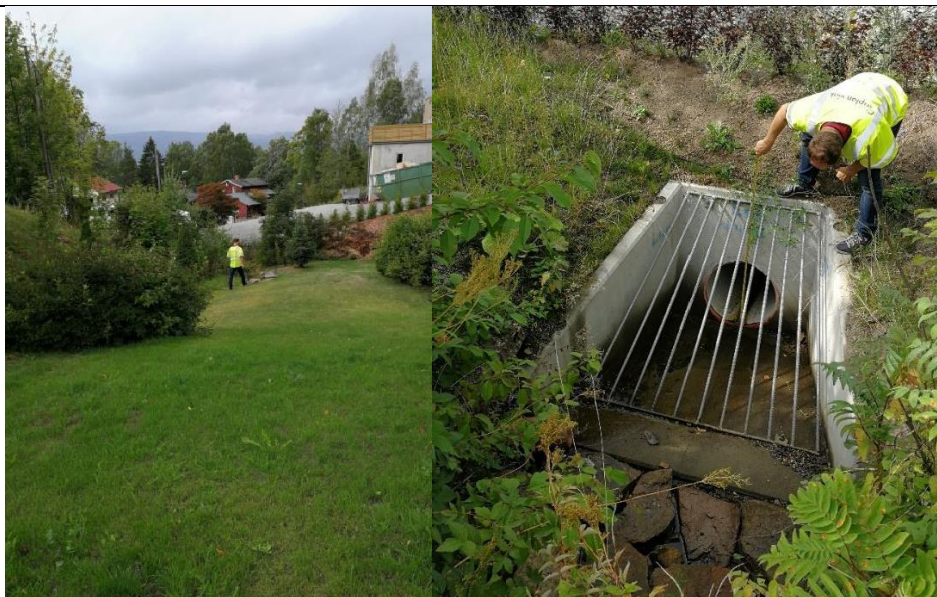
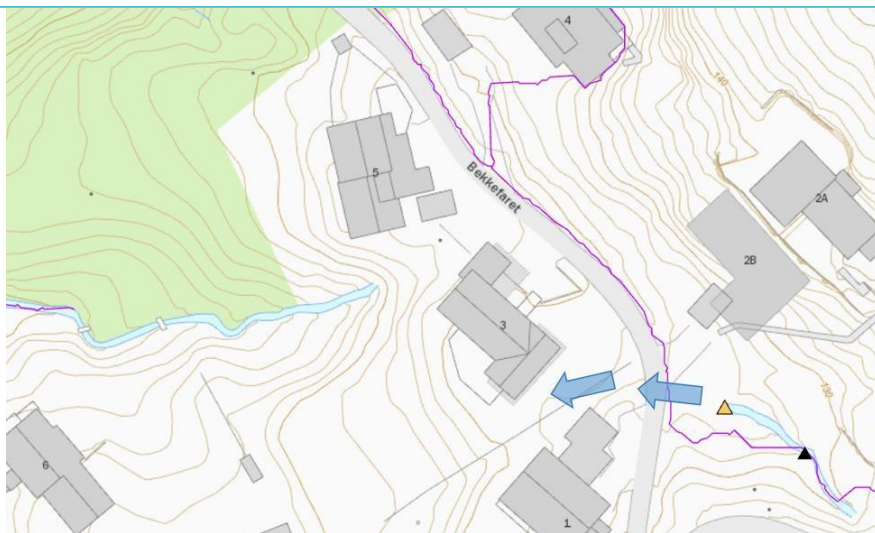
| ID | L01 | | |

| ID | L01 | | |
|---|---|---|---|
| Flomvei | Mellom Bekkefare 1 og 3. | | |

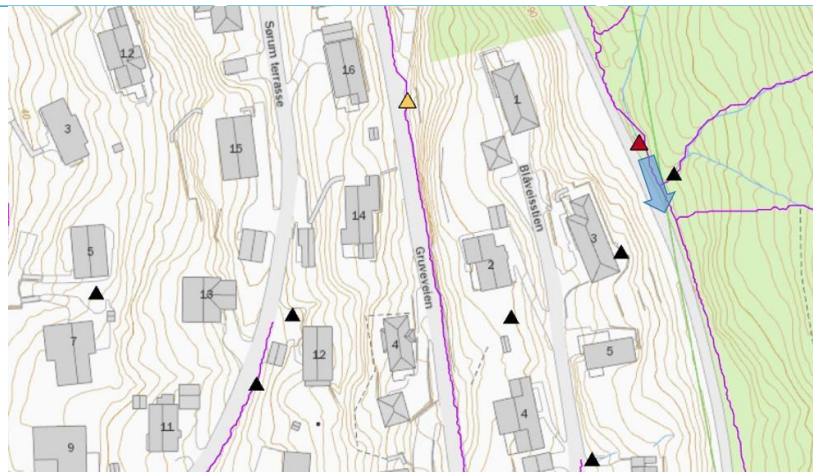
| ID | | | | L02 | | | |

| ID | | | | L02 | | | |
|---|--|---|--|---|--|---|--|
| Kommentar | | Har et overløp på 200 mm, 600 mm fra bunn. Det er asfalterte grøfter som leder til bekkeinntaket. Det er flere inntak bortover langs veien. | | | | | |
| Flomvei | | Flomvei blir videre langs grøfta og eventuelt over vei dersom overliggende grøft ikke har kapasitet. Deretter nedover mot bebyggelsen i Blåveisstien. | | | | | |

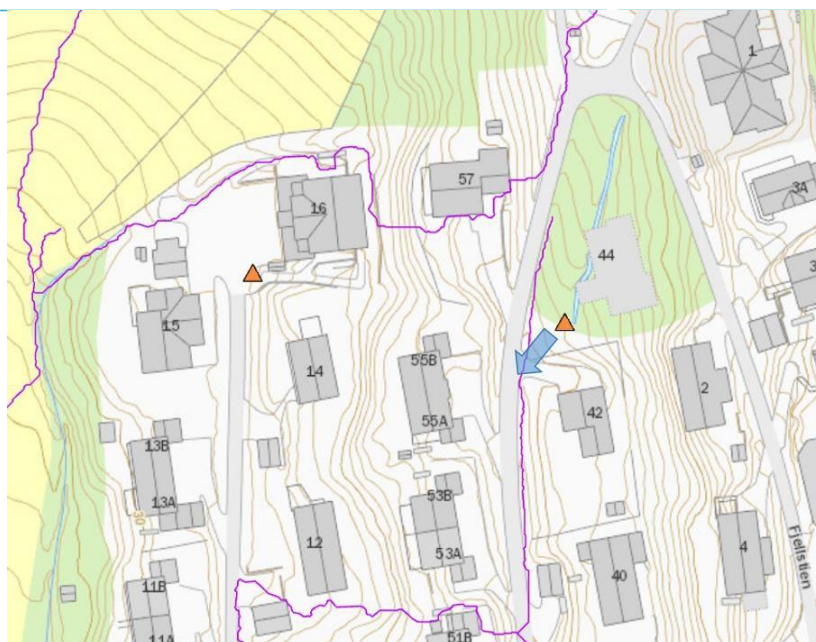
| ID | L33 | | |

| ID | L33 | | |
|---|---|---|---|
| Flomvei | Flom vil oversvømme hage og gå ned mot veien Sørumlia. | | |

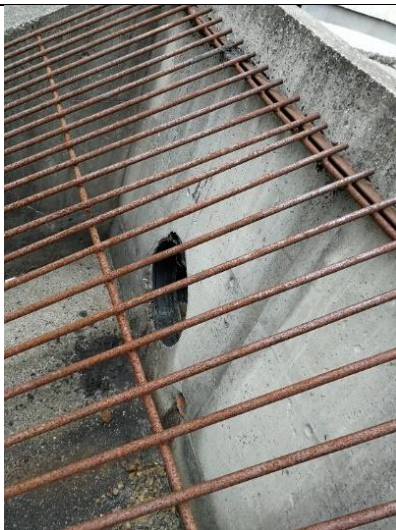
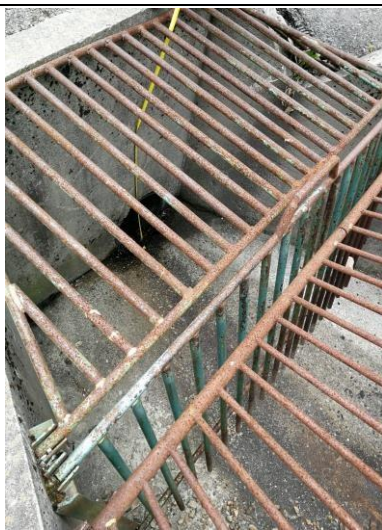
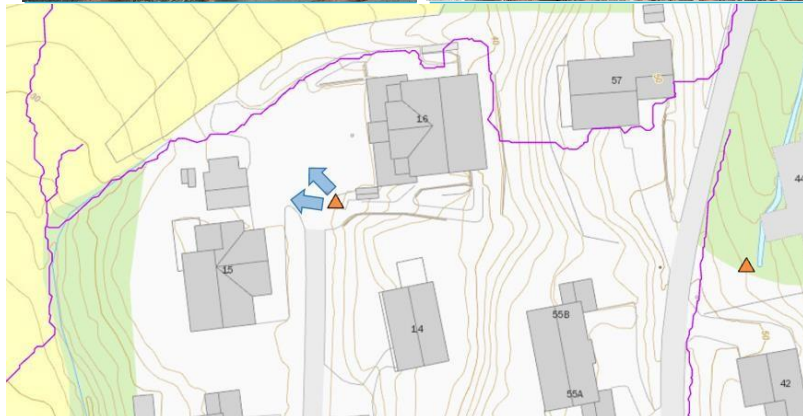
| ID | L35 | | |

| ID | L35 | | |
|---|---|---|---|
| Kommentar | I tillegg til et lite nedbørfelt ved inntaket inkluderer beregningene nedbørfeltet til inntak L33, da L33 har utløp direkte til L35. | | |
| Flomvei | Flatt område så vanskelig å vurdere, men vil gå over parkeringsplassen og evt. inn mot Tunnelveien 15. | | |

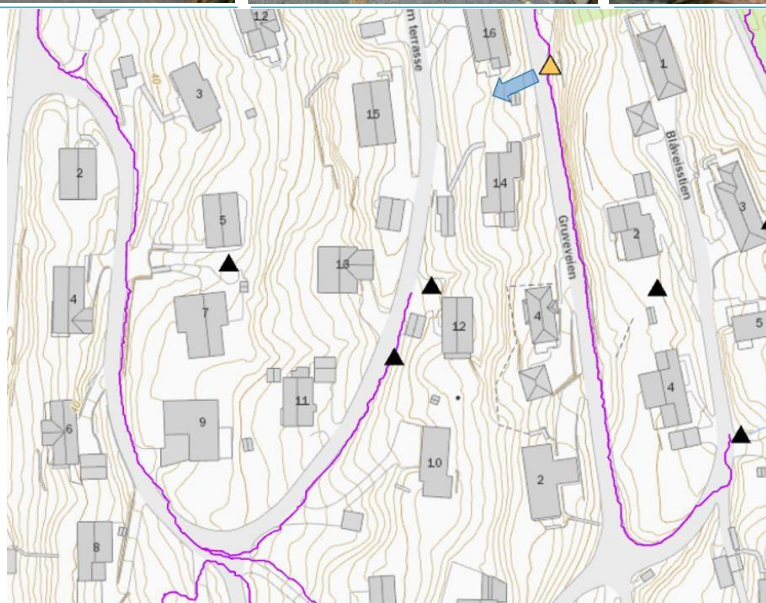
| ID L11 | | | |

| ID L11 | | | |
|---|---|---|---|
| Kommentar | Innløpet på 400 mm er noe sammenklemt. I beregningene er det tatt utgangspunkt i 315 mm åpning. | | |
| Flomvei | Flomvei antas over Gruveveien og nedover bebyggelsen. | | |

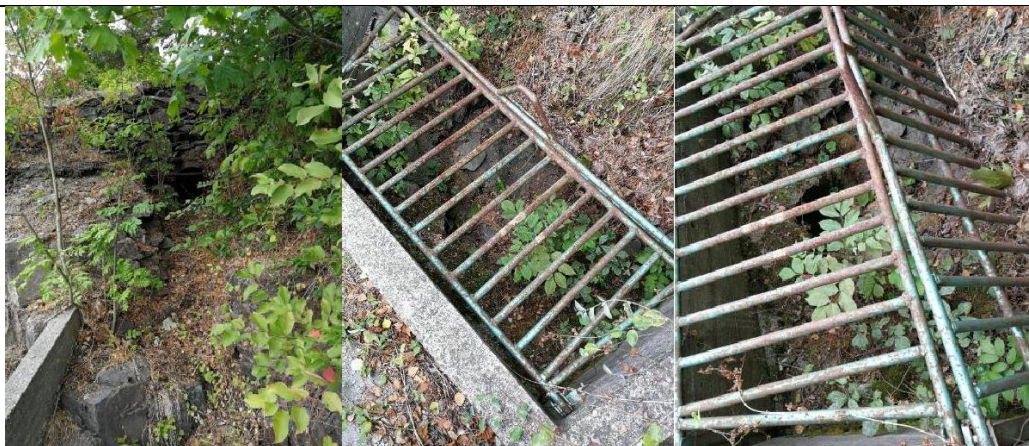
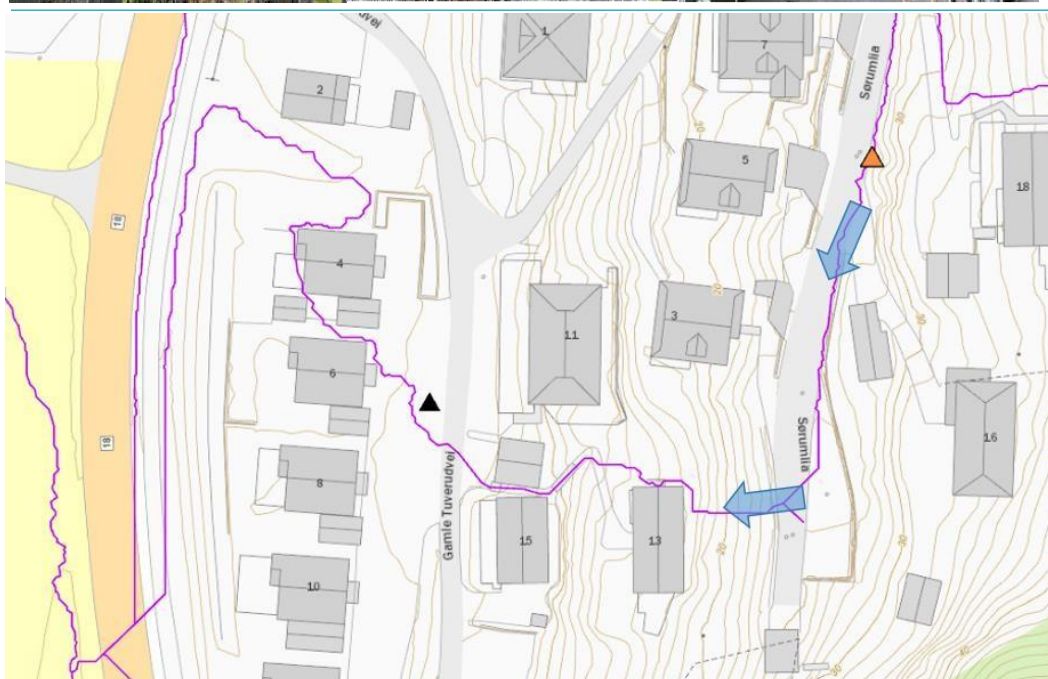
| ID | L34 | | |

| ID | L34 | | |
|---|---|---|---|
| Flomvei | Flomvei er sørover langs nr 16 og over veien mot nr 13. | | |

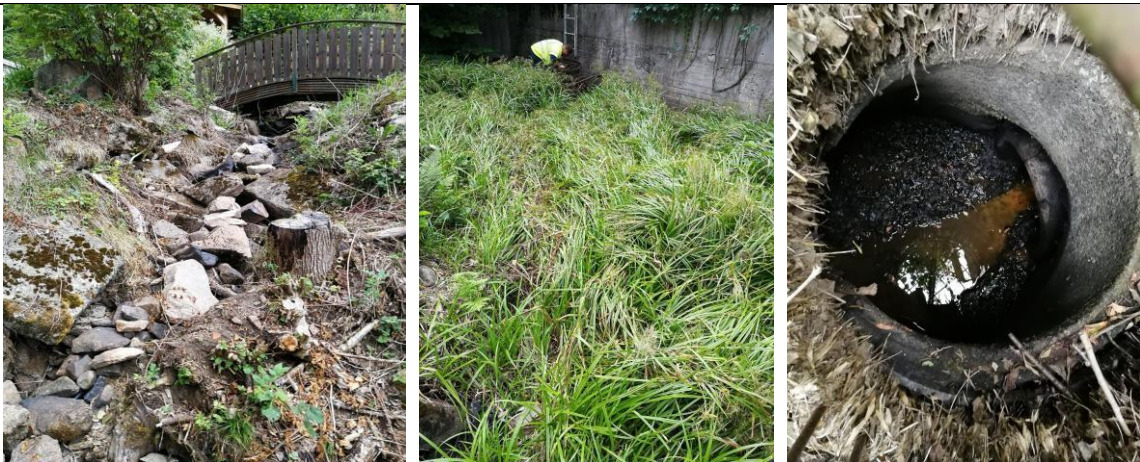
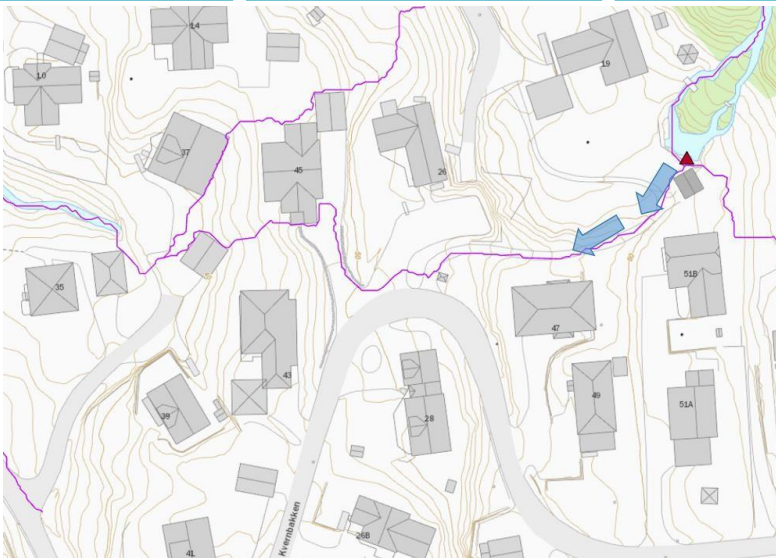
| ID | | L20 | |

| ID | | L20 | |
|---|---|---|---|
| Flomvei | Over hage, og nedover gangvei mot Kvernbakken. | | |
