**Oppdragsnavn:** Temaplan overvann Lier kommune

**Oppdragsnummer:** 613837-13

# KAPASITETSVURDERING AV BEKKEINNTAK I LIER KOMMUNE

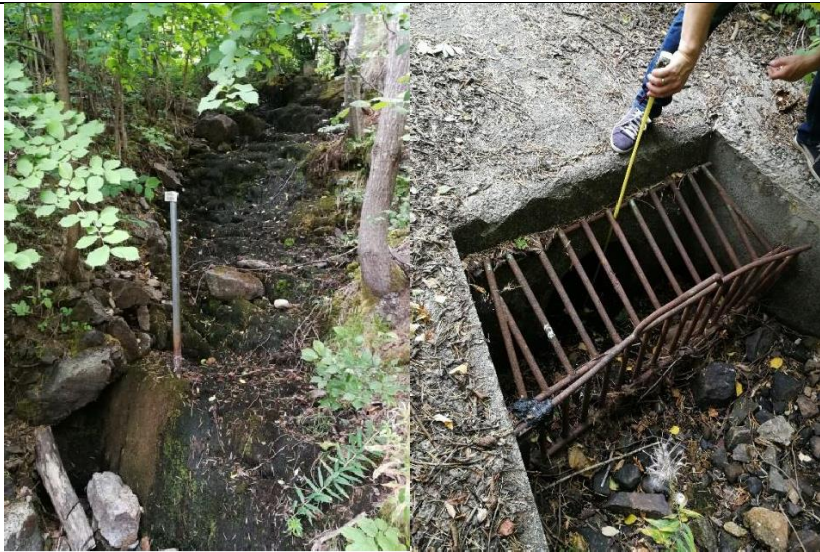
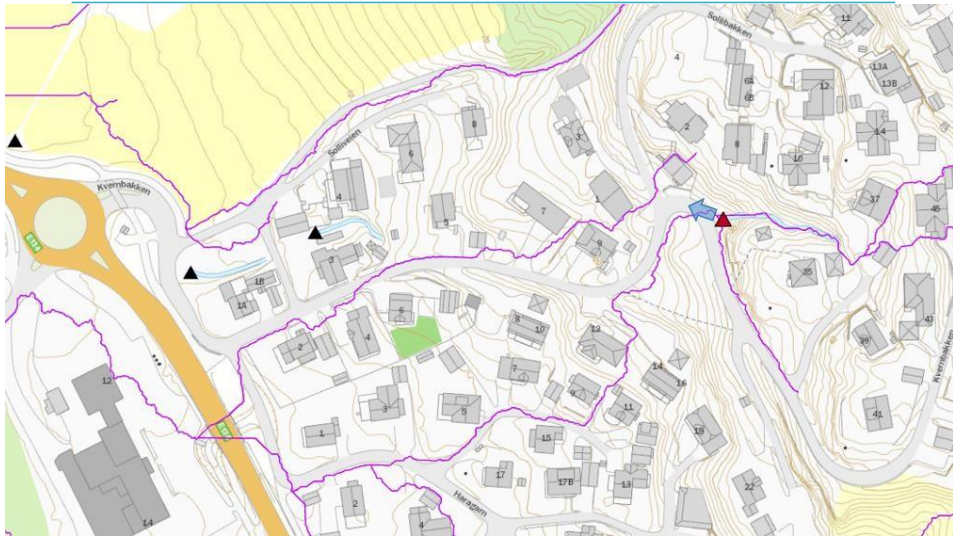
| ID | L30 | | |

| ID | L30 | | |
|---|---|---|---|
| Kommentar | Det er forutsatt at alt vannet fra oppstrøms inntak (L20) havner til dette inntaket. | | |
| Flomvei | Ned mot Sollibakken 8. | | |

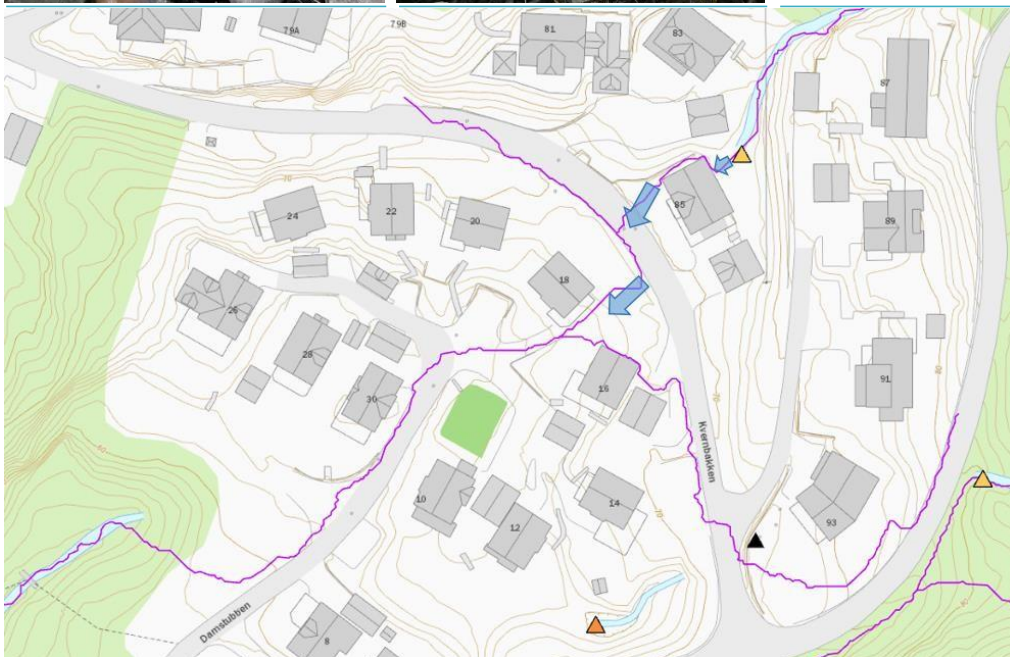
| ID | L21 | | |

| ID | L21 | | |
|---|---|---|---|
| Flomvei | Gjennom hagen, og mot huset. | | |

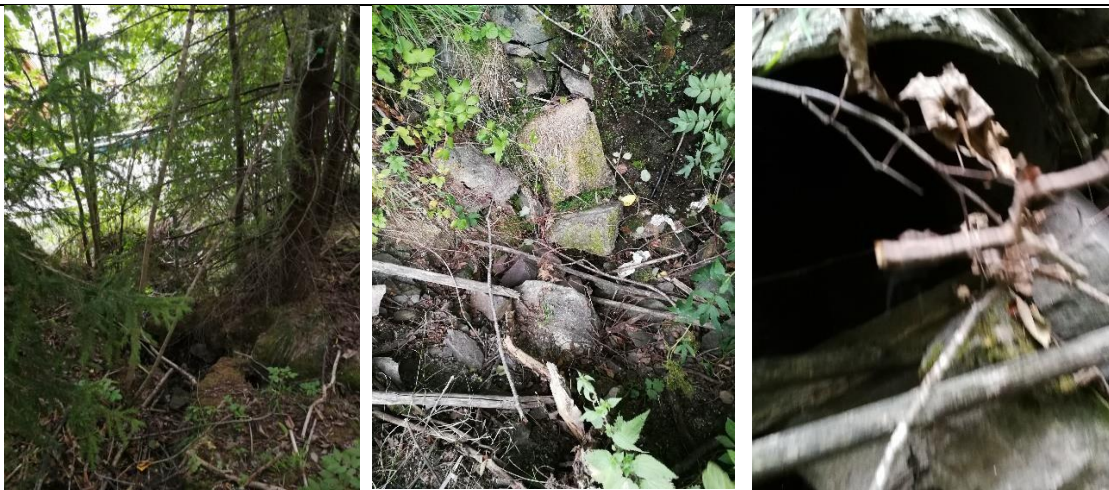
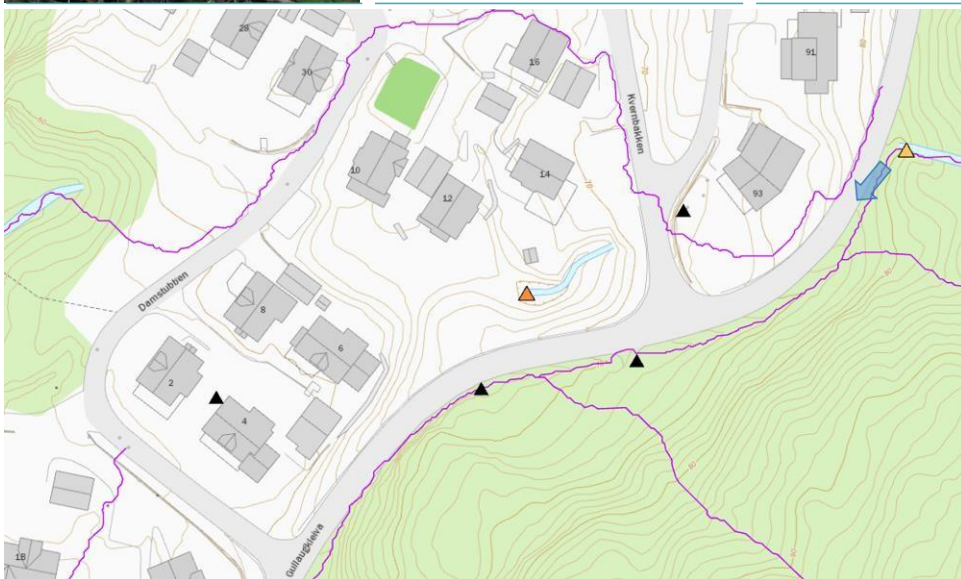
| ID | L22 | | |

| ID | L22 | | |
|---|---|---|---|
| Flomvei | Det er en grøft langs veien på samme side som inntaket, men det er mulig at flomveien vil krysse veien og gå inn i hagen. | | |

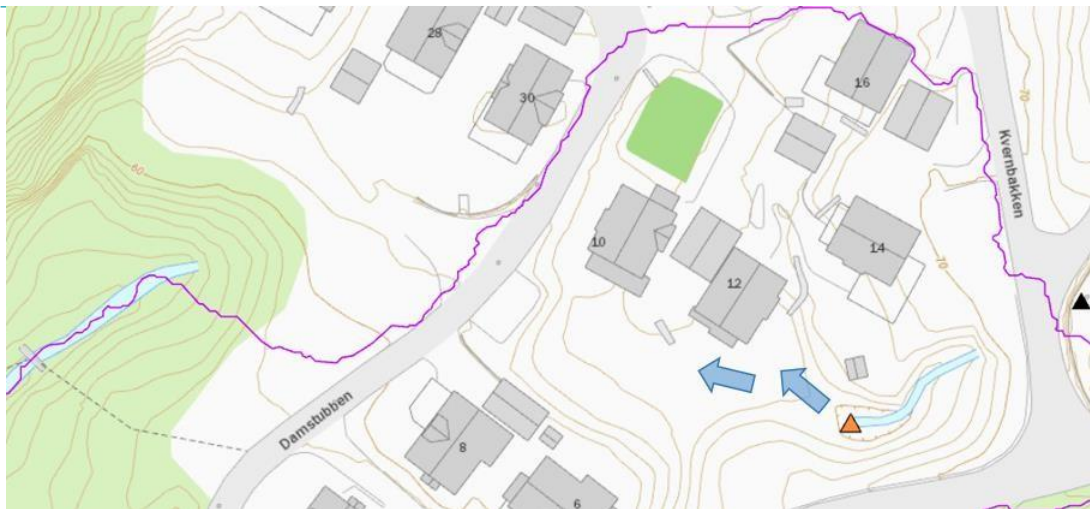
| ID | L05 | | |

| ID | L05 | | |
|---|---|---|---|
| Kommentar | Beregninger inkluderer nedbørfelt for stikkrenner under Gullaugkleiva og Kvernbakken. | | |
| Flomvei | Inn i hagen til Damstubben nr. 12-14, og nedover hagen til bebyggelse. | | |

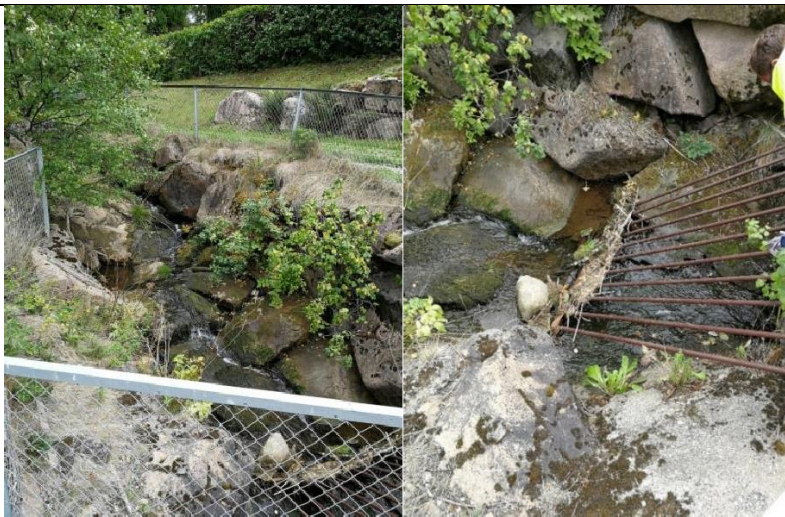
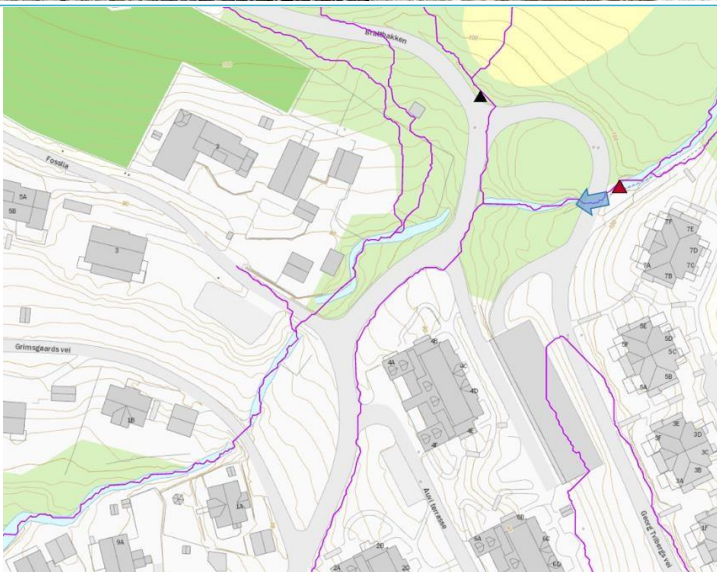
| ID | | L10 | |
|---|---|---|---|
| Kommentar | Beregninger inkluderer nedbørfelt som ser ut til å ledes til bekkefaret via kulvert under E18. | | |
| Flomvei | Over veien og tilbake i bekkefaret. | | |
