**Oppdragsgiver:** VESTVIKEN INTERKOMMUNALE VEI-, VANN- OG AVLØP

**Oppdragsnavn:** Temaplan overvann Lier kommune

**Oppdragsnummer:** 613837-13

# KAPASITETSVURDERING AV BEKKEINNTAK I LIER KOMMUNE

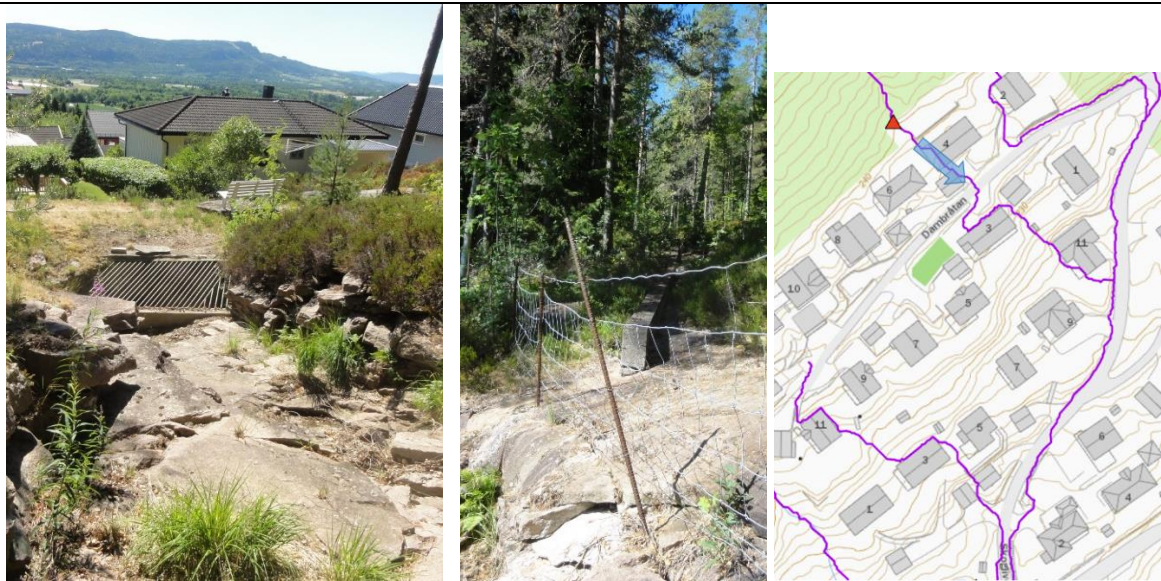
| ID | | L04 | |
|---|---|---|---|
| Dimensjon [mm] | 400 | Kapasitet ved sadelpunkt [l/s] | 350 |
| Overdekning [mm] | 800 | Sannsynlighetskategori [år] | 2-20 |
| Kommentar | <p>Bekkeinntak er målt til 400 mm, men minste ledning i Gemini er merket som 200 mm. Kapasiteten vil derfor avhenge av om det stuves opp i ledningen.</p> <p>Det er en avskjærende mur som samler vann fra et større område.</p> | | |

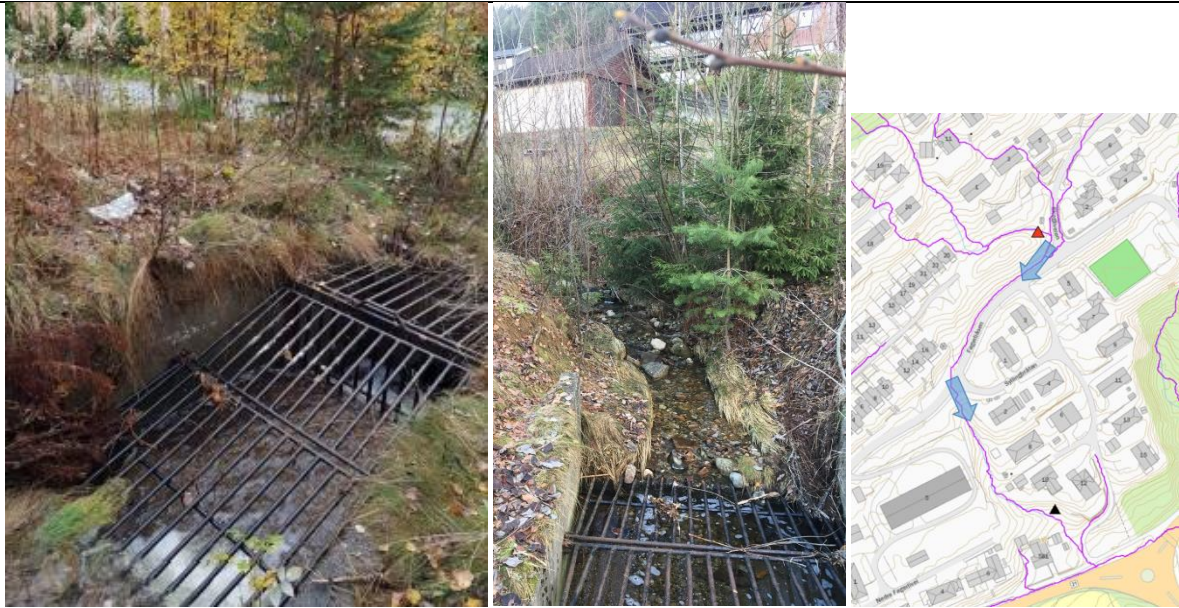
| ID | | L29 | |

| ID | | L29 | |
|---|---|---|---|
| Dimensjon [mm] | 400 | Kapasitet ved sadelpunkt [l/s] | 360 |
| Overdekning [mm] | 900 | Sannsynlighetskategori [år] | 2-20 |
| Beskrivelse | Inntaket ligger på andre siden av veien for Skogliveien 2 og bekken går åpnet gjennom boligområdet frem til hit. Noe gjentetting. | | |

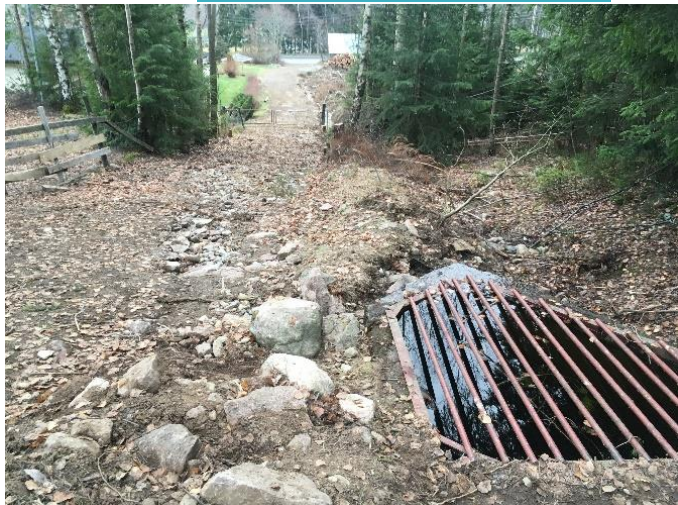
| ID L36 | | | |
|---|---|---|---|
| Dimensjon [mm] | 200 | Kapasitet ved sadelpunkt [l/s] | 110 |
| Overdekning [mm] | 1600 | Sannsynlighetskategori [år] | < 2 |
| Beskrivelse | Inntak i svingen i Øvre Fagerlivei. Bekkeinntaket har tidligere gått tett. Mye drivgods i bekkeløpet oppstrøms inntaket og mye erosjon nedstrøms. | | |

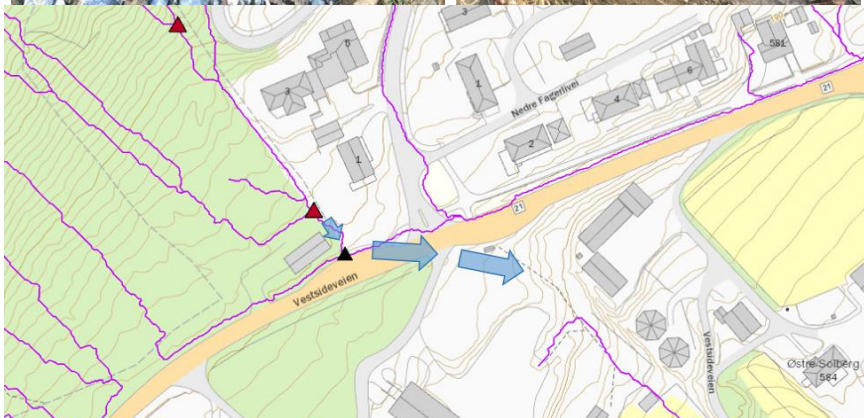
| ID | | L06 | |
|---|---|---|---|
| Dimensjon [mm] | 300 | Kapasitet ved sadelpunkt [l/s] | 170 |
| Overdekning [mm] | 600 | Sannsynlighetskategori [år] | < 2 |
| Beskrivelse | Inntaket ligger vest for Fagerliåsen 1. Det er mye sedimenter ved innløpet og erosjon nedstrøms. | | |
| Kommentar | Bekkeinntak er målt til 300 mm, men minste ledning i Gemini er merket som 250 mm. Kapasiteten kan derfor være mindre enn det som er beregnet dersom det blir oppstuvning i ledningen. Det er ikke trukket fra kapasiteten i oppstrøms inntak, så det kan komme noe mindre vann hit. | | |

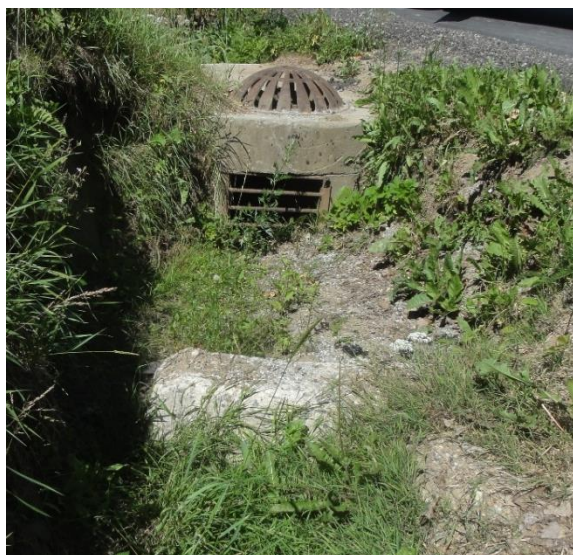
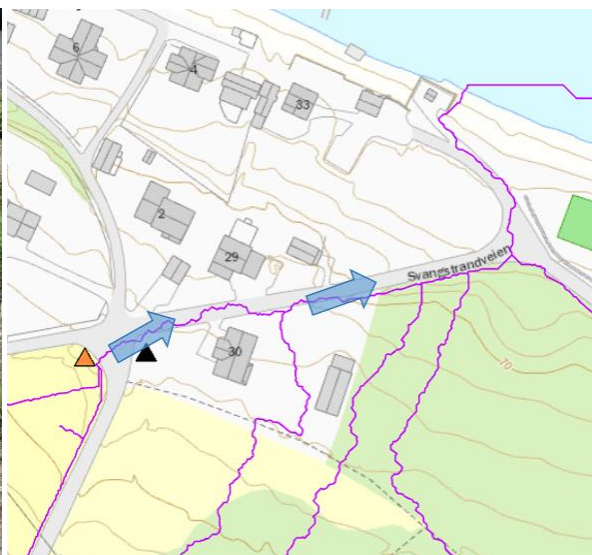
| ID L31 | | | |

| ID L31 | | | |
|---|---|---|---|
| Dimensjon [mm] | H x B = 500 x 500 | Kapasitet ved sadelpunkt [l/s] | 430 |
| Overdekning [mm] | 250 | Sannsynlighetskategori [år] | 20 - 200 |
| Beskrivelse | Inntaket ligger i grøft i enden av jordet like inntil vei. Har tidligere gått fullt/tett. Det kommer mye sedimenter hit fra jordet som gjør at det tetter seg. | | |
| Kommentar | Er teknisk sett ikke en kulvert, men et inntak i en kum. Kapasitet er likevel estimert vha. av HY-8. Den vil også ha en viss ekstra kapasitet pga. sluk på toppen. | | |

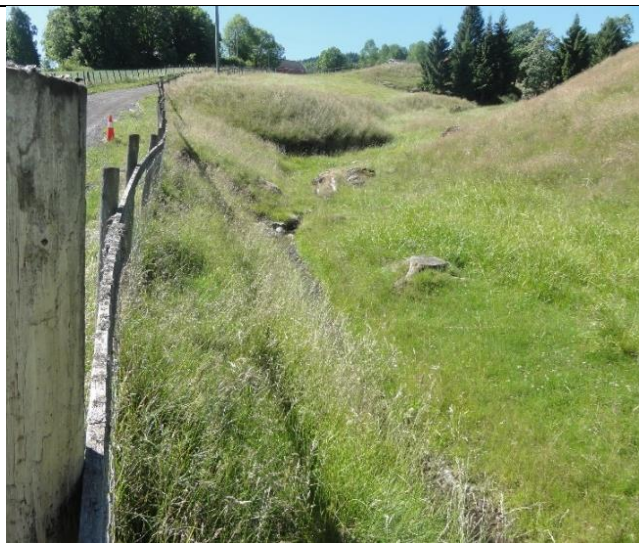
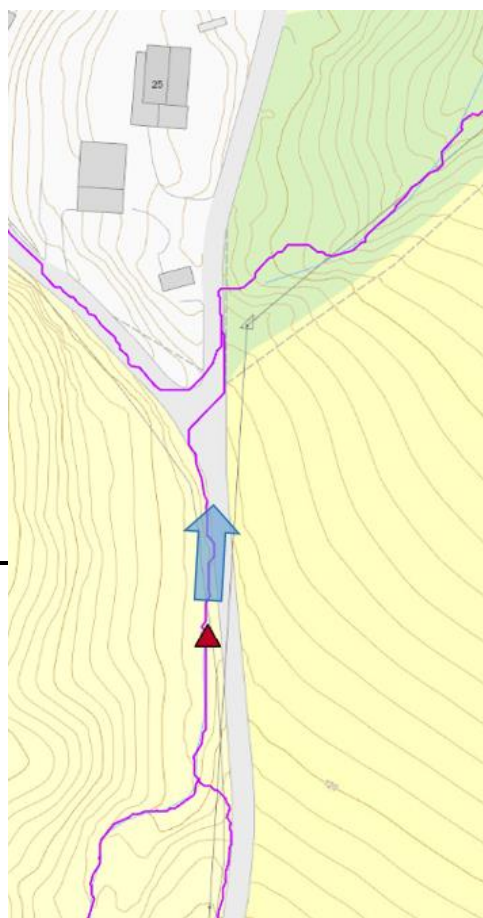
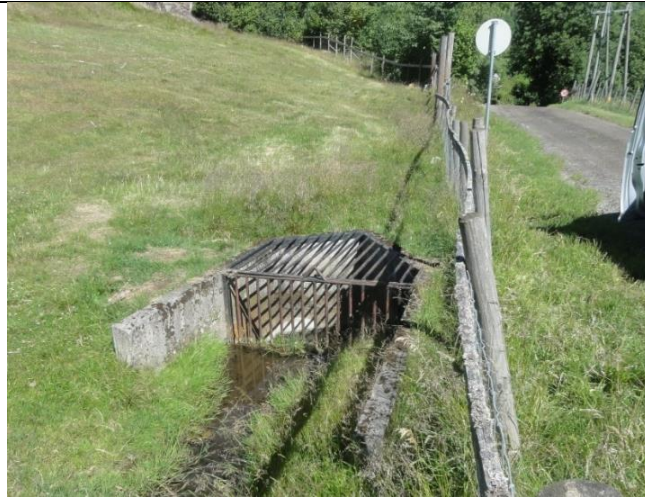
| ID L28 | | | |

| ID L28 | | | |
|---|---|---|---|
| Dimensjon [mm] | 400 | Kapasitet ved sadelpunkt [l/s] | 280 |
| Overdekning [mm] | 500 | Sannsynlighetskategori [år] | < 2 |
| Beskrivelse | Inntaket ligger et stykke oppstrøms Sjåstadveien 25, langs veien. Har tidligere gått tett og vannet har rent nedover Sjåstadveien. | | |
| Flomvei | Flomvei er over vei, og langs jordet ned til bekkeinntak. Man kan se at tegn på utvasking langs vei som tyder på at det har rent over veien. | | |

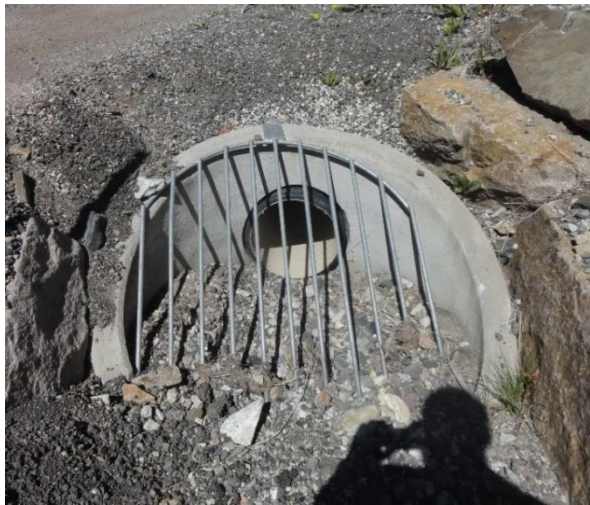
| ID L16 | | | |

| ID L16 | | | |
|---|---|---|---|
| Dimensjon [mm] | 400 | Kapasitet ved sadelpunkt [l/s] | 260 |
| Overdekning [mm] | 400 | Sannsynlighetskategori [år] | > 200 |
| Beskrivelse | Inntaket ligger i et kryss. Provisorisk grøft langs veien. | | |

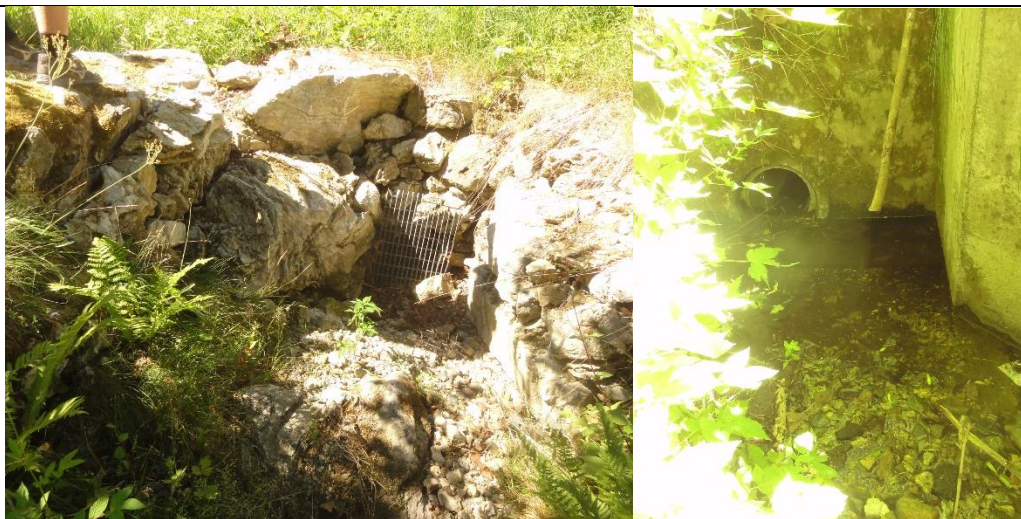
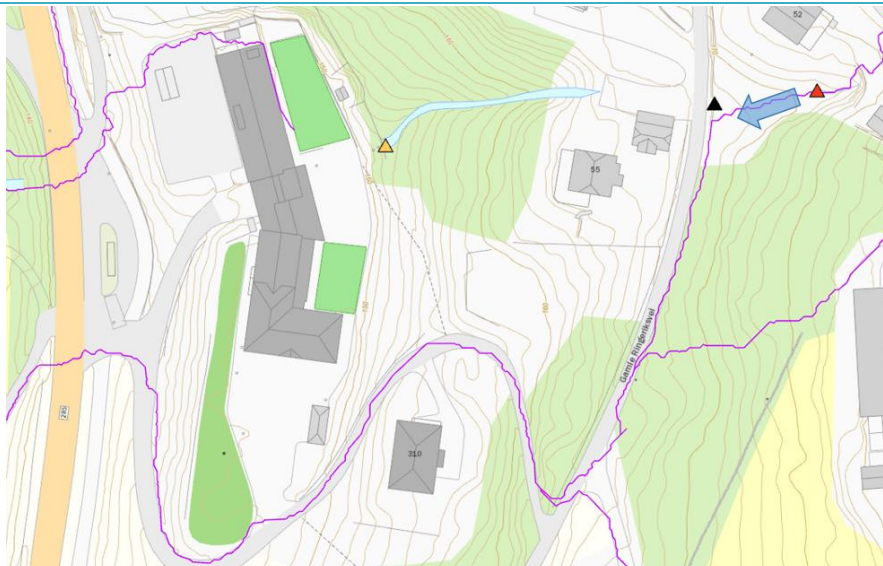
| ID | L08 | | |

| ID | L08 | | |
|---|---|---|---|
| Dimensjon [mm] | 500 | Kapasitet ved sadelpunkt [l/s] | 510 |
| Overdekning [mm] | 700 | Sannsynlighetskategori [år] | 2 - 20 |
| Beskrivelse | Inntaket ligger litt opp i hagen til Gamle Ringeriksvei 52. | | |

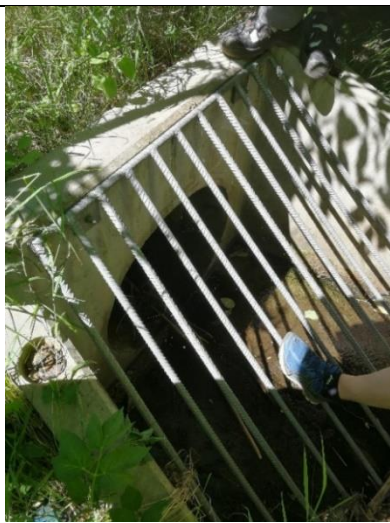
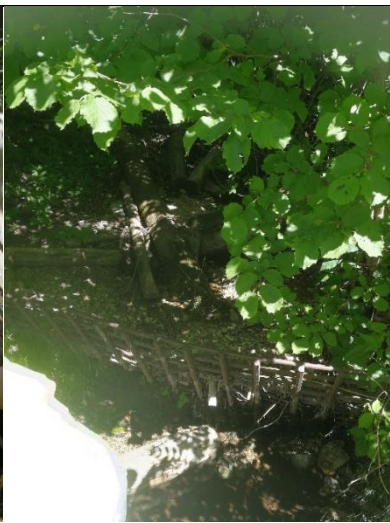
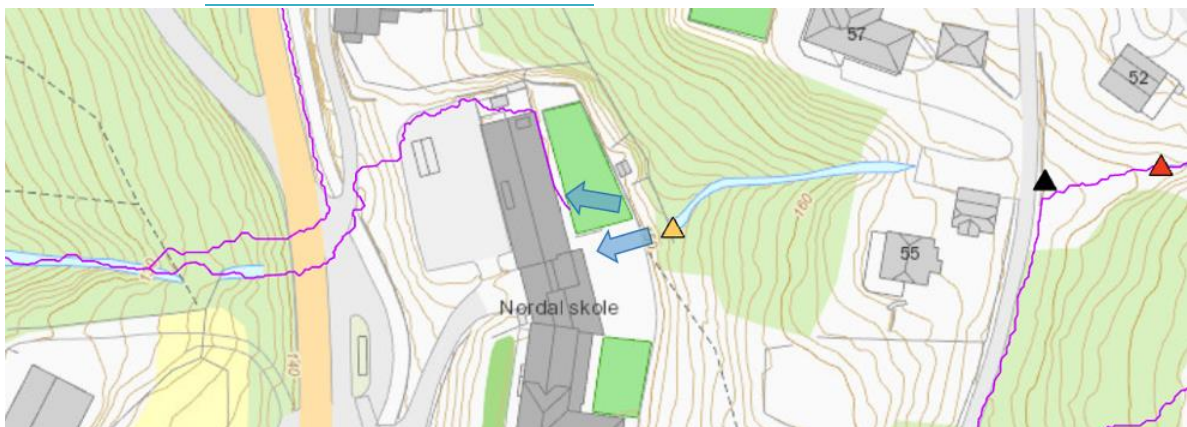
| ID | L26 | | |
|---|---|---|---|
| Dimensjon [mm] | 800 | Kapasitet ved sadelpunkt [l/s] | 1200 |
| Overdekning [mm] | 400 | Sannsynlighetskategori [år] | > 200 |
| Beskrivelse | Inntaket ligger over lekeanlegg. Mye sedimenter i bekkeløpet, fangrist er full av grus. | | |
| Flomvei | Flom vil skade skole og oversvømme skolegård. | | |

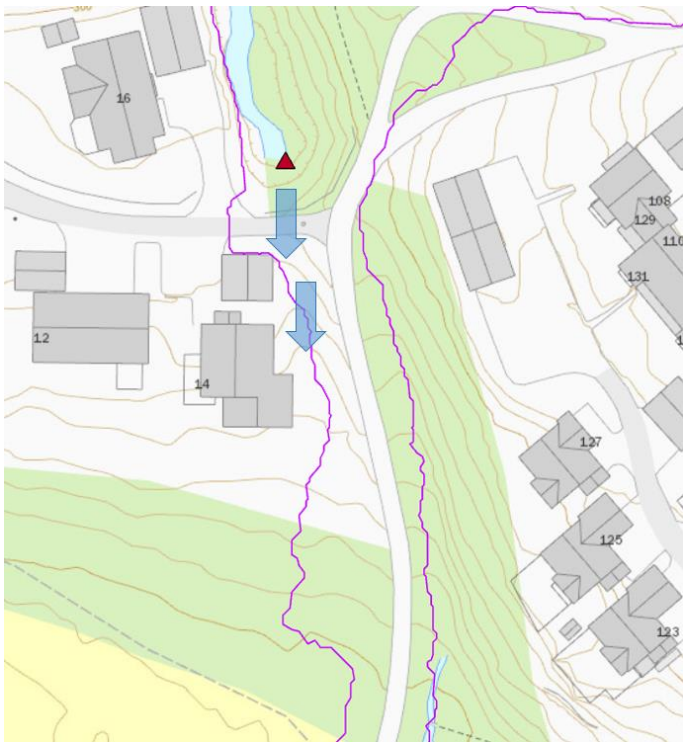
| ID | | L14 | |
|---|---|---|---|
| Dimensjon [mm] | 300 | Kapasitet ved sadelpunkt [l/s] | 200 |
| Overdekning [mm] | 1000 | Sannsynlighetskategori [år] | < 2 |
| Beskrivelse | Inntaket ligger over parkeringsplass. God plass for oppstuvning foran innløp som gir en naturlig fordrøyning dersom inntaket ikke tar unna. | | |

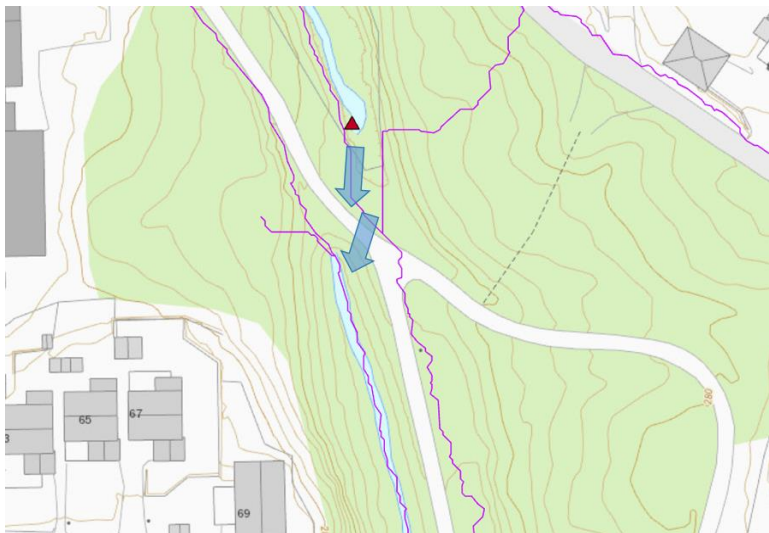
| ID L15 | | | |
|---|---|---|---|
| Kommentar | Det er regnet med nedbørfeltet fra boligfeltet øst, men det er ikke tatt hensyn til eksisterende overvannssystem. Det er ikke tatt hensyn til kapasitet på oppstrøms bekkeinntak, dersom flomveien fra inntaket ikke går tilbake til vassdrag. Det kan derfor komme mindre vann hit enn det som er beregnet. | | |

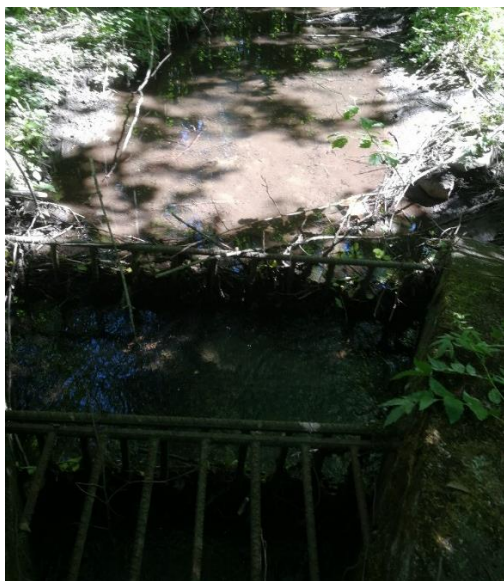
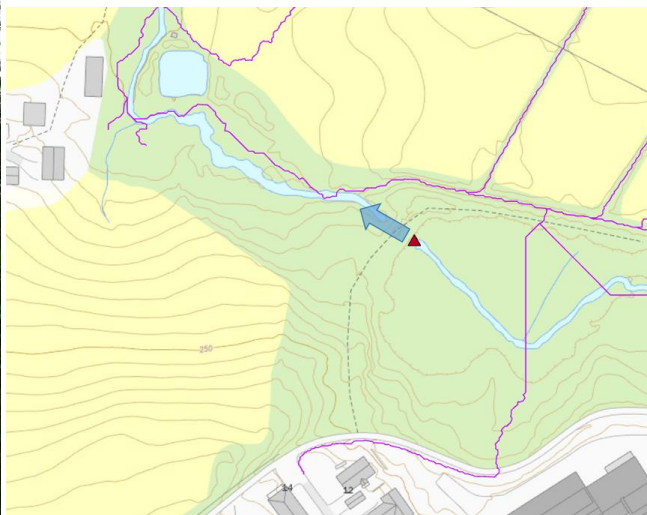
| ID L12 | | | |

| ID L12 | | | |
|---|---|---|---|
| Kommentar | Beregninger inkluderer nedbørfelt for Vennerød/Hennummarka boligfelt hvor overvannsnettet i området ifølge ledningskartet har utløp til bekkefareet oppstrøms inntak L12. | | |

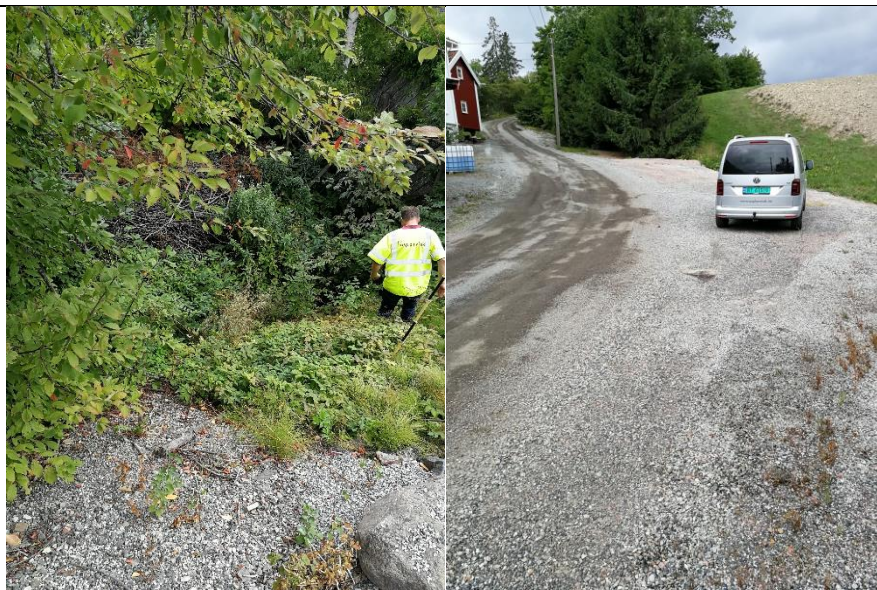
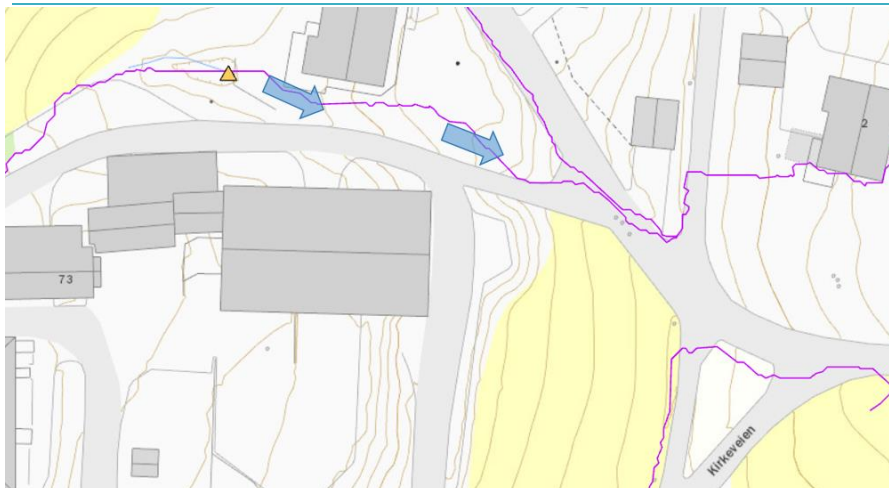
| ID | L07 | | |

| ID | L07 | | |
|---|---|---|---|
| Kommentar | Mye gress og rot rundt inntaket. | | |

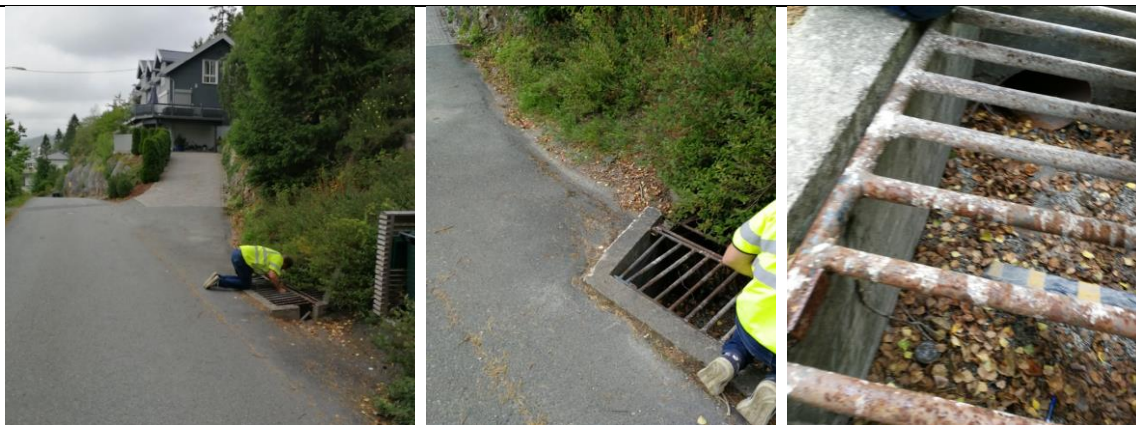
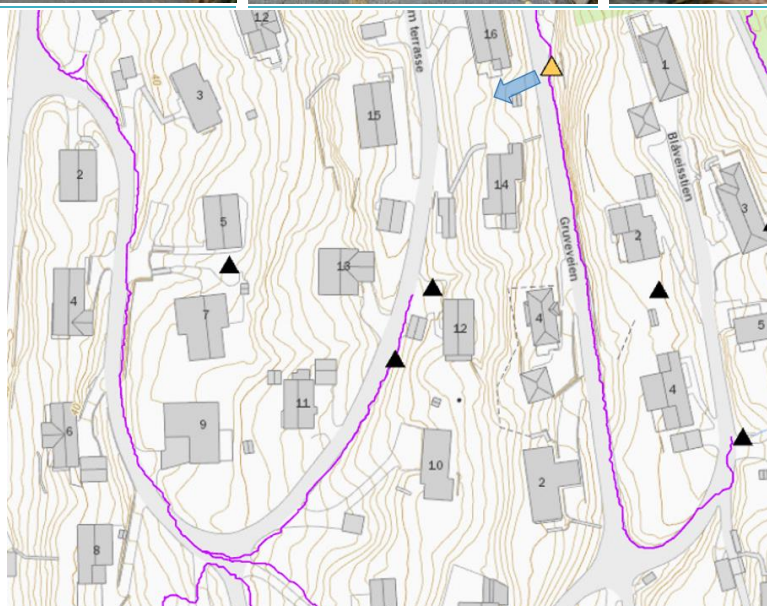
| ID | L11 | | |

| ID | L11 | | |
|---|---|---|---|
| Kommentar | Innløpet på 400 mm er noe sammenklemt. I beregningene er det tatt utgangspunkt i 315 mm åpning. | | |
