# Kvikkleirekartlegging Gullaug, Lier kommune

**DMR-saksnr.:** 21-0275

**Dato:** 23.03.2022

**DMR MILJØ OG GEOTEKNIKK AS**

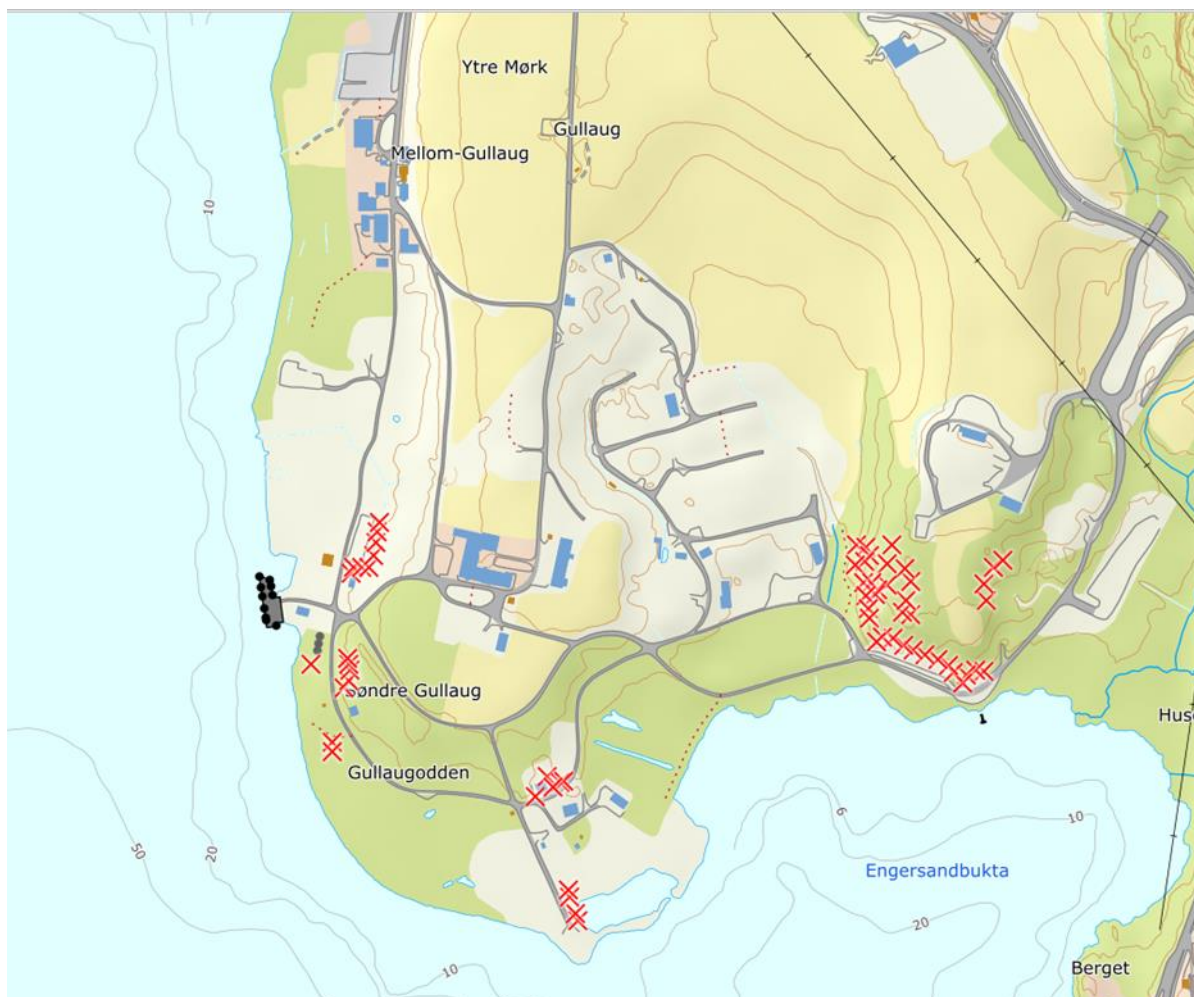
Det ble utført befaring med Bjarke Gregers-Jensen, Tonje Roås Mikalsen og Siv Blyseth fra DMR Miljø og Geoteknikk den 09.11.2021 på Gullaug. Under denne befaringen ble det gjort observasjoner av terreng og helninger, masser i overflaten og synlige bergblotninger. Mye av området er som forventet utformet av tidligere bruk. På store deler av sjøkanten ble det observert fyllmasser som beskrevet i løsmassedatabasen både på vestsiden og sørsiden. Det ble ikke observert erosjon i strandlinjen, langs med havkanten lå fyllinger med stein. Terrenget i midten av Gullaug bærer preg av at det har vært et skred tidligere slik antydnet i NGUs løsmassekart. Observerte bergblotninger ble lagt inn i det interaktive kartet som grunnlag for valg av grunnundersøkelser. Markering av bergblotninger kan sees i Figur 2.1.

**Figur 2.1** Markerte berg i dagen observert under befaring

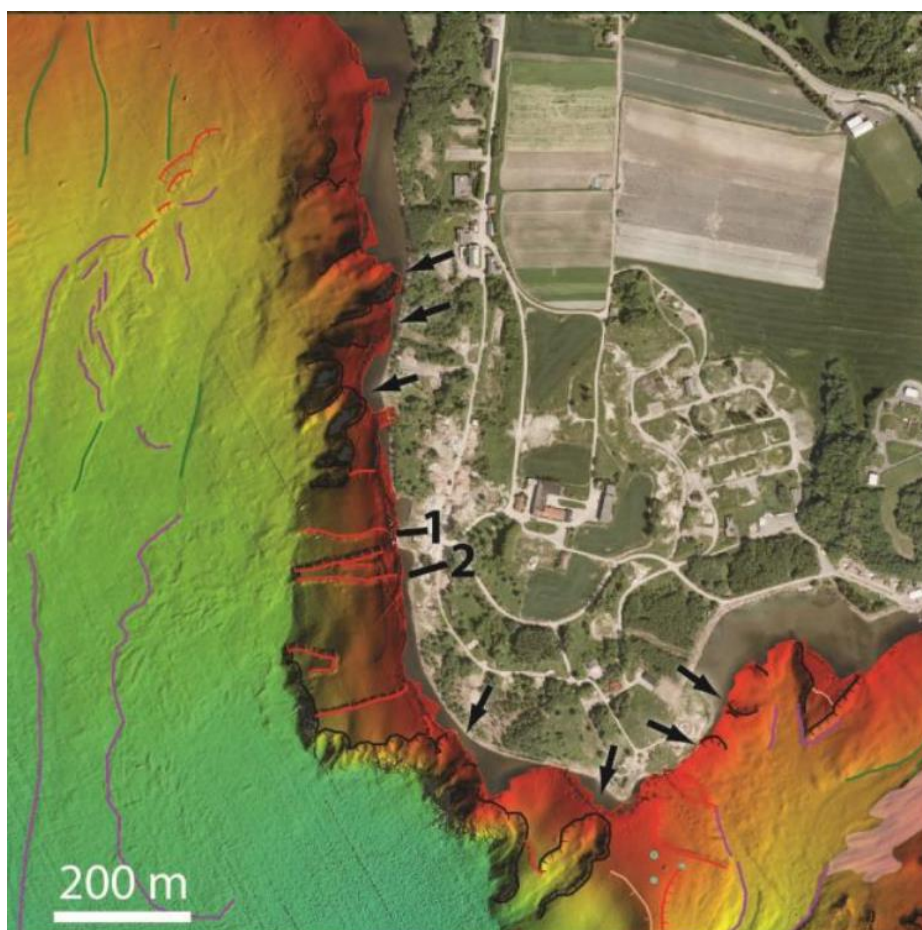
Dybdedatane viser spor av undersjøisk skredaktivitet langs med mesteparten av Drammensfjorden. Kart for strandlinjen rundt Gullaug kan sees i Figur 3.1. Kartet viser at strandkanten langs hele Gullaug bærer preg av relativt ferske skred da de ikke er drapert av sedimenter. I forbindelse med oppfylling av masser i 1974 gikk det et skred i strandsonen markert som 2. på kartet. Andre dypere skred er markert med pil på kartet. Basert på resultatet av denne rapporten kan man anta at skred som initieres under havbunden kan gripe opp på land innenfor kvikkleiresonen selv om det ikke var tegn på erosjon ved befaring. Det kan imidlertid være hensiktsmessig å utføre ytterligere grunnundersøkelser i sjø for å kunne vurdere deler av strandsonen for å se på stabiliteten og således vurdere det opp mot eventuelle planlagte tiltak.

**Figur 3.1** Kart over topografi under havnivå rundt Gullaug, ref. [5]. Piler angir dypere skredgroper registrert nær strandlinjen. 1 er eksisterende kaianlegg og 2 angir skred som følge oppfylling av masser i 1974.

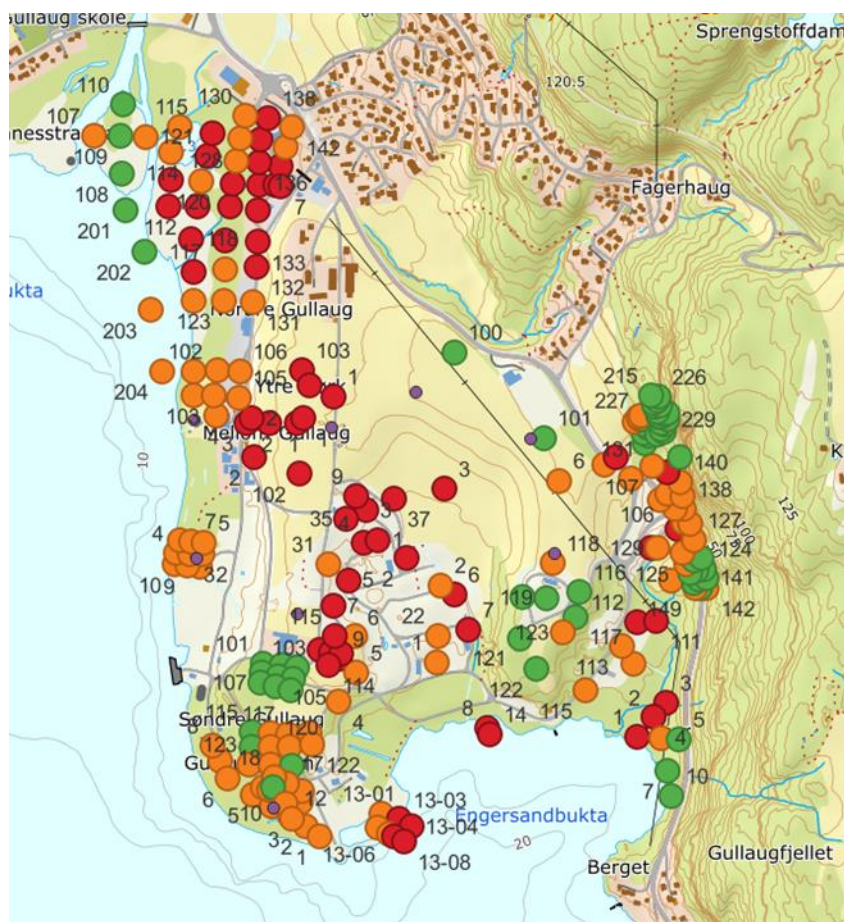
I perioden 1957 til 2013 har NGI, Rambøll og Multiconsult utført en rekke undersøkelser på Gullaug. Gjennomgang av disse har dannet et grunnlag for hvor det tidligere er bekreftet kvikk-/sprøbruddleire samt gitt et inntrykk av hvordan berget ligger og gitt forskjellig dybder. Basert på disse har DMR utarbeidet et kart som danner grunnlag for videre nødvendige undersøkelser. Figur 4.1 viser dette kartet. De røde punktene viser hvor det er bekreftet sprøbruddleire eller kvikkleire, oransje punkter viser mulig sprøbruddleire eller kvikkleire, mens de grønne er punkter hvor det er bekreftet ikke sprøbruddmasser.

**Figur 4.1** Tidligere grunnundersøkelser. Rødt er bekreftet kvikkleire, mens grønn er avkreftet. Orange er usikkert.

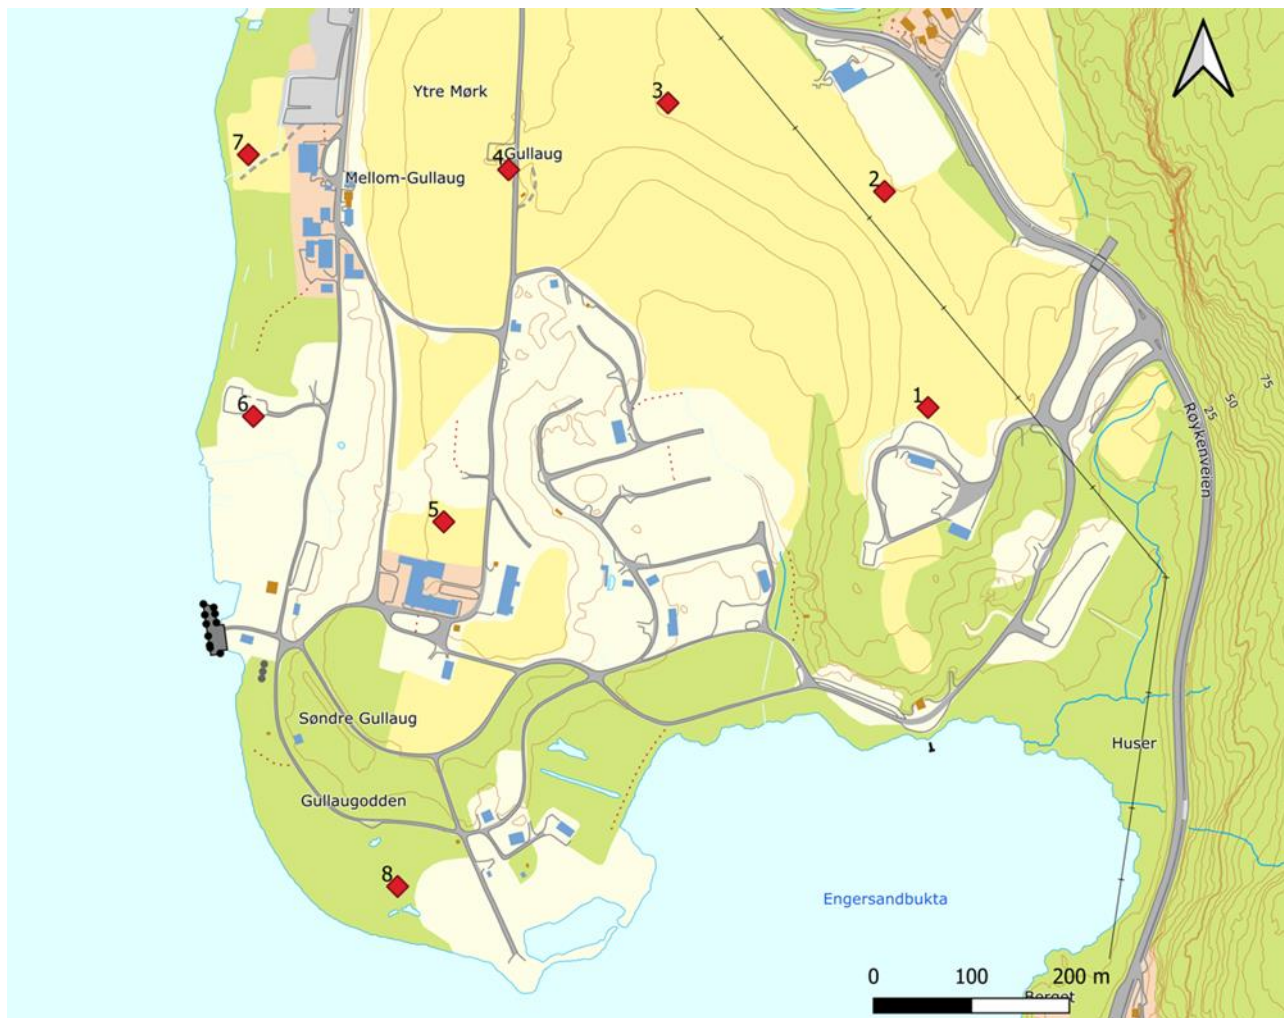
Det er utført 8 dreietrykksonderinger og 1 totalsondering av Romerike Grunnboring i regi av DMR Miljø og Geoteknikk. Plassering av disse punktene er basert på grunnlag fra tidligere grunnundersøkelser og observasjoner gjort under befaring. Formålet er å få bekreftet eller avkrefter områder hvor utbredelsen av løsmasser med sprøbruddegenskaper er usikker, samt finne ut hvilken mektighet og dybde leiren med sprøbruddegenskaper har. Fra disse punktene ble det tatt opp 36 sylinderprøver som ble analysert i DMRs laboratorium for å bekrefte eller avkrefte sprøbruddeleire i borpunktene. Felt- og laboratorieundersøkelsene er vist i egen datarapport, ref. [6]. Resultatet fra disse viste at det er kvikkleire eller leire med sprøbruddegenskaper i borpunkt 2,4,6,7 og 8. Se plassering av borpunktene i Figur 4.2

**Figur 4.2** Situasjonsskart over nye grunnundersøkelser

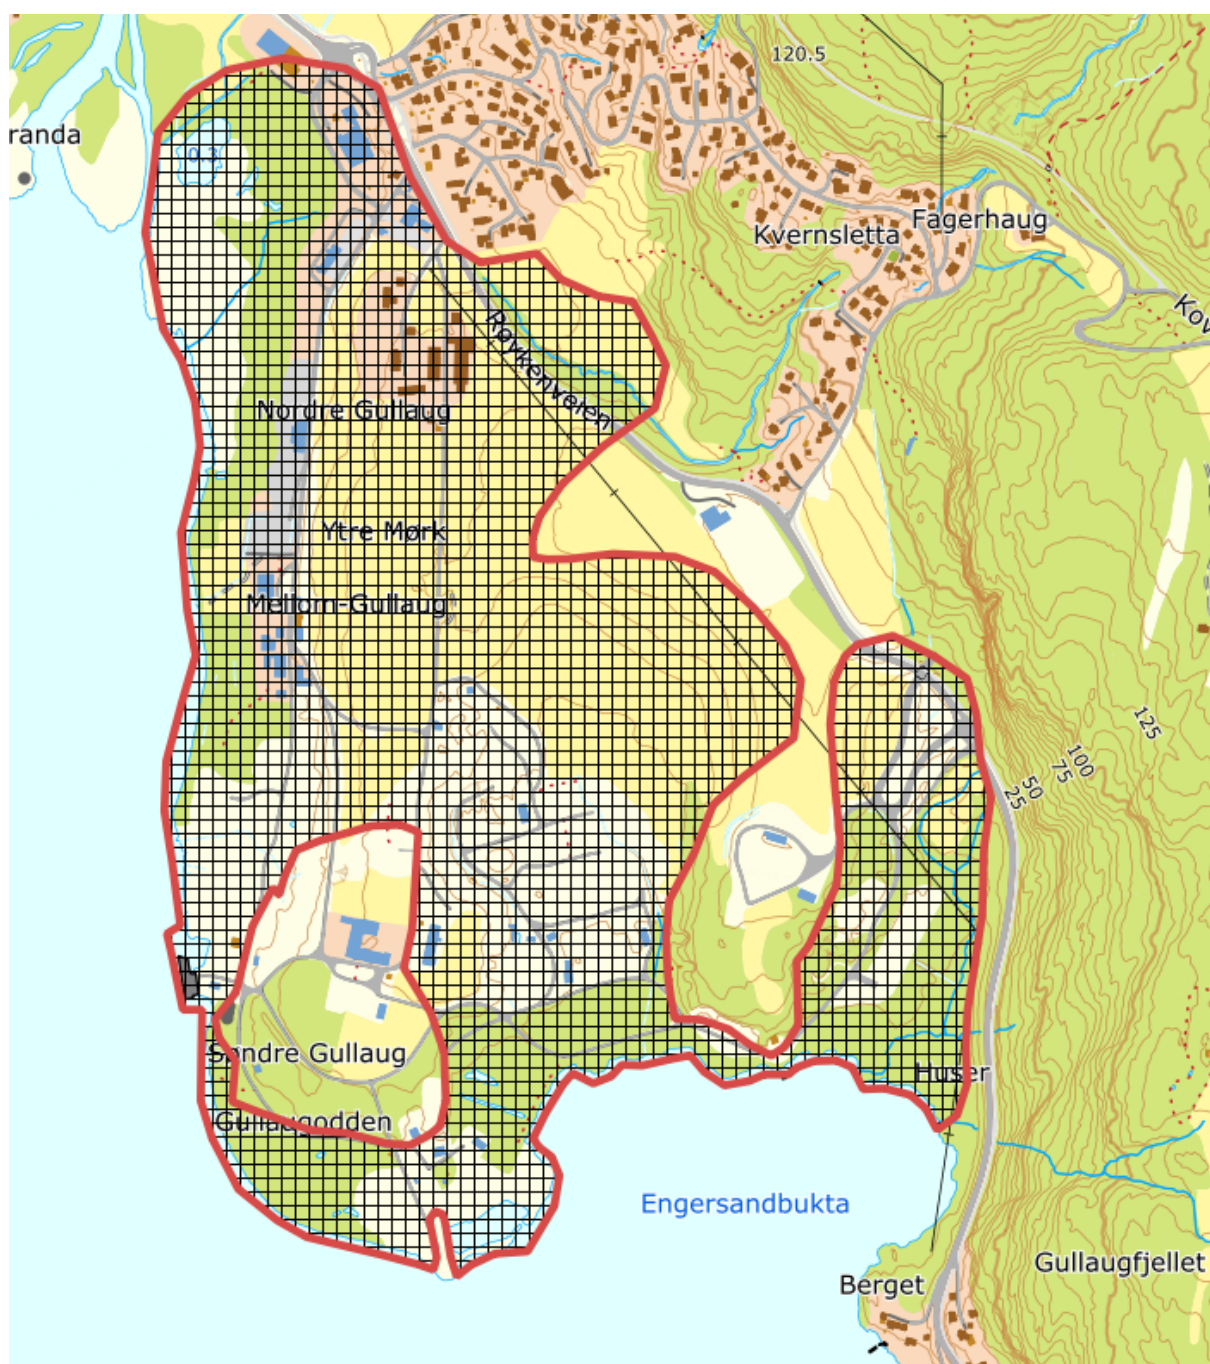
Basert på feltobservasjoner, tidligere grunnundersøkelser og nye i forbindelse med denne utredningen er det utarbeidet en revidert kvikkleiresone. Sonen er begrenset av kjente områder hvor kvikkleire eller leire med sprøbrudd er avkreftet, for lav mektighet til berg evt. berg i dagen, eller terrengkriterier for områdeskred i henhold til kvikkleireveilederen ikke er oppfylt. Den nye sonen er vist i Figur 5.1, mens Figur 5.2 viser den gamle sonen. På nordsiden og langs hele vestsiden av Gullaug er sonen utvidet basert på bekreftede funn av kvikkleire. Det høyeste punktet på Gullaug er Søndre Gullaug. Dette området kan man dermed ekskludere fra sonen ettersom det verken ligger i utløpssone eller er funnet kvikkleire på grunnundersøkelser her. Området sør for denne odden var ikke med i den gamle sonen, men er lagt til etter det er bekreftet kvikkleire og er registrert skredaktivitet. Den øvre kanten langs med den gamle skredgropen hadde ikke masser med sprøbruddegenskaper. Det stemmer godt med at skredet nettopp er avgrenset hit ettersom det ikke er funnet sedimenter med sprøbruddegenskaper her. Den er dermed også ikke inkludert i den nye sonen. På odden over Egersandbukta var det godt synlige bergblotninger langs med hele sørsiden. Denne er også tatt ut av den gamle sonen. Av ref. [5] fremgår det at det tidligere er utløst skred i sjøen i langs hele det kartlagte område. Derfor har hele strandsonen blitt inkludert i den nye sonen. Langs sjøen er det dog plastret og plastringen fremstår fortfarande i god stand. Det er ukjent hvor dypt det er plastret.

Fra den originale kvikkleiresonen er det ikke gjort endringer i faregrad- og konsekvensklasse da DMR er enig i gjeldene vurderinger. Kvikkleiresone 321 Gullaug har høy faregrad med meget alvorlig konsekvensklasse, dette utgjør at hele sone har risikoklasse 5. En eventuell senere bebyggelse vil ikke endre på konsekvensklassen. Det fastlegges ikke noe utløpssone da denne vurderes ligge i sjøen.

Det vurderes at det er usannsynlig at et skred vil kunne utløsts av naturlige årsaker. Mest sannsynlig utløsende årsaker vil være fylling i sjøen, graving i bunn av skråningen eller fylling på toppen av skråning.

**Figur 5.1** Oppdatert kvikkleiresone for Gullaug

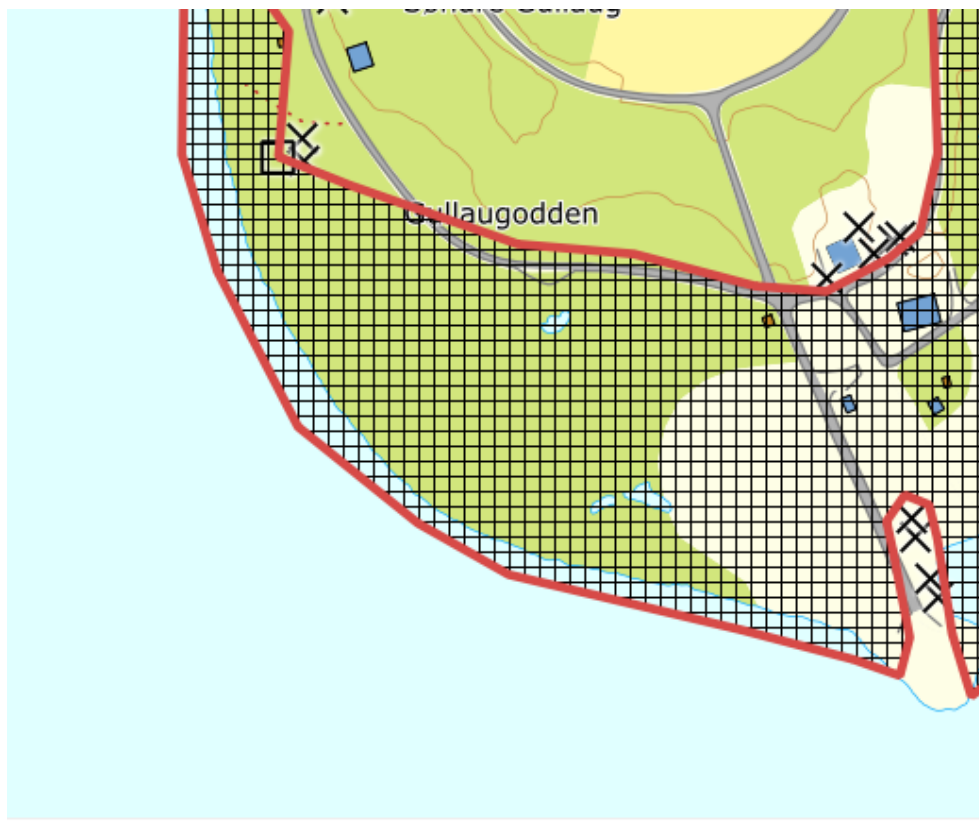
På den sørlige delen av Gullaug, se Figur 6.1, er det bekreftet kvikkleire i borpunkt 8. Under denne sonderingen er det dypt til fjell, men det er flere bergblotninger i området. Det er grunn til å tenke at området kan være isolert fra ovenforliggende løснеområder og dermed kunne ha lavere risikoklasse enn resten av sonen.

**Figur 6.1** Sørlige del av Gullaug

I områdene nord for der det er konstateres berg i dagen kan det gjennomføres tiltak uten ytterligere undersøkelser eller vurderinger. I det resterende område må det gjennomføres stabilitetsberegninger for å kartlegge stabiliteten til skråningene. Relevante sikringstiltak inkludere motfylling og kalk-sement stabilisering. Motfylling fungerer best der man kan fylle opp en ravine eller lignende. I tillegg vil motfyllingen fungere dårlig i områder der det er stor mektighet og utbredelse av kvikkleire. Det vurderes derfor at sikring med motfylling vil kunne utføres på deler av området mens der i det resterende område man anvendes kalk-sement stabilisering.
