LIER KOMMUNE

# Fagrappport - naturmangfold

## FJORDBYEN PÅ LIERSTRANDA - KOMMUNEDELPLAN FOR SAMFERDSEL OG KOLLEKTIVTRANSPORT

10.12.2019

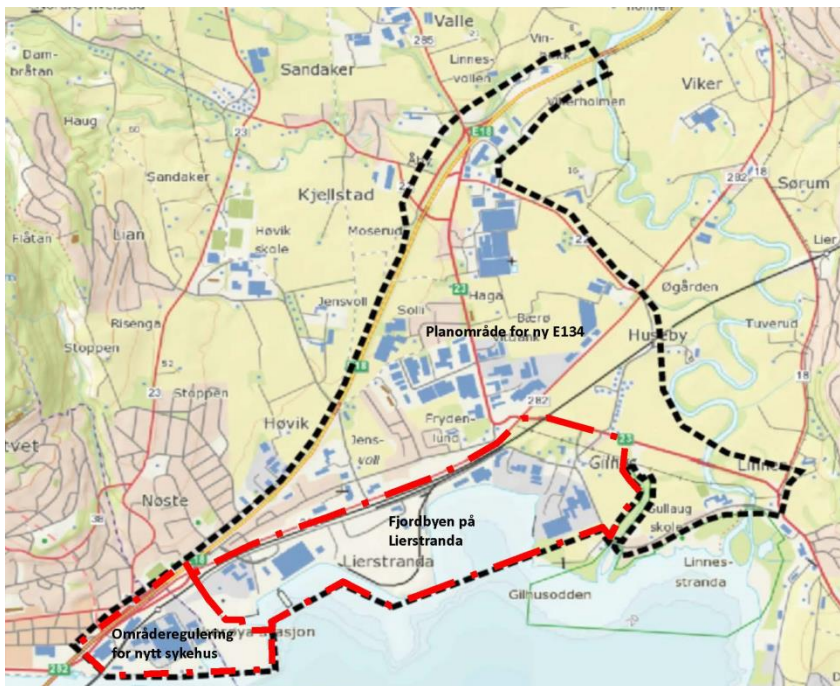
Figur 3.5.1: Planområdets delområder.

I rapporten er planområdet delt i tre overordnede delområder som vurderes separat.

- **Plansone 1:** Del av «Planområdet for E 134»

Avgrenset i nord og vest av E 18 fra Brakerøya til Kjellstad, i nord av og øst av St. Hallvards vei, og en linje fra Huseby til Linnes, i sør mot Linnesstranda naturreservat, samt E 134 Røykenveien fra Møysund til rundkjøringen

på Amtmannssvingen og FV 281 Strandveien videre til Brakeøya. Delområdet omfatter også en korridor på begge sider av E 18 til Vikar.

- **Plansone 2:** Planområdet for Områderegulering for nytt sykehus på Brakerøya.

Avgrenset i samsvar med plangrensene for vedtatt områderegulering

- **Plansone 3:** Fjordbyen på Lierstranda.

Avgrenset mot sjøen i sørøst, Gilhusodden friområde og Linnestranda naturreservat (Møysund) i øst, og i nord og vest av E 134 Røykenveien fra Møysund til rundkjøringen på Amtmannssvingen og FV 281 Strandveien videre til Brakeøya

Planområdet som skal utredes er avgrenset i vedtatt planprogram som vist i kapittel 3.5, figur 3.5.1.

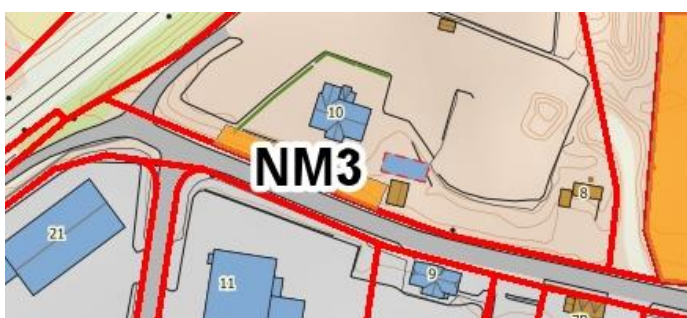
### NM 3: Gilhusveien 8

Tørrbakke med stor gammel ask (VU). Treet er ennå i vekstfase, men har svært oppsprukken bark og en god del tørt i krona. Det er ikke undersøkt om den er hul.

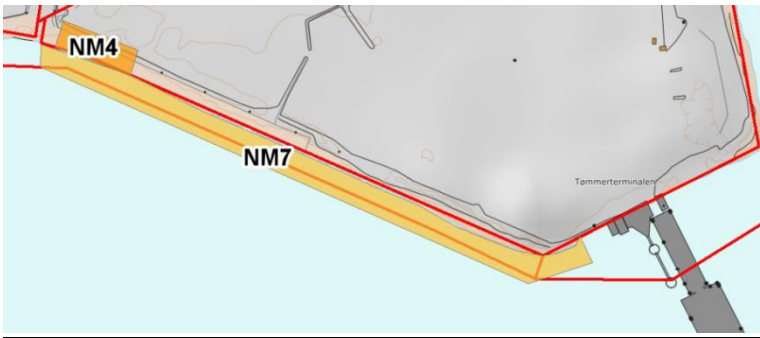
NM 7: Terminalbukta (bløtbunnsområde langs vestsiden av Tømmerterminalen).

Registrert i Naturbase som et lokalt viktig naturområde. Består av en smal strandflate med mudderblandet sand langs vestsiden av Tømmerterminalen. Areal ca. 9 daa.

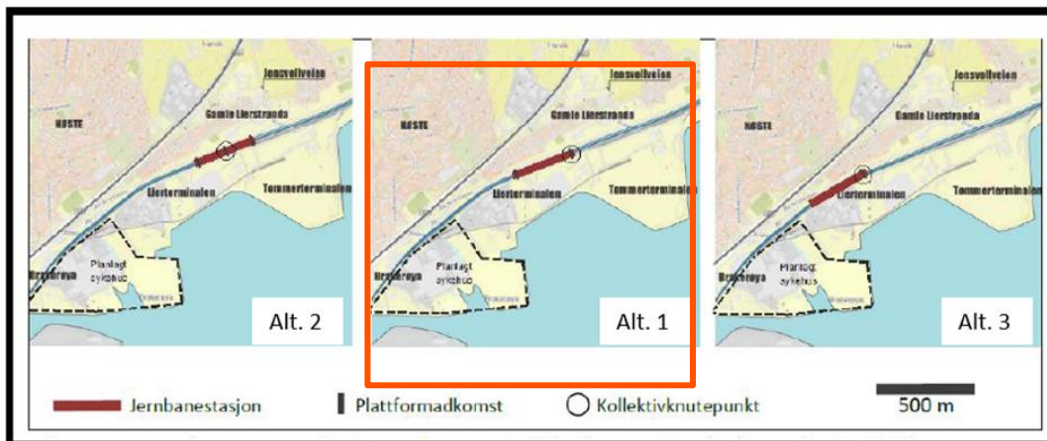
Ny jernbanestasjon ved dagens Lierterminal med plattformadkomst i hver ende. Knutepunktet foreslås i tilknytning til den østre plattformadkomsten (på samme sted som i alternativ 2). To parallelle hovedgater - en kollektivgate langs jernbanen og en gate for øvrig trafikk – på strekningen mellom sykehuset og Tømmerterminalen.

Figur 5.2.1: Alternativ 1- ved dagens Lierterminal

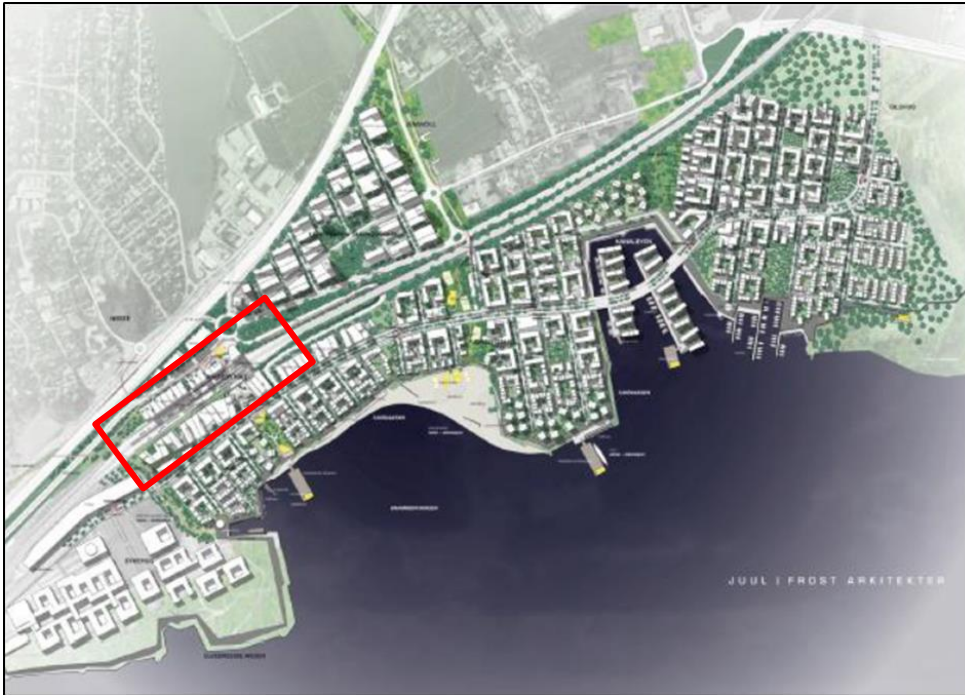
Figur 3: Alternativ 3 - utarbeidet av Juul og Frost arkitekter

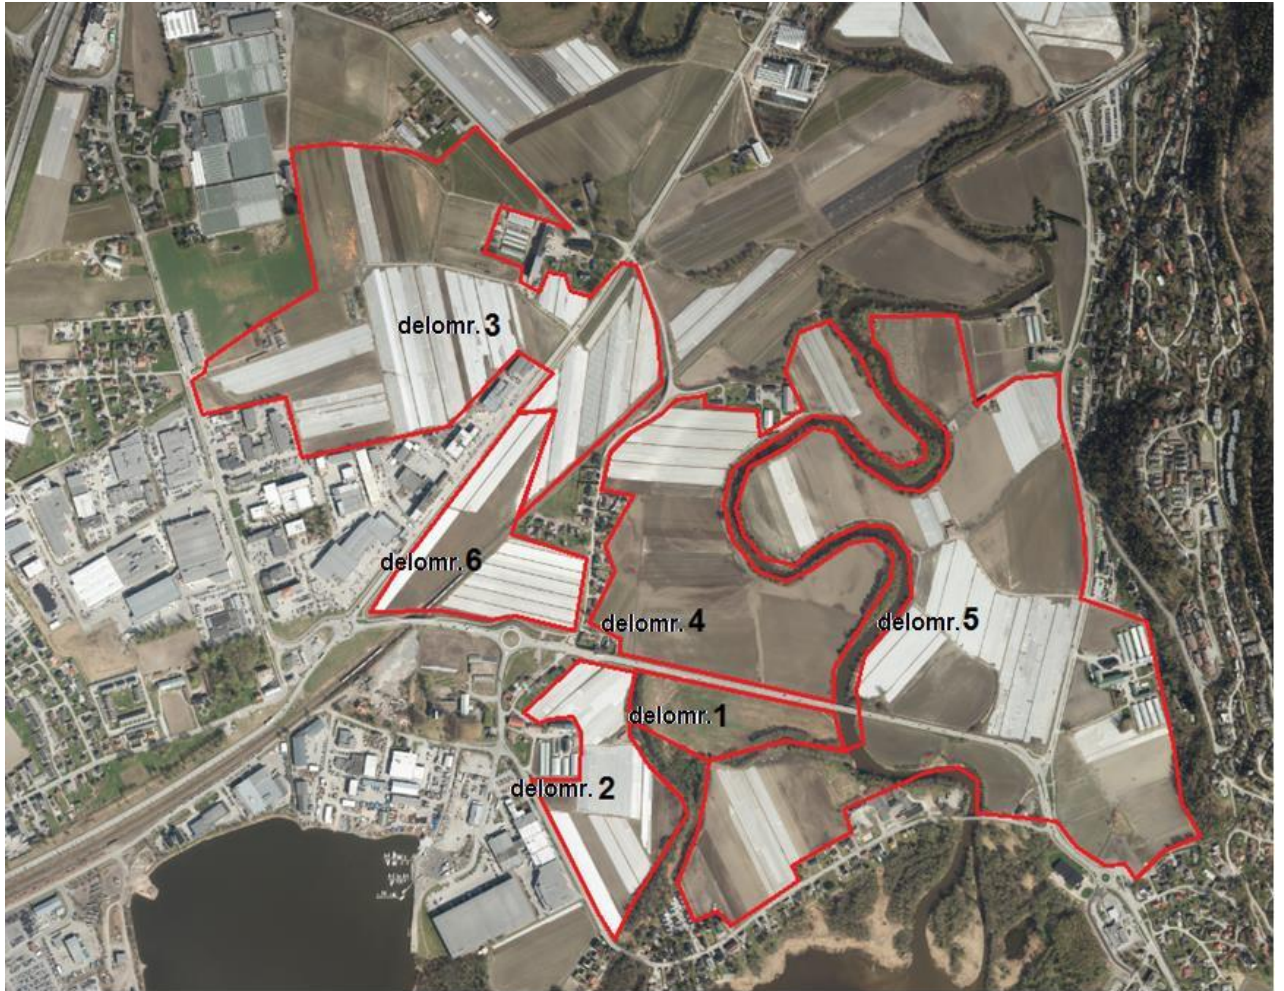
Figur 1: Prosjektområdet var delt inn i delområder, jfr. tabell 1.

Tabell 1: Antall merkede reir i ulike delområder (ref. fig. 1).

Lokalitet (delomr.)	Antall reir merket
1 (Jordhaugene)	7
2 (Ravnsborgjordet)	4
3 (Huseby)	2
4 (Nord for E134 I)	2
5 (Linnestrand)	0
6 (Nord for E134 II)	0
Som spin-off av prosjektet ble det merket 1 reir på Egge og x reir ved Fiskumvannet.	1+x

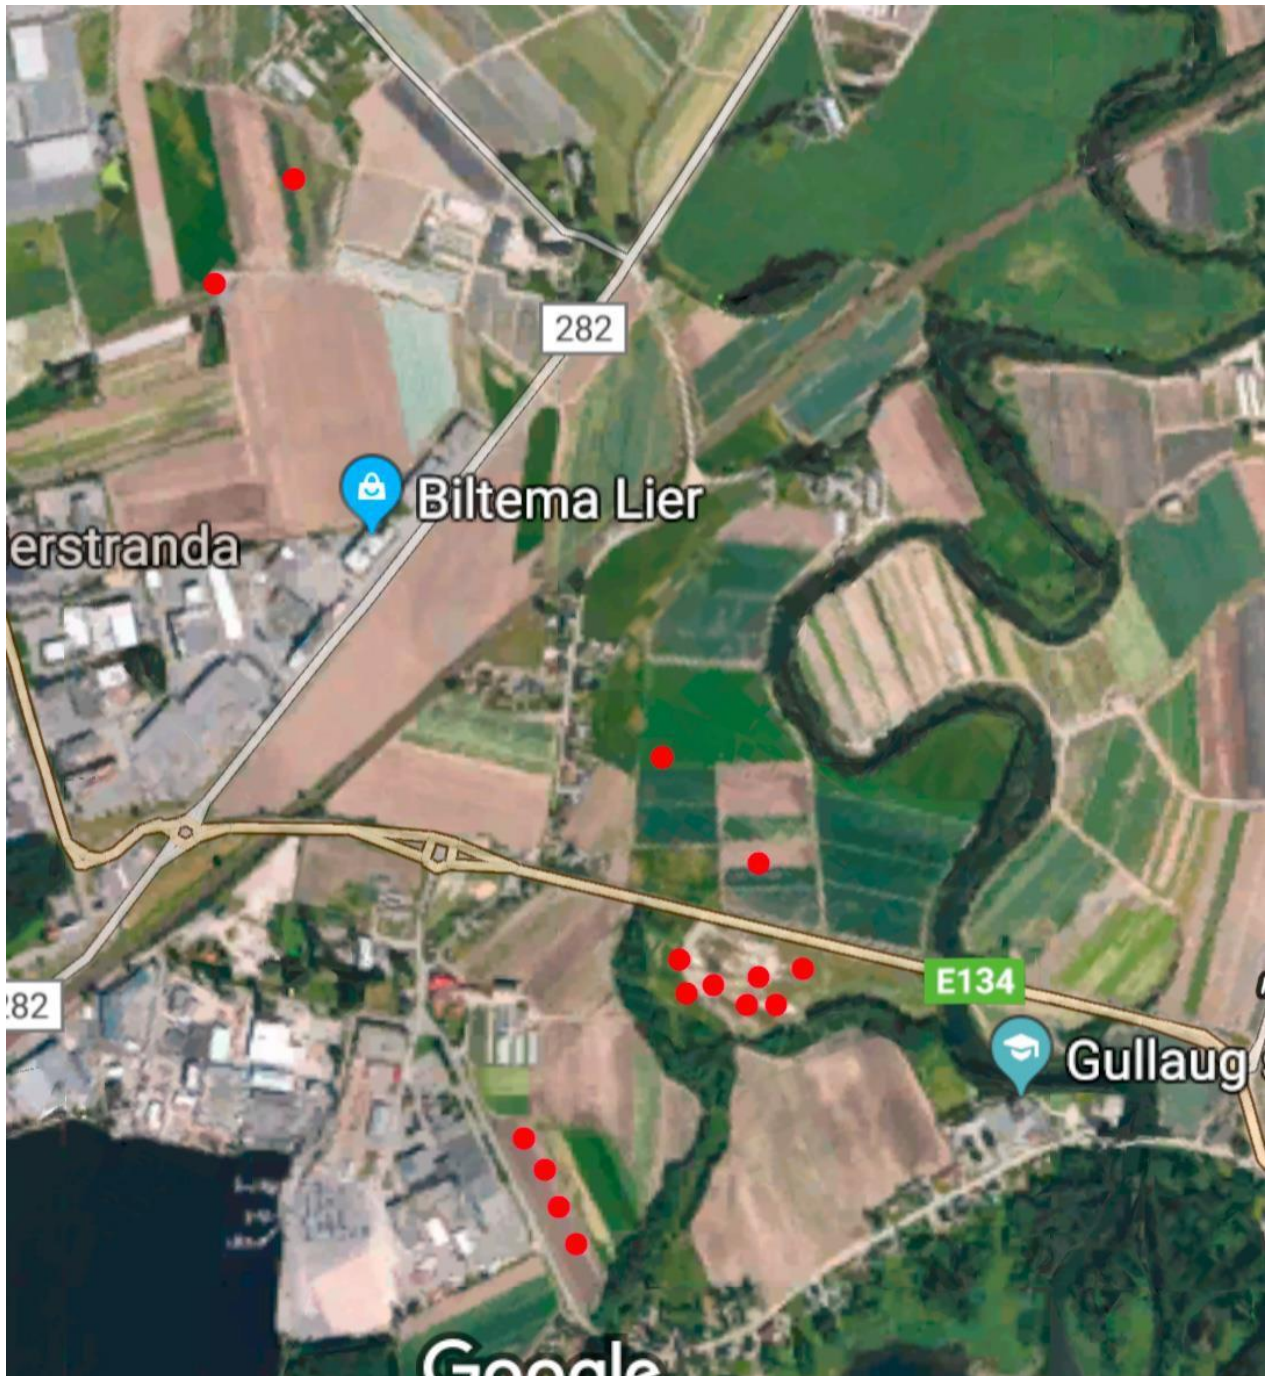
Figur 2: Plassering av vipereir merket 2019.
