FLOMSONEKART

Grobruelva, Lier kommune

200-årsflom + 20% klimapåslag

Oppdragsnr.: 5174993
Ekvidistans = 1m / 5m
Kartgrunnlag: Geonorge
Kartnummer: 5174993-05
November 2017

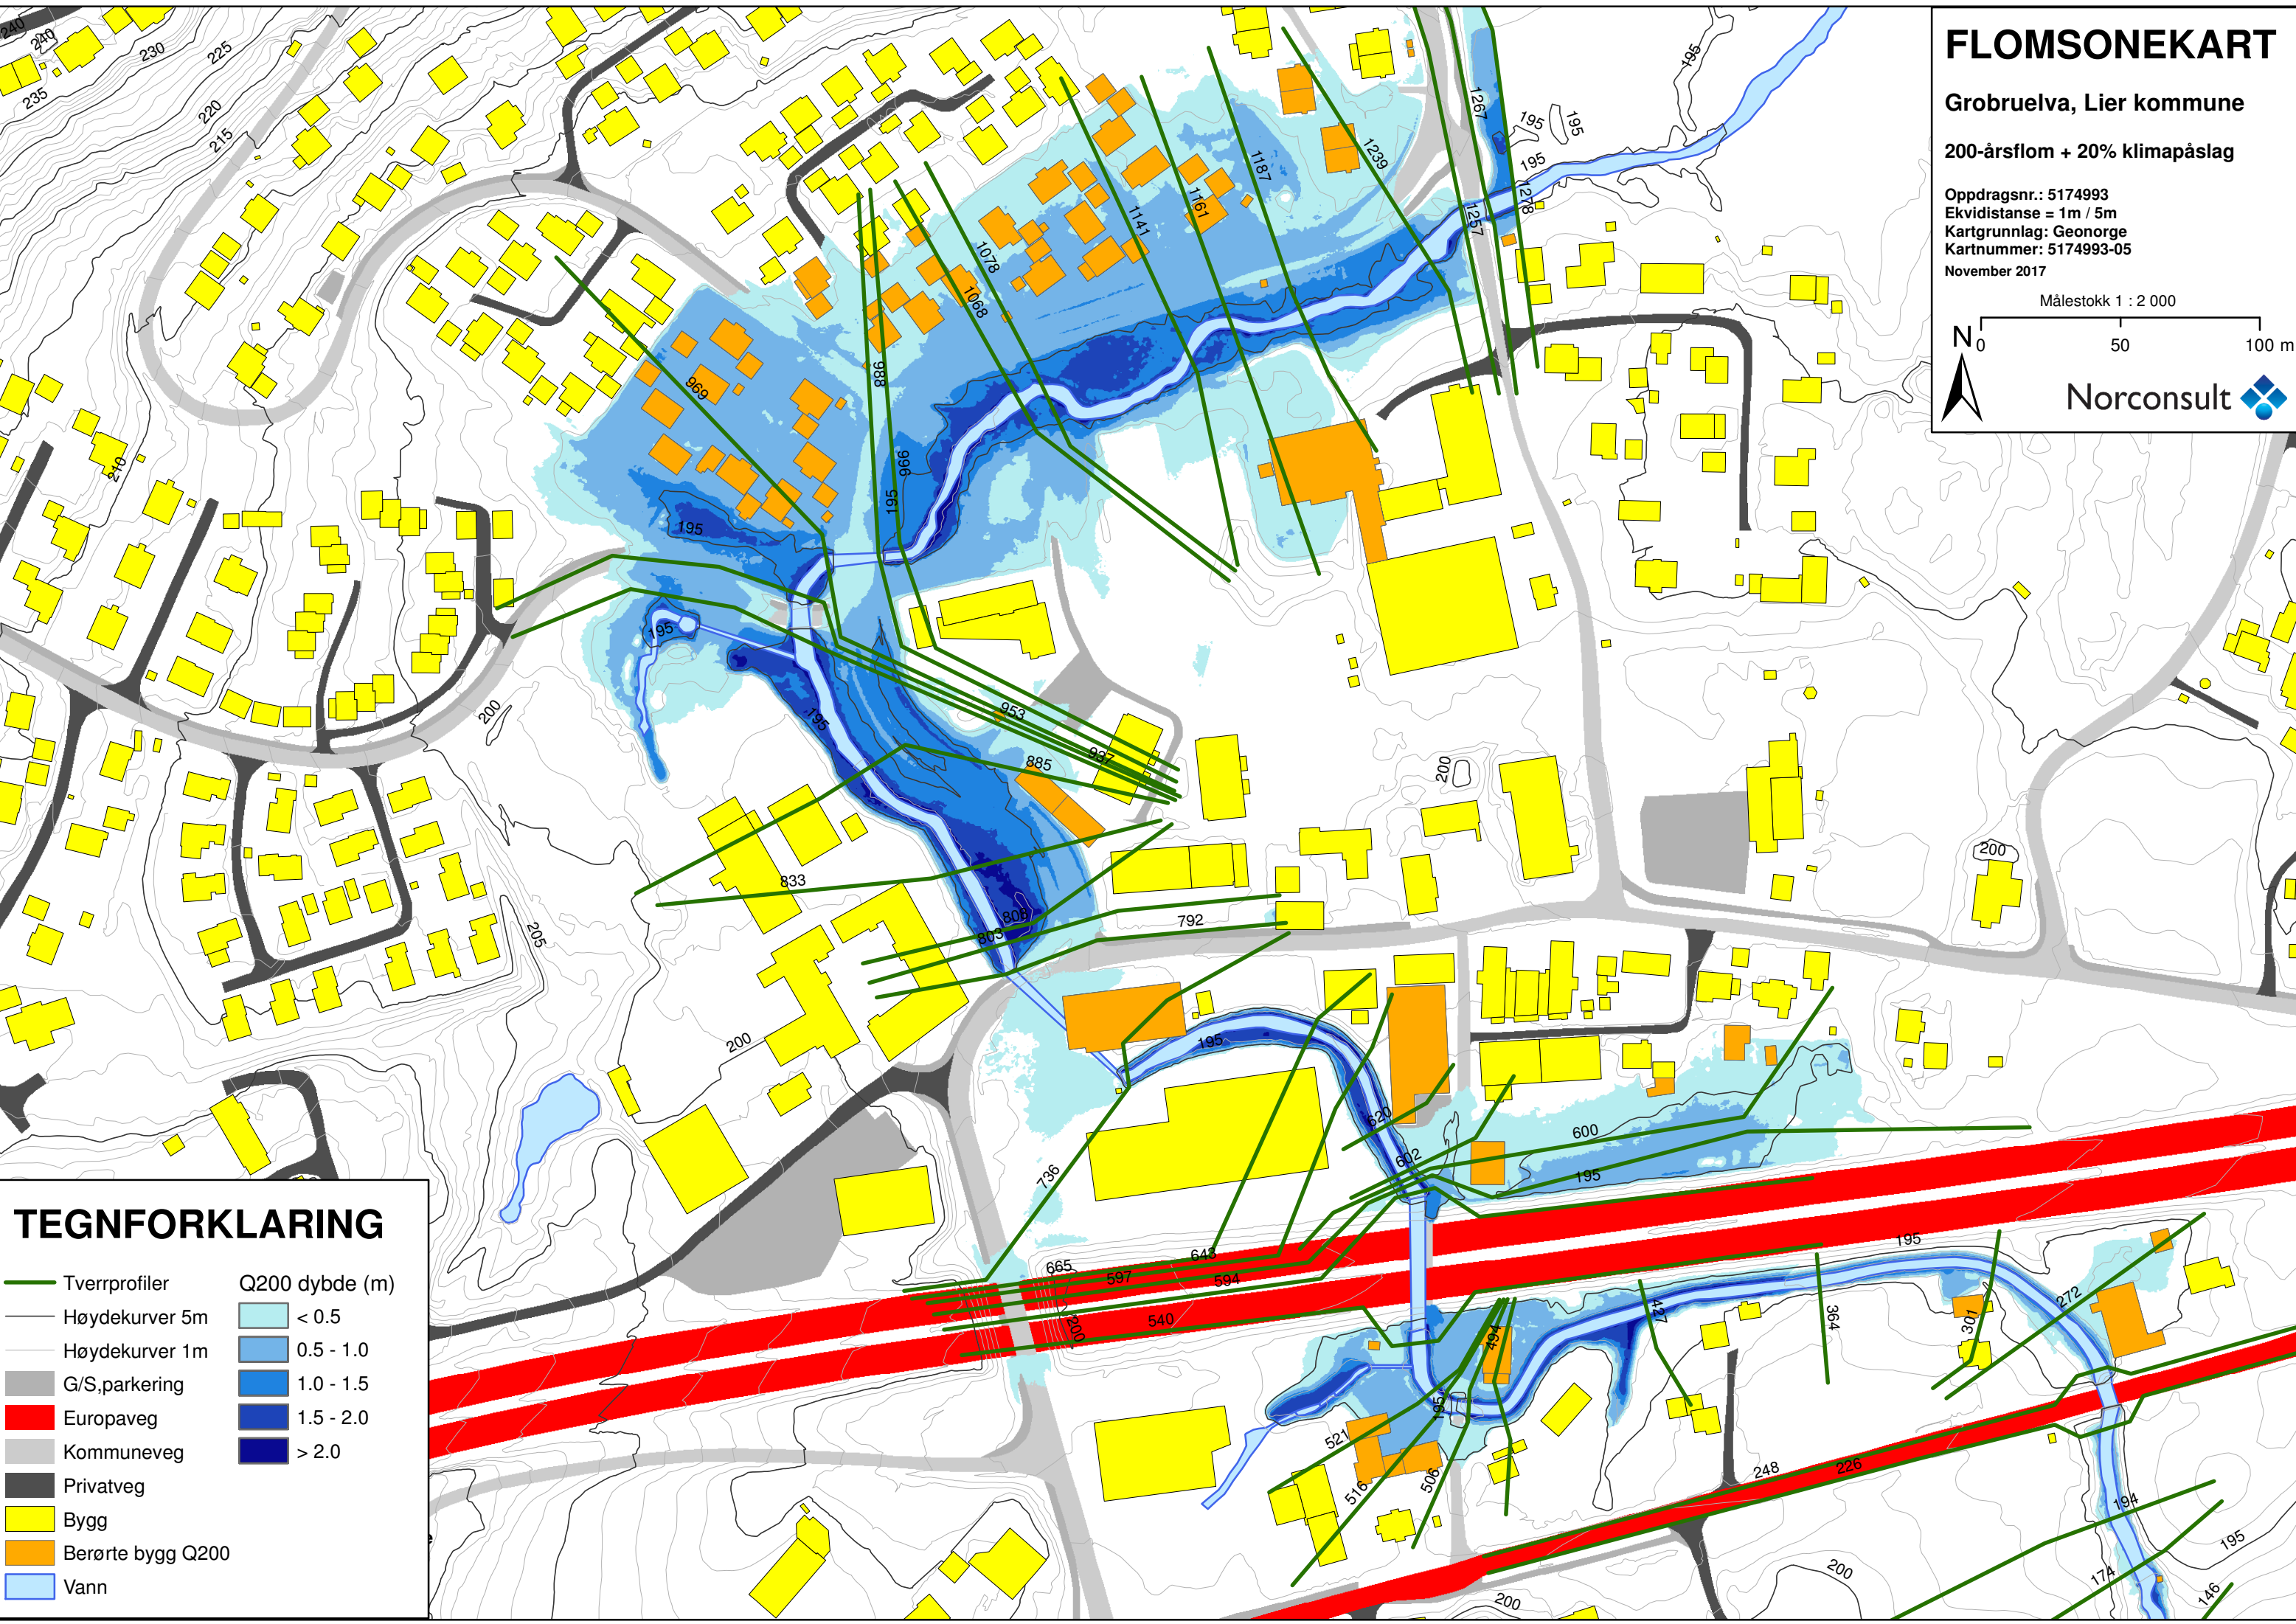
| Tverrprofiler | Q200 dybde (m) |

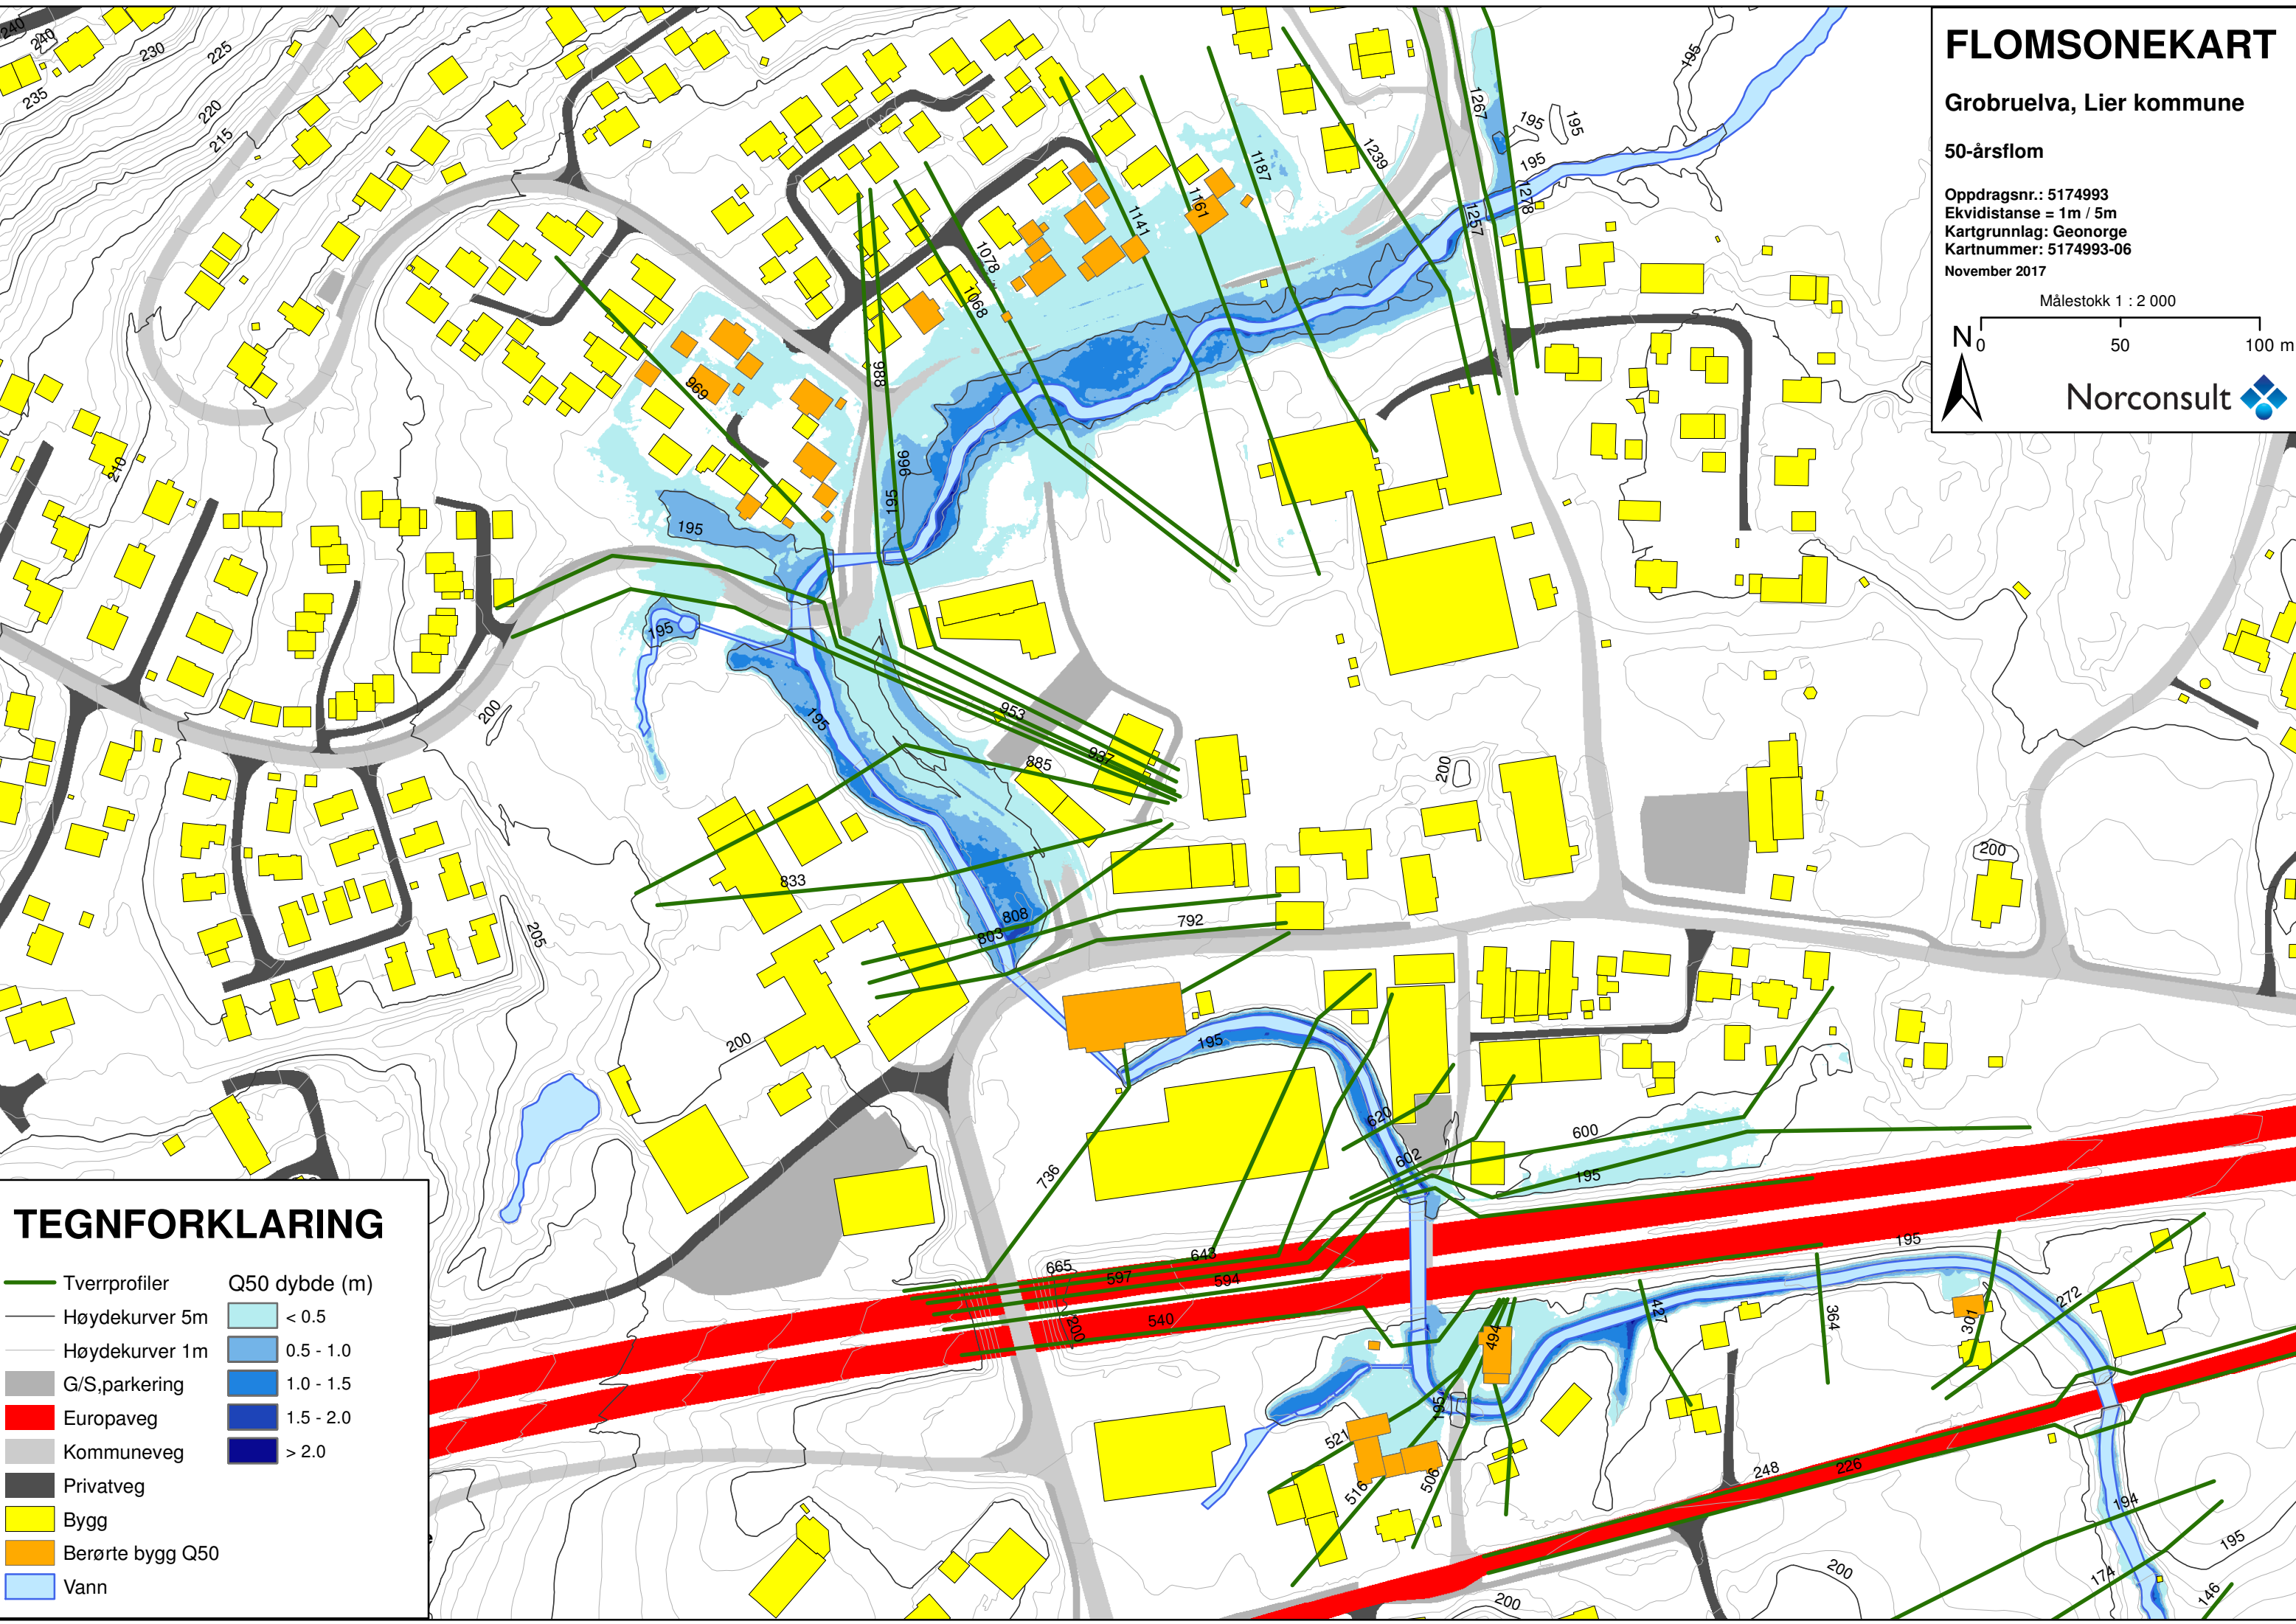
Oppdragsnr.: 5174993
Ekvidistanse = 1m / 5m
Kartgrunnlag: Geonorge
Kartnummer: 5174993-06
November 2017

FLOMSONEKART

Grobruelva, Lier kommune

50-årsflom

| Tverrprofiler | Q50 dybde (m) |
