## FLOMSONEKART

Sandakerelva, Lier kommune

50-årsflom

Oppdragsnr.: 5174993  
Ekvidistanse = 1m / 5m  
Kartgrunnlag: Geonorge  
Kartnummer: 5174993-03  
November 2017

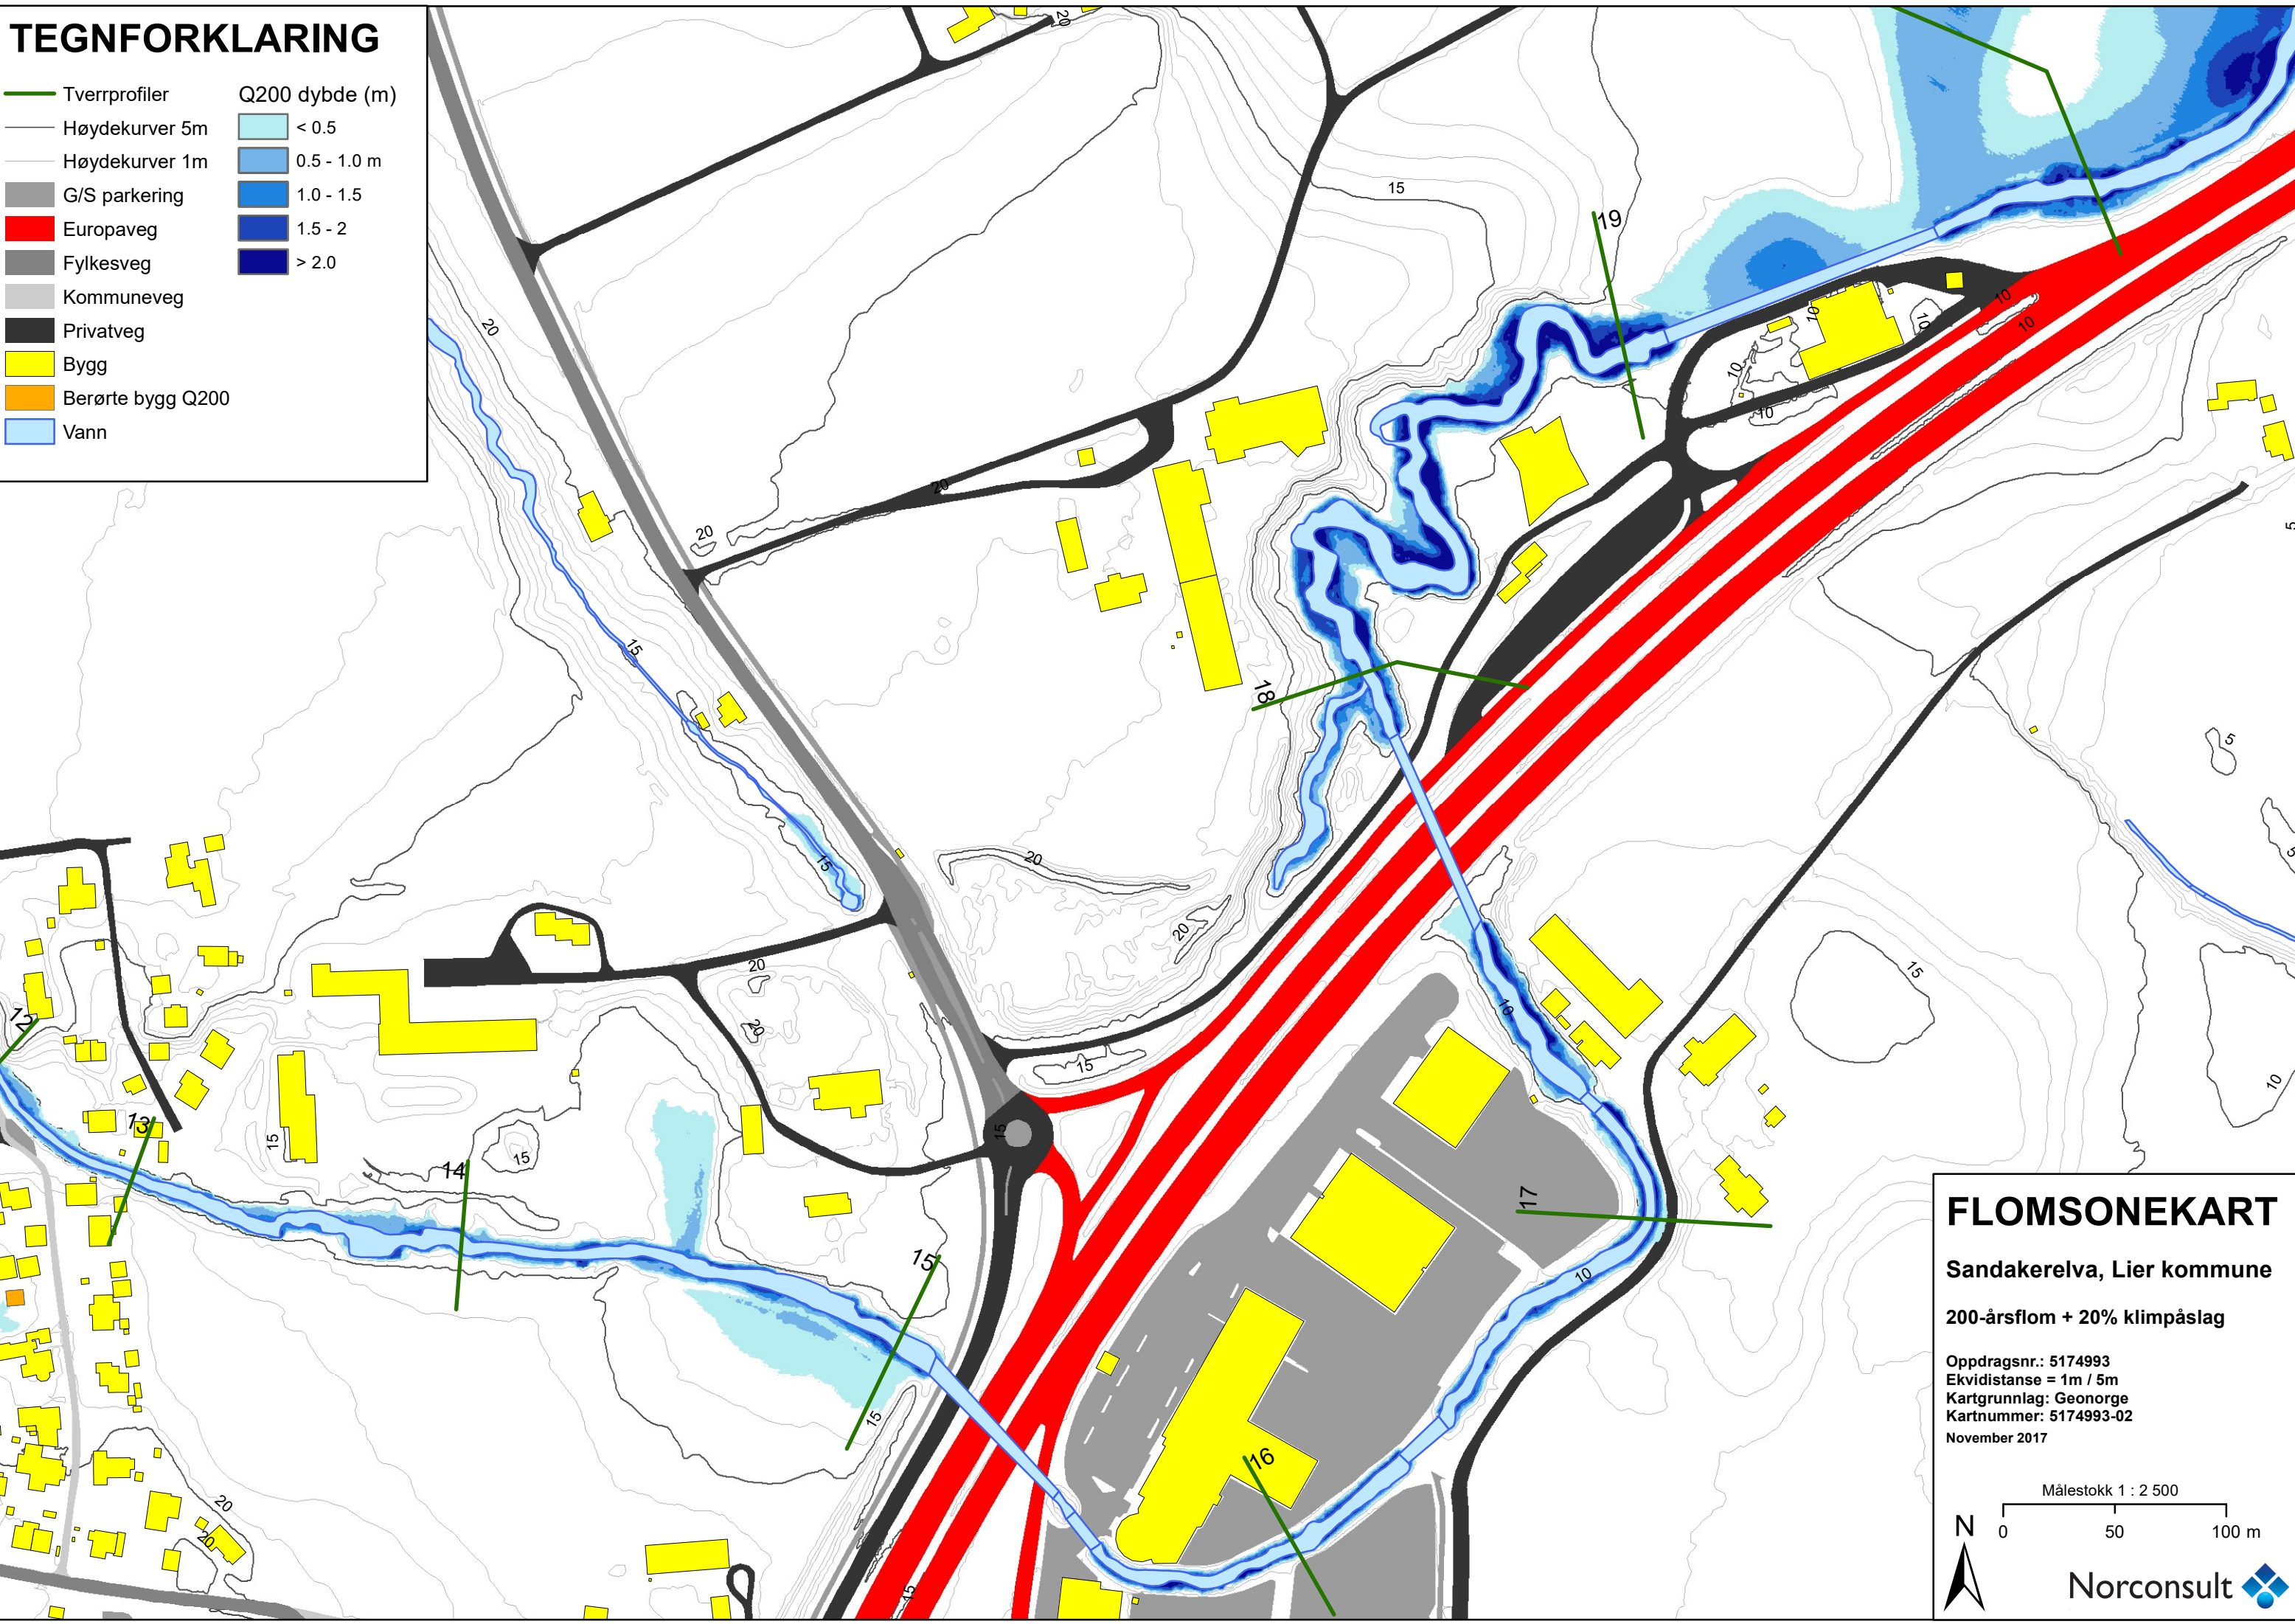
Oppdragsnr.: 5174993  
Ekvidistanse = 1m / 5m  
Kartgrunnlag: Geonorge  
Kartnummer: 5174993-02  
November 2017

## FLOMSONEKART

Sandakerelva, Lier kommune

200-årsflom + 20% klimpåslag

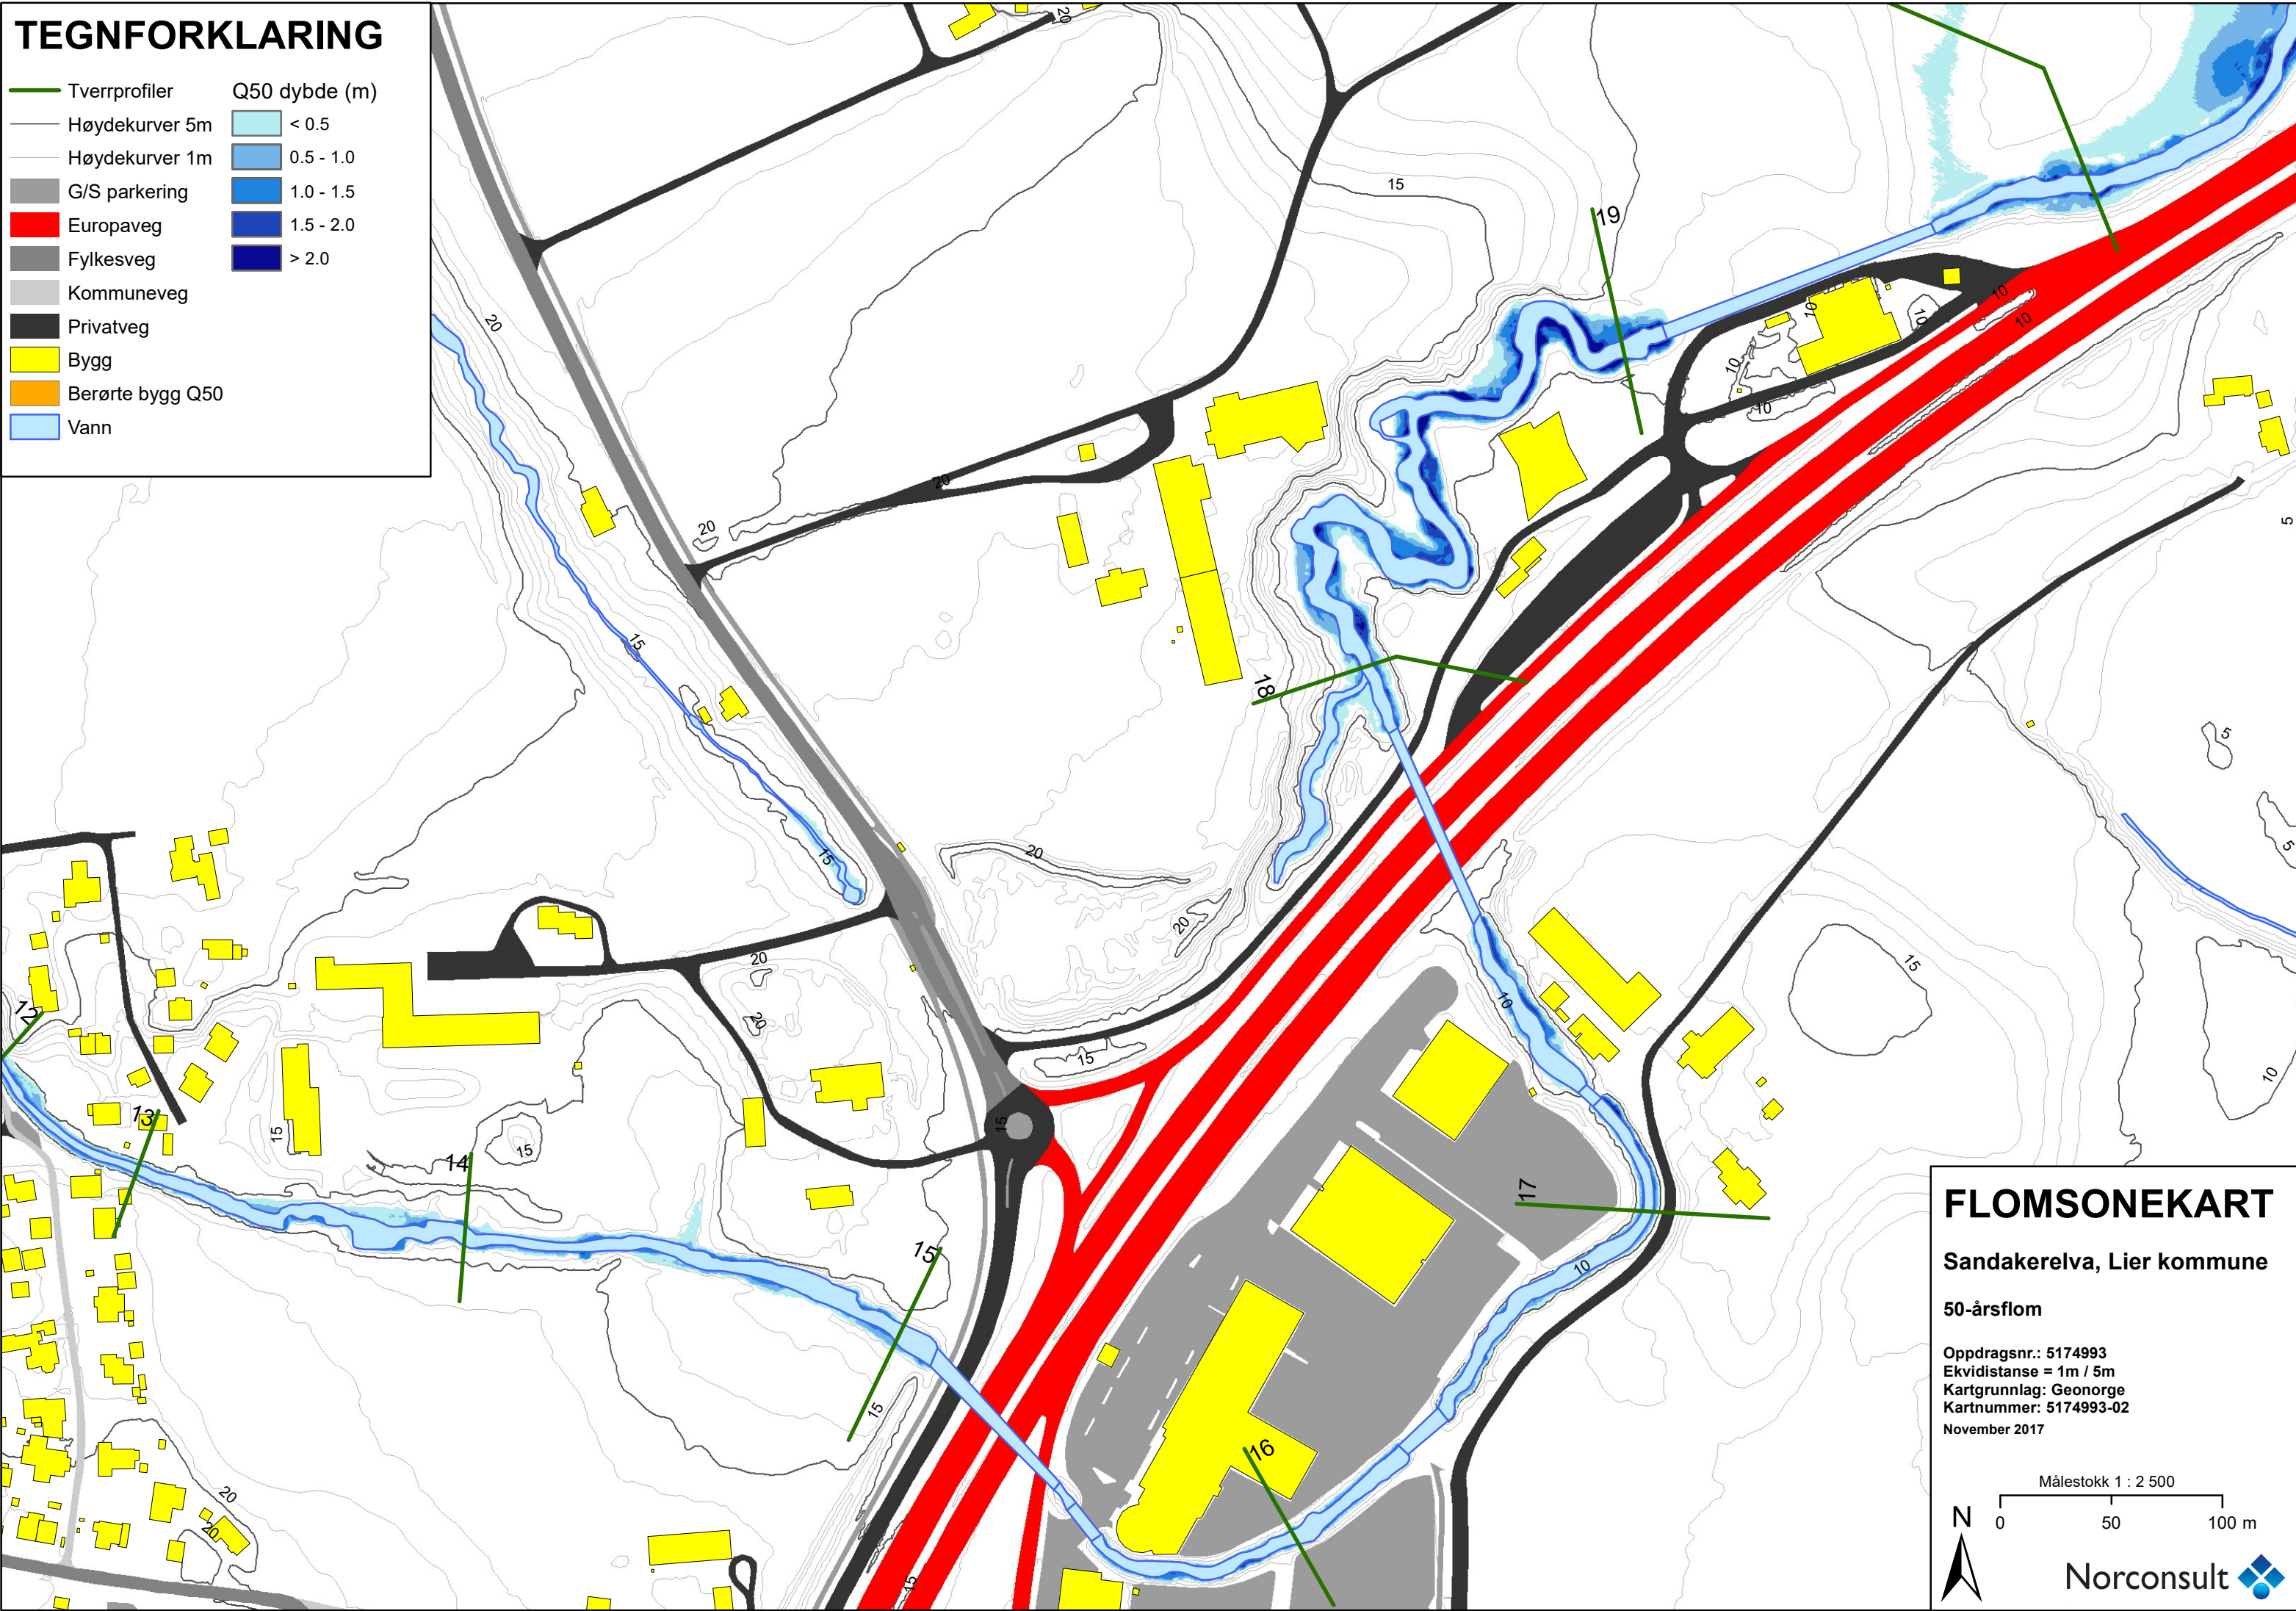
Oppdragsnr.: 5174993  
Ekvidistanse = 1m / 5m  
Kartgrunnlag: Geonorge  
Kartnummer: 5174993-02  
November 2017

## FLOMSONEKART

Sandakerelva, Lier kommune

50-årsflom
