# «VERN GJENNOM BRUK»

En temaplan for fysiske kulturminner og kulturmiljøer i Lier  
Vedtatt i kommunestyret 14.12.2015

# **FAGRAPPORT FOR KULTURMINNER OG KULTURMILJØER I LIER**

Utarbeidet av  
Kristoffer Dahle og Jo Sellæg  
2008-2012

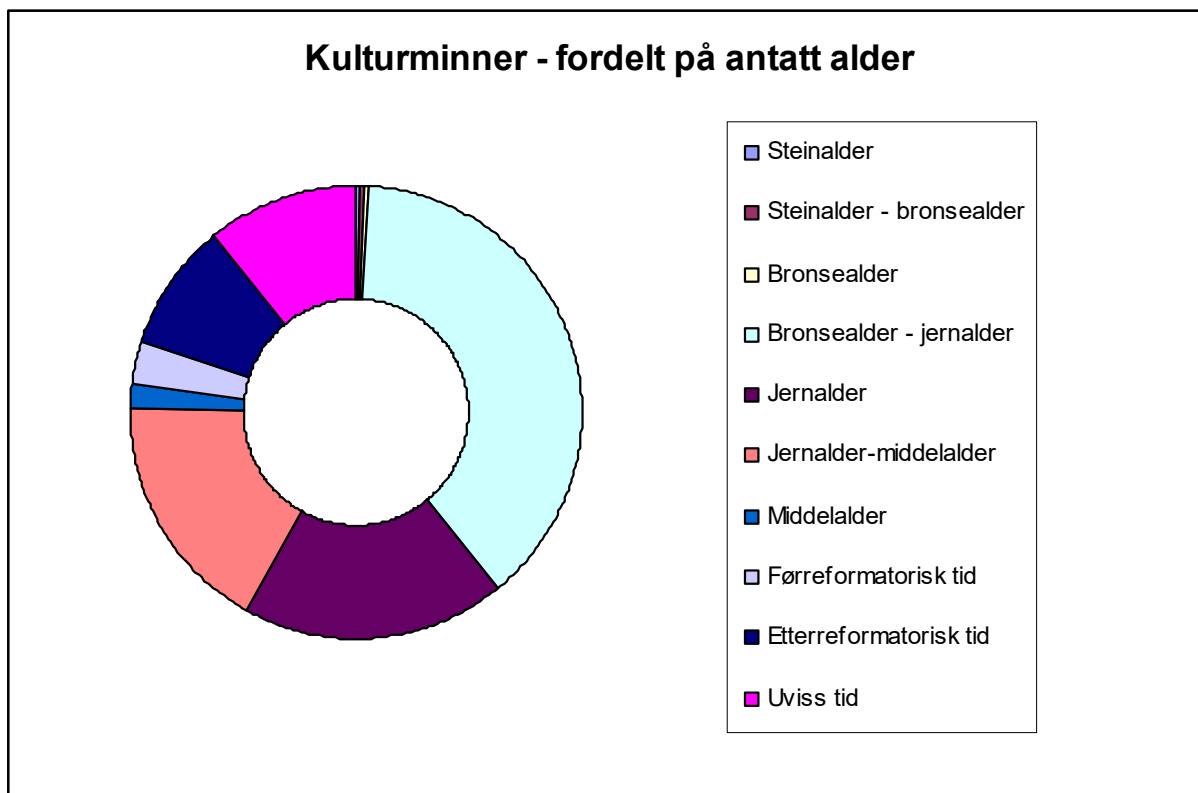
Automatisk fredete/uavklarte lokaliteter i Lier, gruppert etter alder. Diagrammet leses fra toppen og med klokka.

Jernalderen skiller seg ut som en særlig rik periode i Lier, og nærmere  $\frac{3}{4}$  av kulturminnene i kommunen kan være fra denne perioden. Tradisjonelt er det gravminner og gravfelt som har dominert kulturminnebestanden, men også antallet gårdsanlegg, dyrkingsspor og rydningsrøyslokaliteter er godt representert. I tillegg har nye arkeologiske metoder ført til stadig flere funn av bosetnings- og aktivitetsområder og kokegroplokaliteter under markoverflaten. Gruppen *annen arkeologisk lokalitet* består for det meste av hauger og groper av ukjent art og funksjon, hvorav de fleste trolig er naturlige. Et særskilt fokus på veier under dette registreringsarbeidet har for øvrig resultert i en betydelig økning av antall veianlegg i databasen.

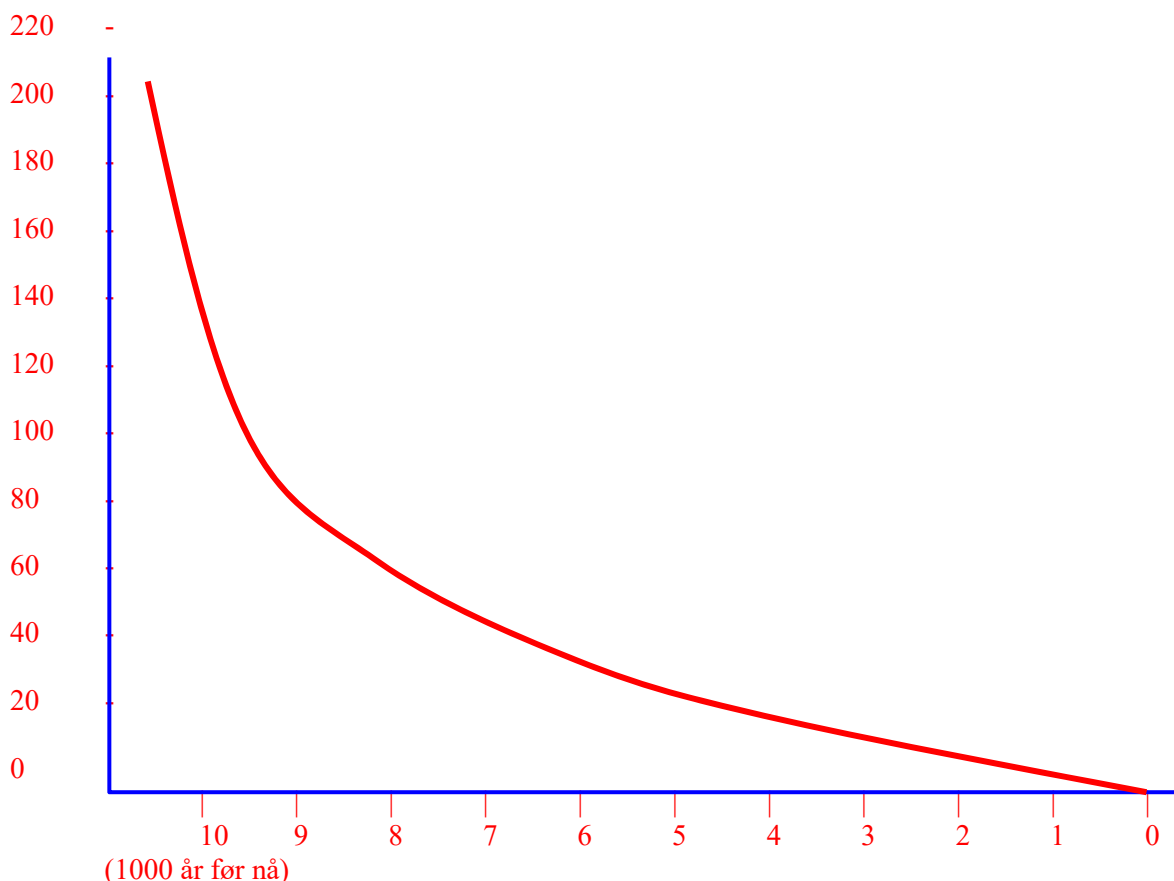
Strandlinjekurve for Skimorenen.

På Gommerud er det gjennom tidene funnet flere økser og andre steinartefakter (eks. C24004, C27402, C27758), og i 1948 ble lokaliteten undersøkt og avgrenset av arkeologen Erik Hinsch (1948, C28295). Boplassen er den hittil eldste som er kjent i Lier. Både funnene og beliggenheten ca 50 meter over havet antyder at boplassen er fra senmesolitikum, sannsynligvis fra Nøstvetfasen (5500 – 5200 f.Kr.). Fasen er oppkalt etter en viktig lokalitet i Akershus, og den er også godt representert andre steder langs Oslofjorden. Flertallet av disse boplassene er kystbundne, i den betydning at de har ligget i en smal sone langs kysten, med kort avstand til sjøen.

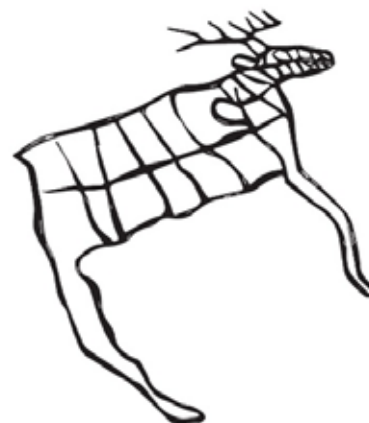
*Over: Illustrasjoner av elgfigurene på bergflaten.*

Norges største helleristningsfigur av elg ble funnet på bergflaten ovenfor i 2013. Elgfiguren måler over 4 meter i lengde. Den er sett fra siden, med et stort gevir og flere rektangulære riss i kroppen. Elgen er en av flere dyrefigurer på bergflaten.

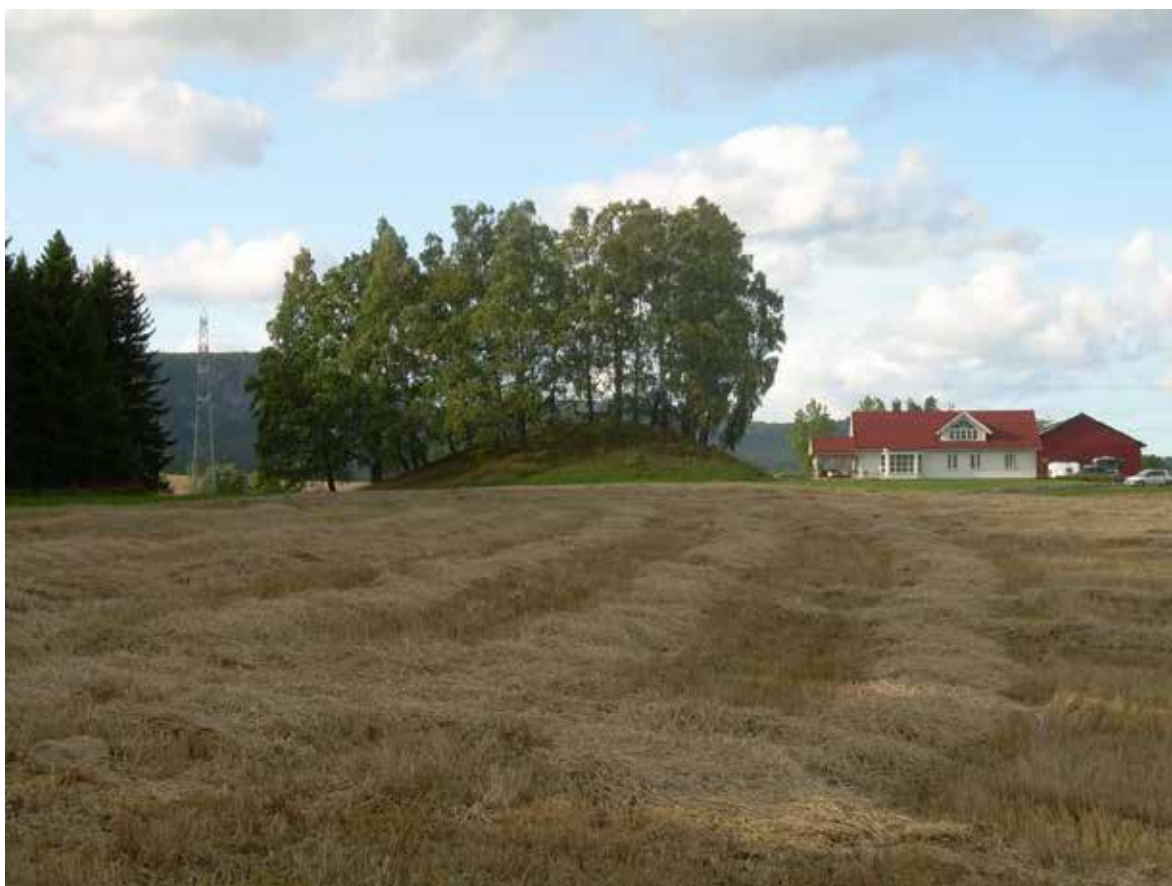
*Bjørkhaugen på Eik, ID 39111-1. Foto: Kristoffer Dahle.*

Gravminnene fra perioden består i hovedsak av hauger av jord og stein, men det er også registrert enkelte gravrøyser. Størrelsen varierer betydelig, fra mindre 'gårdshauger' til 'stormannsgraver' med diameter på over 30 m. Eksempler på det siste er Huseby-haugene (ID 39109, 62755), samt Bjørkhaugen på Eik (ID 39111-1). Andre gravminner kan derimot mangle synlig markering på overflaten (eks. ID 87792, 118677). I tilknytning til flere av gravfeltene er det påvist veifar med potensielt høy alder (ID 117750, 118571, 118589). Her kan særlig nevnes den gamle rideveien fra Asker til Sylling, som passerer flere store gravfelt over Lierskogen og Hennum.

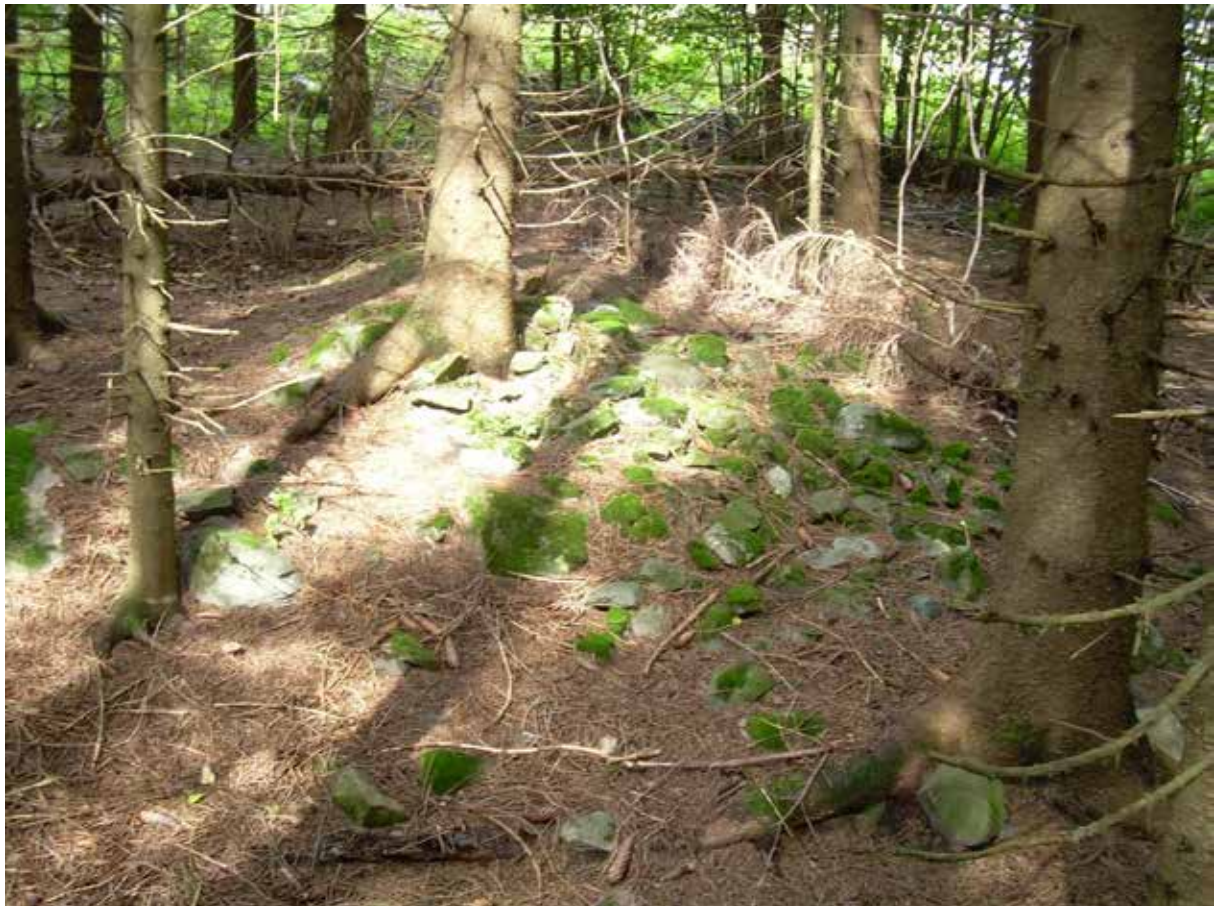
*Rydningsrøys på Rype, ID 117497. Foto: Kristoffer Dahle*

På Lierskogen er det også registrert flere gårdsanlegg som kan gå tilbake til yngre jernalder (eks. ID 117497, 117591, 117694), samt fossile dyrkingsspor fra eldre jernalder (eks. ID 39131, 117489, 119724). Kravet til et gårdsanlegg er at det i tillegg til dyrkingsspor er registrert tufter, i form av markerte voller, eller at det er påvist områder hvor det sannsynligvis har vært bebyggelse og at spor etter denne kan være skjult under markoverflaten.

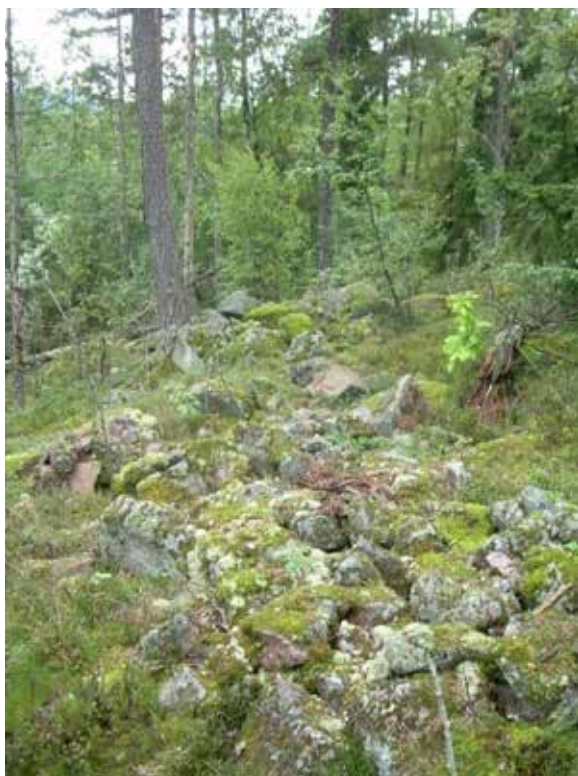
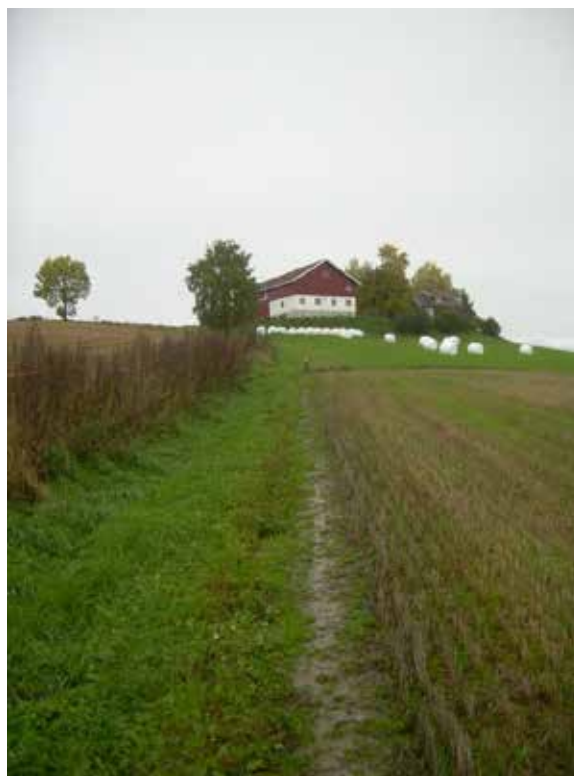
*Bygdeborgen på Fosskollen, ID 62770 (t.v.) og den gamle Kirkeveien til Hval, ID 118112 (t.h.). Foto: Kristoffer Dahle.*

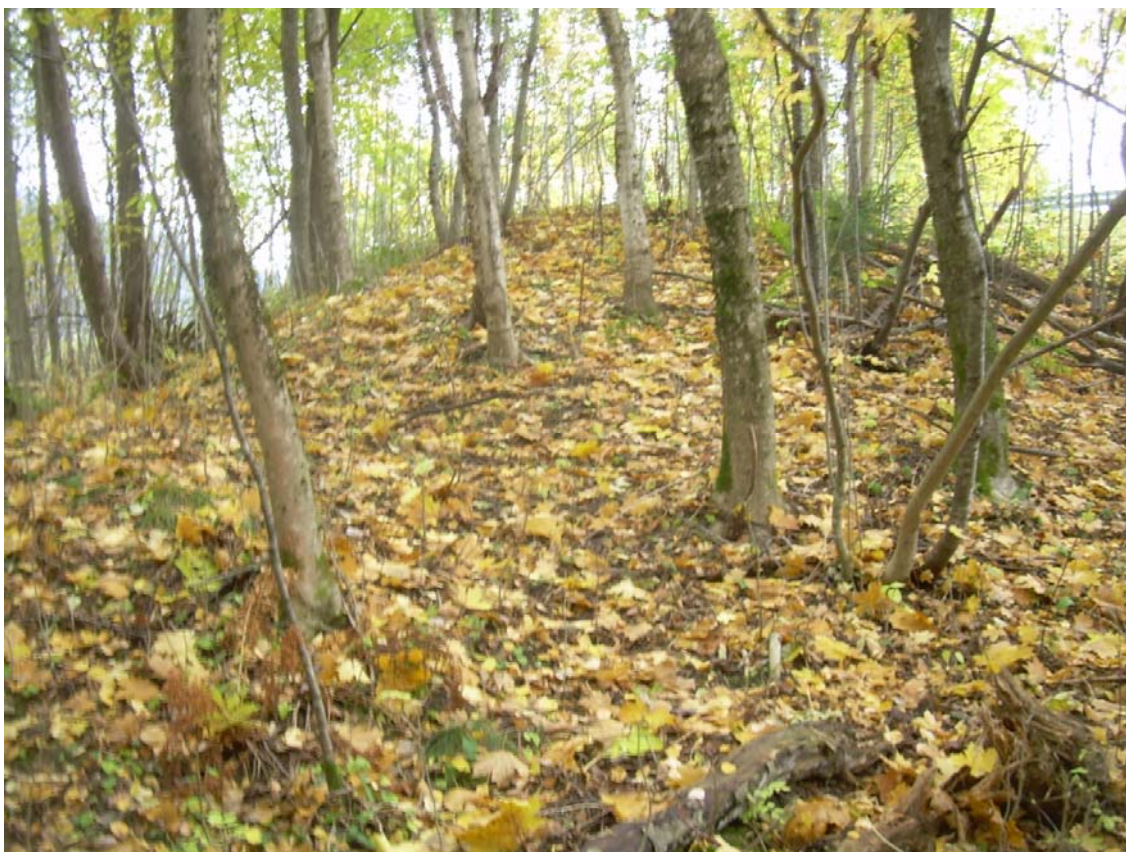
Naturdannelse, ID29096, tidligere avkreftet og omdefinert. Foto: Kristoffer Dahle.

Avfredningene gjelder for det meste naturdannelser. Ved ØK-registreringene ble det registrert en hel del sikre eller sannsynlige naturminner. Disse har hittil vært oppført med uavklart vernestatus i Askeladden.

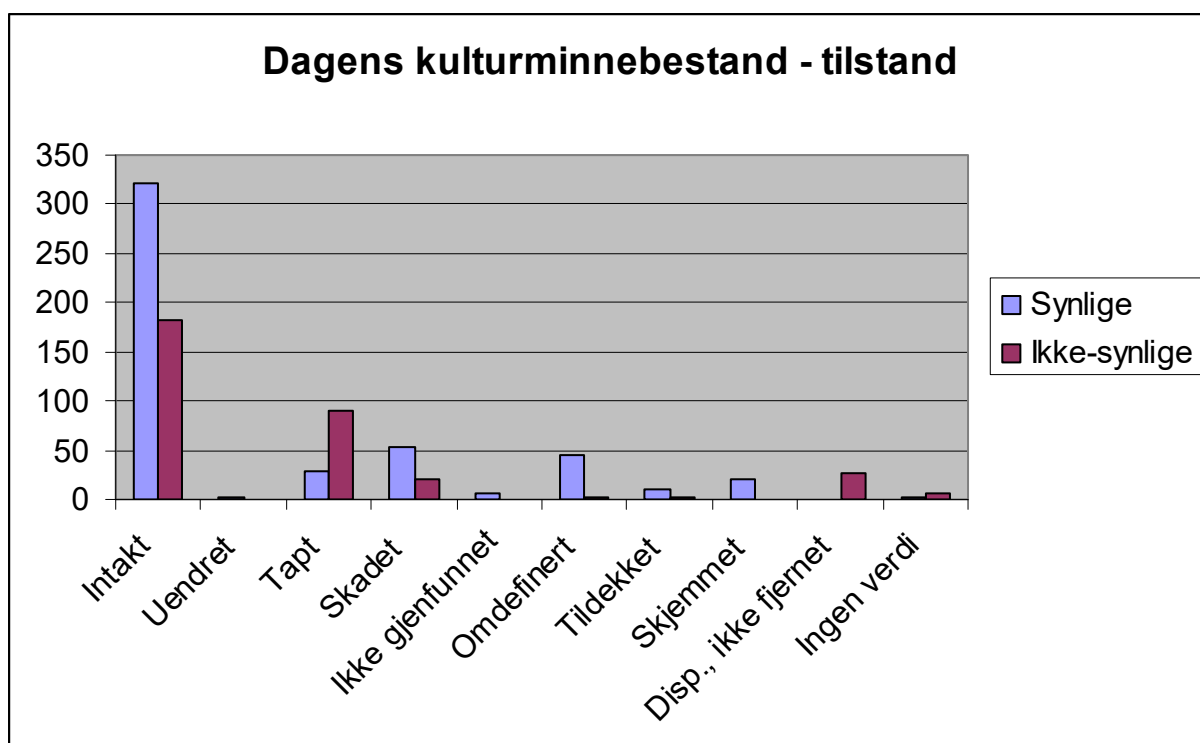
Diagrammet under viser at ca 193 (23,5 %) av de 822 kulturminnene som var kjent i Lier i 2008, enten var tapt eller skadet. For synlige kulturminner er prosentandelen noe lavere (16,5%) enn for de som er skjult under markoverflaten (33,7%). Dette skyldes i en stor grad en annen dispensasjonspolitik for kulturminner under dyrket mark, og at disse som regel er påvist i en utbyggingssituasjon. 91,8 % av kjent tap og skade her er derfor skjedd etter dispensasjon fra kulturvernmyndighetene. Dette gjelder med andre ord lokaliteter som er utgravd, eller hvor man har gjort begrensede undersøkelser under registrering. Derimot er det ingen synlige kulturminner som er dispensert.

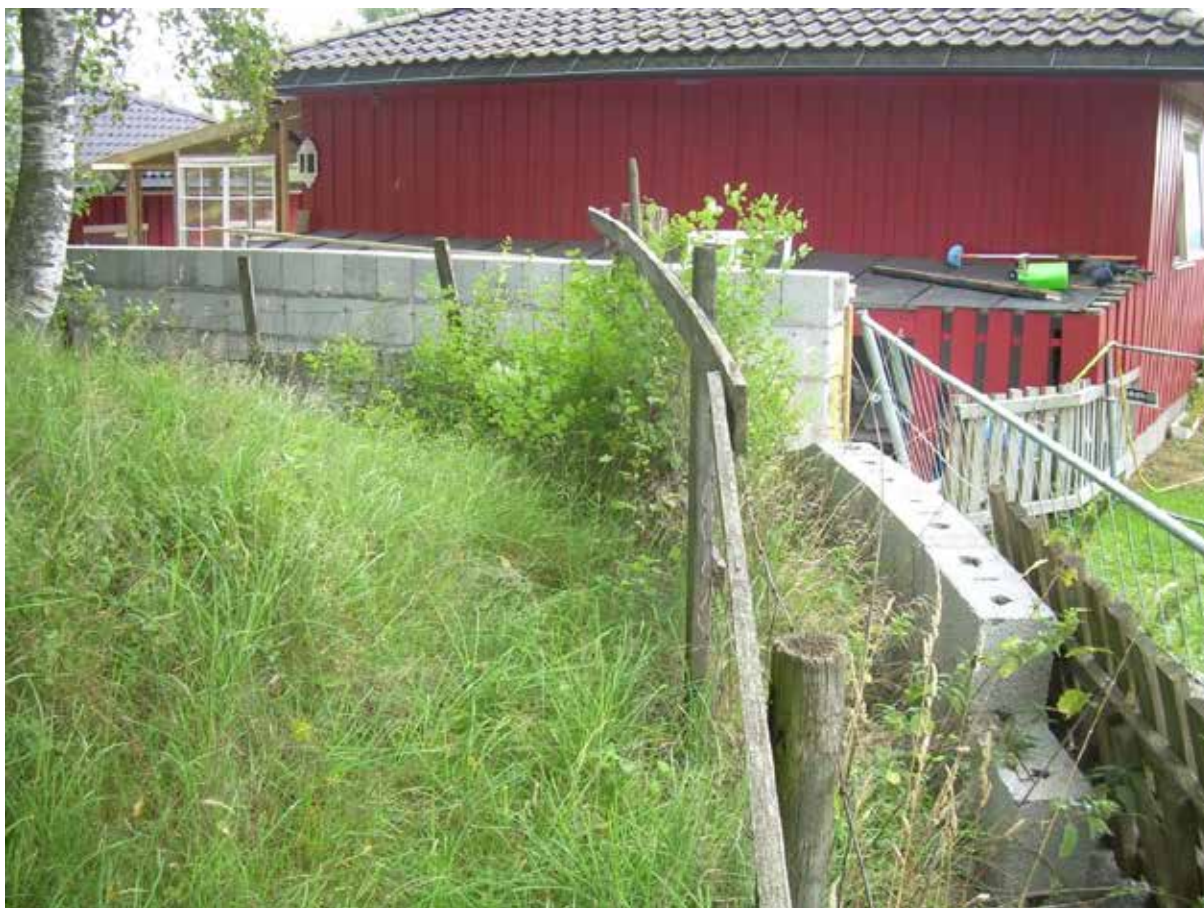
Eksempel på skadet gravhaug, ID 58494. Bygningen i bakgrunnen er reist på en gravminnelokalitet, ID 9732  
Foto: Kristoffer Dahle

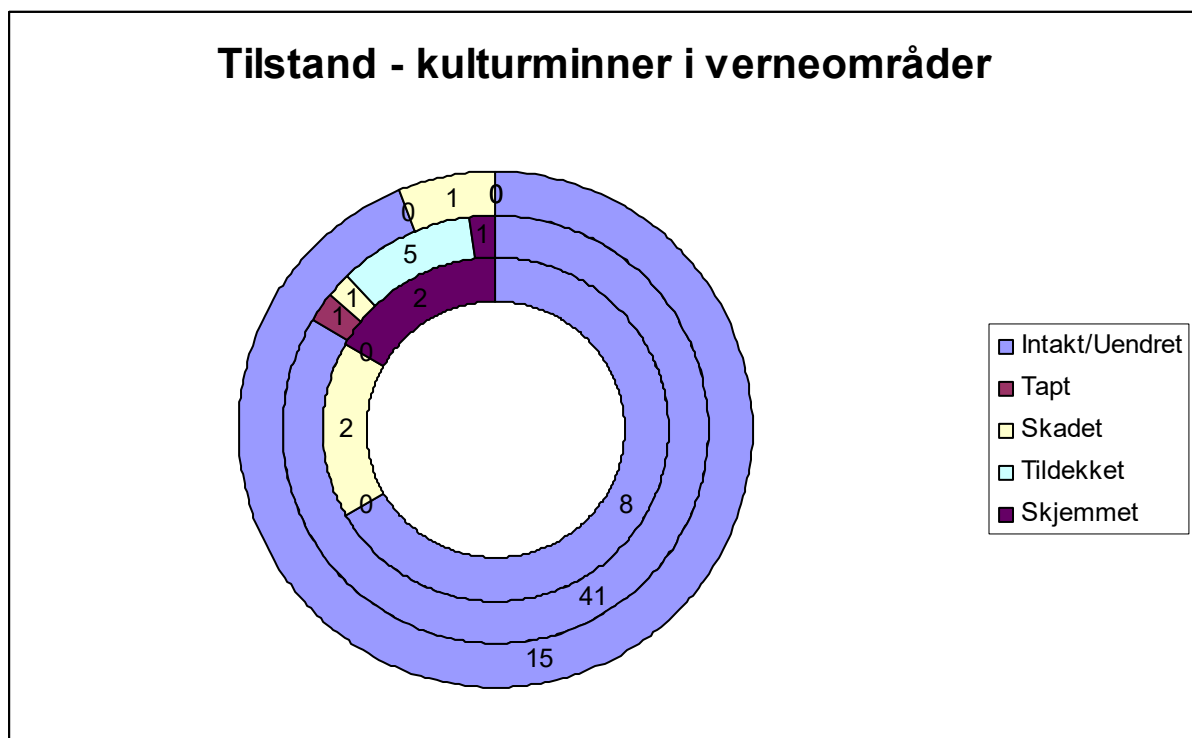
*Tilstand på kulturminner i spesialområder (innerst), viktige kulturlandskap og naturvernområder (ytterst).*

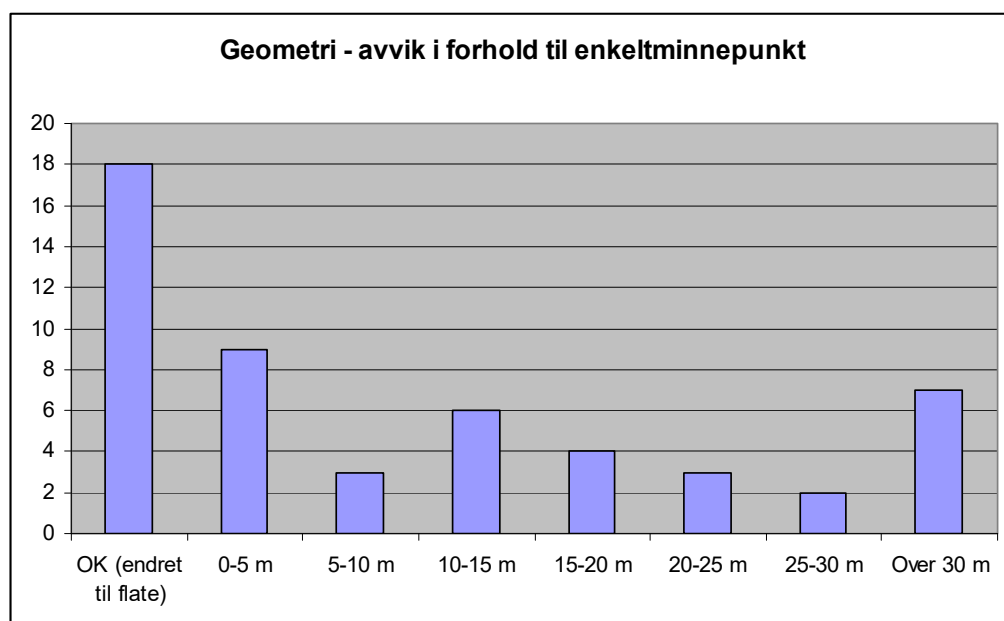
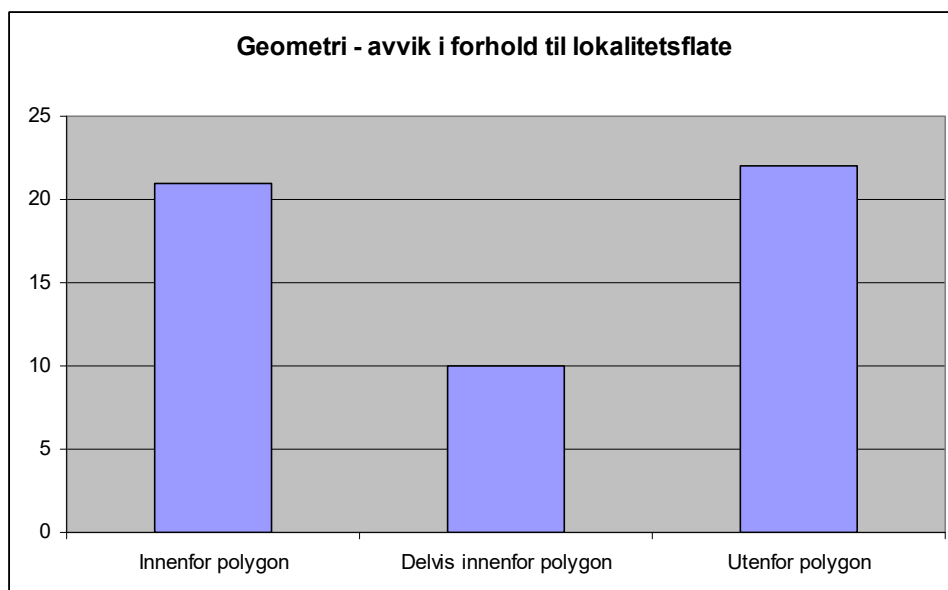
Diagrammene under viser kun de endrede kulturminnene, og ser de nye innmålingene i forhold til punkt og flater som var innlagt i Askeladden fra før. Avvikene må regnes som et minimum, da de regnes fra de nye innmålingenes ytterkant. Kulturminnets radius er derfor ikke medregnet. I de verste tilfellene ble det målt avvik på opp til 130 meter. Dette impliserer at søket etter registrerte kulturminner har tatt lang tid, og at det i flere tilfeller råder usikkerhet om riktig kulturminne er innmålt. Muligens kan også dette være årsak til at enkelte kulturminner ikke er gjenfunnet.

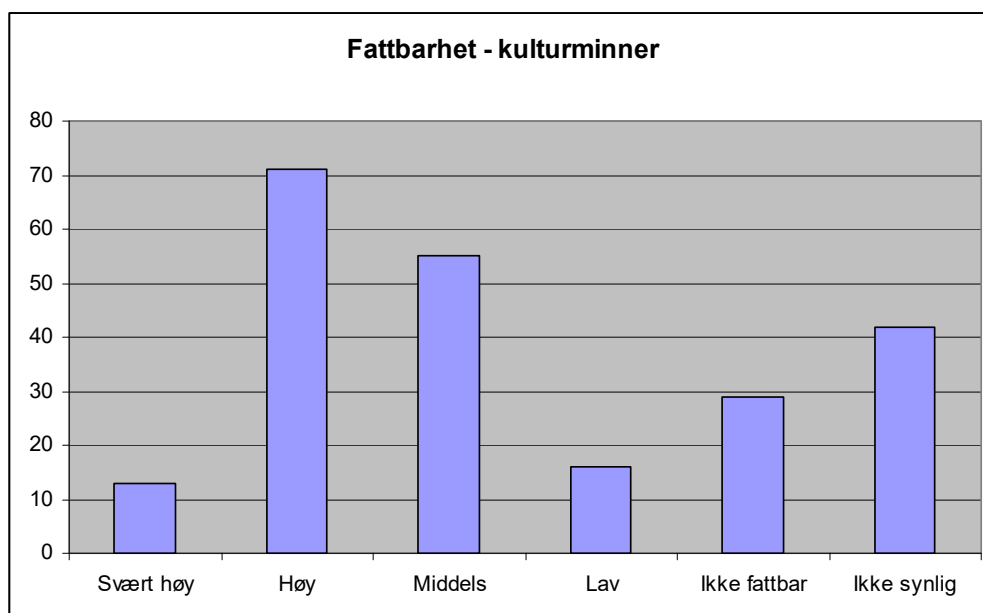
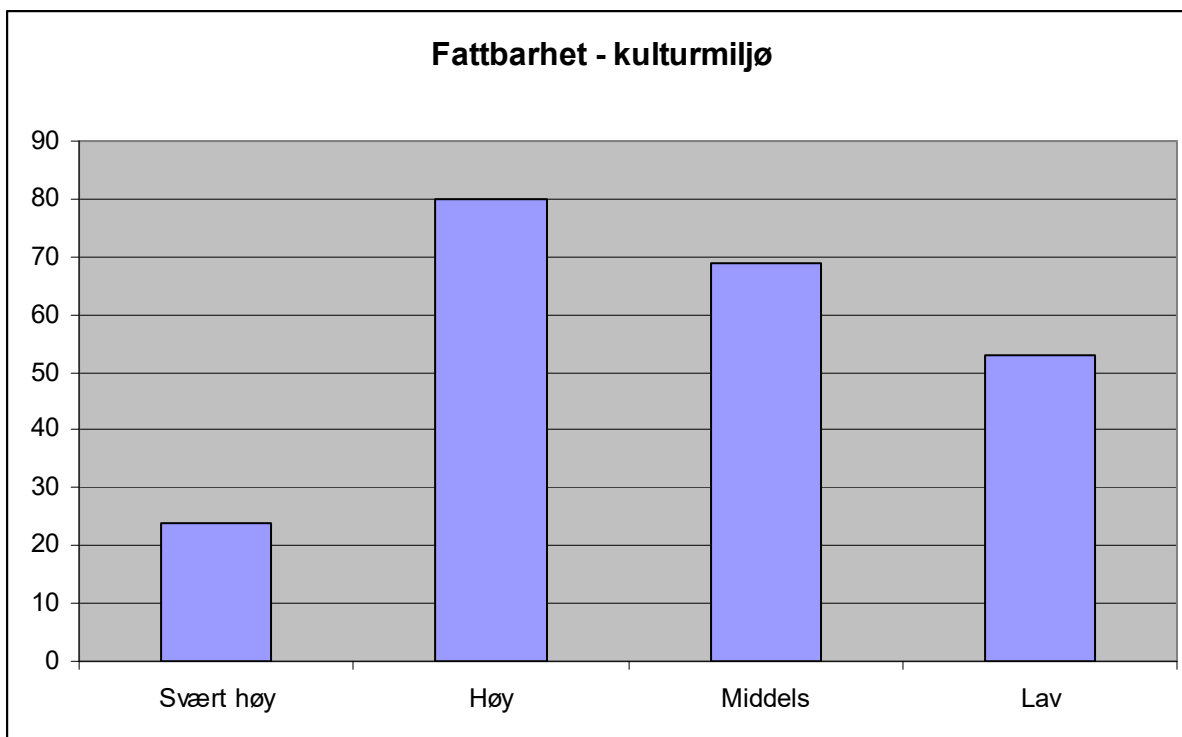
Diagrammene over viser hvordan fattbarheten på alle kulturminnelokalitetene er i dag, både hva angår kulturminnene selv og det kulturmiljøet de er en del av. Det første innebærer at kulturminnene er lett synlige, og at det er lett å forstå hvilken funksjon de har hatt. Det siste innebærer at det også er lett å forstå sammenhengen med andre kulturminner og relasjonen til landskapet. Diagrammet under viser tilstandsverdien, dvs. hvor godt denne fattbarheten er ivaretatt. Lav verdi innebærer gjerne at kulturminnene er gjengrodd, forsøplet eller på annen måte skjemmet av moderne inngrep, og at sammenhengene mellom disse blir forringet.

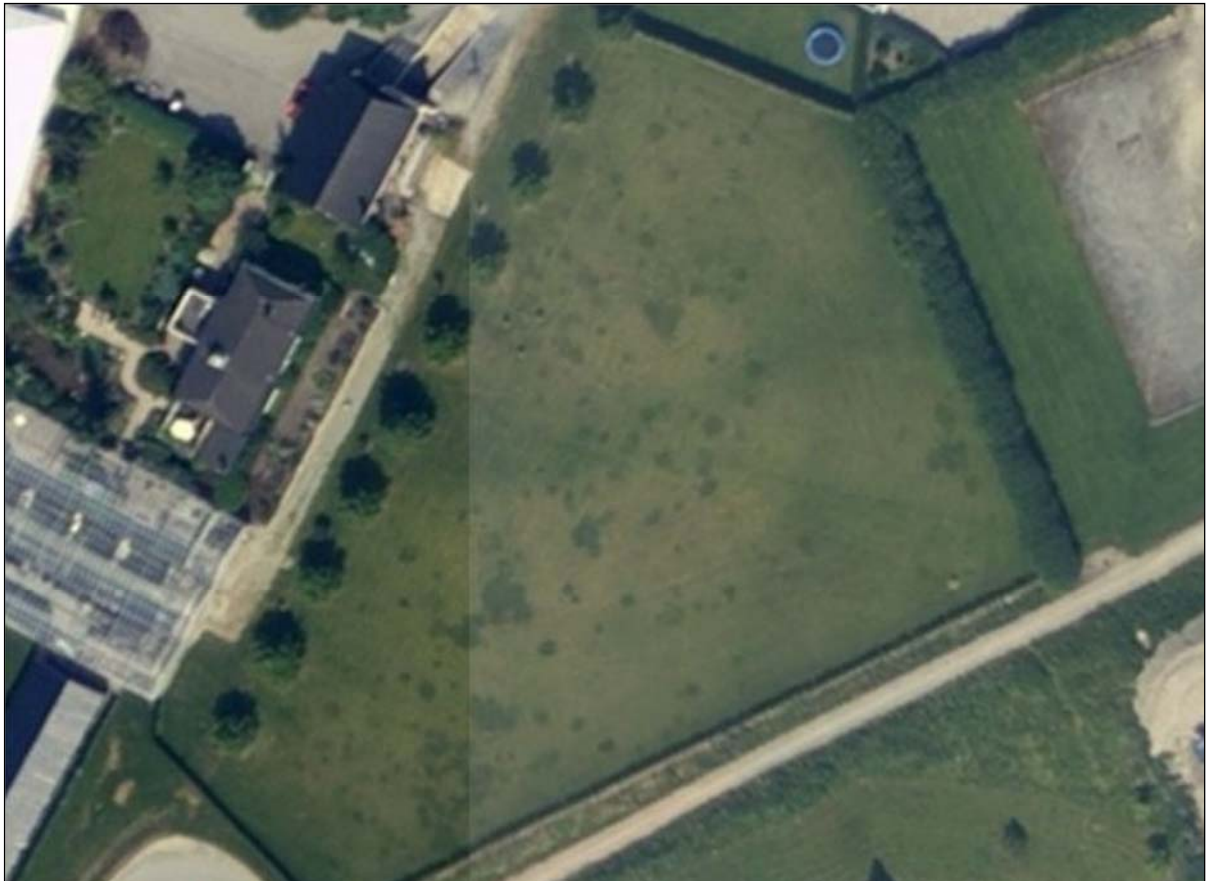
*Kokegropfelt under markoverflaten, på Vitbank? Kilde: Norge i Bilder.*

I løpet av bronsealder og eldre jernalder øker funnpotensialet betraktelig, særlig i de nordre delene av området. Her er det tidligere registrert bosetningsspor (ID 90268), og i en hage ved industriområdet på Vitbank kan flyfoto antyde et kokegropfelt under markoverflaten. Det er også gjort funn av fossile dyrkingsspor ved gården Haga nord for områdeavgrensningen (ID 120491). Områdene ved Jensvoll skole peker seg ut som et særlig gunstig bosetningsområde, men også andre områder er gitt høyt potensial basert på nærheten til kjente funn og en generell landskapsvurdering.

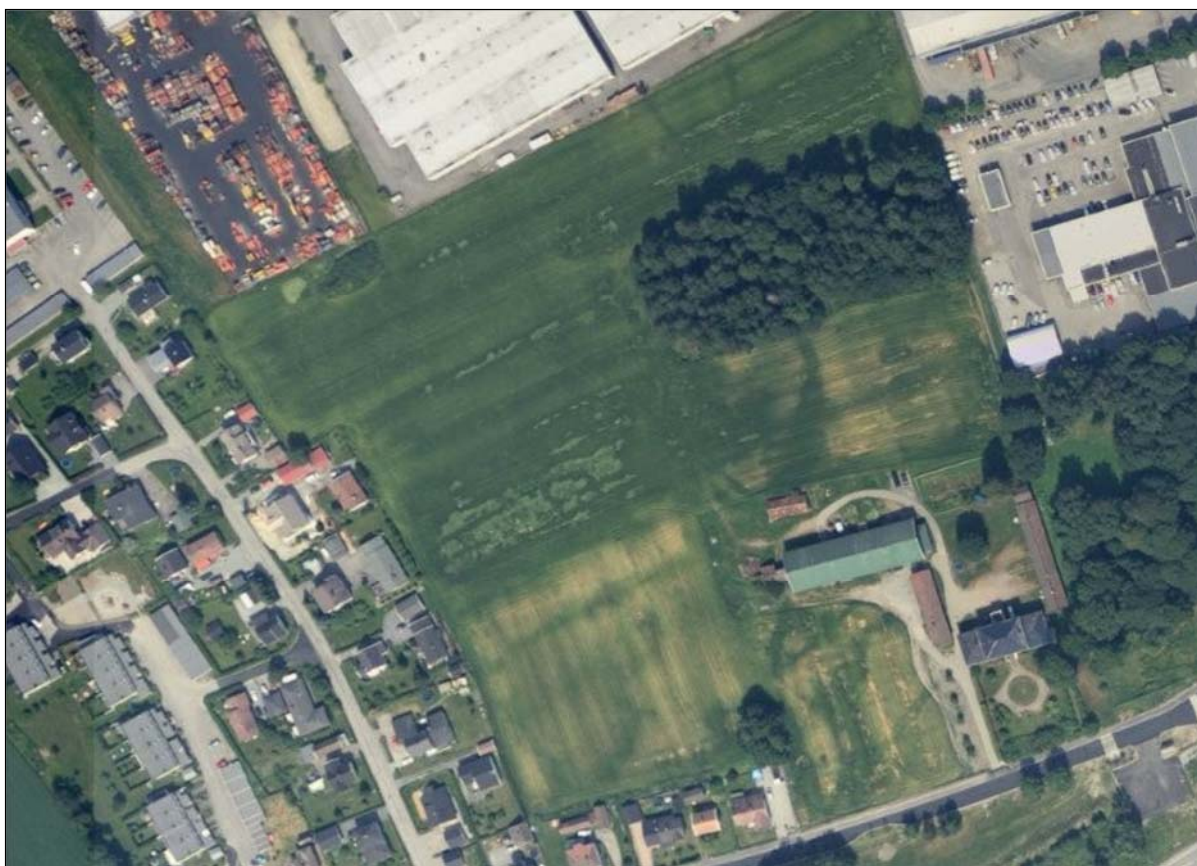
*Flyfoto over dyrket mark på Frydenlund. Produksjonsplassen ble påvist vest for tunet. Kilde: Norge i Bilder.*

Fra yngre jernalder og middelalder er Frydenlund trukket ut som et kulturmiljø med høy arkeologisk verdi. Området omfatter et jorde like nord for lystgårdsanlegget, med svært høyt potensial for funn automatisk fredete kulturminner. Dette er basert på flyfoto, og på nærheten til allerede kjente kulturminner. I forbindelse med boligbygging på jorden mot vest ble det i 2005 påvist en produksjonsplass (ID 96319, 96321). Denne ble utgravd av KHM i 2007.

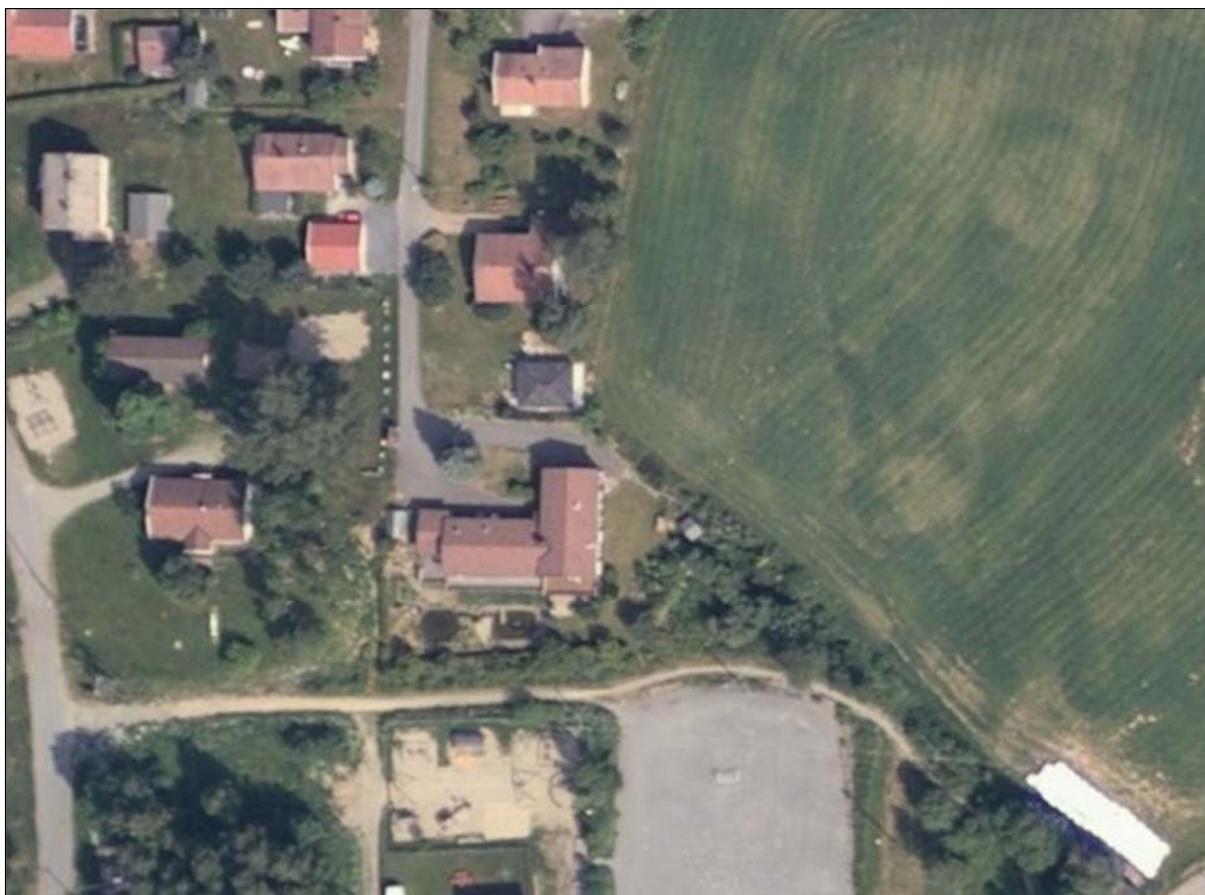
*Mulige gravminner under markoverflaten, like øst for Rypeveien (Kilde: Norge i Bilder).*

Ett av stedene hvor flyfoto kan antyde kulturminner under markoverflaten er et jorde like øst for Rypeveien, og like ved tettbebyggelsen på Lierskogen. Her kan en skimte minst to mulige graver (lys) med fotgrøft (mørk) omkring. Området er vurdert til å ha svært høyt potensial.

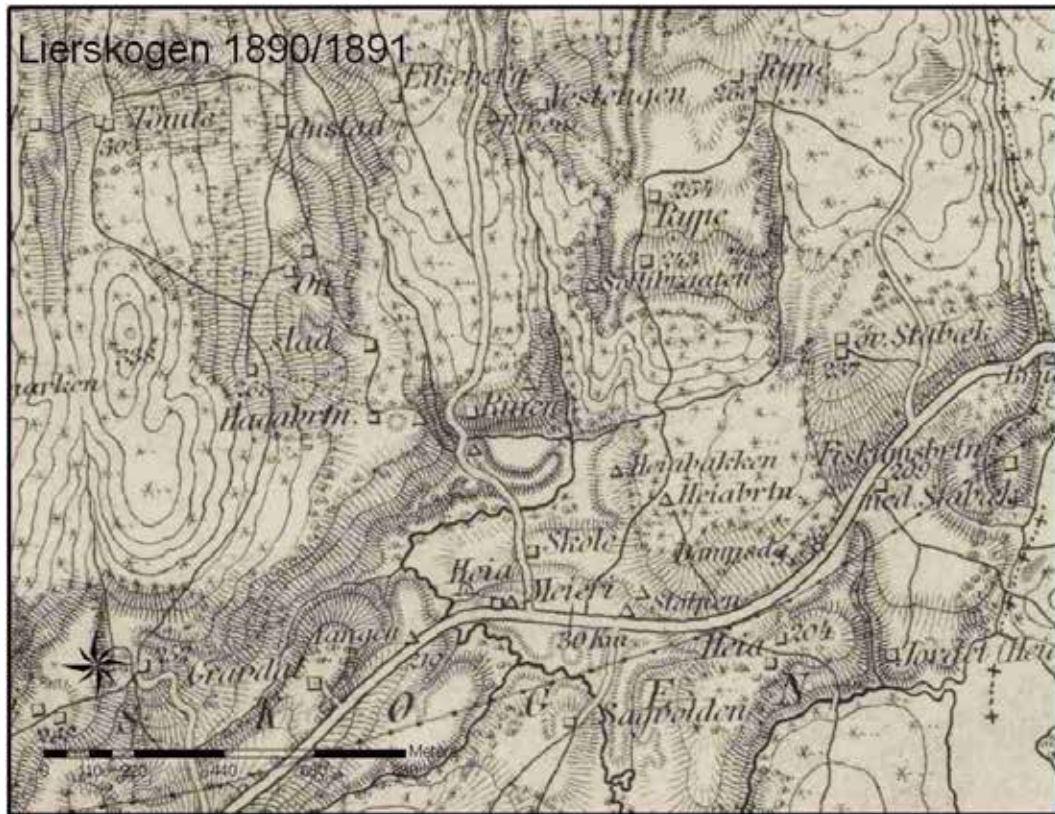
Kart over Lierskogen i 1890-91 (Kilde: Kaptein Solems rektangelkart).

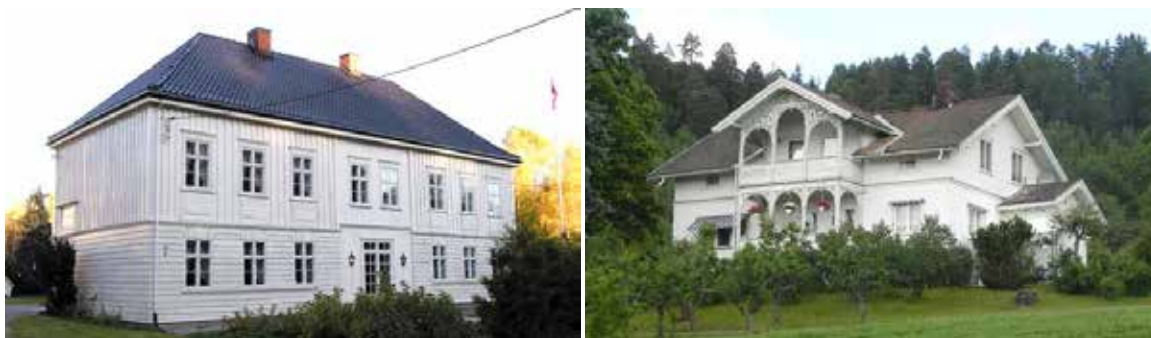
*Hovedbygningen på Nordre Vivelstad (til venstre) ble sannsynligvis tegnet av Christian Staalberg i 1802. Staalberg er den første praktiserende arkitekt vi kjenner i Drammensområdet. Bygget har svært høy arkitektonisk kvalitet og skårer høyt på dette kriterium. Hovedbygningen på Nordre Stokke (Stokkeveien 16) har løvsagarbeid i sveitserstil med meget høy håndverksmessig kvalitet og skårer på kunstnerisk utførelse.*

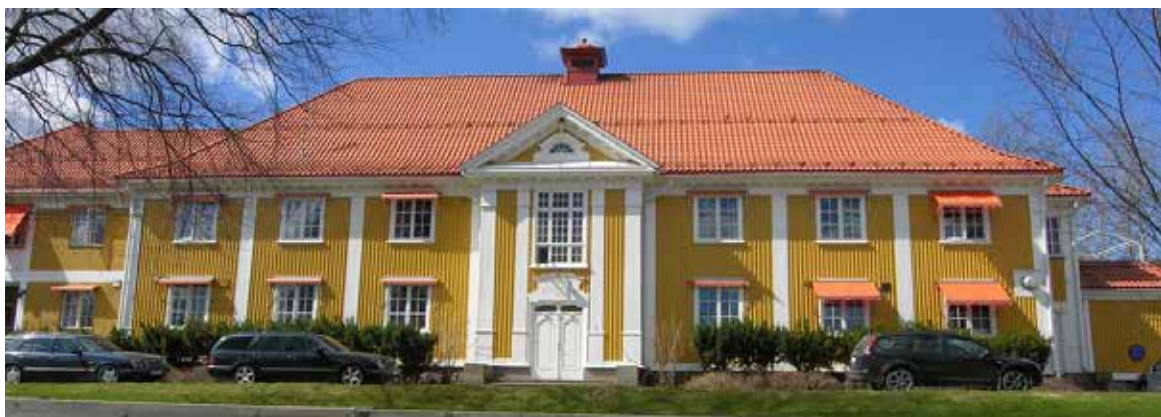
*Frogner pleiehjem er et av flere kommunale bygg med høy kvalitet, både arkitektonisk og håndverksmessig. Pleiehjemmet, som sto ferdig i 1921, er også viktig for bygdas identitet. Bygget kan være tegnet av arkitekt N. P. Nilsen i Drammen.*

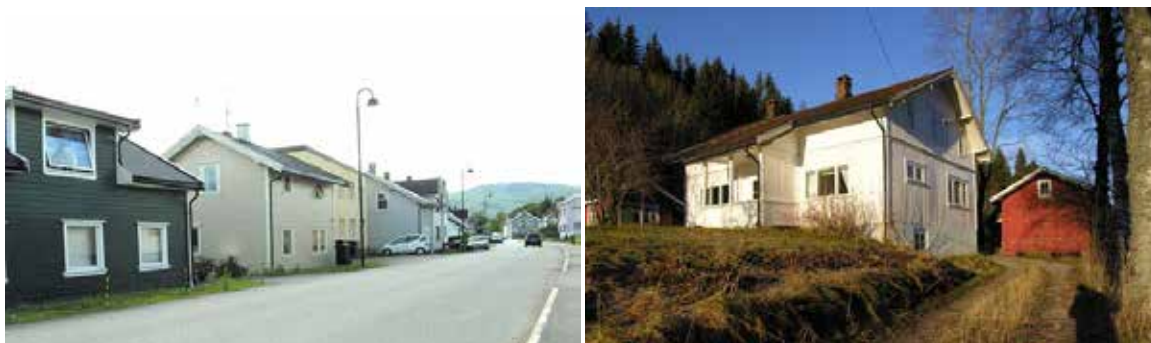
*Eldste del av Lierstranda (til venstre) er sterkt preget av endringer, men som et samlet miljø er denne bebyggelsen fortsatt viktig for Lier. Hovedbygningen på Langeland (til høyre) er en god del endret, men likevel viktig for å opprettholde sammenhengen mellom de tre gjenstående bygningene i gårdsmiljøet.*

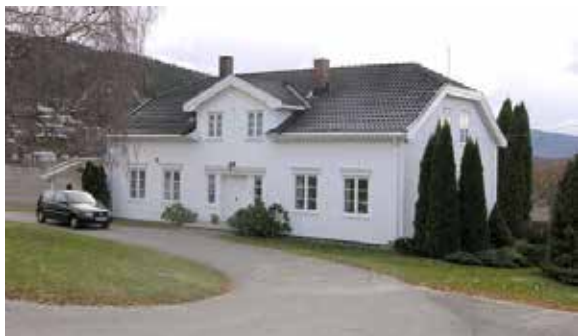
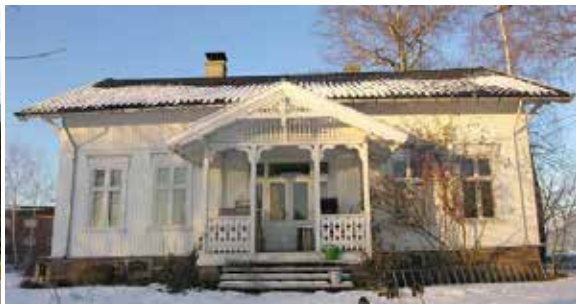
Hovedbygningen på Søndre Sørumsdal (til venstre) er en typisk representant for empirehusene som ble reist i Lierbygda i en 70-årsperiode fra omkring 1805. Både hus og dekor på Lille Valle (til høyre) er representativ for sveitserstilens form og detaljering.

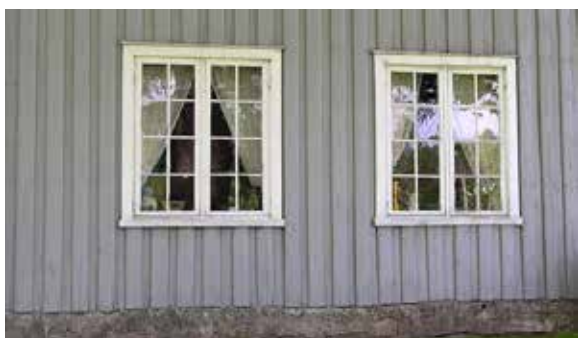
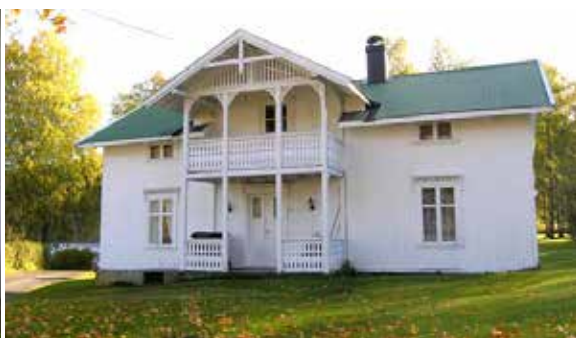
Godt bevart 200 år gammel panel og like gamle vinduer er et sjeldent syn. Autenticiteten er ett av kriteriene som gjør hovedbygningen på Guransrud (til venstre) til et viktig kulturminne. Fram til juli 2011 hadde også Vik (Svangstrandveien 30) i behold originale vinduer, kledning og en elegant detaljering fra omkring 1885.

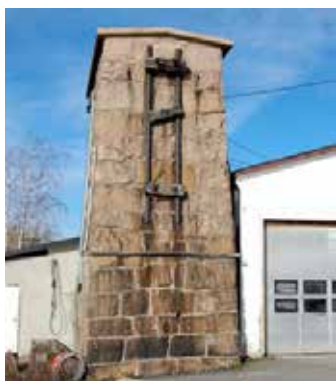
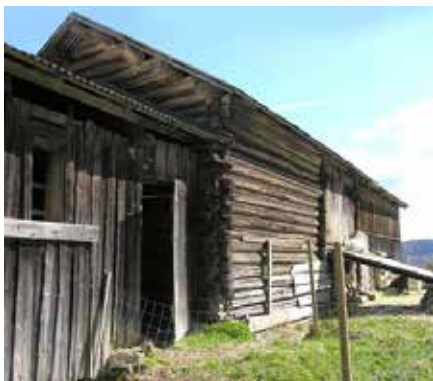
*Krantårnet ved granittsteinsbruddet på Lahell (lengst til venstre) er et viktig historisk minnesmerke og enestående. Det finnes ikke maken i Lier, og det er dermed sjeldent – både da det var nytt og i dag. En laftet låvebygning var en vanlig hustype i hele Lier for 150 år siden, men i dag finnes det mindre enn en håndfull tilbake. Dermed er også låven på Fjellhaug i Kviståsveien 24 sjelden.*

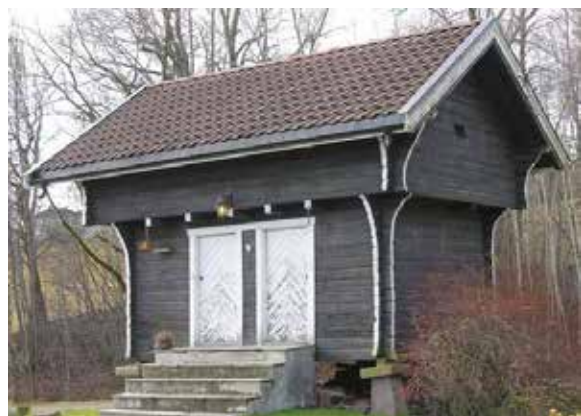
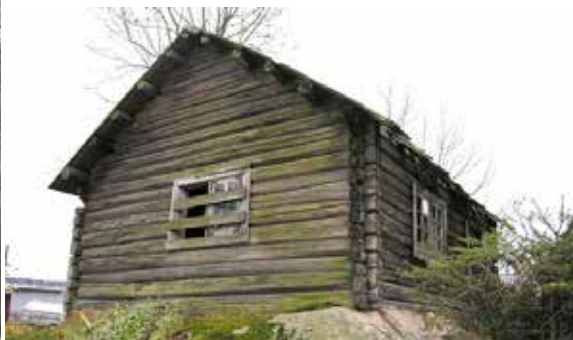
*Stabburet på Gravdal (til venstre) er ett av 77 bevarte bur i lafteplank, og da vil den tekniske kvaliteten være ett av flere kriterier for hvilke av disse burene som bør få en plass på vernelisten. Noen ganger er kulturminnet i så dårlig forfatning at det er ekstra vanskelig praktisk eller økonomisk å ta vare på det. Et slikt eksempel er bryggerhuset på Helgerud (til høyre).*

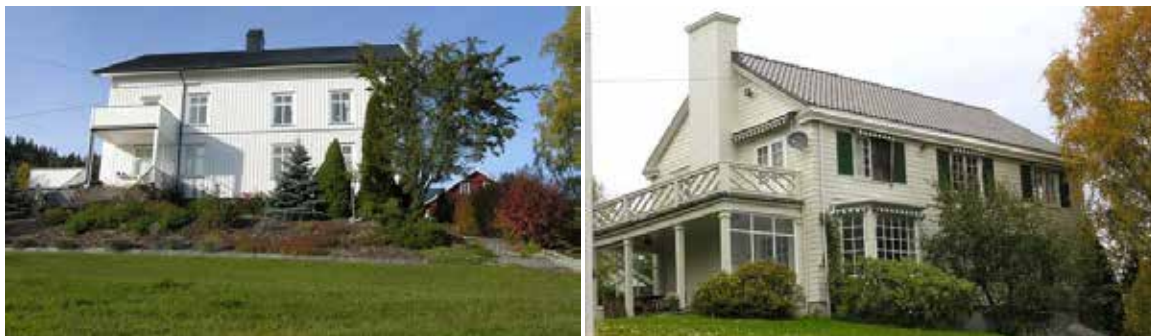
*Kulturminnets verdi øker med alderen. Hovedbygningen på Øvre Stoppen (til venstre) framstår som et drøyt hundre år gammelt sveitserstilshus. En ny fasade skjuler imidlertid en av distriktets eldste og mest påkostede lystgårder, trolig oppført i 1720-årene. Blant de yngste kulturminnene er Unions direktørbolig i Baches vei 10 (til høyre), tegnet av arkitekt Bjarne Thinn Syvertsen i 1948. Her er det lagt vekt på arkitekturen og ikke alderen.*

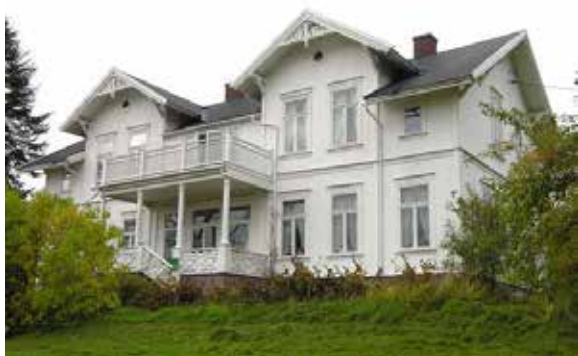
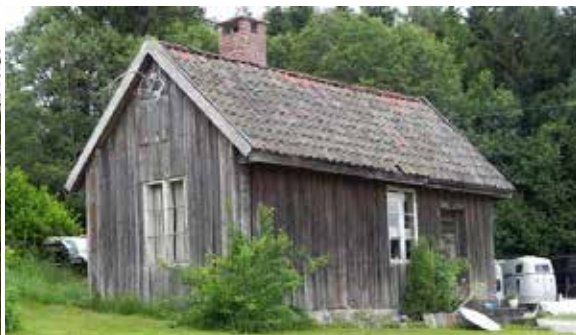
*Hovedbygningen på Østre Nøste (til venstre) og bryggerhuset på Kjenner (Bråtaveien 19) er eksempler på bygg med svært høy verneverdi. Bryggerhuset med bakerovn er i hovedtrekk bevart slik det ble bygd på 1800-tallet.*

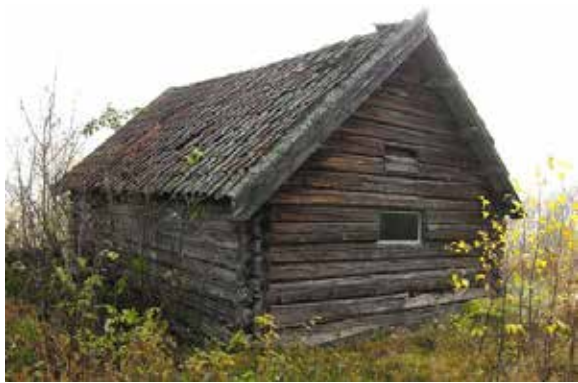
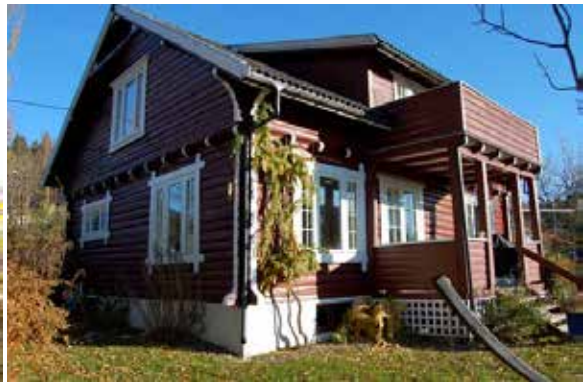
*Blant eksempler på bygg med høy verneverdi er smia på Stein (Steinsveien 7, til venstre) og boligen i Lahelldammen 1. Stein-smia er den ene av Liers to bevarte gårdssmier i laftet tømmer.*
