# «VERN GJENNOM BRUK»

En temaplan for fysiske kulturminner og kulturmiljøer i Lier  
Vedtatt i kommunestyret 14.12.2015

# **FAGRAPPORT FOR KULTURMINNER OG KULTURMILJØER I LIER**

Utarbeidet av  
Kristoffer Dahle og Jo Sellæg  
2008-2012

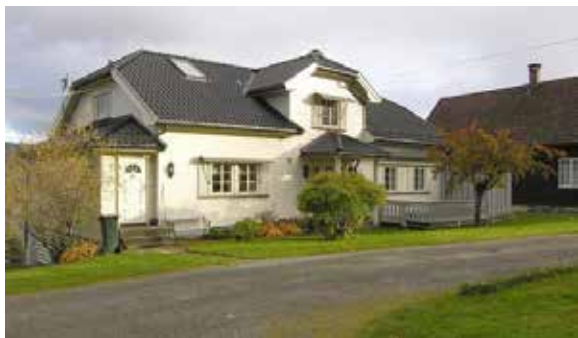
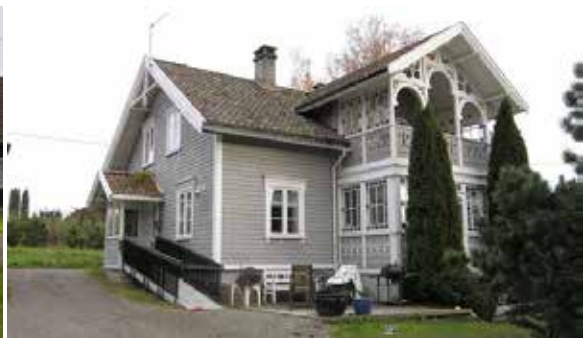
*Hovedbygningen på det nordre bruket på Saue (til venstre) er oppført i empirestil omkring 1860, men senere omfattende modernisert. Bygningen er likevel en viktig del av de to gårdstunene som utgjør gårdsmiljøet på Saue. I bakgrunnen, til høyre for bygningen, ser vi hovedbygningen på nabobruket, ett av de eldste og best bevarte bolighus i Lier. Hovedbygningen på Steinset (Kjellstadveien 47) er eksempel på et hus hvor en vesentlig del av fasadene er fornyet, men hvor man har søkt å beholde stilen fra huset var nytt i 1904.*

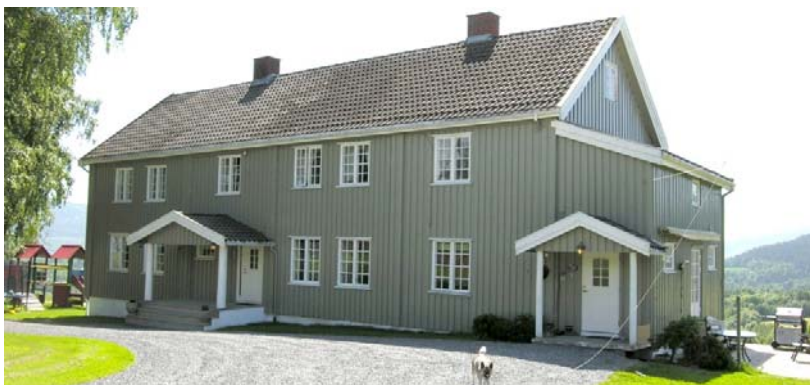
*Eldste del av hovedbygningen på Østre Solberg skal være oppført i 1748. Huset ble forlenget omkring 1840.*

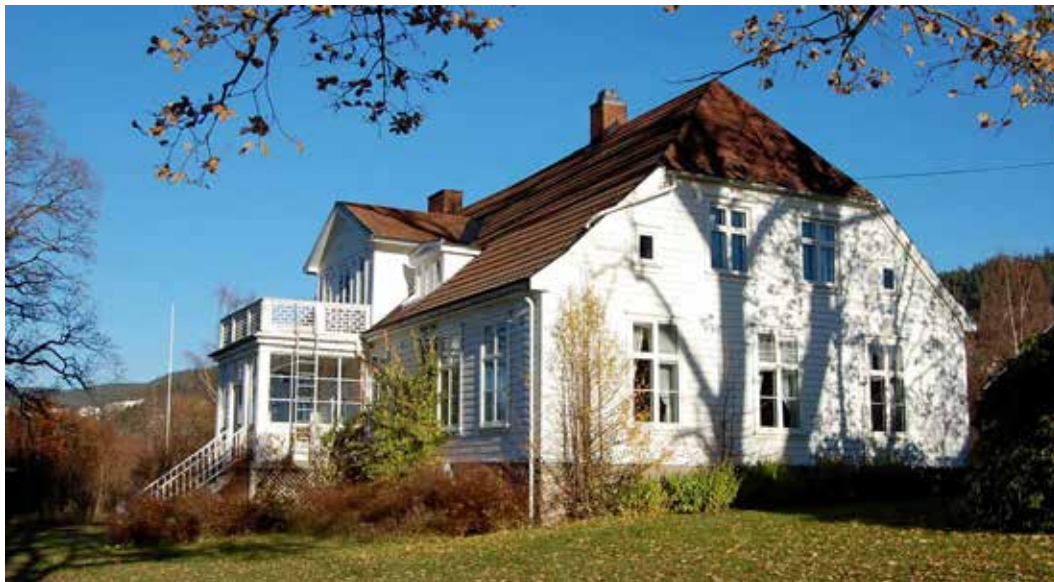
*Empirestilen men en etasjes bygningskropp under et halvvalmet tak ble introdusert i Lierbygda omkring 1806 av Caspar von Cappelen. Han bygde bestyrerbolig av egenprodusert teglstein for sin virksomhet i Vivelstaddalen. Arkitekt for bygget var trolig Bragernesbyggmesteren Christian Staalberg. Huset fikk kort levetid, trolig på grunn av dårlig fundamentering, men ble et forbilde for mange bønder i Lier. Hovedbygningen på Nordre Gullaug (over) sto ferdig i 1809 (1806?) og er dermed den eldste bevarte empirebygning i kommunen. Stilen fikk stor utbredelse og det ble faktisk reist empirebygninger til godt ut i 1870-årene.*

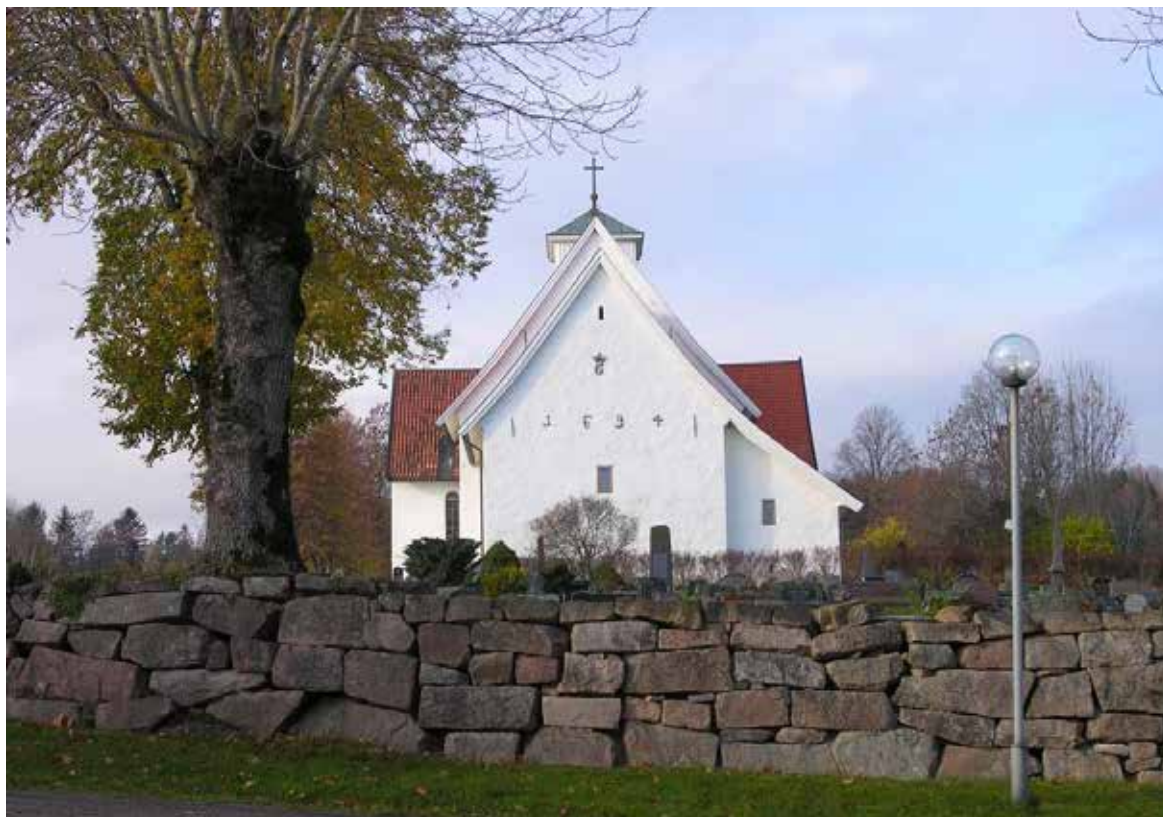
*Frogner kirke er det eldste dokumenterte hus i Lier og er ikke fredet, men foreslåtte endringer må vurderes Riksantikvaren (listeført). Sammen med kirkegården, kirkegårdsmuren og prestegården er den kjernen i et verdifullt kulturmiljø fra Eik til Hval.*

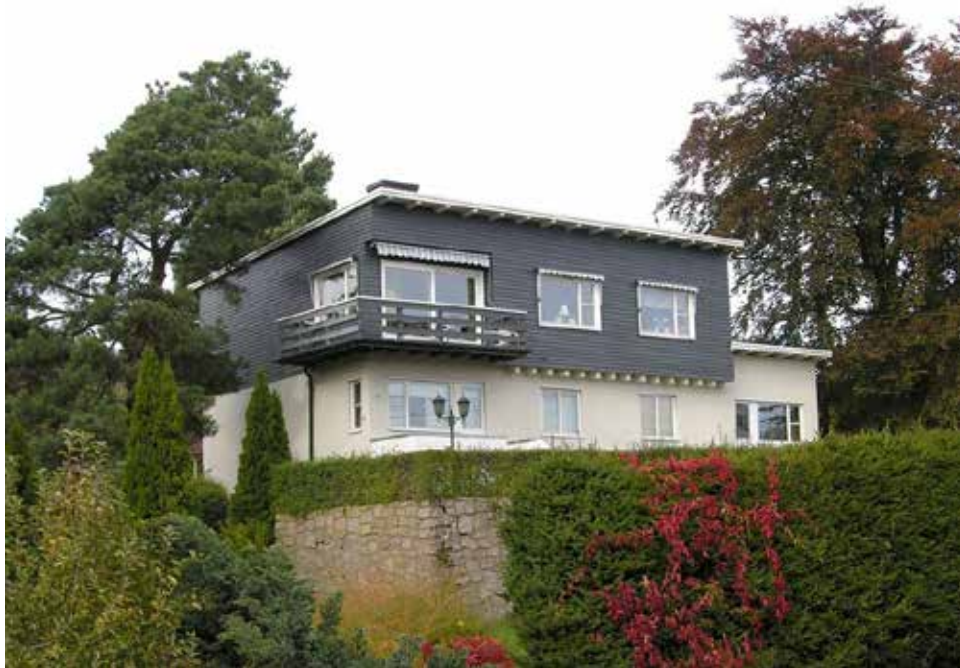
*Den elegante funkisvillaen i Nøsteveien 33 ble tegnet av arkitekt Christian Fr. Arbo i 1938.*

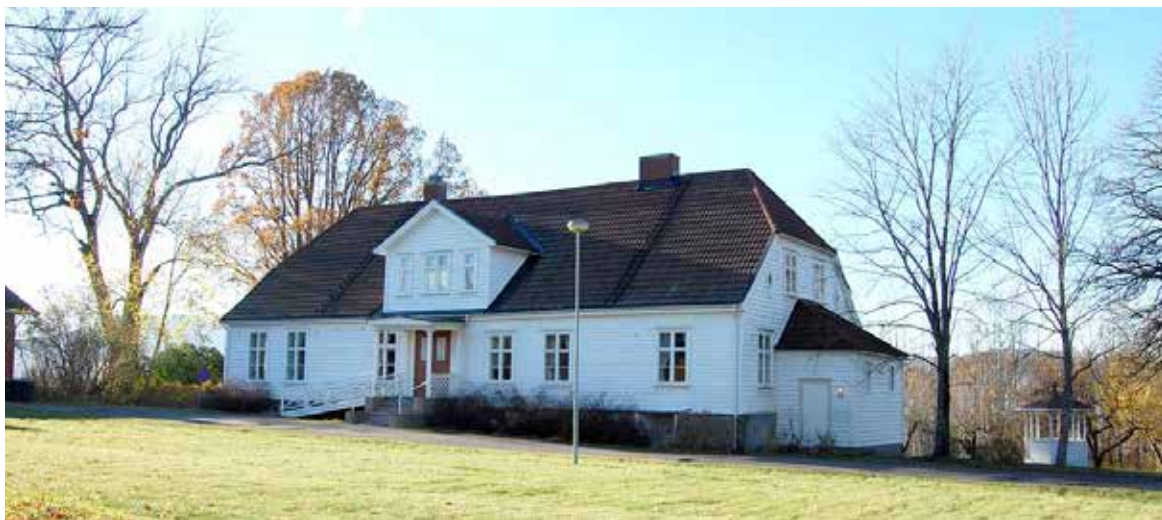
*De halvvalmede takene er typiske for empire. I første fase, rett etter 1800, var takene fortsatt steile, slik man var vant til fra den klassiske stilen sent på 1700-tallet. Enkelte kilder oppgir at huset er oppført i 1806, andre i 1809. Bygget ble reist parallelt med eller kort tid etter en tilsvarende bygning i mur på Nordre Vivelstad. Det er ikke utenkelig at bygmester og arkitekt Christian Staalberg er ansvarlig for utformingen.*

Gårdsanlegget omfatter en hovedbygning, et bryggerhus, et stabbur, en kjellerbygning og en enhetslåve. En nyere driftsbygning er satt opp midt i tunet og deler dette til et totunsanlegg. Bebyggelsen fremstår som et helhetlig miljø. Størst interesse knytter seg til hovedbygningen. Den skal være oppført i 1806 (1809?), og representerer første fase av empirestilen i bygda. Bygningen flankeres av et noe yngre bryggerhus og stabbur, begge med høy verneverdi. Driftsbygningen fra 1930 og en kjellerbygning bidrar til å avgrense tunet.

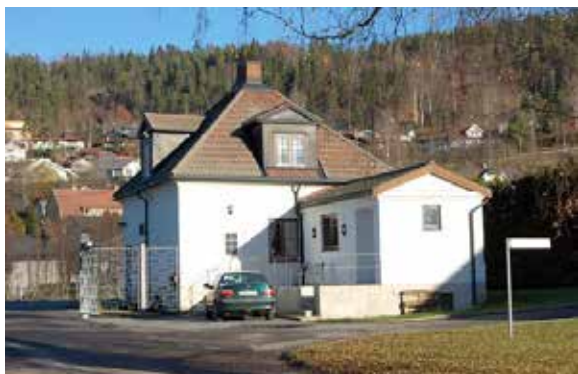
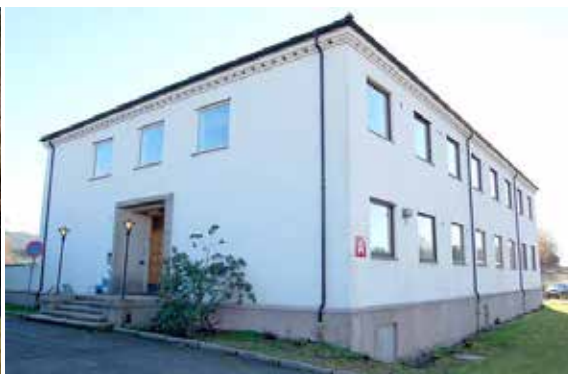
*Portbygningene (til venstre) må være reist samtidig med den første fase av utbygging av fabrikkanlegget i årene etter 1916. I 1941 kunne fabrikken innvie et nytt kontor- og administrasjonsbygg tegnet av Bjarne Thinn Syvertsen. Funkisarkitektens sobre modernisme og det elegante inngangspartiet har mye til felles med (det gamle) Fylkeshuset i Drammen, som arkitekten tegnet på samme tid.*

Miljøet omfatter også sprengstoffabrikkens to portnerbygninger, en trafo og en nyere kontorbygning. Portnerbygningene er for mange et kjent landemerke, og representerer vokterne om fabrikkens produksjon. De hører med til første fase av utbyggingen ved slutten av første verdenskrig. Administrasjonsbygningen er ikke like påaktet, men fremheves her som en av Liers yngre arkitekturperler, oppført ved inngangen til 2. verdenskrig etter tegninger av Bjarne Thinn Syvertsen, distriktets fremste modernist på den tid.

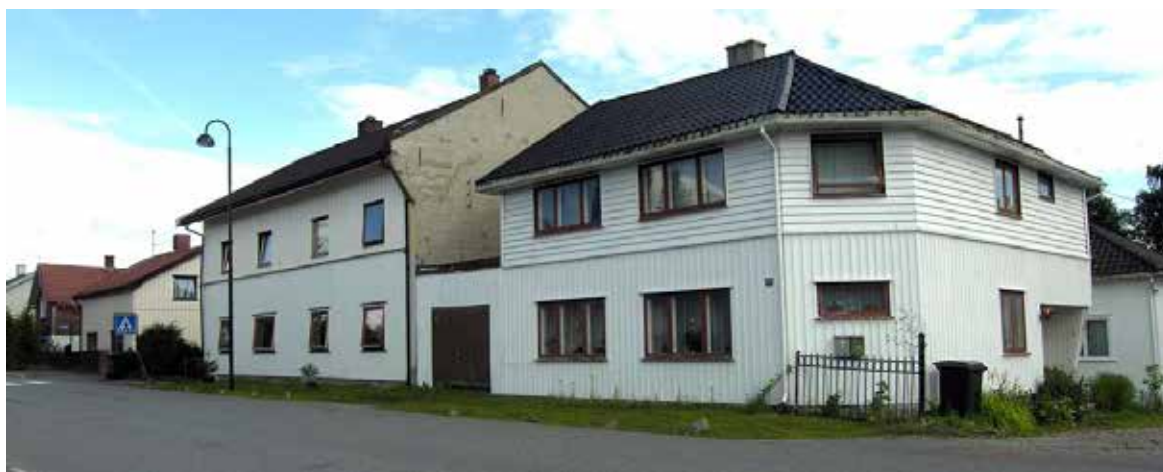
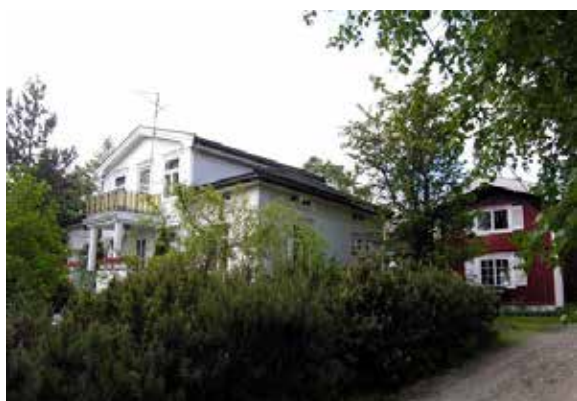
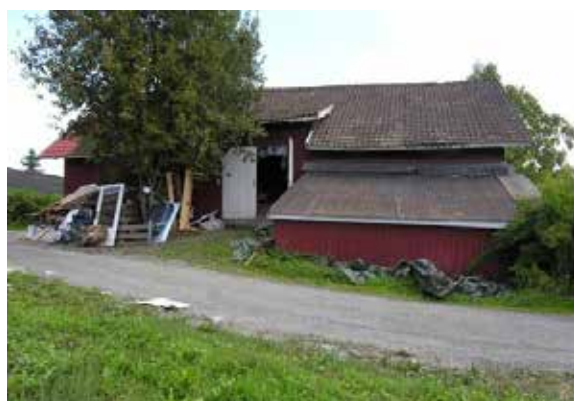
*Lierstranda 65-69 ble oppført omkring 1900 (øverst). Lierstranda 66 (Michely-Høvik) med hovedbygning fra 1848 (nederst til venstre) og løkkelåve fra første halvdel av 1700-tallet.*

Et av løkkebrukene som er bevart er Michely-Høvik. Her står fortsatt hovedetasjen av distriktets eneste bevarte løkkelåve, en låvebygning innrettet med beboelsesrom i en ark over løerommene. Arken er gått tapt, og resten av huset er innebygd i en nyere låve. Det opprinnelige huset var rødmalt med svarttjærede nov, slik det var vanlig på bolighus i byen på 1600- og første halvdel av 1700-tallet. Huset har svært høy kunnskapsverdi.

Hovedbygningen i senempirestil fra 1848 er representativ for lokale lystgårdsanlegg med tverrstillt midtark, et motefenomen i 1840-årene med lokalt utspring i hovedbygningen på Frydenlund. Som anlegg med hovedbygning, sidebygning og låve har Michely-Høvik stor symbolsk, bygningshistorisk og arkitektonisk betydning.

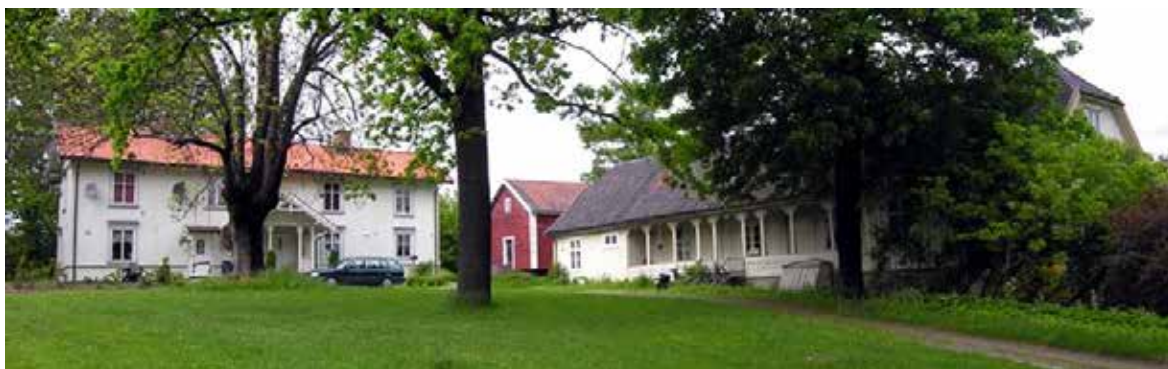
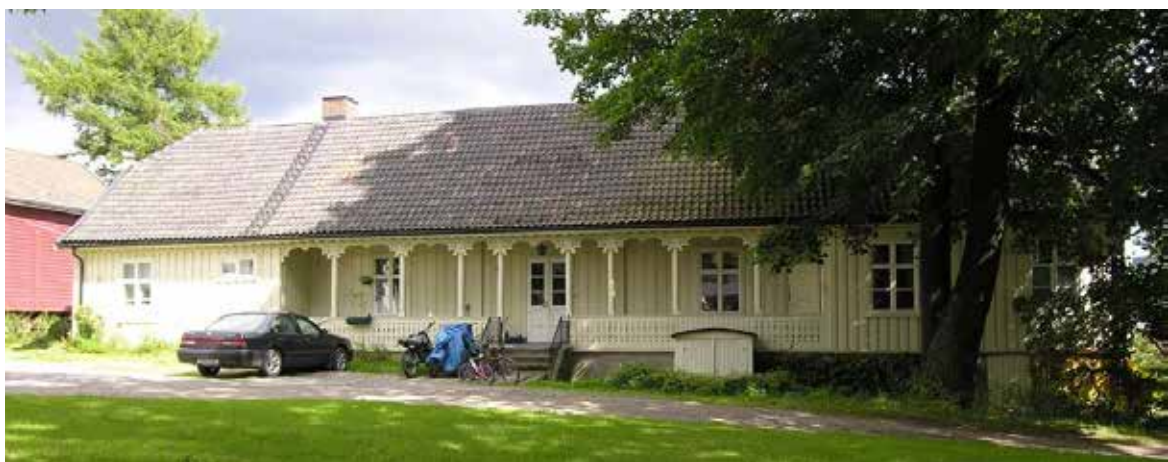
*Jensvoll (Jensvollveien 10) med tun (øverst) og hovedbygning fra 1831.*

Jensvoll har i perioder vært eid av byborgere og blitt brukt som avlsgård og løkkebruk. Hovedbygningen er reist for kjøpmann Knud Eckersberg i 1831 og er et enetasjes langstrakt empirehus med halvvalmet tak. En åpen svalgang går langs midtre del av gårdsfasaden og fremstår som en bred loggia i en helt symmetrisk fasade. Den opprinnelige empirefasaden er bevart og er supplert med detaljering i sveitserstil. Gårdens stabbur er jevn gammelt med hovedbygningen, mens sidebygningen i enkel sveitserstil er 40 år yngre. En godt bevart enhetslåve fra 1930 utgjør den tredje vegg i tunet. Anlegget har som helhet høy arkitektonisk og bygningshistorisk verdi og framstår med høy grad av autenticitet.

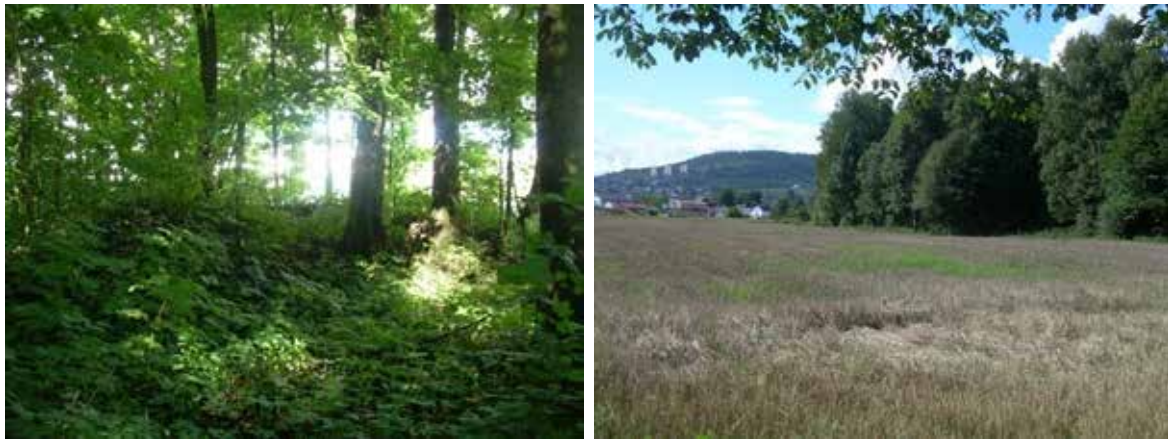
*Rundhaug, ID 39108-1 (t.v.) og resterende dyrket mark ved Frydenlund (t.h.). Fotos: Kristoffer Dahle.*

I den nordøstre delen av lystgårdsparken, ca 110 m nordøst for hovedbygningen, ligger det et gravfelt bestående av to hauger, en rundhaug og en langhaug (ID 39108). Begge er forstyrret i gammel tid. Ifølge tradisjonen skal St. Hallvard ha vært gravlagt her før han ble flyttet til Huseby. Trolig gjelder dette rundhaugen hvor det er synlige spor etter haugbrott. Også steinen som står på toppen av Hallvardshaugen (ID 39109) skal ha stått her.

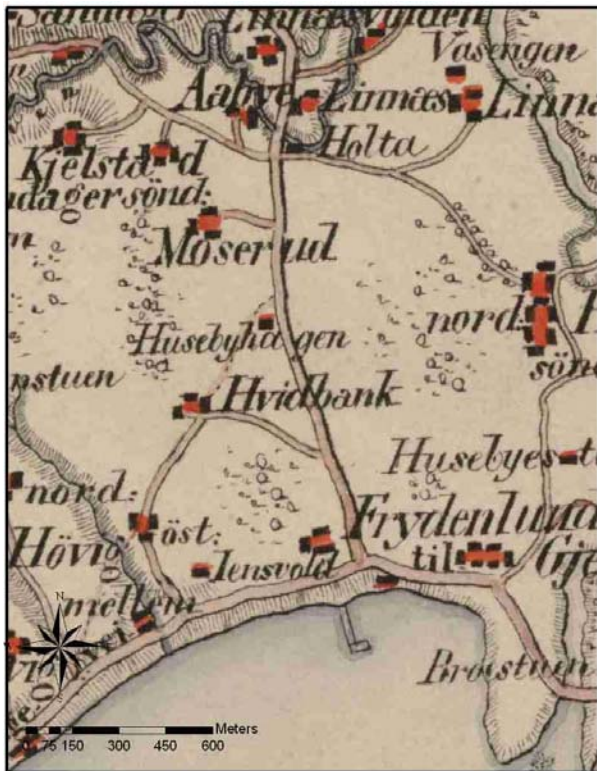
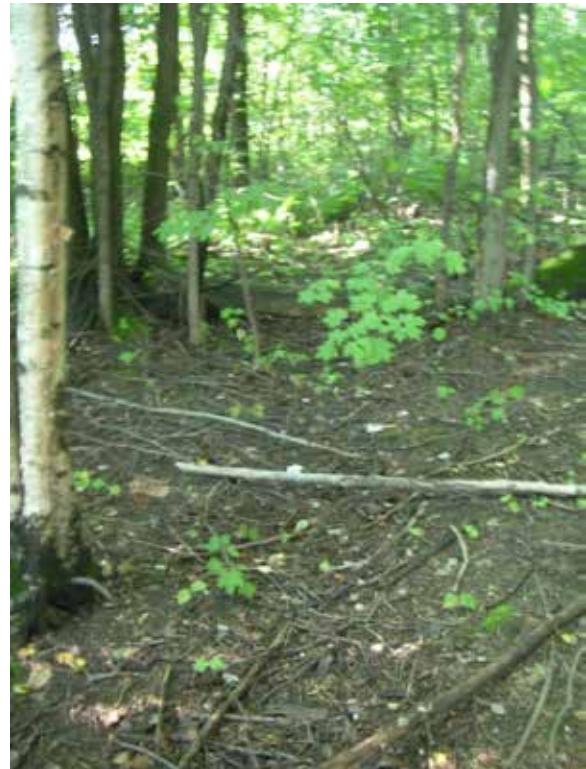
Utsnitt av kart over Lier Præstegjeld af H. Scheel fra 1844 (t.v.). Veifar/tråkk, ID 117748-1 (t.h.). Foto: Kristoffer Dahle.

Både gravfeltet og produksjonsområdet kan ha en sammenheng med et eldre veifar gjennom parken (ID 117748). Dette ble først registrert av Erik Hinsch under krigen, og senere ved kulturhistoriske registreringer i 2005 (Groseth 2005). Alderen er ukjent, men veifaret er trolig eldre enn lystgården, ettersom det forsvinner inn under den østre sidebygningen. Hinsch (1944) antydte at det kunne være et eldre veifar til Huseby, men det er kanskje mer sannsynlig at dette gikk ned mot havnen eller mot gården Gilhus. Her skal det etter gårdsnavnet å dømme ha stått en stor festsal (gno. 'gildihus').

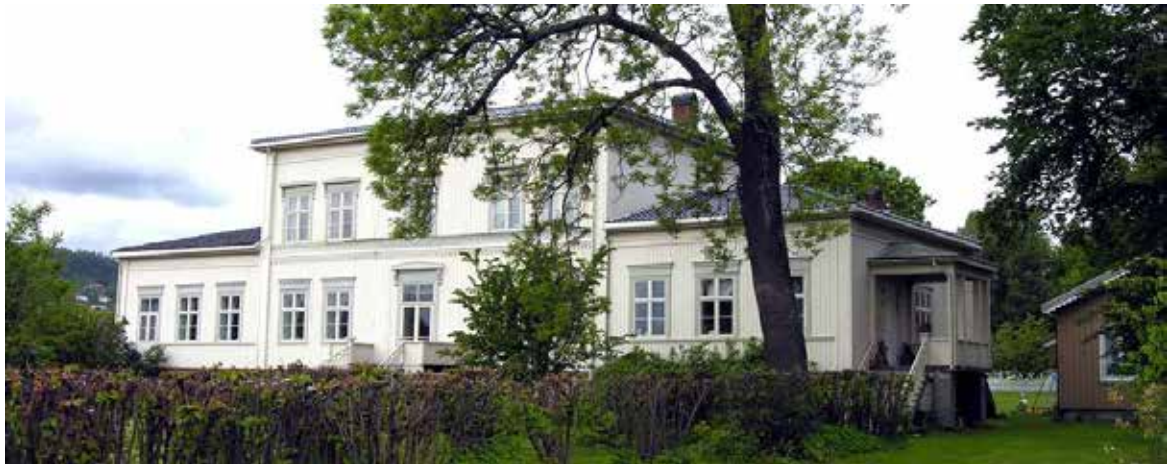
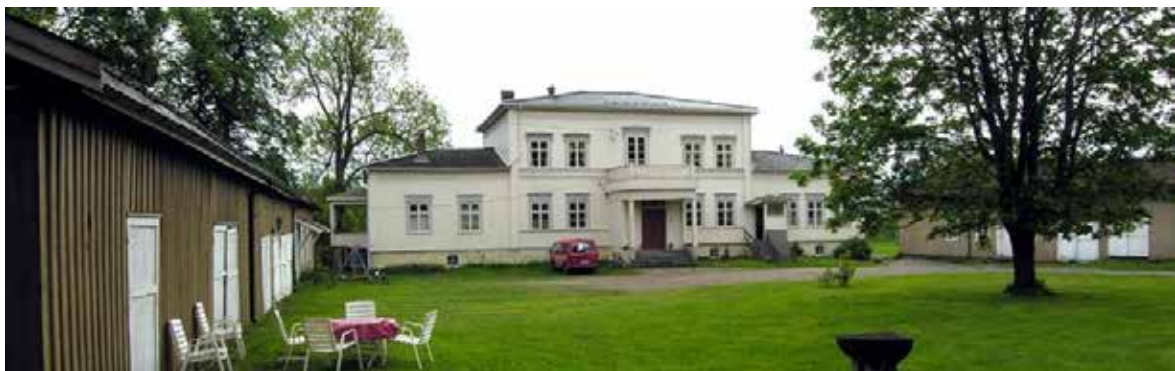
*Frydenlund (Lierstranda 128) med hovedbygning fra 1770-årene (øverst) og tunet.*

Selve hovedbygningen har gjennomgått flere ombygninger fram mot midten av 1800-tallet, men den opprinnelige hovedkarakteren er godt bevart. Bygningsformen med et toetasjes midtparti og lavere fløyer langs samme akse ble forbilde for et stort antall lokale lystgårder i årene omkring 1840/1850. Etter ombygningene framstår selve hovedbygningen som en god representant for senempirestil, men med et arkitektonisk grep og enkelte bygningsdetaljer fra de første årene. Den bygningshistoriske og lokalhistoriske verdien er svært høy.

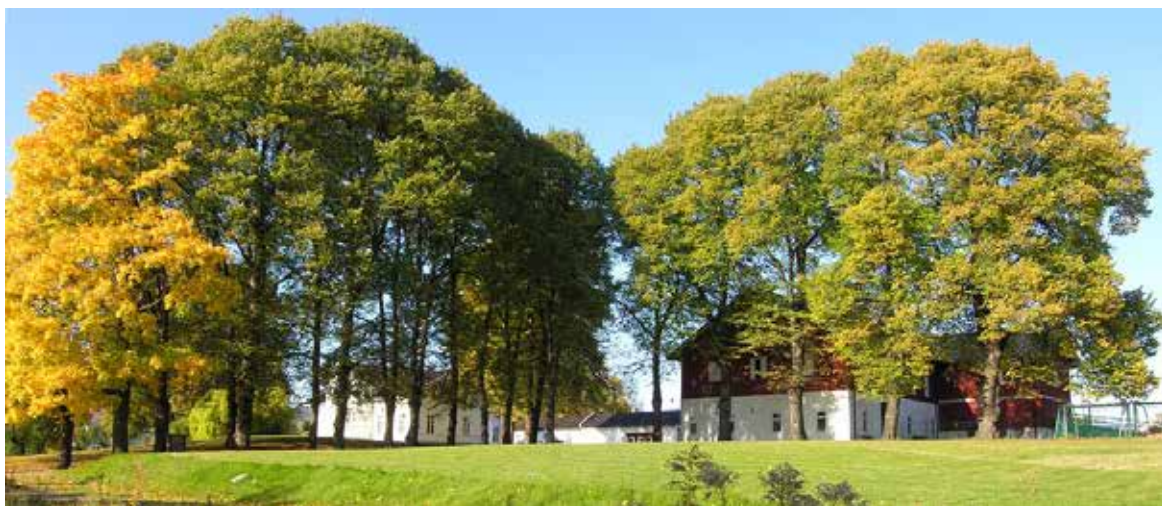
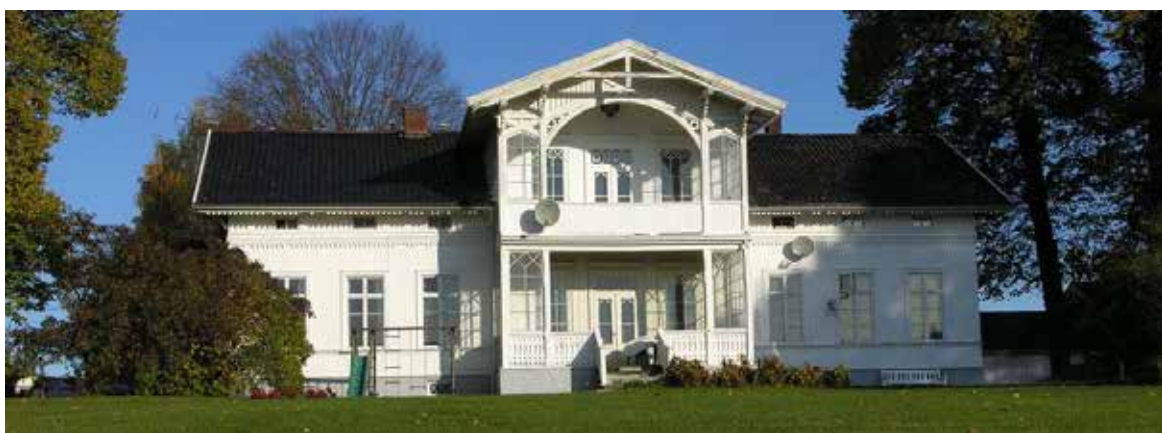
*Gilhus (Gilhusveien 6) med tun (øverst) og hovedbygning fra 1868.*

Gården Gilhus og dens eiere gjennom 1800-tallet er knyttet til omfattende industrivirksomhet langs Gilhusstranda og den gamle veien til Røyken – garveri med vindmølle, skipsverft, dampsg, høvleri og trevarefabrikk. De fleste bygninger i det langstrakte firkanttunet ble oppført for skipsreder Christian Tofte i årene fram mot 1868. Hovedbygningen ble utformet med klare trekk fra senempiren, men med tak og detaljer i henhold til de nye sveitserstilsidealene. Til tross for en del mindre endringer, er Toftes anlegg godt bevart.

Til anlegget hører en mindre park med store og vakre trær som forsterker virkningen av gårdsanlegget i landskapet. Gården Gilhus er meget representativ for større gårdsbruk fra tiden, har et sjeldent godt bevart gårdsmiljø, er i stor grad autentisk og hovedbygningen har høy arkitektonisk kvalitet. Anlegget har også symbolverdi og er meget godt ivaretatt av eieren, som er Drammen kommune.

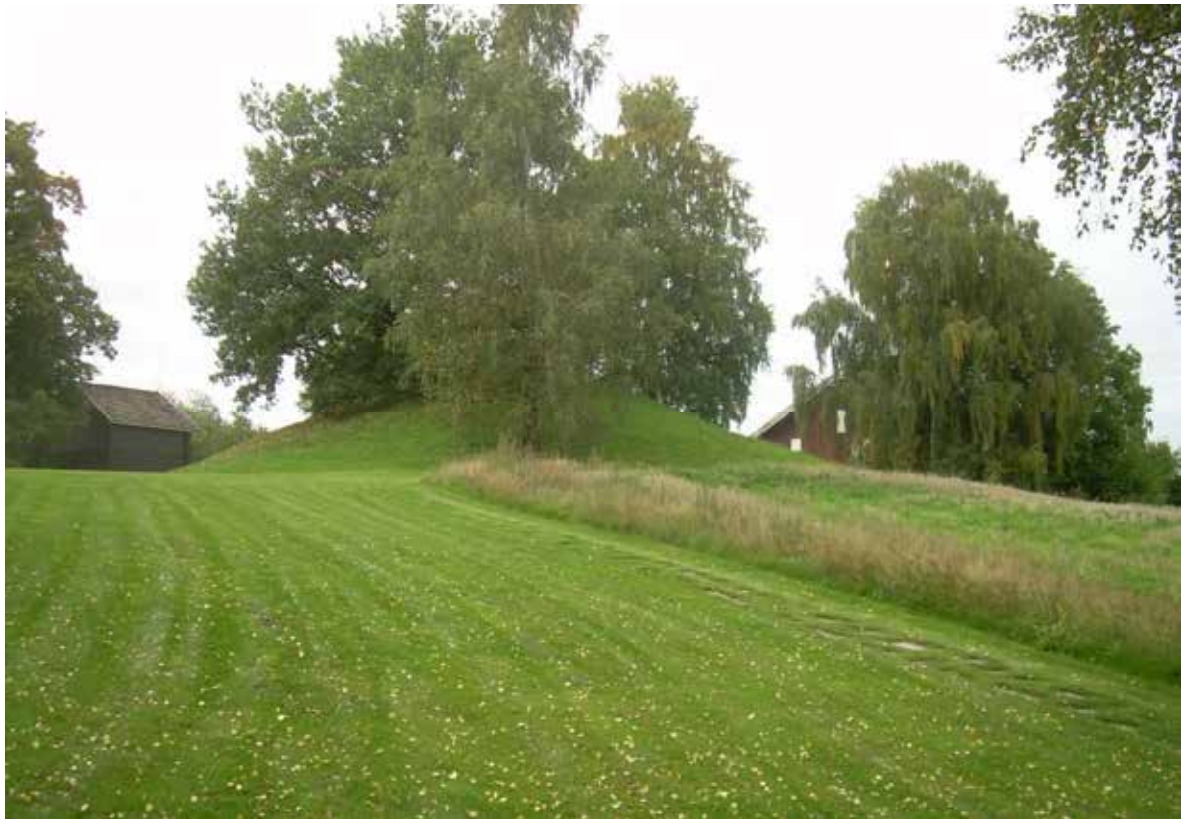
*Gravhaug på Nordre Huseby. Foto: Kristoffer Dahle.*

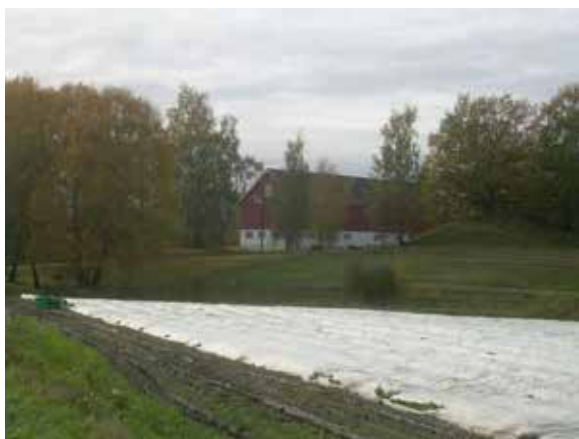
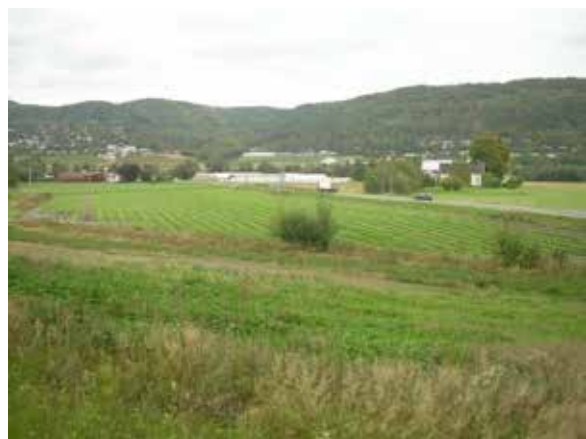
*Huseby-haugene (t.v.). Utsyn fra nordre Huseby-haug, med det tidligere elveleiet nedenfor. Fotos: Kristoffer Dahle.*

De to gravhaugene på Huseby er blant landets storhauger. De er ca. 5 meter høye og måler mellom 28 og 36 meter i diameter. Etter sagnet skal St. Hallvard (d. ca. 1043 e. Kr.) være begravd i den nordre haugen (ID 39109), etter først å ha ligget i en av haugene på Frydenlund (ID 39108, kulturmiljø 4). Ifølge sagnet skal også bautaen på Hallvardshaugen være medbrakt derfra. Sannsynligvis er haugene noe eldre, muligens fra tiden før gården ble gjort til Huseby-gård. En tredje gravhaug skal ha blitt slettet i 1823. Hundre år tidligere skal det ha vært funnet en skipskjøl i denne haugen, og det er ikke umulig at også de gjenværende haugene kan inneholde skip.

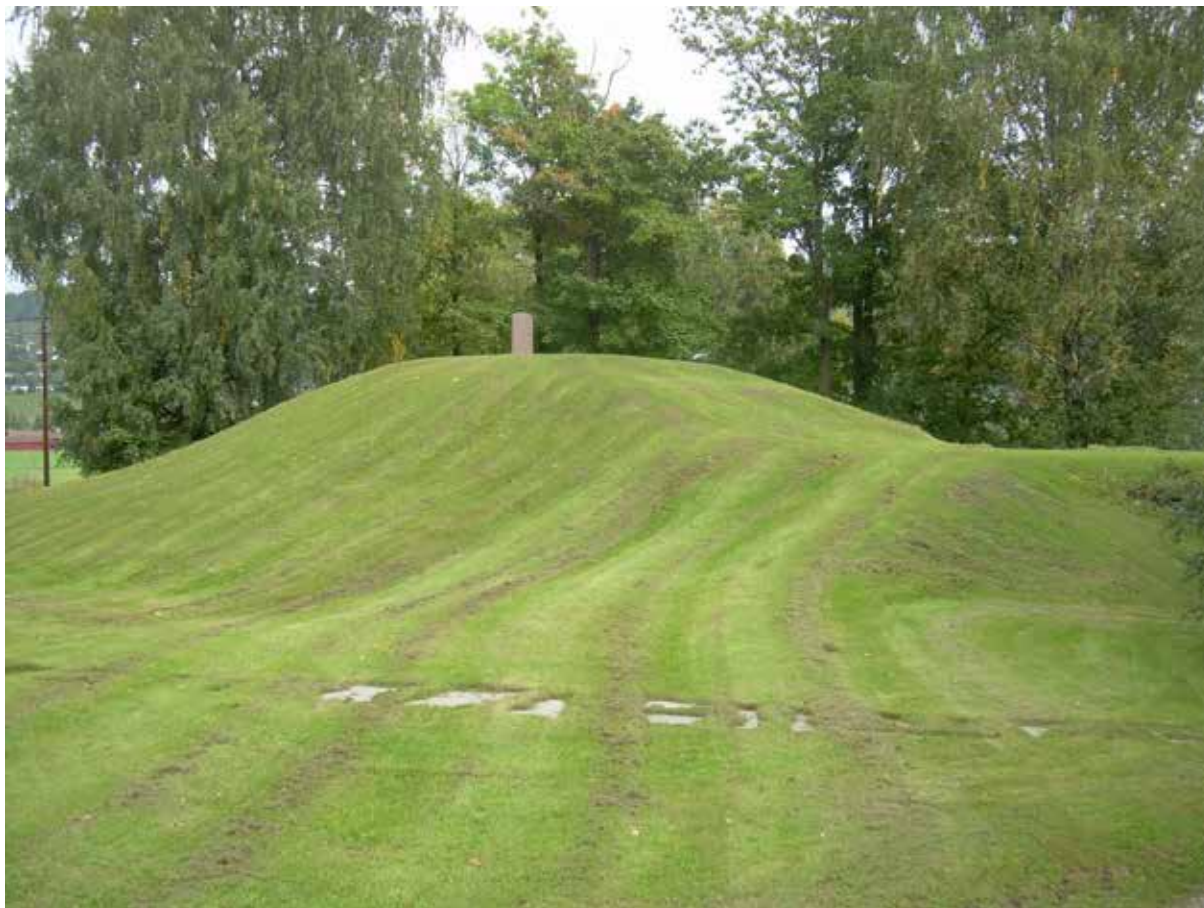
*Gravhaug på Søndre Huseby, potetkjeller helt t.h. Foto: Kristoffer Dahle.*

Gravsteinen på den søndre gravhaugen har trolig stått på kirkegården ved kapellet, og på ett eller annet tidspunkt flyttet opp på haugen. Steinen er av rødbrun ringerikssandstein og dateres til ca. 1350. Den har inskripsjonen "Ave Maria. Her ligger Ragnhilder doter Sira Jons". En kvinnefigur med barn i armene, som trolig representerer Jomfru Maria, er hugget inn i steinen. I kulturminneåret 1997 ble denne steinen kåret til årets kulturminne i Lier av kommunens innbyggere. For å verne den mot vær og vind, ble den like etter flyttet inn under tak i våpenhuset i Frogner kirke. Gravsteinen som står på haugen i dag er en kopi.

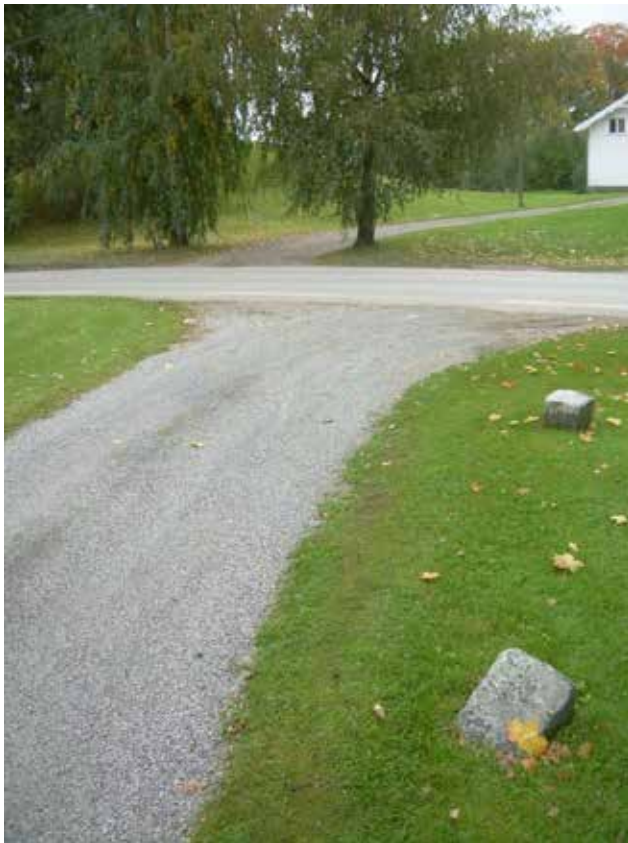
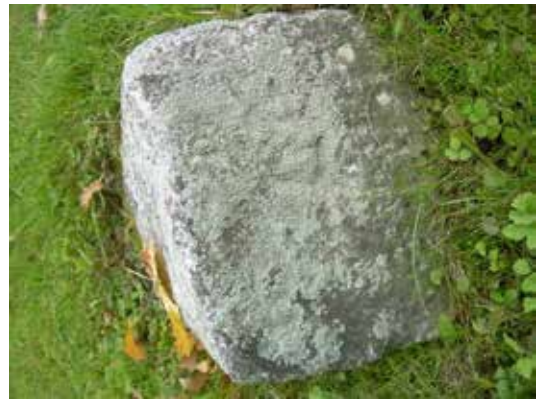
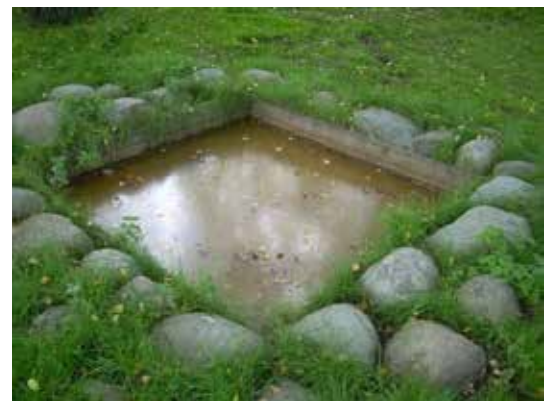
*Kvadersteiner fra Olavskapellet, ID 75013 (t.v. og øverst t.h.). St. Hallvards brønn, ID 39110 (nederst t.h.).  
Fotos: Kristoffer Dahle*

Like øst for de to gravhaugene ligger St. Hallvards brønn (ID 39110). Helt frem til midten av 1800-tallet valfartet folk til denne kilden og drakk av vannet som var helsebringende. Kvaliteten på vannet har imidlertid vært dårlig i manns minne, nærmest som brunlig farget slam. Også ved registreringene på 1960-tallet var kilden muret og gjengrodd, med rester av treverk stikkende opp. To sementringer var satt ned i brønnen for at den skulle kunne brukes. Tømmeret ble vurdert til ikke å være særlig gammelt. På 1970-tallet ble kilden satt i stand og utstyrt med en ny og enkel laftet tømmerkasse.

Ved tilretteleggingen i 1993 ble brønnen rensset. Et nytt skjøtselprosjekt startet opp i 2001, hvor det ble søkt Riksantikvaren om dispensasjon for å sette i stand kilden. Målet var å gi en bedre formgiving til brønnen og til miljøet omkring denne. Prosjektet innebar også tilsåing av plen, nyplanting av allé, og tilrettelegging med nye stier og hellelegginger. Nye skilt ble også satt opp, og det ble utarbeidet et pedagogisk opplegg (historisk fortellerkiste) for barnehager og småskoler. Brønnen fikk en ny kasse, med steinsetning omkring. En benk ble også satt opp. Tiltakene hjalp imidlertid ikke for å bedre vannkvaliteten i brønnen.

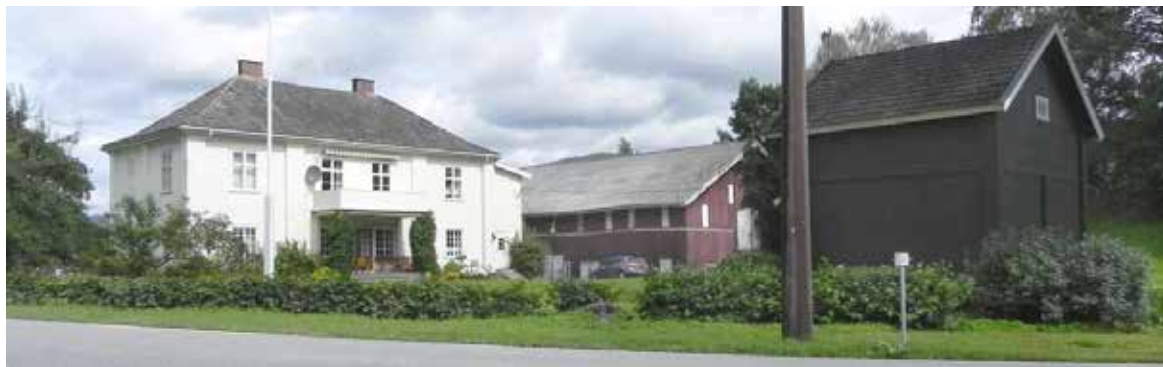
*Hovedbygningen på Nordre Huseby skal være oppført av oberstløytnant Finne. Helvalmet tak med svai, kraftige pilastre og profilert gesims med tannsnitt skiller bygningen ut fra mer ordinære hus.*

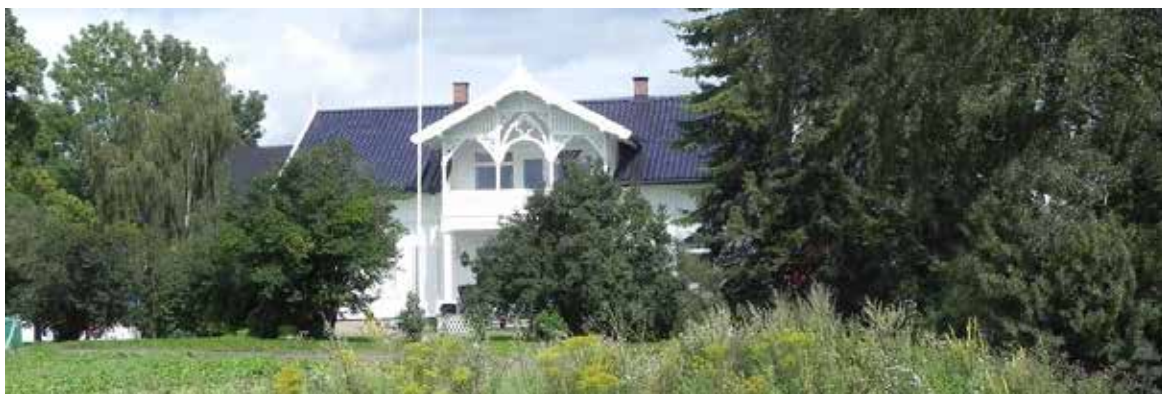
*Hovedbygningen på Søndre Huseby er typisk for sveitserstilens halvannen etasjes våningshus med dekorglede og løvsagarbeid av høy kvalitet.*

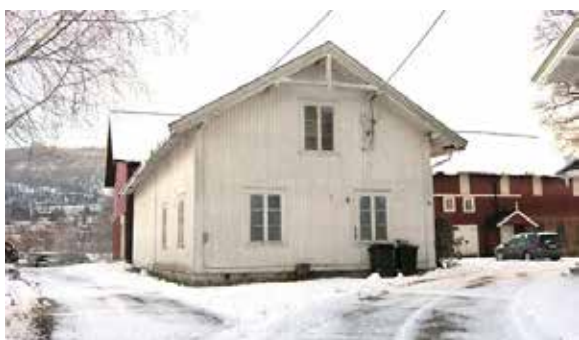
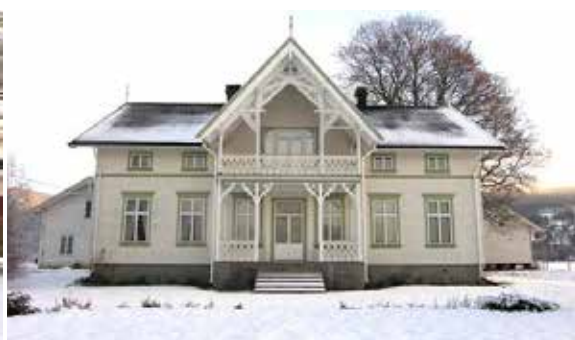
*Hele tunet på Øgården er reist i 1884-85 og er et av Liers beste eksempler på et helhetlig gårdsanlegg i sveitserstil.*

Gården er et yngre bruk utskilt fra Huseby. Hele tunet med hovedbygning, bryggerhus, bur og enhetslåve er reist i 1884-85 og er et godt eksempel på sveitserstilen. Bygningene er stort sett bevart slik de ble reist og fremstår som det mest helhetlige sveitserstilsanlegg i kommunen.

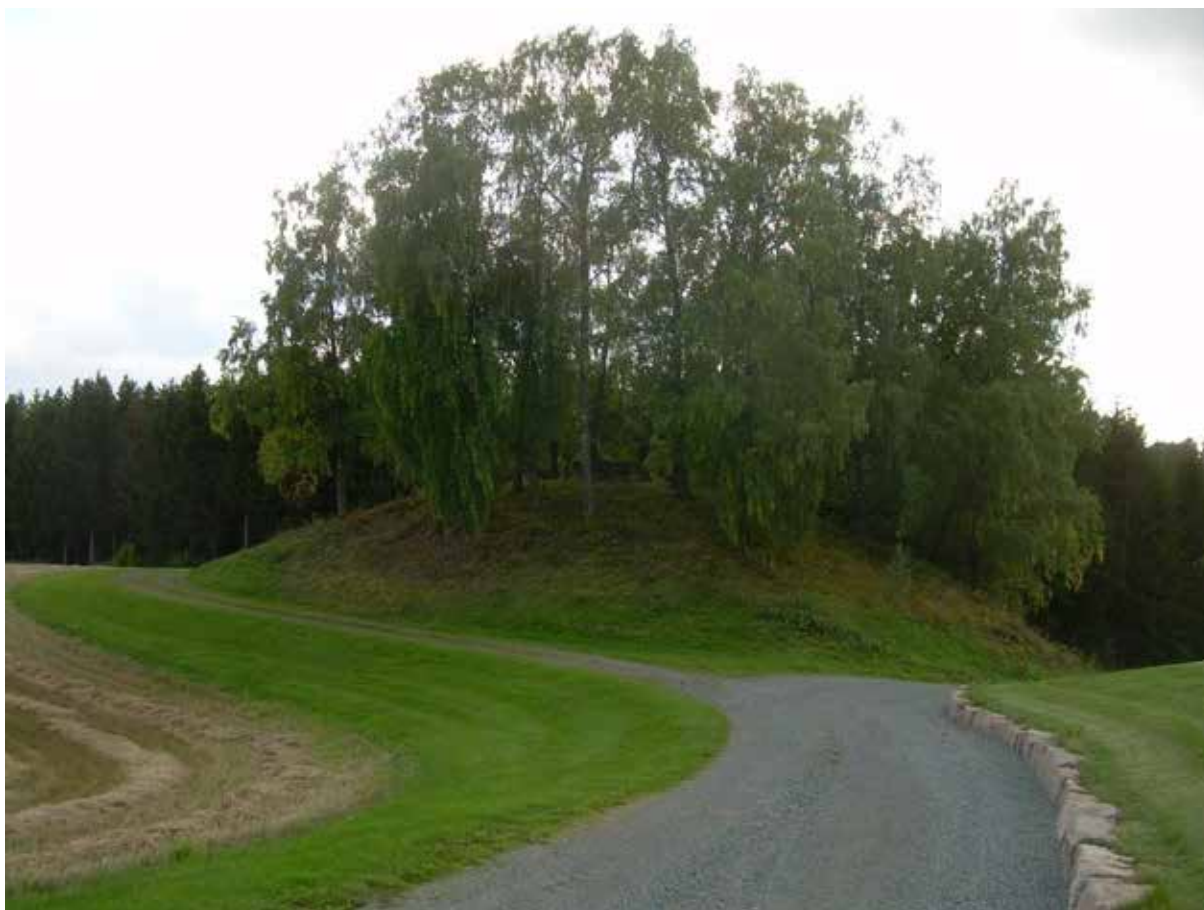
*Bjørkhaugen på Eik, ID 39111-1. Foto: Kristoffer Dahle 2008*

Det er i dag bevart to gravhauger (ID 39111-1, 62763), men tidligere er det registrert ytterligere seks hauger i området (ID 9707, 19065, 62762, 39111-2, -3 og -4). Disse er nå planert eller utpløyd, men spor kan fremdeles være bevart under markoverflaten. Flere kan imidlertid ha vært naturdannelser (Hinsch 1944), noe som var tilfelle med en av haugene som ble undersøkt i 1979 (ID 62762). På et kart fra 1890/1891 er det bare én av haugene, Bjørkhaugen (ID 39111-1) som er avmerket. En av haugene virker særlig tvilsom (ID 9707). De øvrige synes å danne en tilnærmet rett linje nordvest-sørøst langs toppen av høydedraget, og kan ha gitt en sterk fjernvirkning. Høydedraget er synlig fra Drammensfjorden i sør til Altanåsen i nord, og antyder at gravminnene ble anlagt for å kunne sees langveisfra.

Den sørligste av de bevarte haugene (ID 62763) er plassert ved enden av høyderyggen, og har dermed utnyttet landskapets beskaffenhet til å få en monumental nær- og fjernvirkning fra sør. I dag er innsynet og fattbarheten av kulturminnet noe hemmet av granskog. Bjørkhaugen (39111-1) har imidlertid bevart sitt utsyn mot Lierdalen. Haugen er også i god fysisk stand. Nye innmålinger viser at den måler 31 x 38 meter, noe som gjør den på størrelse med Husebyhaugene. Størrelsen på haugene, samt deres majestetiske beliggenhet i landskapet antyder at det kan ha levd stormenn her i jernalderen.

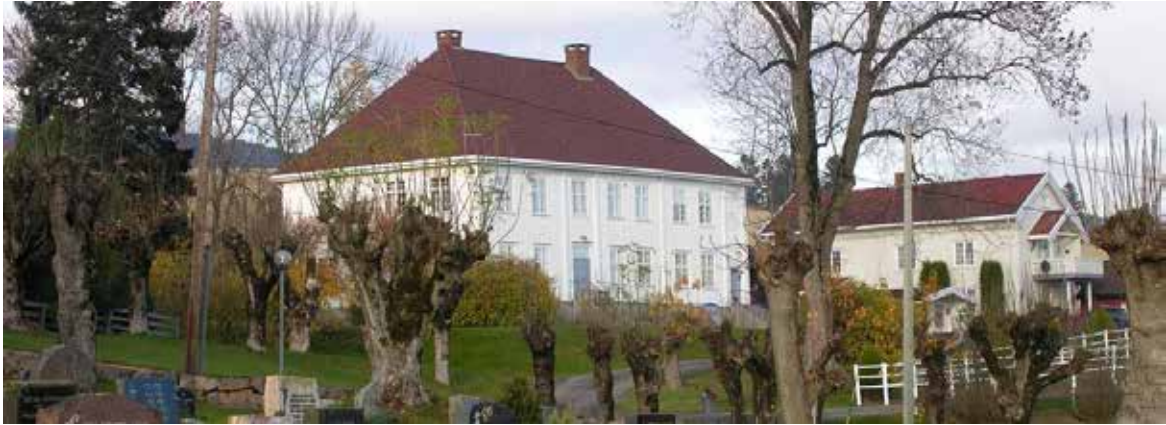
*Hovedbygningen på Frogner prestegård er oppført i 1740-årene og er en av bygdas få barokkbygninger. Både hovedbygningen, sidebygningen (forpakterboligen) og stabburet er fredet.*

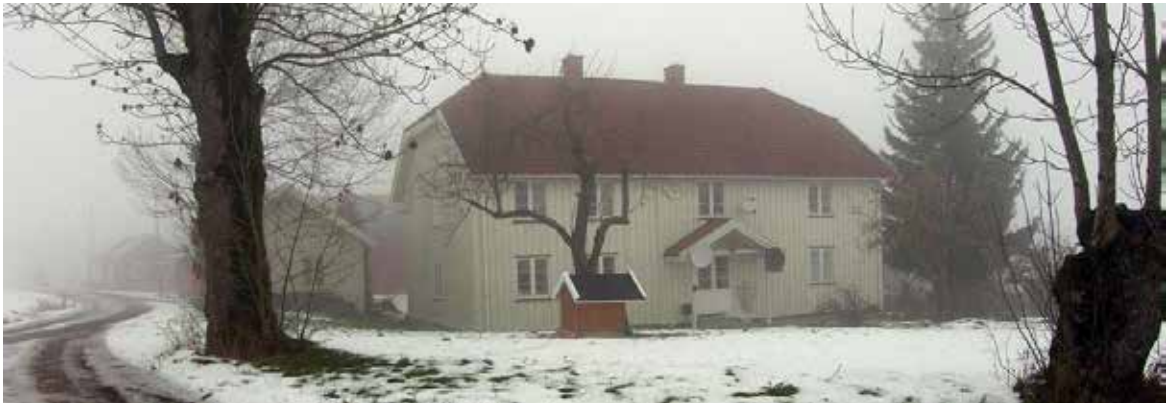
*Hovedbygningen på Nordre Eik er en lav toetasjes bygning med halvvalmet tak. Huset skal være reist tidlig på 1800-tallet og er dermed blant de tidlige i rekken av empirehus i Lier.*

En dyp bekkedal skiller Øvre Hval fra kirkestedet. Gården har en sjelden og dominerende beliggenhet på toppen av en høyde i jordbrukslandskapet, men den gamle futegården har nyere bebyggelse. Større bygningsmessig interesse er knyttet til de to Eikgårdene. På Søndre Eik er bevart et vel 200 år gammelt våningshus, mens på Nordre Eik er det bevart flere eldre og til dels god bevarte hus i tunet. Gårdene ligger samlet i et dobbelttun og framstår som et dominerende maktsentrum i det åpne landskapet, noe som avspeiler gårdenes historiske betydning. Som helhet representerer Eikgårdene høy opplevelses- og kunnskapsverdi der miljø og identitet er viktige faktorer.

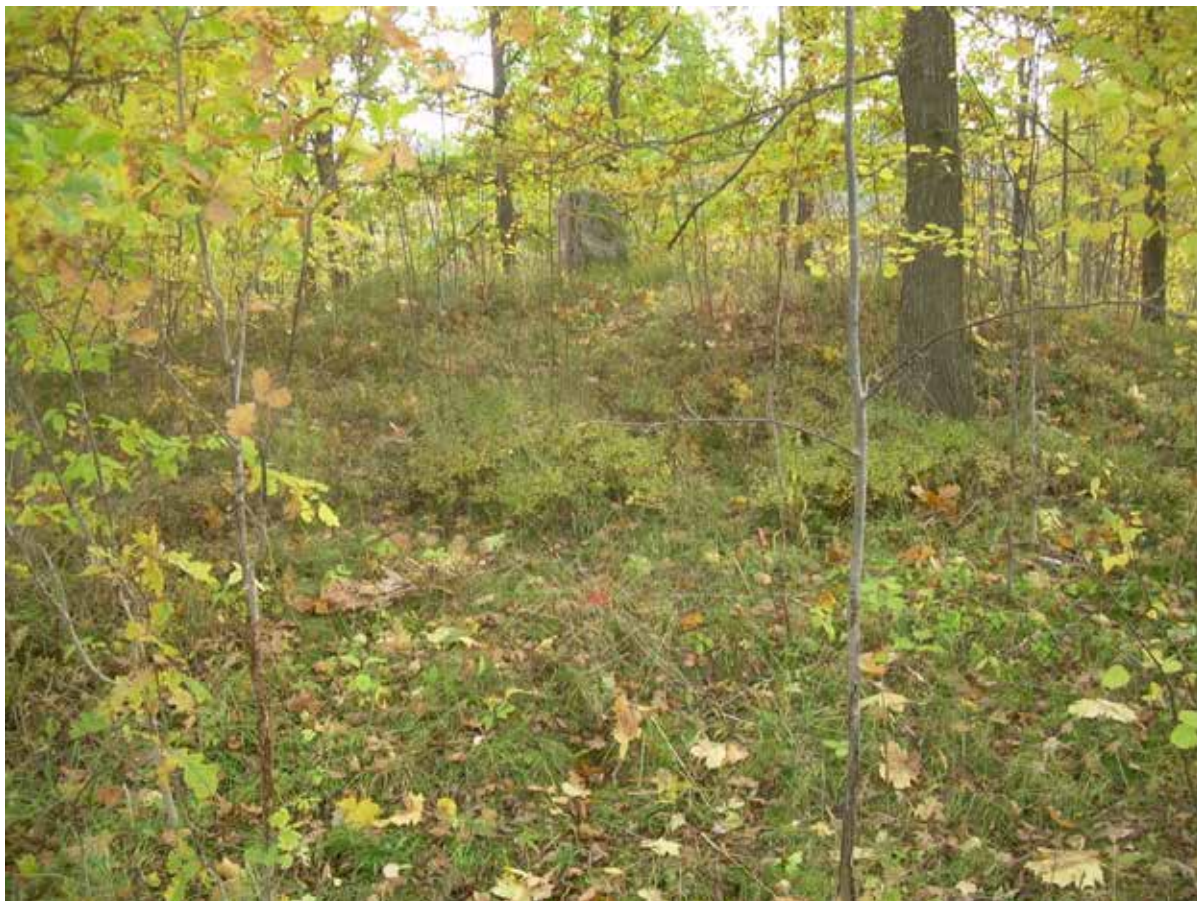
*Gravhaug med bauta, ID 11700, Jaren. Foto. Kristoffer Dahle.*

Haugene består av jord og stein som er lagt rett opp på flaberget. Den nordligste haugen (ID 11700) er en stor sirkulær haug med en bauta på toppen. Denne ble reist ved restaurering av haugen på slutten av 1990-tallet. Tidligere var det to store hull som var gravd i haugen, og bautaen lå oppe i det ene hullet. Den skal visstnok være gravd frem omkring 1940, da en lette etter bygningsstein i haugen (Hinsch 1944). Et smidd jernbeslag som ble funnet på 1990-tallet kan stamme fra dette arbeidet. For øvrig er haugen godt bevart. 25 meter lengre sør ligger en annen gravhaug av samme karakter (ID 9713), men denne er skadet mot vest som følge av tidligere veibygging mellom Jaren og Katterud.

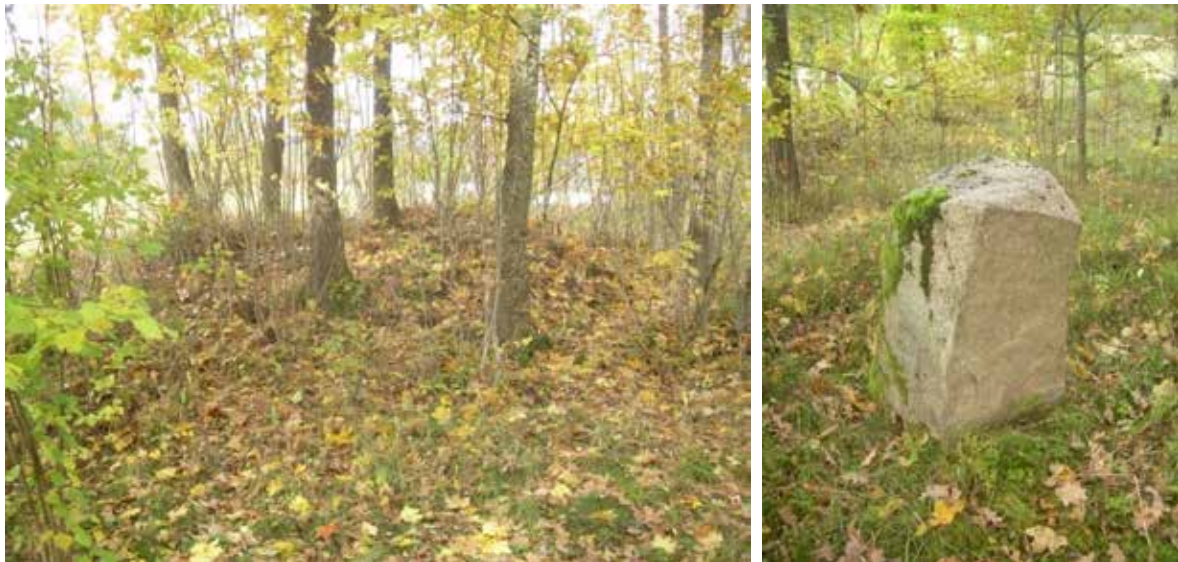
*Gravhaug, ID 9713, Jaren (t.v.). Bauta? (t.h.) Fotos: Kristoffer Dahle.*

Ved restaureringen på 1990-tallet ble det ryddet en del kvist og kratt rundt haugen. Her ble det registrert en mulig tredje haug, bestående av en måneformet jordskalk (ID 9713-2). Den sentrale delen av haugen er imidlertid helt borte. Jordmassene kan muligens ha vært benyttet til å dekke over en vannledning som gikk gjennom havnehagen. Dette kan virke rimelig som følge av det tynne jordlaget i området.
