# «VERN GJENNOM BRUK»

En temaplan for fysiske kulturminner og kulturmiljøer i Lier  
Vedtatt i kommunestyret 14.12.2015

# **FAGRAPPORT FOR KULTURMINNER OG KULTURMILJØER I LIER**

Utarbeidet av  
Kristoffer Dahle og Jo Sellæg  
2008-2012

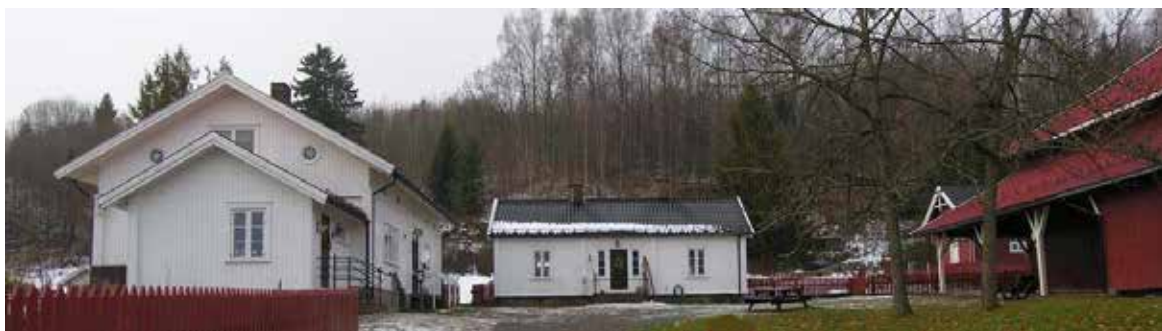
*Nedre Helgerud (Bergflødtveien 8) har bebyggelse fra 1853 til 1922 og viser en gård i endring over to generasjoner. Tunet er likevel helhetlig.*

Nedre Helgerud ligger på jordene nordvest for boligbebyggelsen på Eikenga. Tunet ligger samlet innunder åsen og består av våningshus og bryggerhus fra midten av 1800-tallet, samt enhetslåve, stabbur og to mindre driftsbygninger fra tidlig på 1900-tallet. Hovedbygningen har fått funkisvinduer, men ellers er hele anlegget godt bevart, i dag som barnehage. Verneverdien er først og fremst begrunnet med miljø, autentisitet og representativitet.

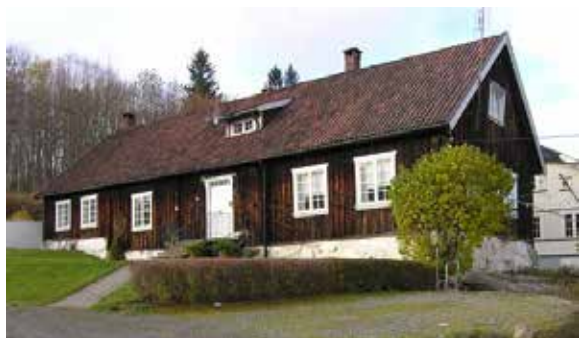
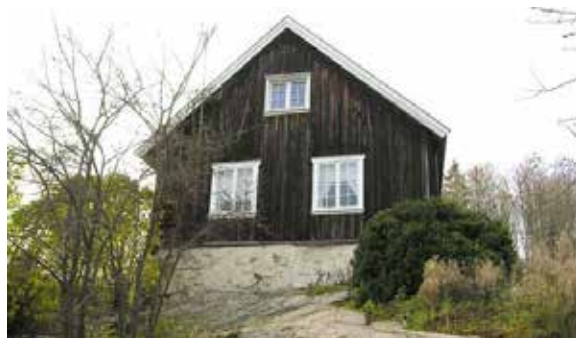
*Det søndre bruket på Saue med hovedbygning fra første halvdel av 1700-tallet. Bygningen er trolig den eldste profane bygning i Lier.*

Størst interesse er likevel knyttet til det søndre bruket hvor vi finner et av bygdas eldste våningshus. Den langstrakte enetasjes hovedbygningen med steilt saltak ligger på tvers av terrenget og har i behold fasadeutforming fra omkring 1800. Huset kan være oppført av apoteker Gert von der Lith som eide gården fra 1715 til omkring 1740. Tunet består også av stabbur og bryggerhus fra tidlig på 1800-tallet, begge meget godt bevart. Utenfor tunet i sør lå inntil nylig en sjelden gårdssmie. Tunet, som også omfatter driftsbygning fra 1908, har høy autentisitet og store bygningshistoriske kvaliteter.

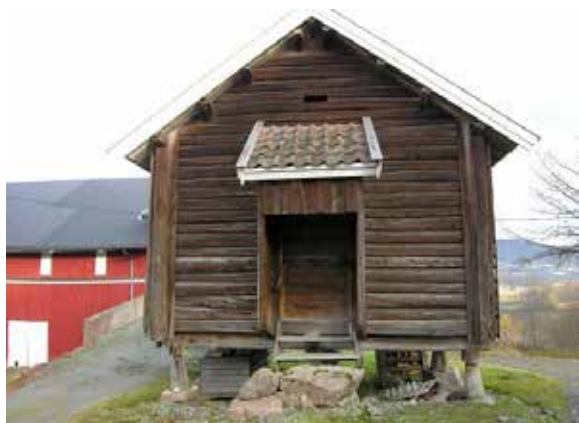
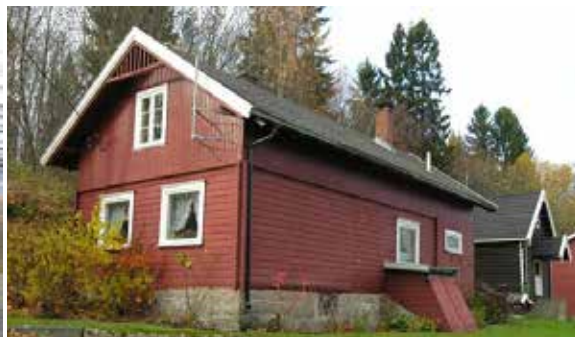
*Stabburet på det søndre bruket har høy alder og er sjeldent godt bevart. Bryggerhuset på det nordre bruket (over til høyre) er fra 1915, og er noe modernisert.*

Det nordre bruket har hovedbygning som skal være fra 1860-årene, men som hører til empire-tradisjonen fra tidligere på 1800-tallet. Her er også bevart et eldre stabbur og et bryggerhus fra tidlig på 1900-tallet.

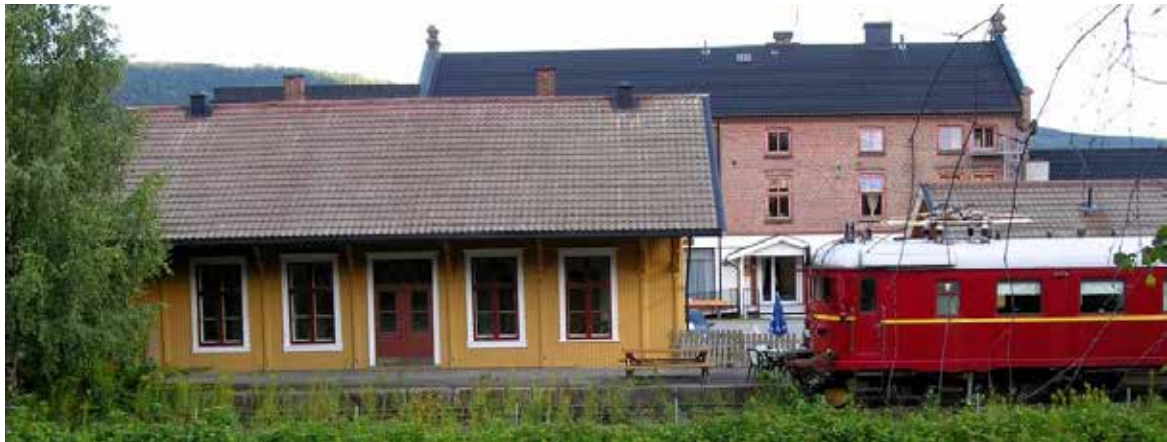
*Lier stasjon sto ferdig til Drammensbanens åpning i 1872, og ble tegnet av Georg Andreas Bull. Lier meieri, lenger bak, ble reist i 1884 og påbygd 1900. Begge bygninger er en del av liungenes identitet.*

I en tid med hestekjøretøyer og dårlig veier ble jernbanen en revolusjon for samferdselen. Stasjonene ble lokale knutepunkter og stasjonsbygningene fikk betydning for spredningen av sveitserstilen. Lier stasjons bygninger ble reist i 1870-72. Her møtte liungene et arkitektonisk gjennomarbeidet anlegg oppført etter tegninger av arkitekt Georg Andreas Bull. Etter hvert ble det også reist lagerbygg og meieri (1884) på stedet.

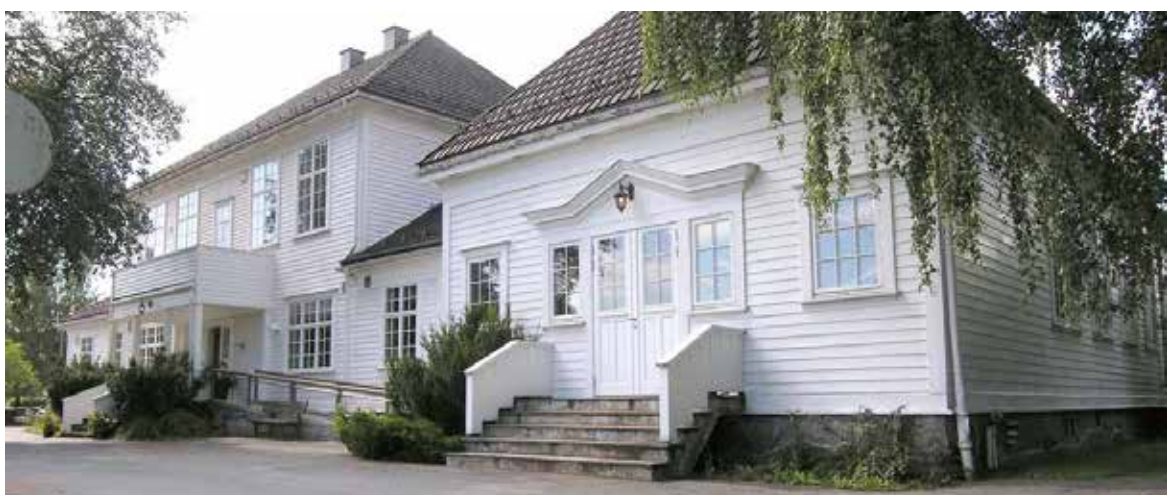
*Kommunehuset Haugestad ble tegnet av arkitekt Ivar Næss i en romantisk, klassiserende stil og sto ferdig i 1907. Herredsstyret fikk sitt nye møtested i fløya nærmest.*

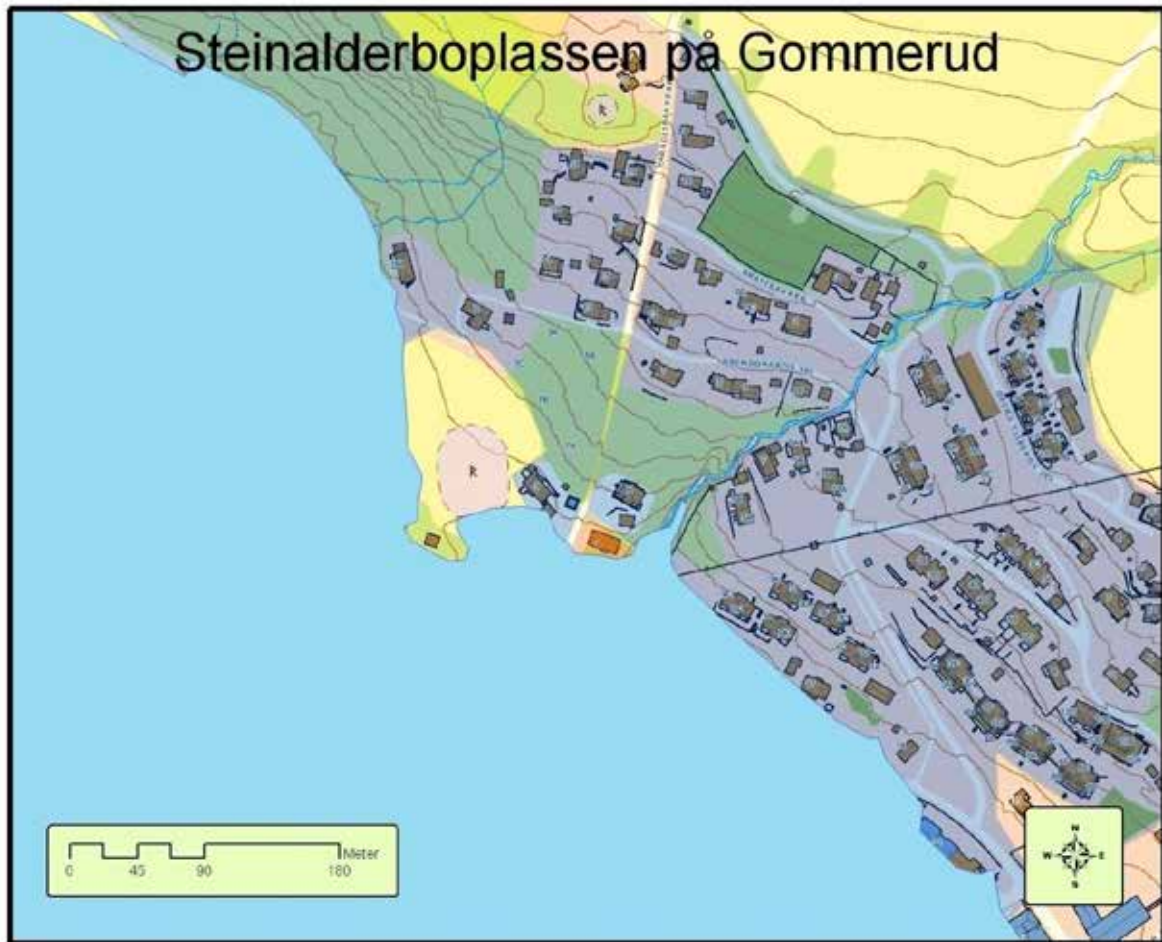
*Steinalderboplassen på Gommerud i forhold til strandlinjen i Nøstvetfasen (5500-5200 f.Kr)*

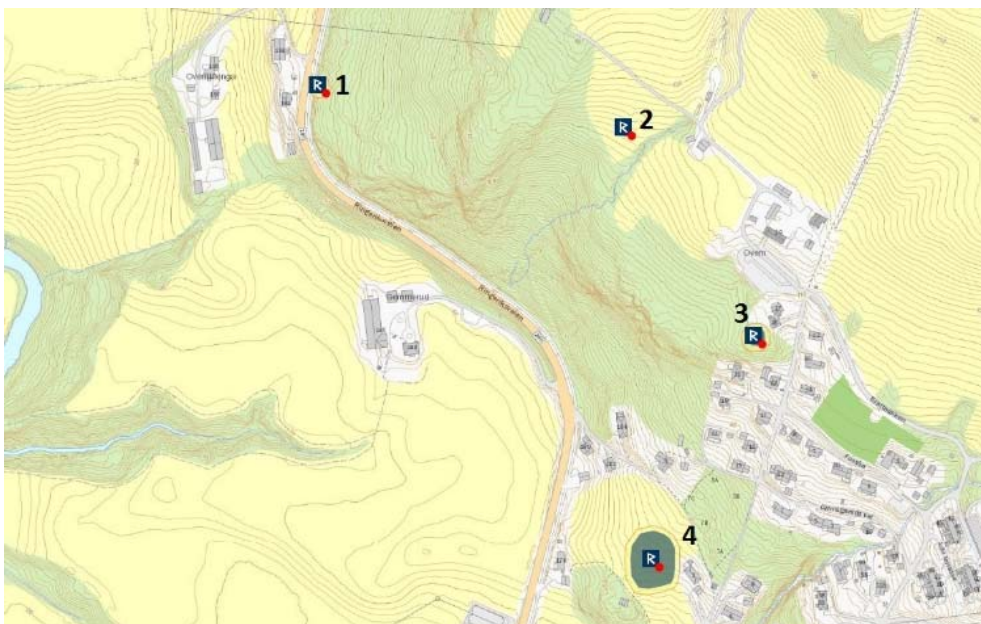
Oversiktskart over veideristninger og dyrefigurer i området Utenga-Overn. Rune-R med nummerering viser til:  
1) Elgristningene,  
2) Skålgroper, trolig fra bronsealder, 3) Gravhaug fra jernalder, 4) Steinalderboplass.

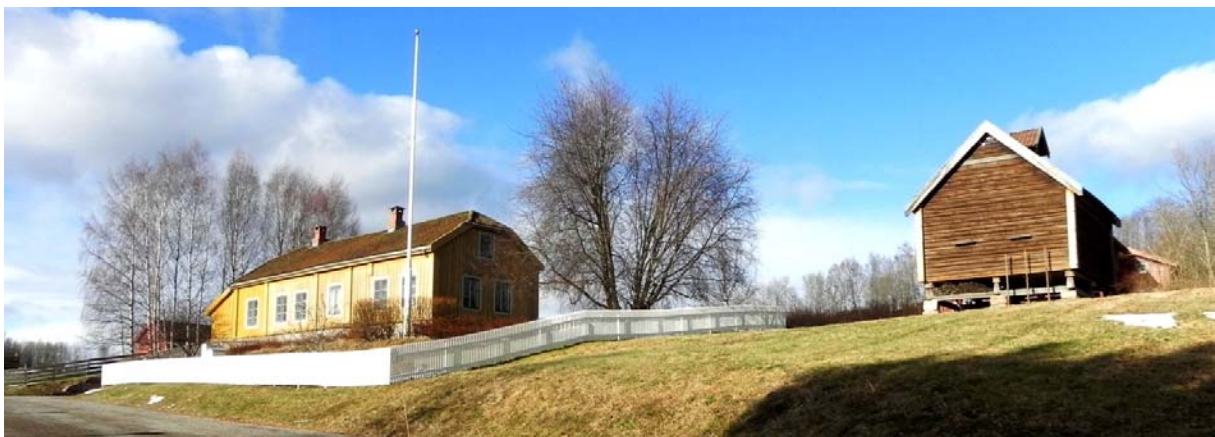
*Den gamle hovedbygningen på Nordre Vivelstad ble tatt i bruk som skole i 1810. Huset ble gjenreist på nybygd magasinkjeller for bygdetunet i 1996-99. Skolelærerens hage er opparbeidet og inngjerdet. Til høyre ligger stabburet fra Foss.*

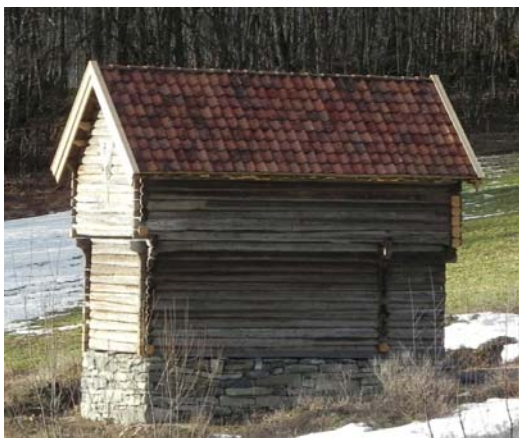
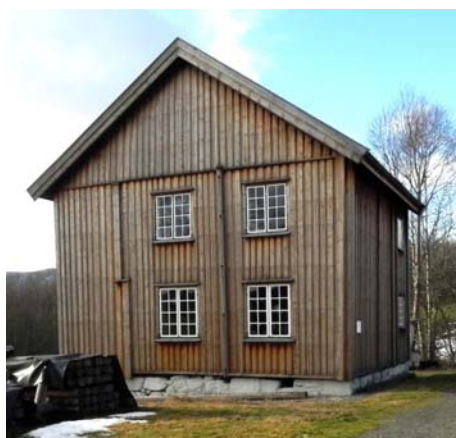
*Kjona fra Søndre Drag (til venstre) representerer en bygningstype som nå er meget sjelden. Hovedbygningen fra Nedre Helgerud (til høyre) er oppført i halvannen etasje i 1672 og påbygd 1727. Huset har sjelden dekor i en stue i første etasje.*

Gårdstunet er plassert lenger vest, ved bekken som renner gjennom eiendommen. Foreløpig er det her oppført en svalgangsbygning fra Nedre Helgerud. Huset er gjenreist slik det ble påbygd og modernisert i 1727, men var opprinnelig i halvannen etasje og hadde utkraget overetasje, noe som antyder at byggherren hadde en posisjon i samfunnet. Ett rom har sjelden veggdekor fra slutten av 1600-tallet. Til tunet hører to sjeldne hustyper, ei kjone fra Søndre Drag og ei smie fra Søndre Saue.

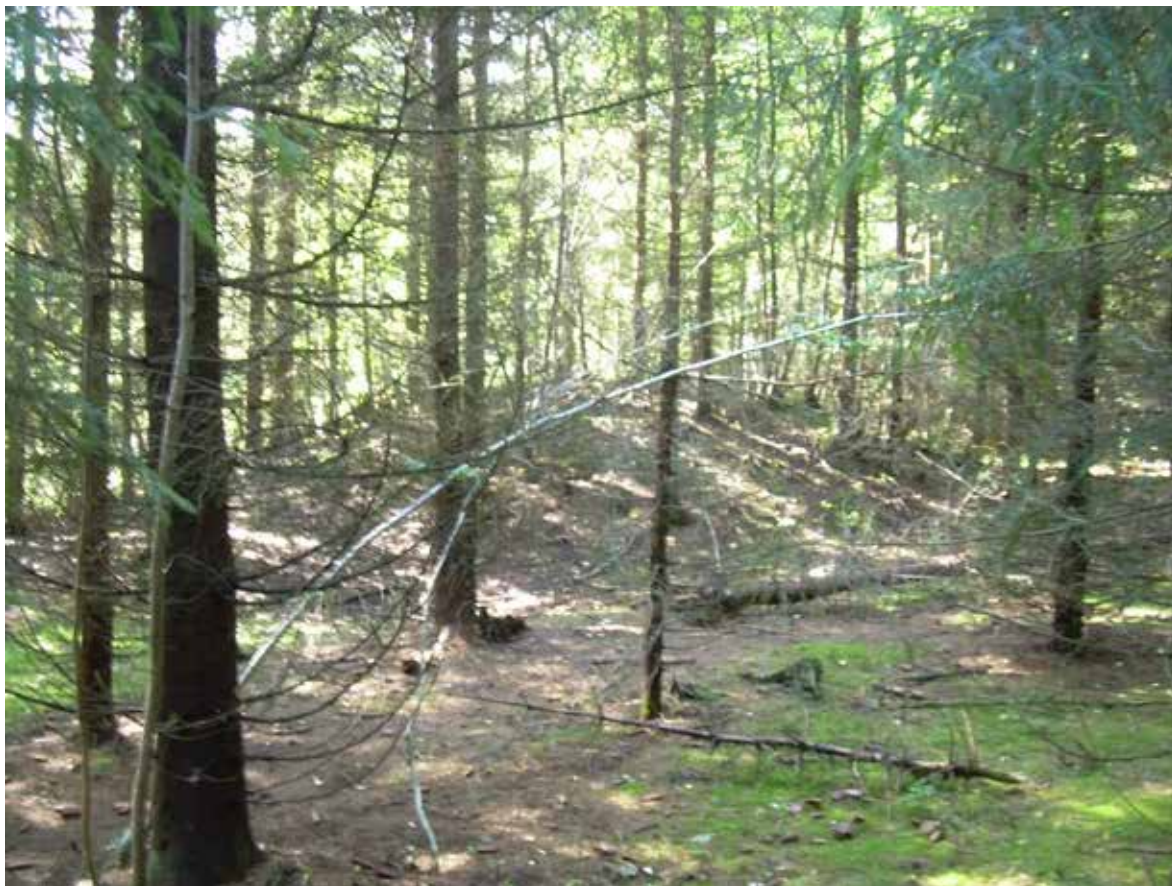
*Gravhaug på Øvre Stabekk, ID 69848-2. Foto: Kristoffer Dahle*

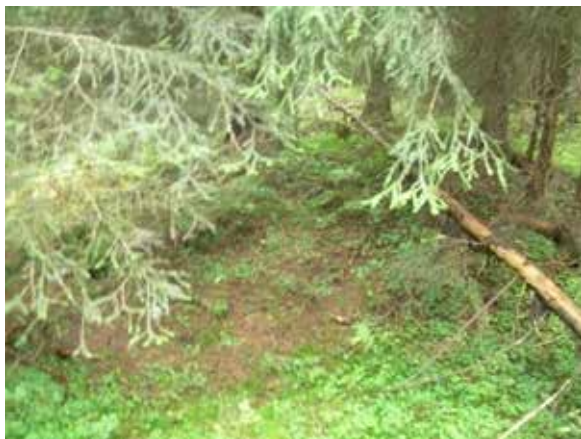
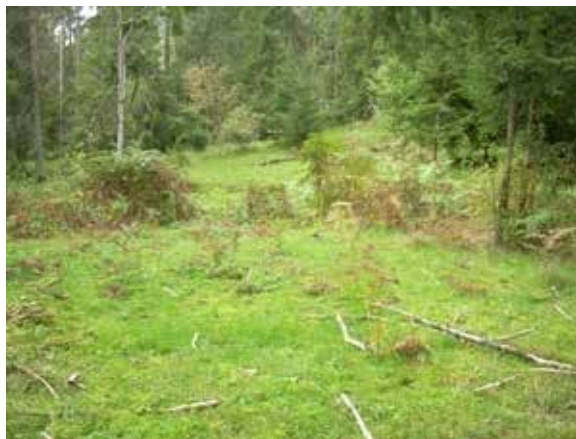
*Gravhaug (t.v.) og fossil dyrkingsflate (t.h.), Slåttebråten. Foto: Kristoffer Dahle.*

De eldste dyrkingsporene, blant annet påvist ved Slåttebråten (ID117489, 117751) og på Øvre Stabekk (ID 39131, 119724), konsentrerer seg til sørvendte hellinger med tykk morenejord og god drenering. Disse dyrkingsflatene er synlige som store ryddede flater i det som i dag er produktiv skog, med spredte røyser og svake terrassedannelser.

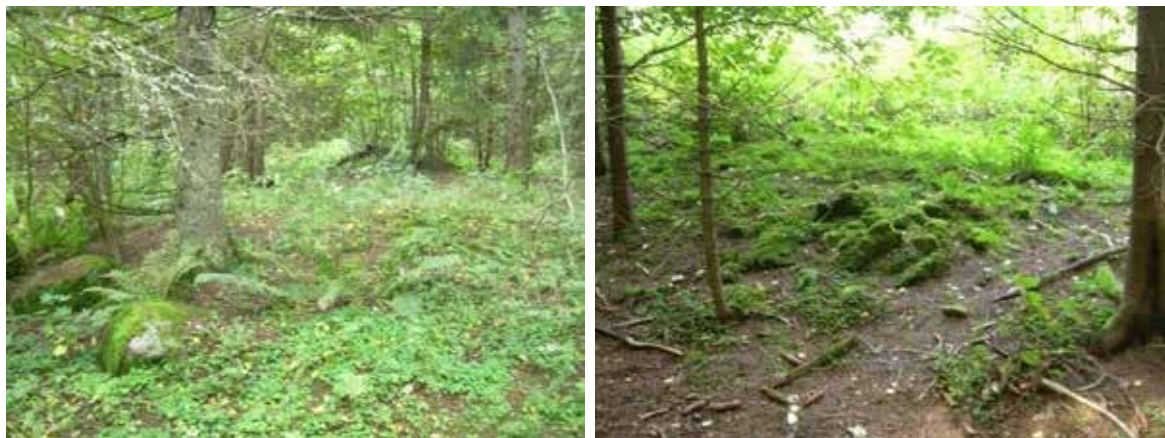
*Tuft (t.v.) og åkerrein med rydningsstein (t.h.). Foto: Kristoffer Dahle*

På et høydedrag ovenfor gården Rype er det registrert et gårdsanlegg som ikke er kjent fra kart eller muntlige og skriftlige kilder (ID 117497). Nær toppen er det registrert en kvadratisk tuft, med en koksteinsrøys ved det ene hjørnet. Dette kan ha vært en laftet årestue, trolig datert til middelalder/tidlig nytid. Nedenfor er det registrert store åkerflater med kraftige åkerreiner og områder med mindre røysen. Disse er jevnt over mindre enn de eldste røysene, og kan representere gårdens slåttemark. Gårdens alder er usikker, og baseres i hovedsak på sammenhengen med et gravfelt like ved tunene (ID 9733). Kraftige åkerreiner tyder også på at anlegget har vært i bruk over lengre tid, og at det kan vise kontinuitet fra forhistorisk tid.

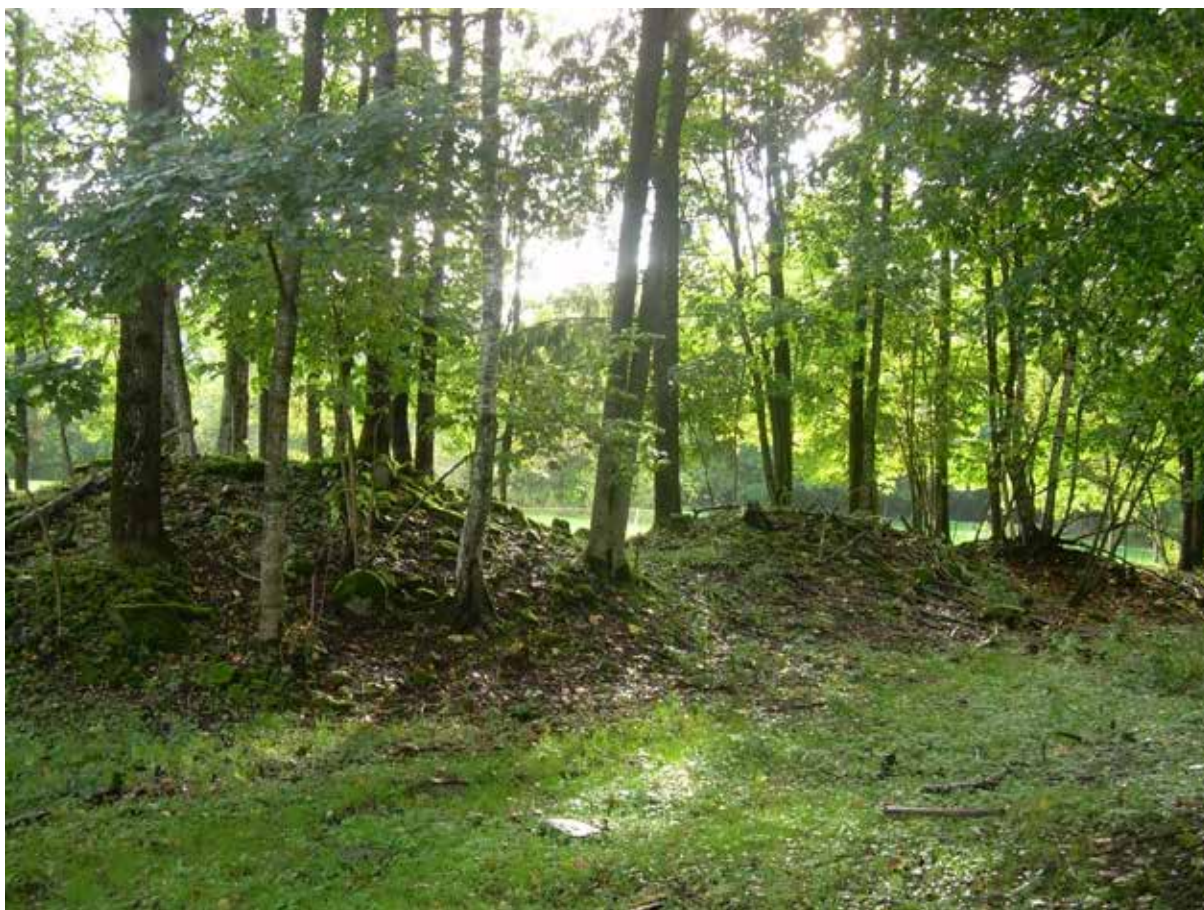
*Gravfelt på Eikeberg, ID 117692. Foto: Kristoffer Dahle.*

Et lignende gårdsanlegg er registrert nær tunet på Eikeberg (ID 39129, 68399, 117694), men dette er noe mer oppstykket og dårligere bevart. Som følge av nyere dyrking er det vanskeligere å få grep om den romlige organiseringen av anlegget, men også dette viser en nær sammenheng til registrerte gravfelt (ID 29112, 117692).

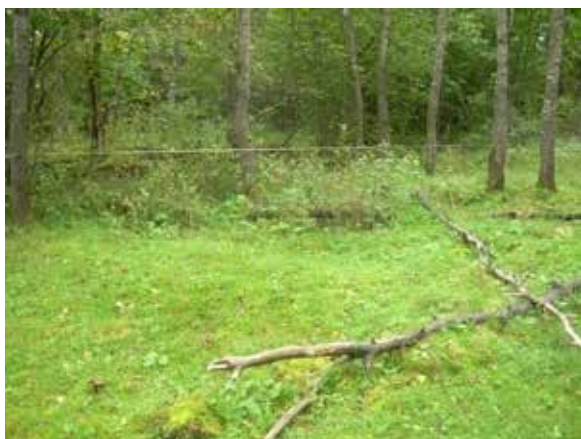
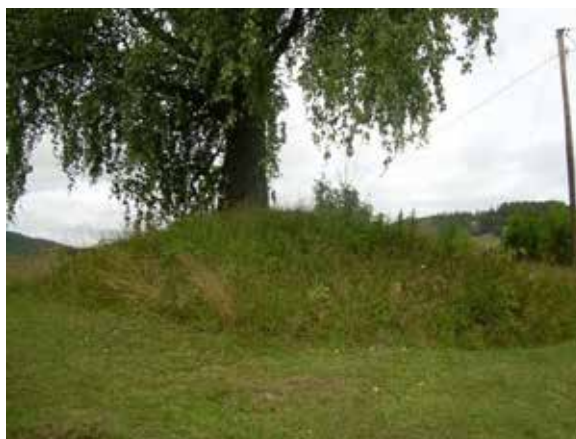
*Tuftvoller ved Eikeberg (t.v.). Gravhaug ved Holthytta på Rype (t.h.) Fotos: Kristoffer Dahle*

I tillegg til disse anleggene er det registrert flere gravminner som kan ha tilknytning til yngre gårdstun, blant annet på Rype. Her er det registrert en mulig gravhaug på tunet (ID 117491), samt en haug ved Holthytta på moreneryggen like vest for dette (ID 9736). Her skal det ha vært funnet et mulig garnsøkke, men dette er bortkommet. På Rype er det dessuten funnet en vikingtidsøks (C32827).

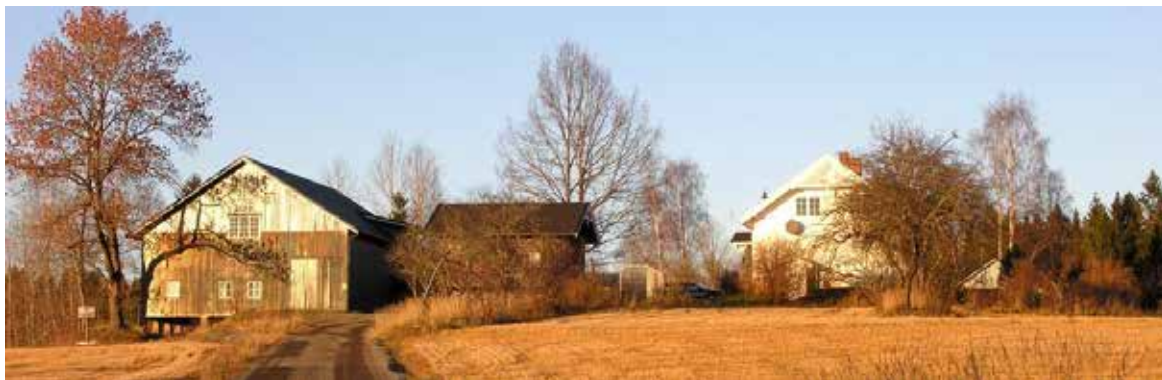
*Bebyggelsen i tunet på Øvre Stabekk har gjennomgått store endringer gjennom årene og er dermed typisk for gårdsbebyggelsen på Lierskogen.*

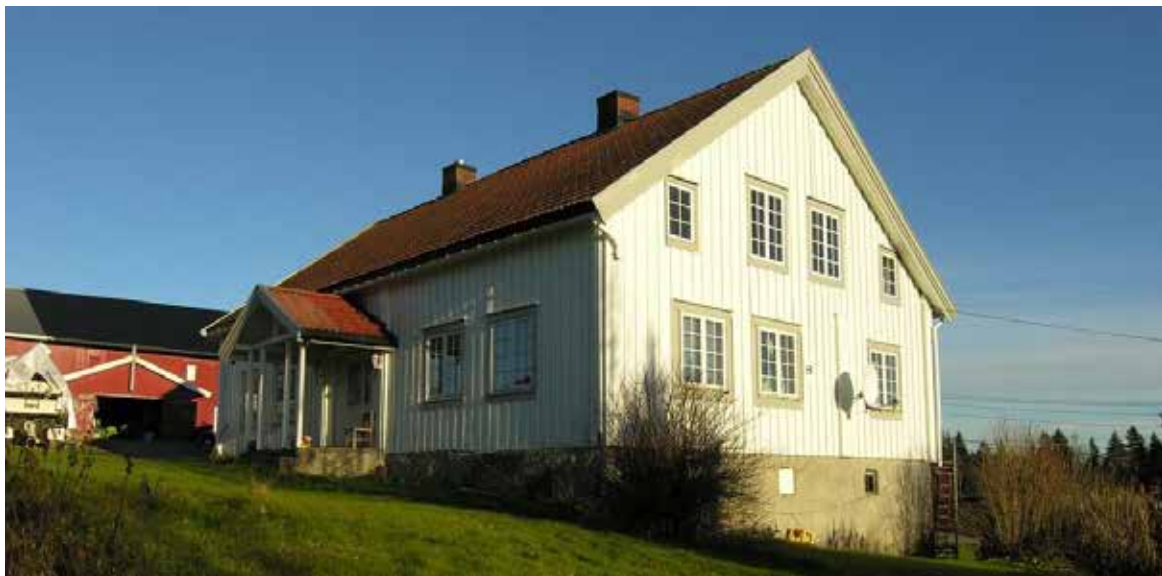
*Våningshus på det østre bruket på Rype hører med blant de best bevarte på Lierskogen.*

Bare seks bygninger har høy verneinteresse, og som anlegg er det spesielt Rype og Øvre Stabekk som må fremheves. Den østre hovedbygningen i dobbelttunet på Rype har høy alder og er klassifisert med svært høy verneverdi. I tillegg er det knyttet verneinteresser til en steinsatt kulvert under Gamle Drammensvei i Askerdelet.

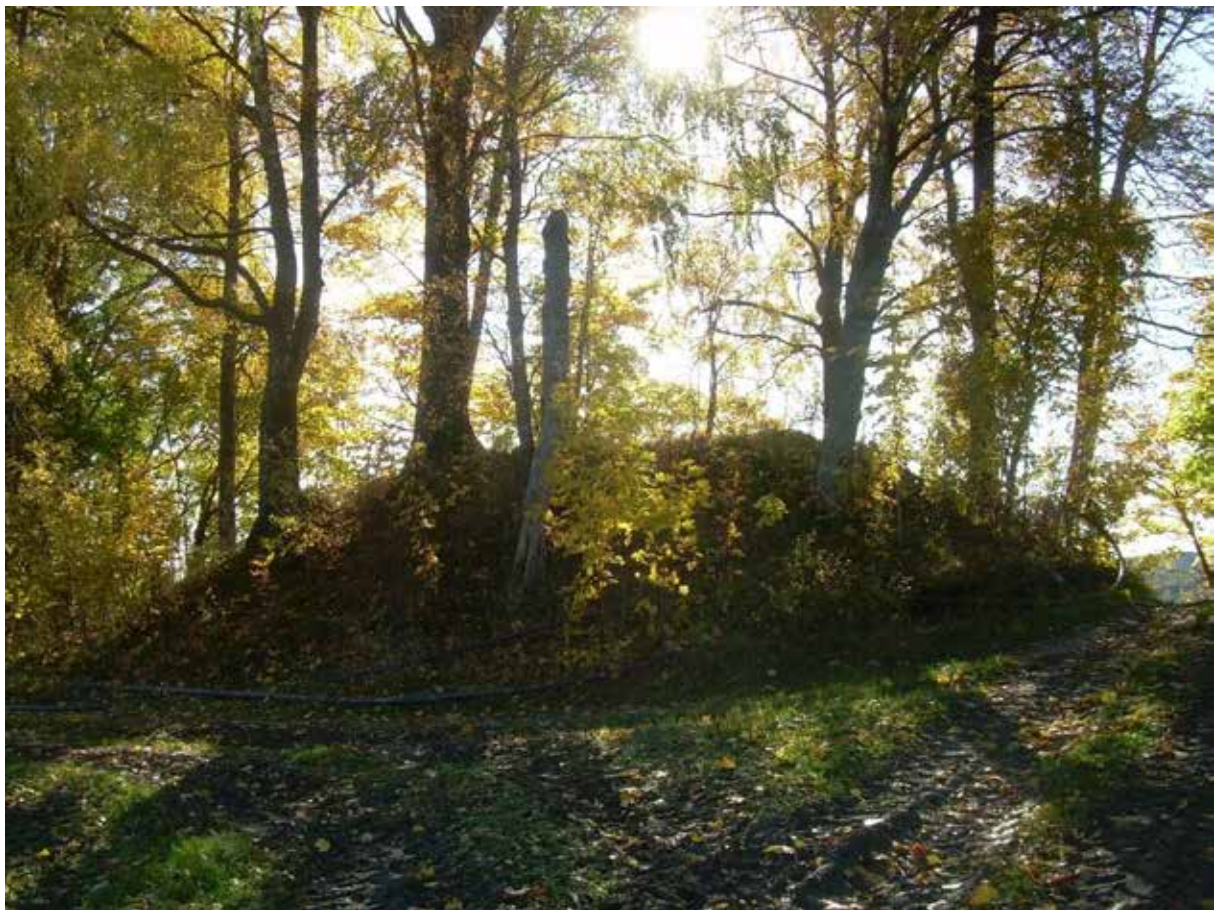
*Gravhaug på Egge, ID 9717. Foto: Kristoffer Dahle*

Haugene måler alle mellom 10 og 20 meter i diameter, og er mellom 0,7 og 2 meter høye. De er alle rundhauger, men flere har fått en mer uregelmessig form etter plyndring og moderne forstyrrelse. Ingen av haugene er arkeologisk undersøkt, men det er gjort flere gjenstandsfunn på Egge-gårdene. For over 100 år siden skal lærer Åsen ved Egge skole ha gravd i to av haugene (Hinsch 1944), muligens hvor det i dag finnes spor etter yngre nedgravninger (ID 9717, 69857). Han skal ha funnet noen krukker eller urner, og de to små sammenhengende leirkarskårene som ble funnet lengre øst kan stamme fra disse (C27399). Disse skårene hadde grop- og linjeorning. Karet har vært rettvegget med om lag 6 mm tykke vegger, og godset er fint med gråsvart farge. Det ble også funnet en branngrav i nærheten i 1735, som ut fra funnbeskrivelsen å dømme kan være fra vikingtid (Fladby 1962).

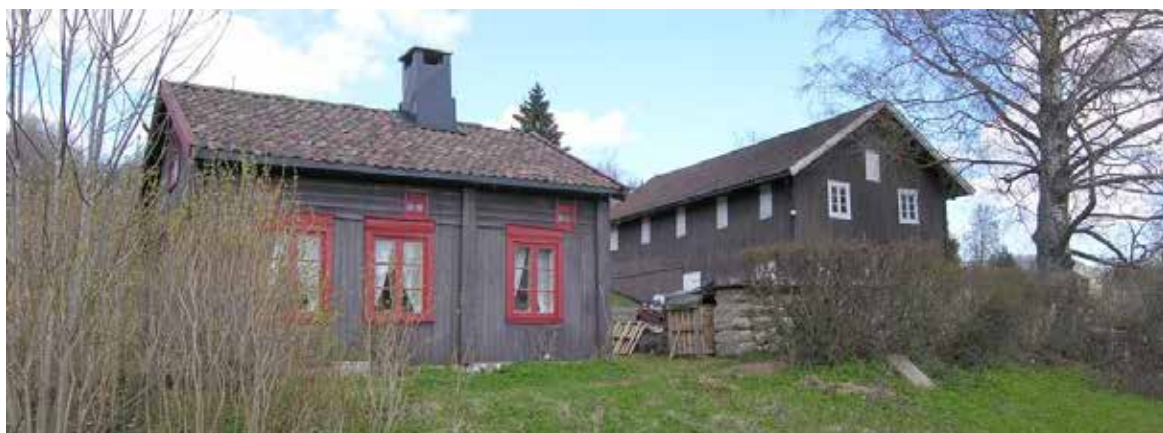
*Stuehuset ble trolig påbygd to-tre omfar da det ble flyttet til nåværende tomt i 1860-årene. Låven er fra 1910.*

Lier har få bevarte småbruk og husmannsplasser som kan fortelle historien til de mange leilendinger. Mye av plassbebyggelsen har gått tapt eller har totalt endret karakter ved om- og tilbygging. Blant de få og ikke minst best bevarte er bruk 19 på Øvre Egge (Vestsideveien 124), som ble utskilt i 1863 og bebygd av Christen Aslesen fra Meren. Hovedbygningen er en liten, toroms stuebygning med svalgang langs den ene langsiden. Huset ble satt opp her i 1860-årene, men er langt eldre. Den er tilflyttet fra høyden ved Øvre Eggevei og fremstår med bygningsdetaljer fra tiden omkring 1800. Til plassen hører et bryggerhus fra midt på 1800-tallet og en enhetslåve fra 1910. Tunet med de tre bygningene er meget representativt for et småbruk 100-150 år tilbake, har høy autentisitet og er meget sjeldent.

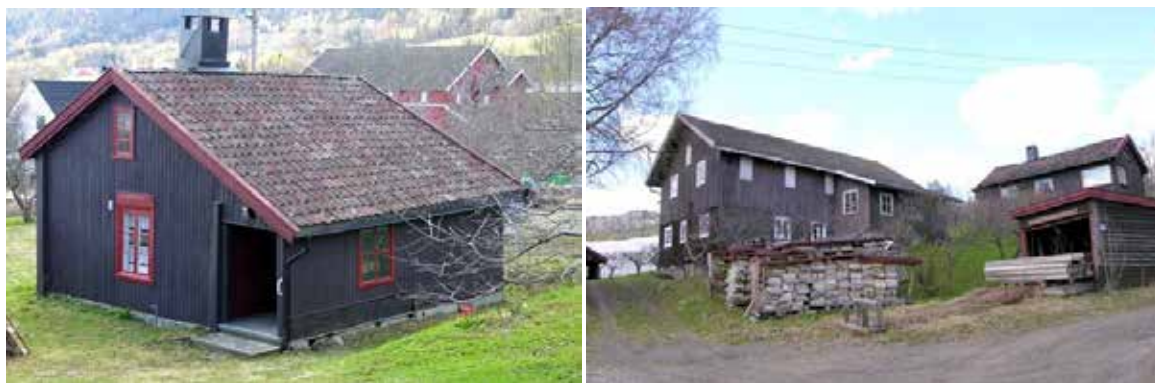
*Stuebygningen har svalgang langs den ene langveggen. Bryggerhuset (til høyre) er noe modernisert, men vesentlig for helheten i anlegget.*

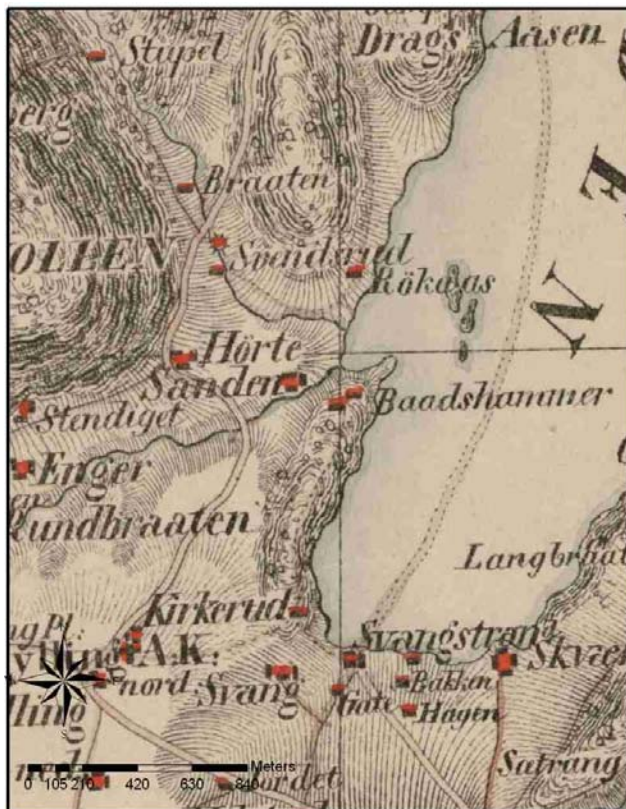
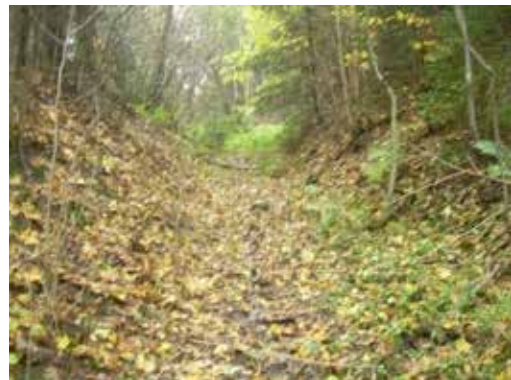
Kongeveien. Foto: Kristoffer Dahle. Utsnitt fra kart over Lier Præstegjeld af H. Scheel (1844).

St. Olavskilden (ID 118385) som er kjent for sitt klare vann, og som trolig var et stoppested for pilgrimene. Veifaret går helt frem til jordene på Hørte, men er delvis skadet av en nyere traktorvei. Lengst nord har veien klart preg av å være en hulvei, stedvis veldig dyp. På et kart fra 1844 går veien videre opp til tunet på Hørte, men tidligere skal den ha gått rett nordover.

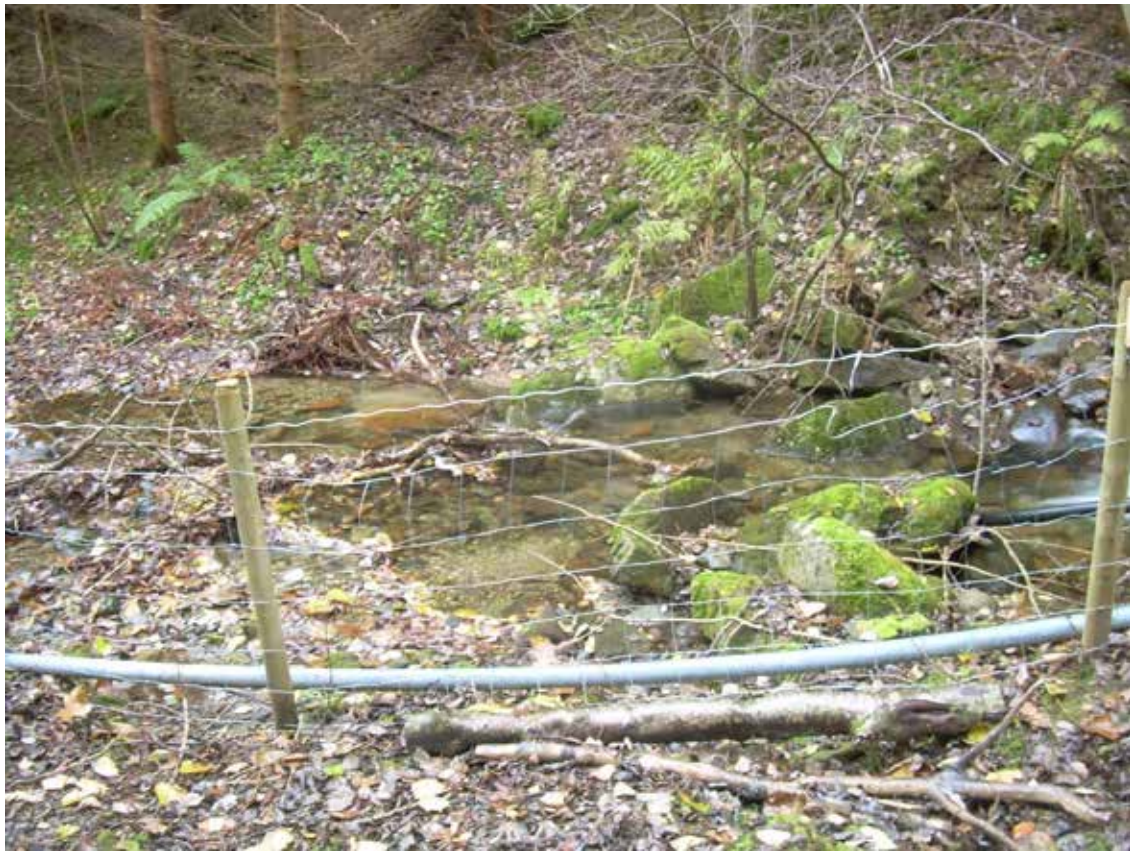
*Restene etter Hørte bro? Foto: Kristoffer Dahle.*

På flyfoto (ca. 1950) synes det å være spor etter et tråkk over jordene her, og ned et lite søkk mot Hørtebekken skal det ha gått en hulvei. Denne er imidlertid dårlig markert i dag. Nede i bekkefare, hvor en traktorvei krysser sørøst-nordvest, ligger det en rekke med steiner som kan ha utgjort fundamentene til en enkel bro (ID 39135-2).

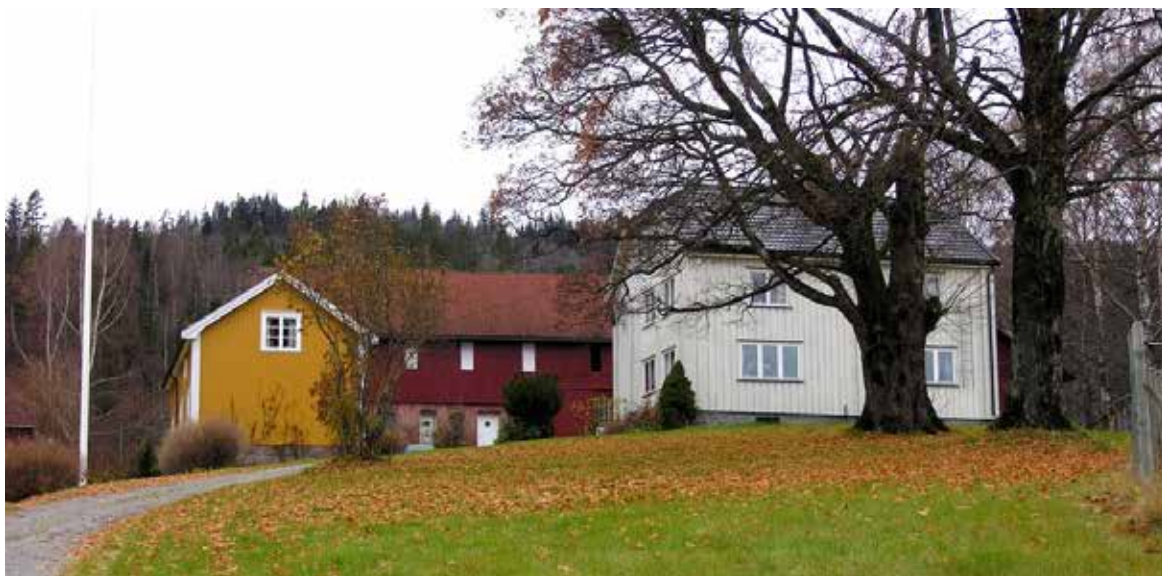
*Nordby er et helhetlig gårdsanlegg med bygninger fra 1800-tallet.*

Hovedbygningen er en av få godt bevarte svalgangsbygninger med firedelt planløsning og laftet svalgang. Til tross for at huset har nyere vinduer og ytterkledning, fremstår det som et godt eksempel på våningshus på en mellomstor gård. Det må være reist mot slutten av 1700-tallet eller tidlig på 1800-tallet. Den eldste dateringen forutsetter at halvvalmen på taket er en senere endring. Bryggerhuset må være satt opp i første halvdel av 1800-tallet, men er tilbygd og forsiktig modernisert langt senere. Den store enhetslåven står i hovedtrekk slik den ble reist i 1899. Et bur og et vognskjul utgjør de øvrige "veggene" i tunet og bidrar til anleggets helhet.

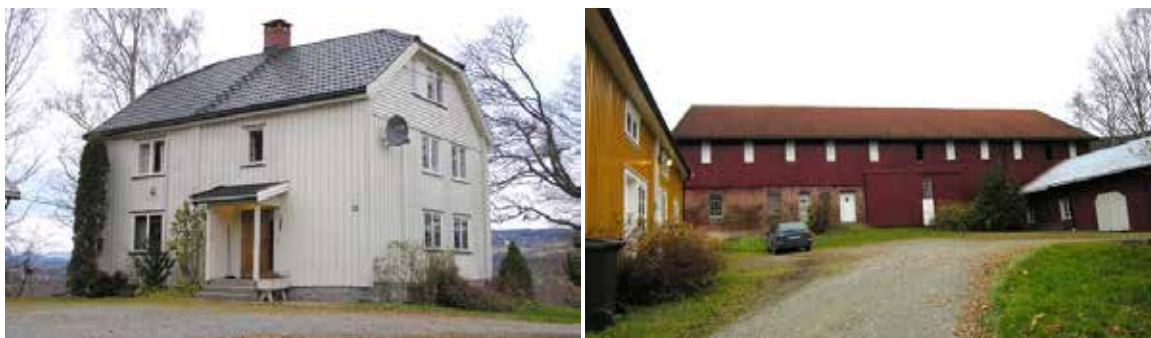
*Hovedbygningen er eldste hus i tunet og må være reist omkring 1800. Enhetslåven sto ferdig i 1899.*

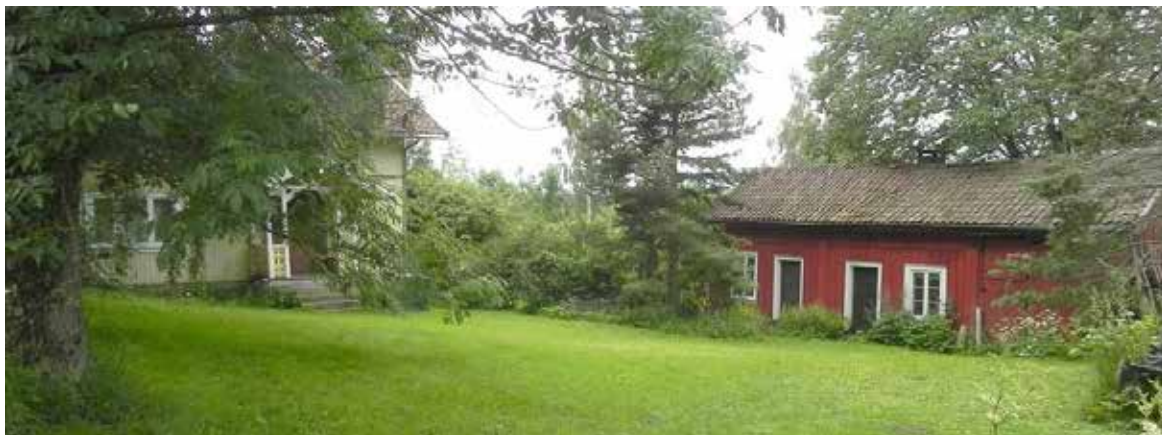
*Tunet i Dalenga med hovedbygningen til venstre og bryggerhuset til høyre. Fjøset ligger utenfor bildekanten. Låven ble registrert i SEFRAK, men er senere revet.*

Hovedbygningen skal være reist da bruket ble etablert. Den er tradisjonelt utformet og trekker linjene tilbake til 1700-tallets byggeskikk. Enkelte autentiske og sjeldne bygningsdeler er bevart. I år 1900 ble huset påbygd til halvannen etasje og utformet i den rådende sveitsertstilen. Bryggerhuset skal være reist i 1828, og er rimelig uforandret siden den tid. Bygningen innbefatter en bakerovn oppmurt av naturstein og med selve bakerovnsdelen stikkende ut av bakveggen i bryggerhuset. Bygningen er sjeldent autentisk og meget sjelden. Fjøset og buret kom til i 1890-årene og kompletterer anlegget. Dalenga er et meget viktig gårdsanlegg i Lier og bør aktivt sikres.

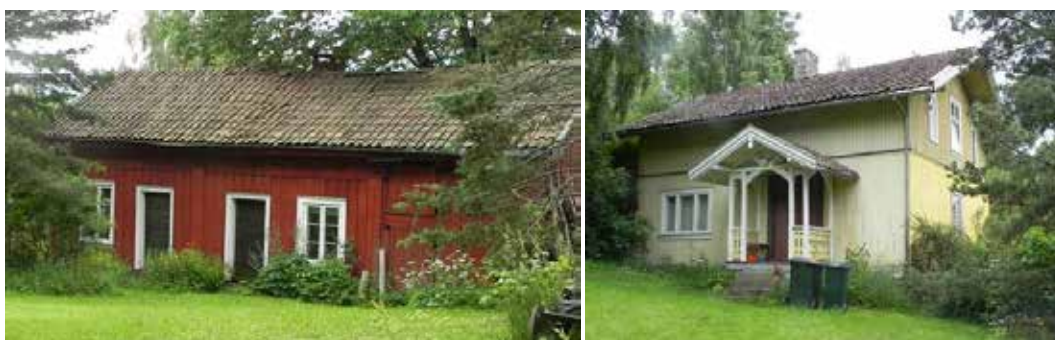
*Dalengas bryggerhus (til venstre) og hovedbygning i sveitserstilsdrakt.*

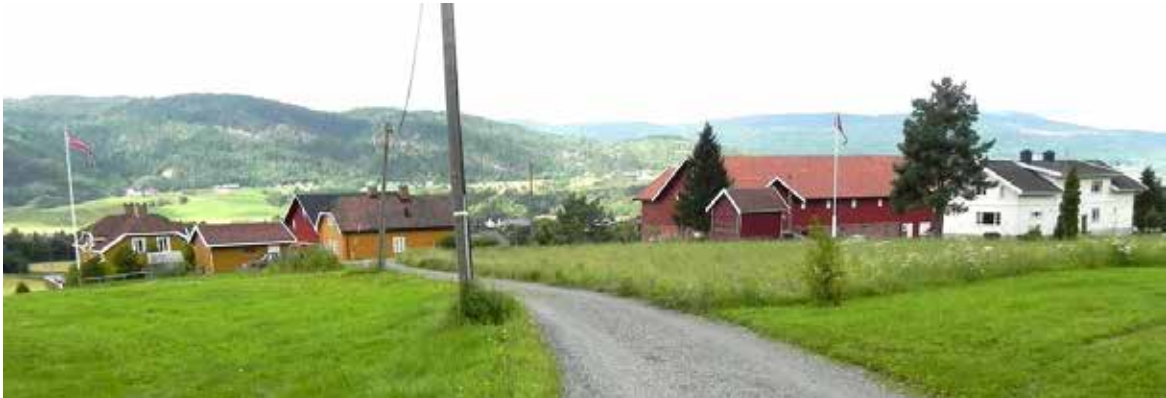
*Søndre Funnedal til venstre og nordre Funnedal til høyre.*

Det søndre bruket er det eldste. Den gamle hovedbygningen, som i dag fremstår som bryggerhus, skal være reist i 1868 og er utformet i en sen empirestil, slik vi har mange eksempler på i Lier. Bygningen er godt bevart og en god representant for denne "lokale" tradisjonen. Det er mulig at første etasje kan være oppført noe tidligere (men ikke i 1720, slik enkelte kilder hevder). Buret skal være jevn gammelt med hovedbygningen. Låven fra 1923 og en yngre, men veltilpasset hovedbygning, utgjør de øvrige bygninger i tunet.

Det nordre bruket er det yngste, og det fremstår også slik. Bebyggelsen er utformet i sveitserstil og har funnet sin form omkring 1900. Flere av husene er likevel eldre. Bur og bryggerhus går tilbake til rett før 1850. Hovedbygningen ble reist mot slutten av århundret og er typisk for sin tid, nyere vinduer til tross. Den store enhetslåven er oppført i mellomkrigstiden. Som en samlet husgruppe bidrar Nordre Funnedal til at dette kulturområdet må trekkes fram som et av de viktigste i Lier.

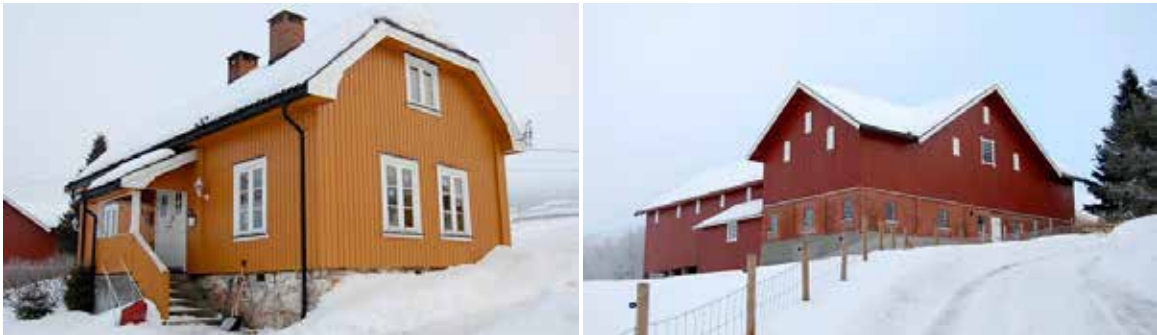
*Den gamle hovedbygningen på Søndre Funnedal (til venstre) er typisk for den sene empirestilen i Lier. Bildet til høyre viser den store enhetslåven på Nordre Funnedal.*

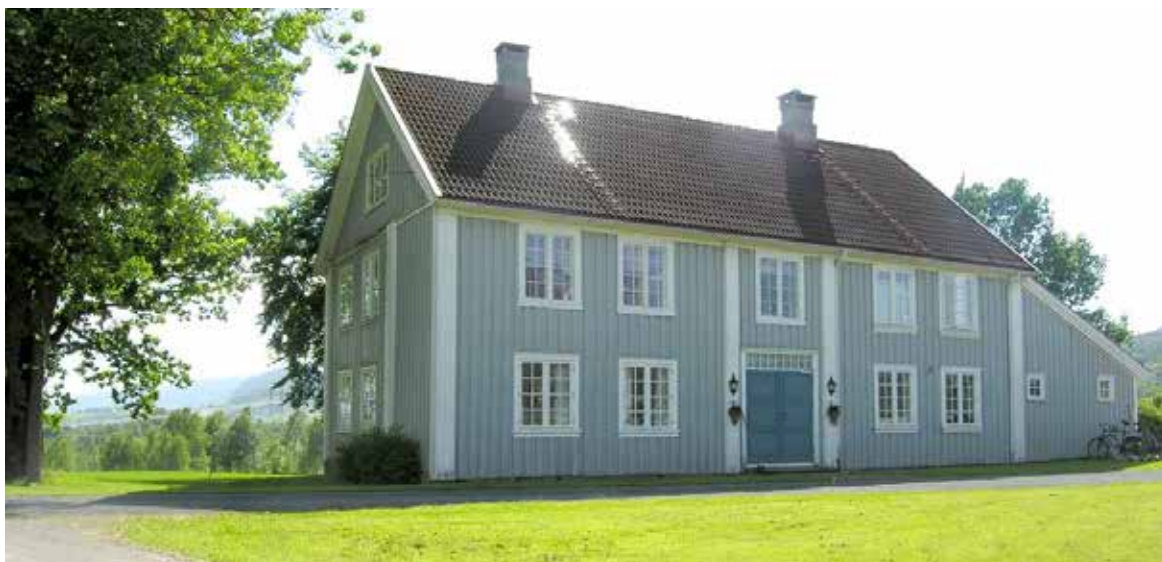
*Hovedbygningen på Guranrud skal være oppført i 1781, men kan godt innbefatte en enda eldre bygning.*

Hovedbygningen skal være reist 1781, men en takst året før beskriver en sekslaftet bygning med vedlikeholdsbehov, og som godt kan ha blitt bygd inn ved de arbeider som da ble utført. Dagens hus er stilmessig preget av den klassiske stilen kort før og omkring 1800. Det helt spesielle med denne bygningen er likevel at det meste av originalt panel og en rekke originale vinduer er godt bevart. Dette gjør Guransrud til et av de viktigste kulturminner i Lier. Hovedbygningen alene forsvarer at gårdstunet markeres som et kulturmiljø. Sidebygningen fra 1922 og låven fra 1911 bygger opp under dette.

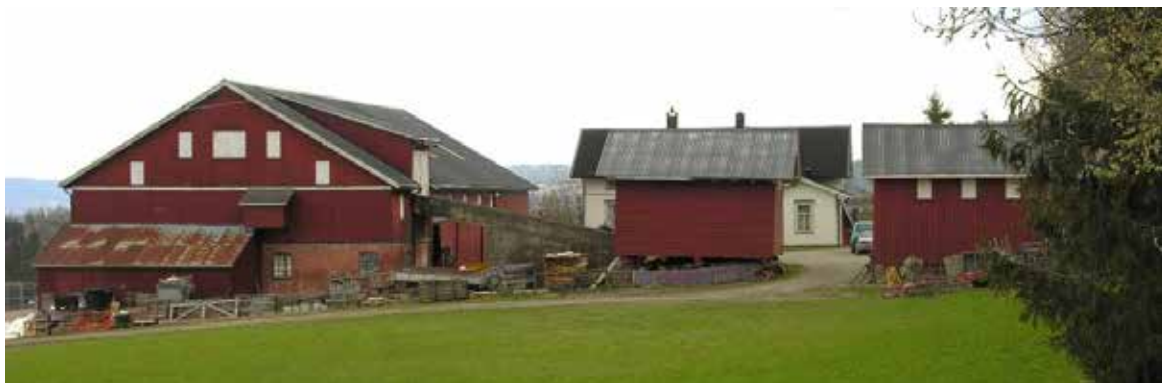
*Det nordre bruket på Øksne med låve, bur og vedskjul i forgrunnen og hovedbygningen lengre bak.*

Bebyggelsen i det nordre bruket har fått sin form i 1860- og 1880-årene og bærer sveitserstilens klare kjennetegn. Hovedbygning, stabbur, bryggerhus og vedskjul stammer fra denne tiden. De tre første er rimelig autentiske og har høy verneverdi. Enhetslåven fra 1930 føyer seg godt inn i dette miljøet. Foruten gårdens bygningsmessige kvaliteter, må også tas med at den fungerte som kommunens fattiggård i perioden 1886-1904, og har dermed historisk interesse utover det bygningsmessige.

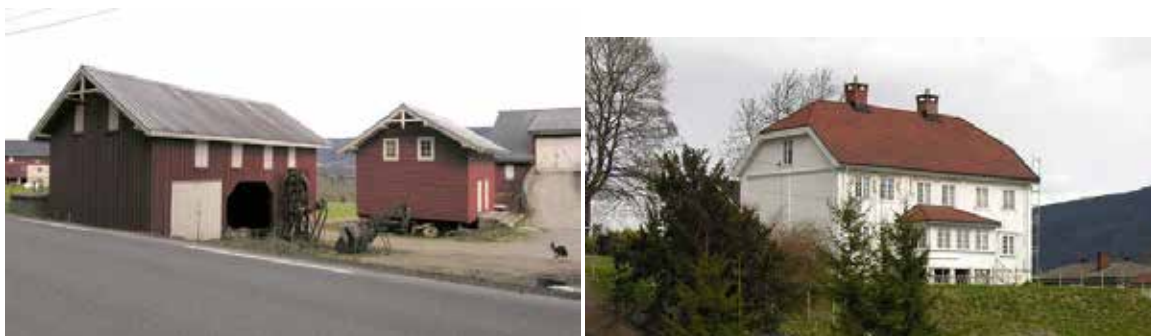
*Vedskjul (til venstre) av denne typen er meget sjeldent i Lier. Hovedbygningen på det søndre bruket (til høyre) er blant de eldste hus i Lier.*
