# «VERN GJENNOM BRUK»

En temaplan for fysiske kulturminner og kulturmiljøer i Lier  
Vedtatt i kommunestyret 14.12.2015

# **FAGRAPPORT FOR KULTURMINNER OG KULTURMILJØER I LIER**

Utarbeidet av  
Kristoffer Dahle og Jo Sellæg  
2008-2012

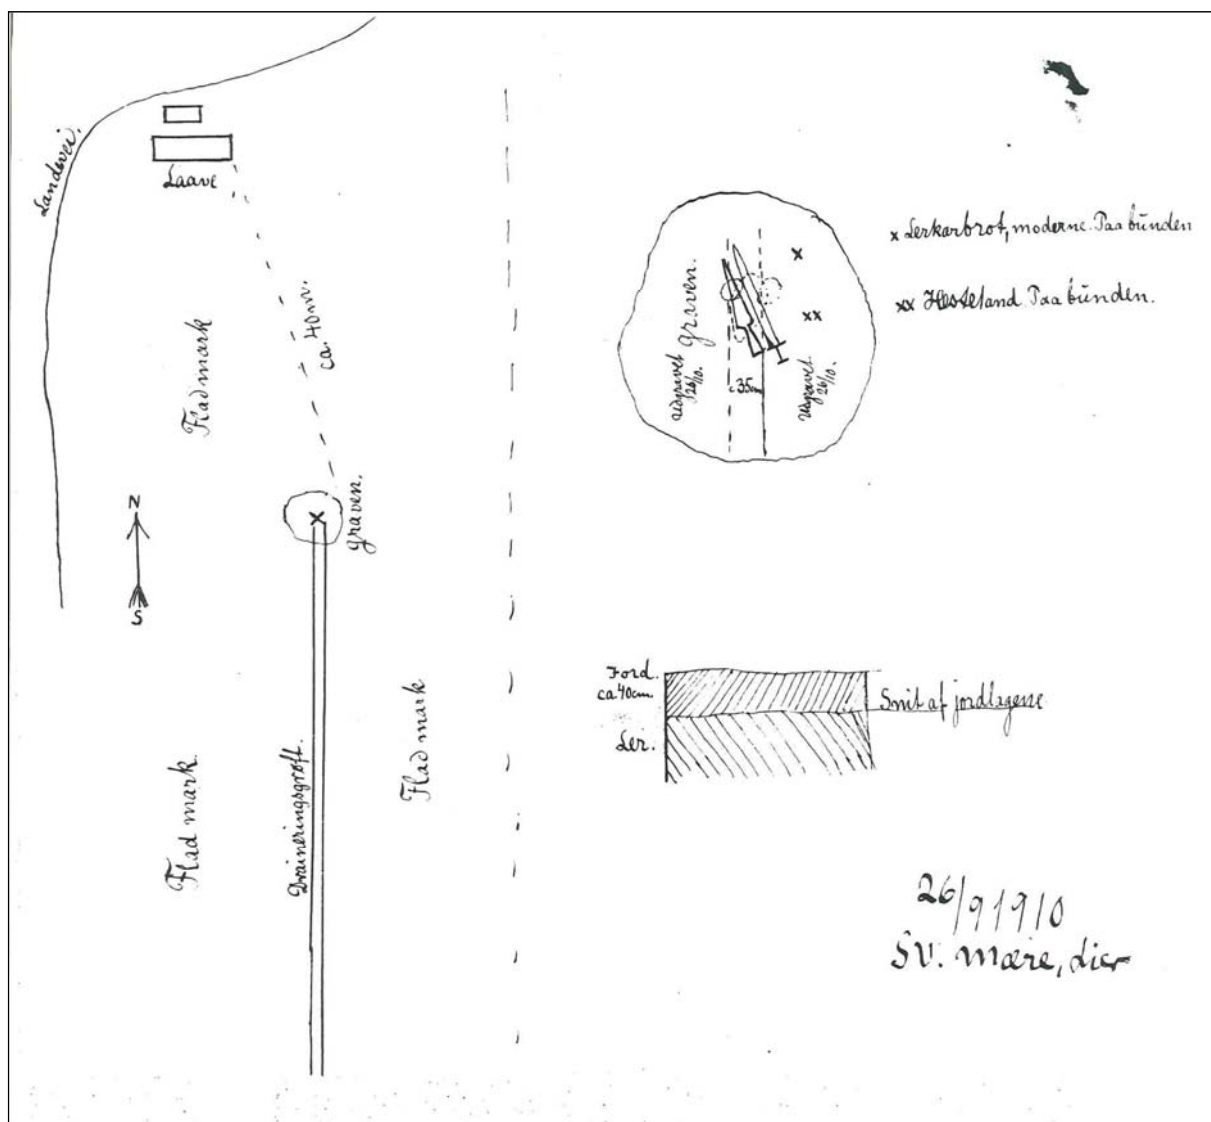
I 1910 fant grunneieren på Søndre Meren en branngrav fra vikingtid under graving av en grøft. Funnet ble gjort om lag 40 meter sør-sørøst for låven på gården på det tidspunkt (se skisse). Her ble det funnet flere våpen – sverd, spyd, øks, kniver, pilspisser og en skjoldbule – samt deler av flere redskaper (C21051). Av særlig interesse er sverdet, med sølvornamenter. Det ble også funnet et munnbitt og en hestetann, som antyder at den avdøde ble brent og gravlagt med hest.

Veien sørover fra tunet er avmerket som landevei på skissen fra 1910, og kan muligens være mye eldre. Langs en av ryggene ned mot elva, sør for grustaket, er det påvist en forhistorisk hulvei som også kan ha tilknytning til denne ferdselsåren.

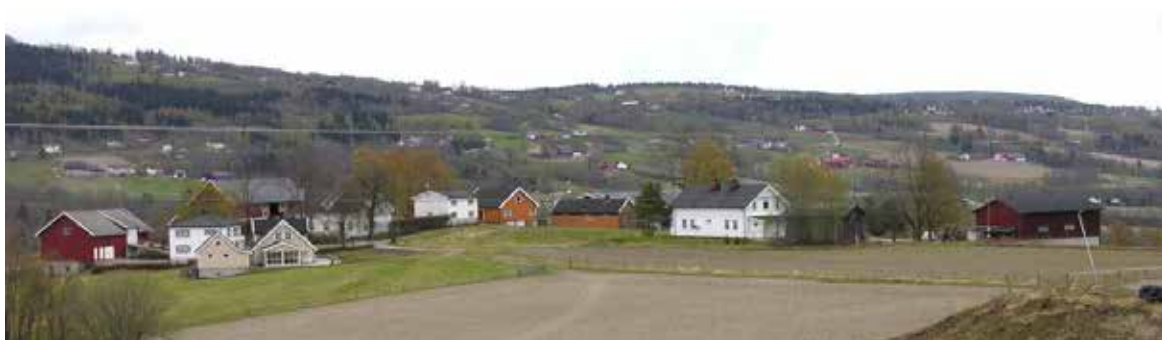
*Tunklyngen på Meren er sjelden. Bildet viser nordsiden av morenen. De tre bygningene med høy verneverdi ligger i sørhellinga.*

Tre av bygningene i området skiller seg ut med høy verneverdi. Først og fremst er det hovedbygningen på Søndre Meren (75/1) som er en barokkpreget og stor bygning oppført omkring 1825. Den er senere ombygd i 1910 og 1932 og har da fått en romantisert ”tilbakeføring” etter datidens smak. Det opprinnelige hovedpreget er likevel beholdt. To andre hus med tilsvarende verneinteresse er hovedbygning og bryggerhus på Søndre Meren, bruk nummer 6 (75/6). Husene er oppført rett etter midten av 1800-tallet, men har fått sitt empireuttrykk ved påbygging i hhv. 1927 og 1914.

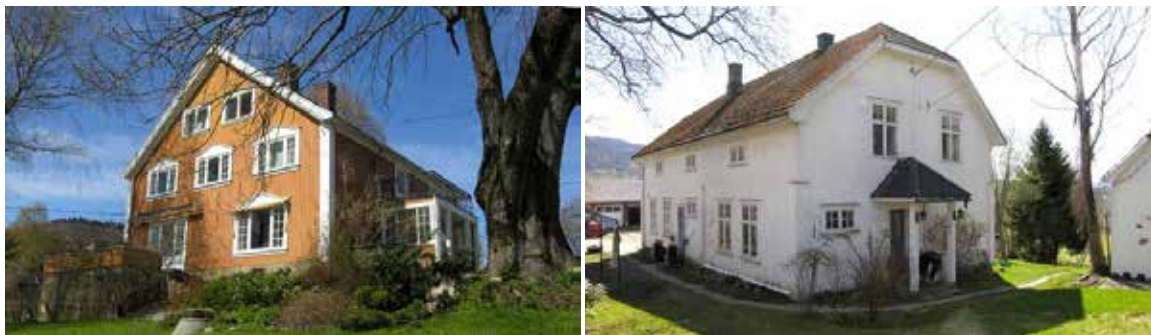
*Hovedbygningen på Søndre Meren (75/1, til venstre) er oppført omkring 1825, mens den på nabobruket (75/6, til høyre) ble reist omkring 1850.*

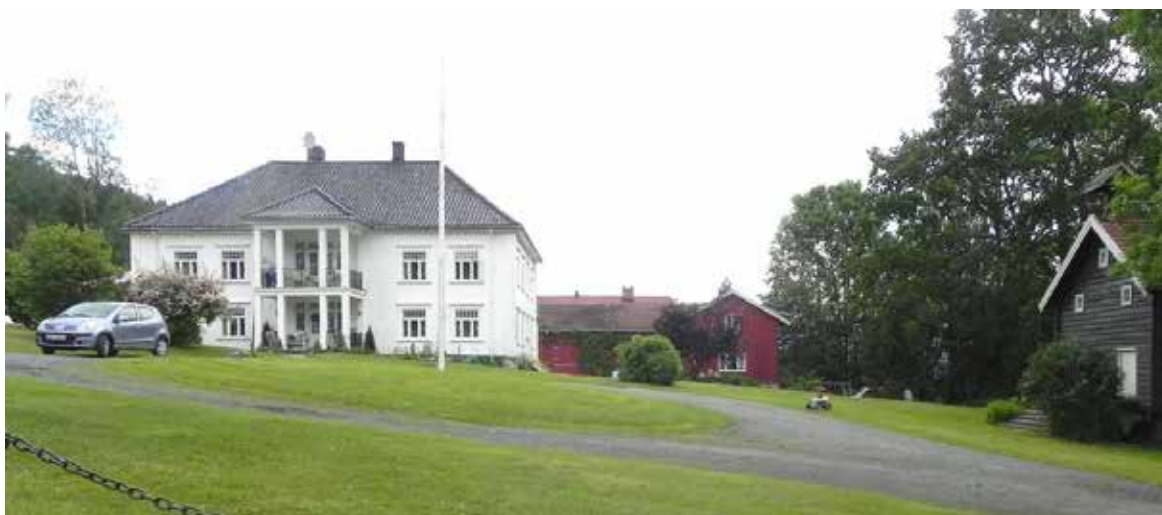
*Søndre Horn med en dominerende hovedbygning som skjuler byggetrinn av høy alder innenfor en fasade fra 1909. Buret skimtes ytterst til høyre, og mellom disse ligger sidebygningen.*

Den store hovedbygningen på Søndre Horn markerer gården som en storgård, og fra historien leser vi at brukets velstand gjennom flere hundre år var basert på betydelige inntekter fra skog og sagbruk. Bygningen skal angivelig være oppført i 1624, men verken historien eller det vi vet om bygningen synes å bekrefte dette. Eldre fotografier viser et barokt hus av betydelig størrelse, med midtgangsplan og store rom. Dette huset fikk sin form ved en om- og tilbygging i 1821. Vi kan se for oss at den eldste

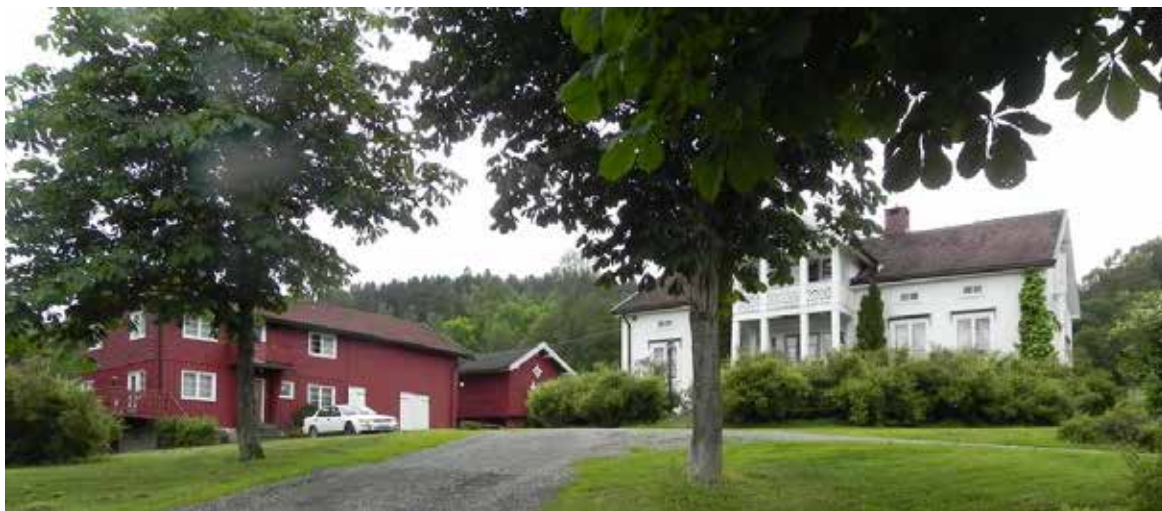
*Hovedbygningen på Midtre Horn er et klassisk empirehus med en yngre sveitserstilsveranda. Sidebygningen i funkisstil er fra 1935, og mellom disse et bur fra 1892.*

Også her har hovedbygningen svært høy verneverdi. Den skal være oppført omkring 1820 og fremstår i dag som en empirebygning med en nyere veranda. Buret er fra 1892. Samlet sett utgjør de to Horn-gårdene et miljø med stor grad av autenticitet, høy alder og typiske bygninger for store gårdsanlegg.

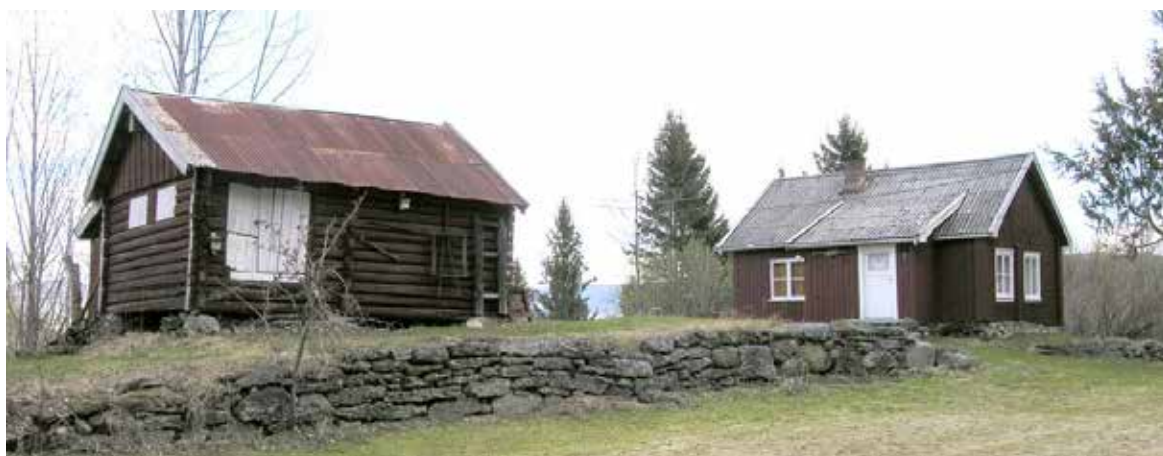
*Våningshuset og løa på Pettersbråtan er viktige lokale kulturminner og utgjør et husmannstun som ikke har sin like innenfor Liers grenser.*

Tunet på husmannsplassen under Bakke-Meren ligger nordvendt og øverst på jordet. I dag består bruket av et lite våningshus og en plassløe. Bolighuset er utvidet mot nord og har i utgangspunktet bestått av ett eller høyest to små rom. Selv med tilbygg med funksjonalistiske trekk har bygningen beholdt sitt 1700-talls preg. Denne typen småkårs hus er usedvanlig sjeldne, og med høy grad av autentisitet og alder er dette et svært viktig kulturminne. Det samme kan sies om låven, som har tilsvarende alder og autentisitet, og som nå bare har et par maker innenfor kommunens grenser. Pettersbråtan er et uerstattelig kulturminne for Lier. Kulturlandskapet med bl.a. steingjerder underbygger verdien.

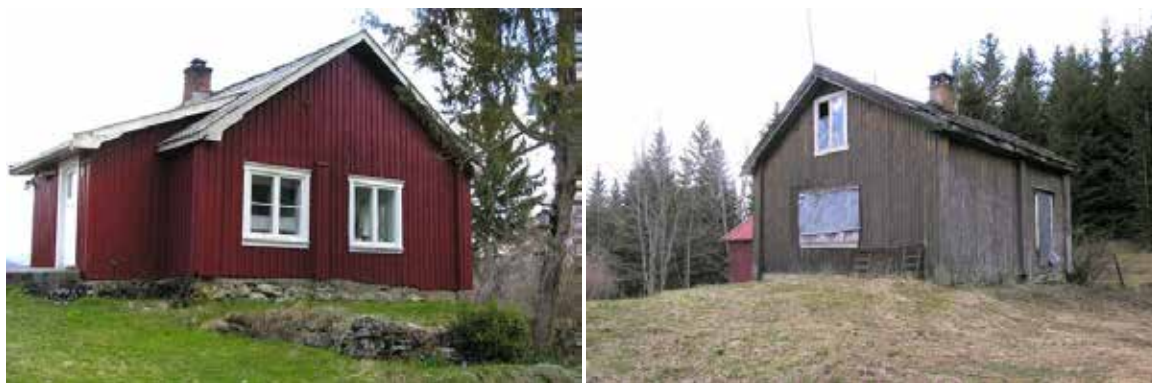
*Bolighuset på Pettersbråtan (til venstre) har høy alder. En nærmere undersøkelse av stua på Hansebråtan vil kunne avdekke om våningshuset her er like gammelt, men mest trolig er det reist ved midten av 1800-tallet.*

Denne plassen ligger rett sør og ovenfor Pettersbråtan og i det samme kulturlandskapet. Bebyggelsen her har ikke de samme kvaliteter som på nabobruket, kanskje først og fremst på grunn av forfall. Bolighuset er noe større, og trolig reist omkring midten av 1800-tallet, og er verdt å redde som en viktig del av miljøet. Et par yngre uthus inngår i miljøet, men har begrenset verneverdi. Fjøset ligger i ruiner. De to plassene bør vernes som et viktig historisk miljø, og hvor eventuell ny bebyggelse må tilpasses med stor varsomhet.

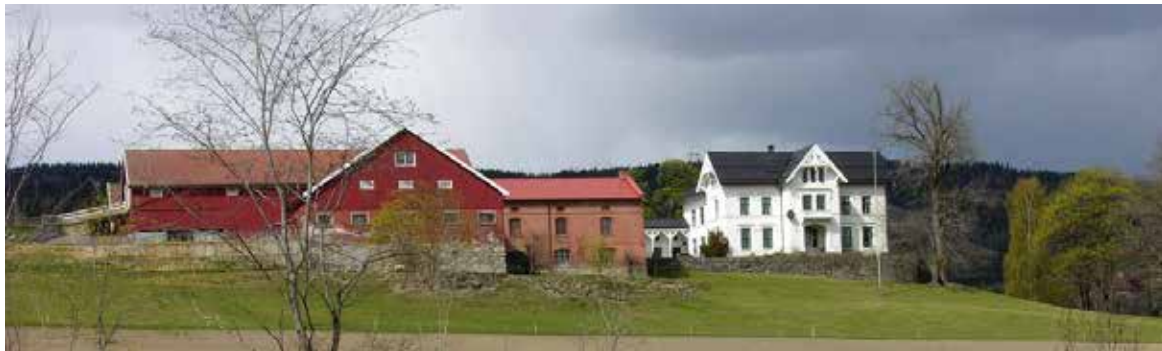
*Tunet sett mot sør med driftsbygning med fjøs tverrstilt i terrenget, meieribygning og hovedbygning.*

Hovedbygningen med sidefløy sto ferdig i nygotisk stil i 1869, og på samme tid ble det også reist en meieribygning og driftsbygninger i U-form. En treetasjes sidebygning med bryggerhus, ysteri og

drengestue er senere revet. Innhusenes fasader er i hovedtrekk i behold, det samme gjelder den vakre meieribygningen i upusset tegl. Driftsbygningene er til dels omfattende istandsatt i 1930-årene. Som anlegg er Sjøstad uten like i Lier og ikke minst som et helhetlig bygnings- og kulturmiljø har det meget stor verdi.

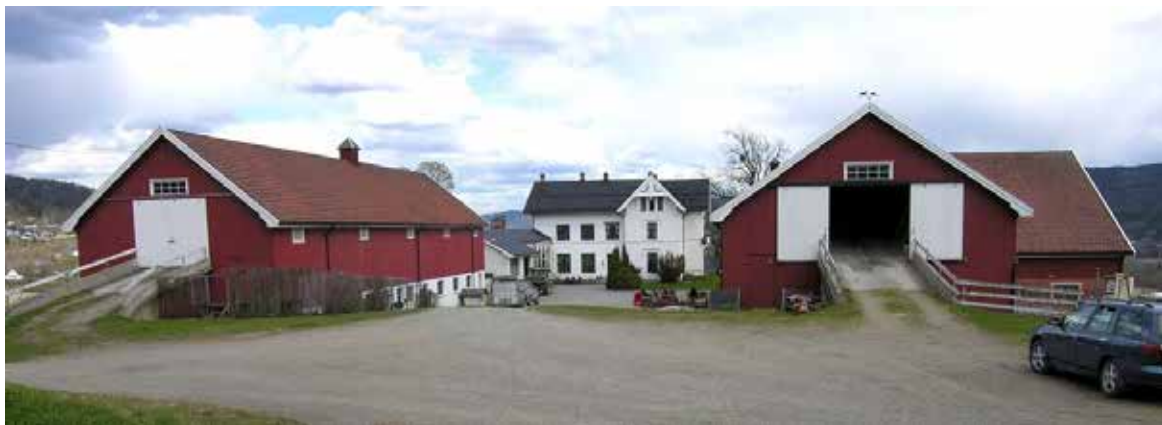
*Tunet åpner seg mot vest og flankeres av uthusbygninger med hhv. stall og fjøs.*

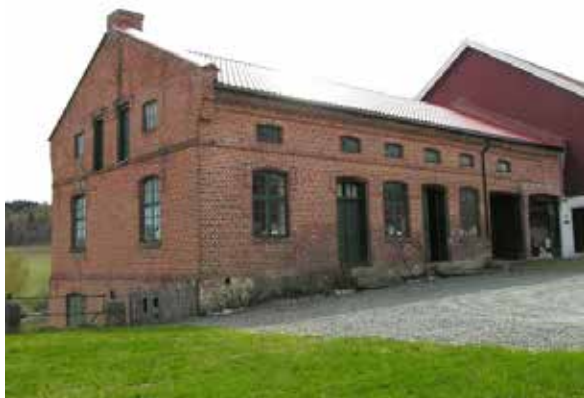
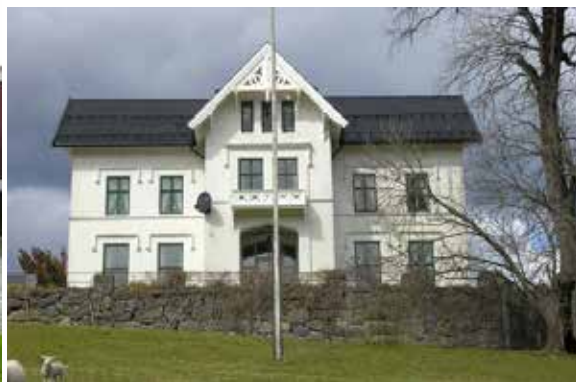
*Meieribygningen (til venstre) og sørfasaden på hovedbygningen.*

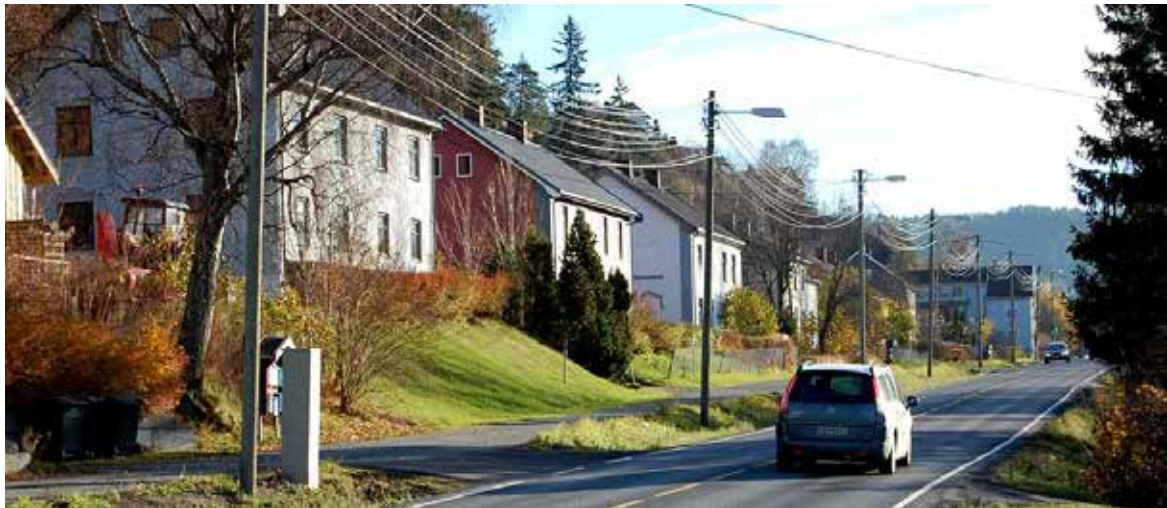
*Røykenveien med Ce-No-boligene, sett fra nord.*

Trafikanter på Røykenveien har ikke unngått å legge merke til rekken av like arbeiderboliger på oppsiden av veien, kjent som "boliane" på Lahell. Ensartet utformet bærer de bud om en storstilt satsning innenfor et kort tidsrom. De er alle resultat av Cementfabrikken Norges (Ce-No) etablering i årene 1914-17. På plassen Engersand ble det i løpet av kort tid bygd opp en betydelig industrivirksomhet. For å sikre god tilgang på arbeidskraft ble det reist en rekke arbeiderboliger innunder den bratte åsen. Boligene i behersket jungendstil ble reist i mur og er i dag det eneste fysiske minne om cementfabrikken.

Cementfabrikken hadde en betydelig produksjon og 150 mann i arbeid, men måtte melde oppbud etter få års drift. Virksomheten ble kjøpt opp av Dalen Portland Cementfabrik og sanert i 1929. Mer enn 90 år senere består fortsatt de 11 arbeiderboligene med tilhørende uthus. De gir et sjeldent godt inntrykk av en betydelig industrisatsing der også arbeidernes kår ble ivaretatt. De fleste av bygningene er bevart i hovedtrekk, selv om senere års moderniseringer har redusert den arkitektoniske kvaliteten. Området er først og fremst viktig for formidlingen av en viktig industrivirksomhet, og for den på den tid moderne sosiale holdningen som kjennetegner prosjektet. Ti av de 11 boligene inngår i kulturmiljøet.

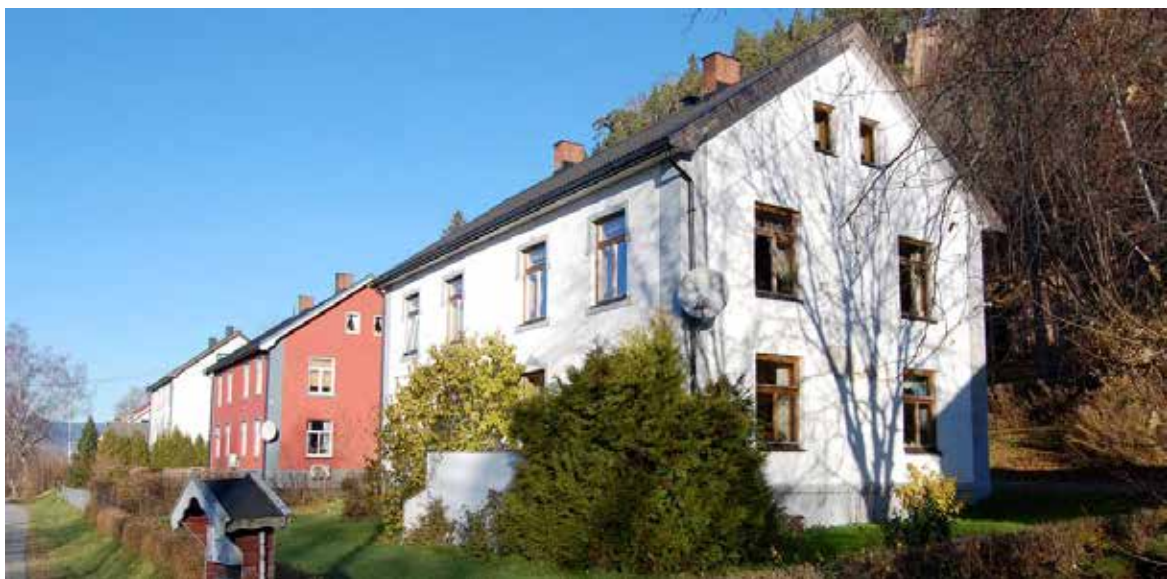
*Et utvalg Ce-No-boliger sett fra sør.*
