# NY VANNFORSYNING OSLO

## E5 RÅVANNSTUNNEL

### Istandsetting av Toverud masseuttak Geoteknisk vurdering

01K	Første utsendelse	31.01.2022	BEN	SIU	VEM
Revisjon	Årsak til utgivelse	Dato	Utarbeidet	Kontrollert	Godkjent
<b>NY VANNFORSYNING OSLO</b> <b>E5 RÅVANNSTUNNEL</b>		Sider: 15	Kontraktsnr: NVO DP1		
Istandsetting av Toverud masseuttak. Geoteknisk vurdering		Utarbeidet av:	Gradering: UGRADERT		
  Oslo Vann- og avløpsetaten		Dokumentnummer: <b>NVO-MCA-21-GK-001-0</b>	Revisjon: <b>01K</b>		
		Multiconsult COWI		asplan viak

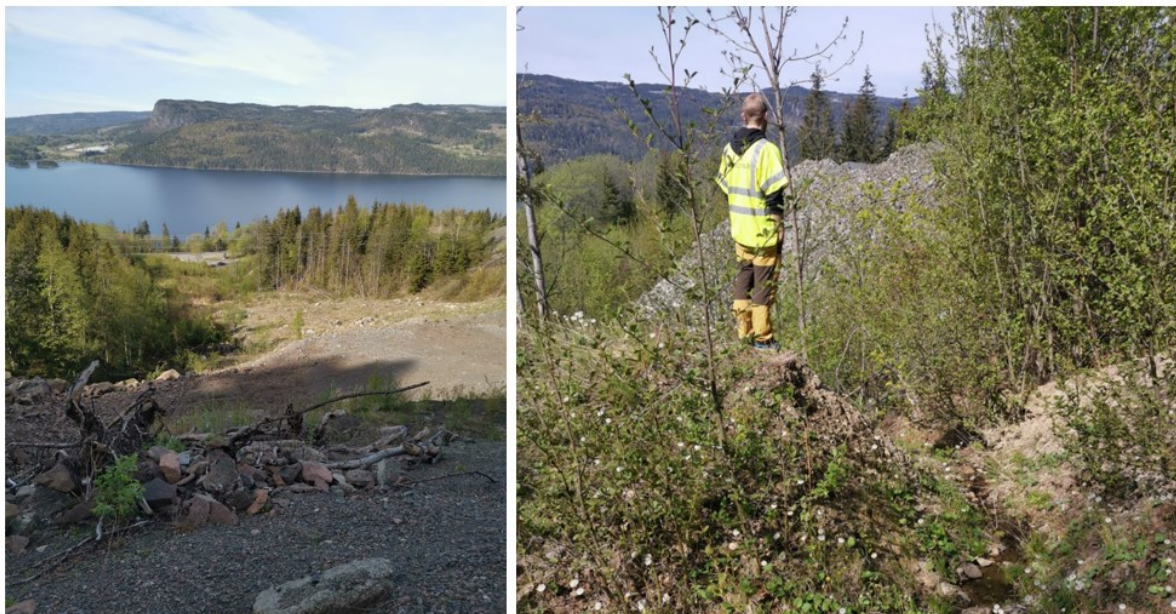
Figur 2-5: Bilde fra posisjon 2 til venstre og posisjon 1 til høyre

Figur 2-5 viser bilder fra fyllmassene i søndre ende av området. Bildet tatt fra posisjon 2 gir en oversikt over fyllmassenes plassering i et øst-vestgående søkk, mens bilde fra posisjon 1 viser typiske fyllmasser. Fyllmassene er av ymse kvalitet og er trolig tilkjørte jord- og leirmasser fra E16 utbyggingen i Bærum. Det renner også en liten bekk gjennom området som samles opp i en rensedam i bunn av søkket, rett øst for innkjørselen til steinbruddet.

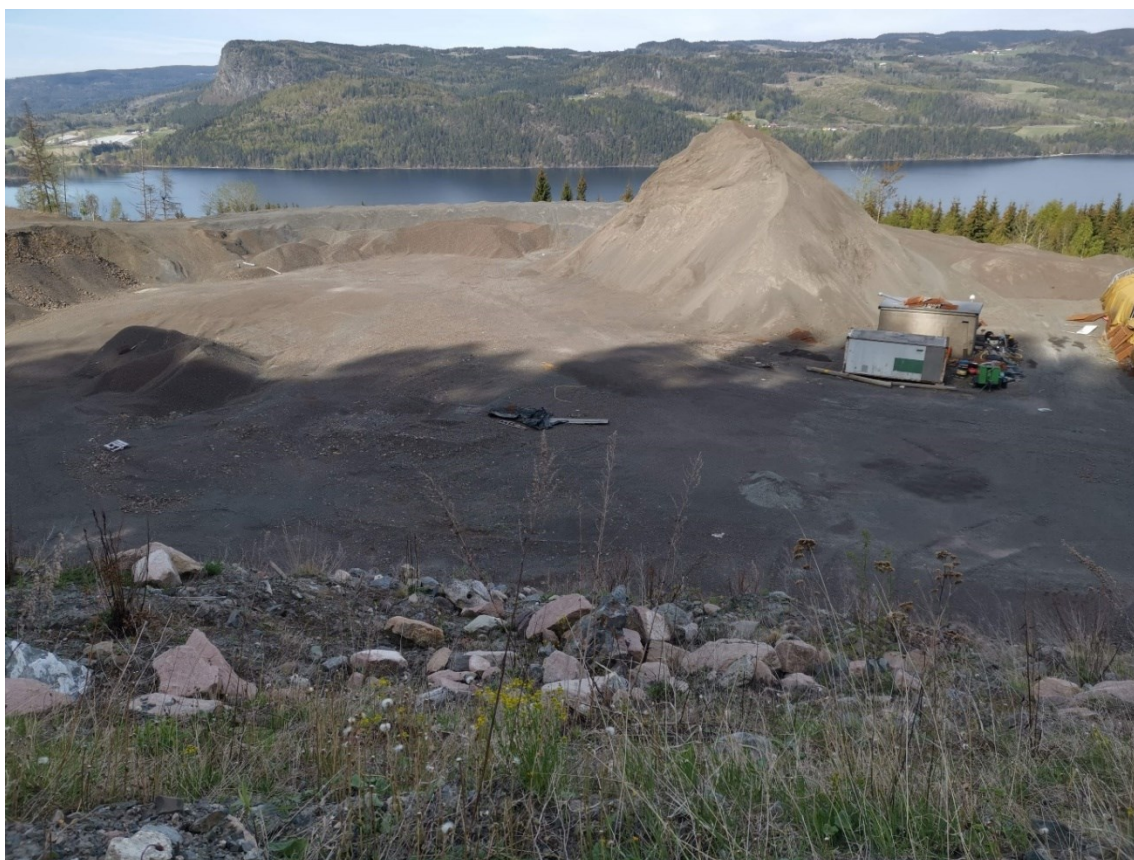
Figur 2-6: Oversiktsbilde tatt rett i underkant av den steile bergveggen. Bildet er tatt fra posisjon 3 mot vest

Figur 2-6 viser et typisk bilde fra steinbruddet med høye pukkhauget.

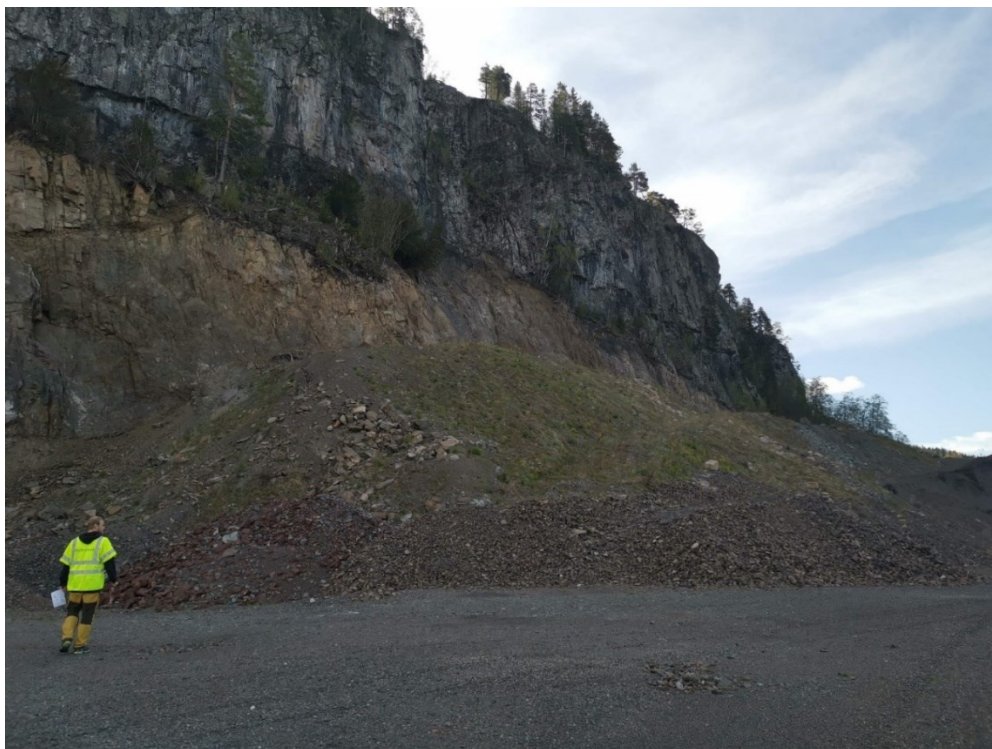
Figur 2-7: Haug med fyllmasser i underkant av den steile bergveggen. Bildet tatt fra posisjon 4 mot sør-øst

Figur 2-7 viser et område med fyllmasser deponert rett i underkant av bergveggen i øst. Fyllmassene forventes å ligge direkte på fjell eller faste pukkmasser.
