# FV. 2704 JENSVOLLVEIEN- KIRKEVEIEN

MILJØTEKNISK UNDERSØKELSE OG TILTAKSPLAN FOR FORURENSET  
GRUNN

Miljøteknisk undersøkelse og  
tiltaksplan for forurenset  
grunn

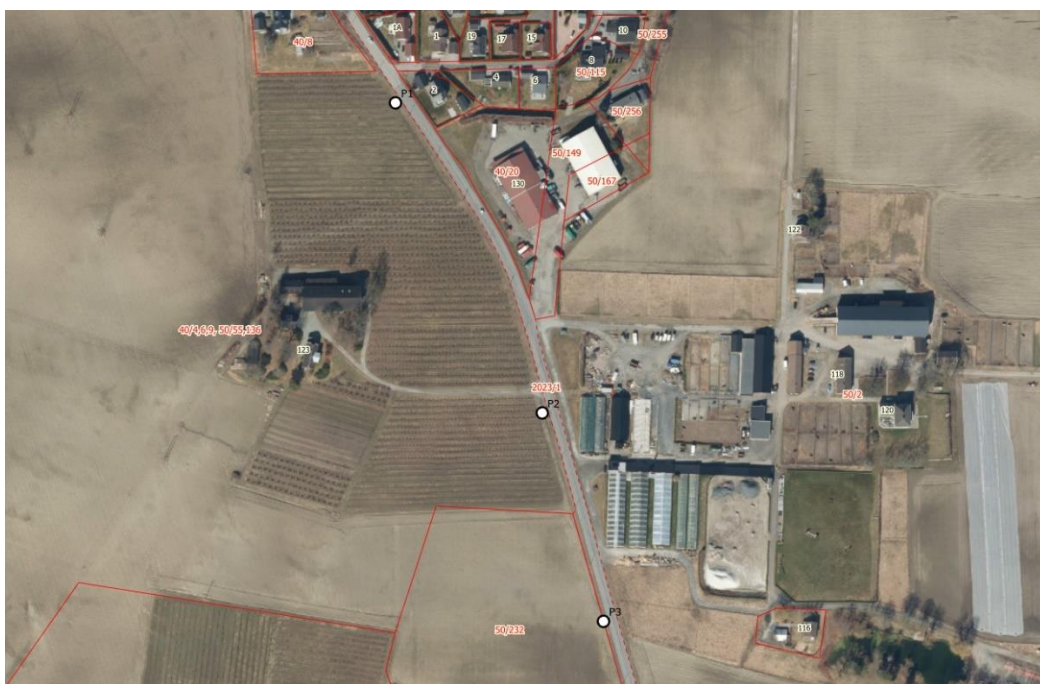
Figur 13. Oversikt over prøvepunkter P1-P3 i nordre del av tiltaksområdet tatt den 14.08.2023.

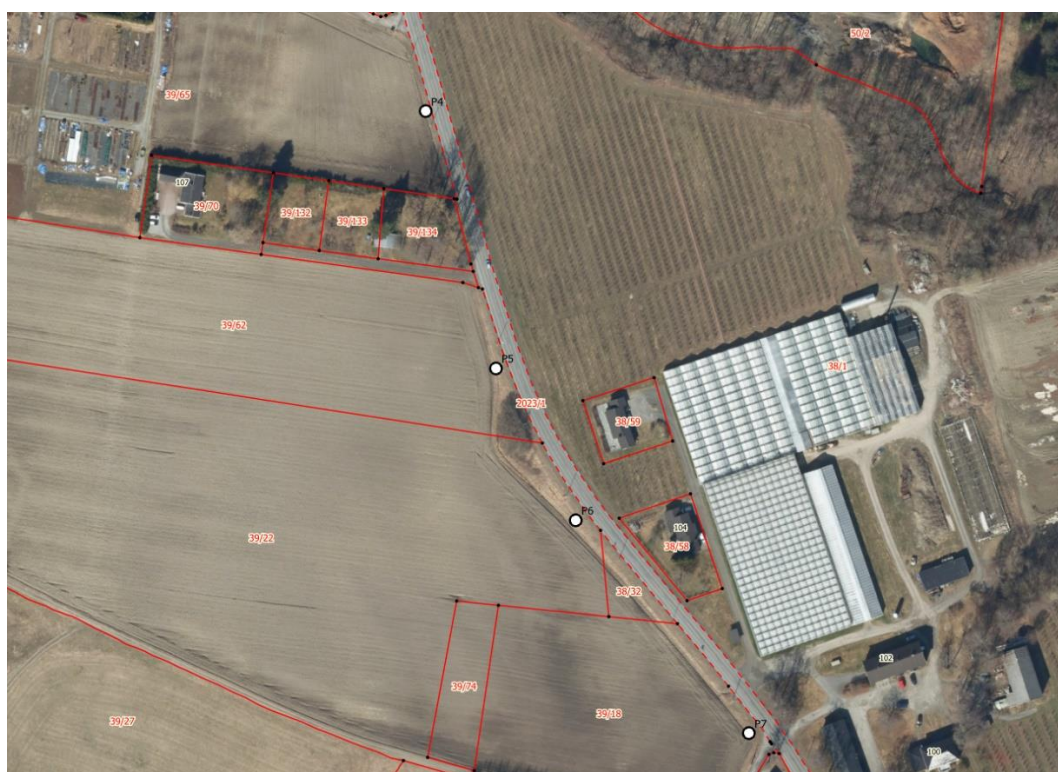
Figur 14. Oversikt over prøvepunkter P4-P7 i midtre del av tiltaksområdet tatt den 14.08.2023.

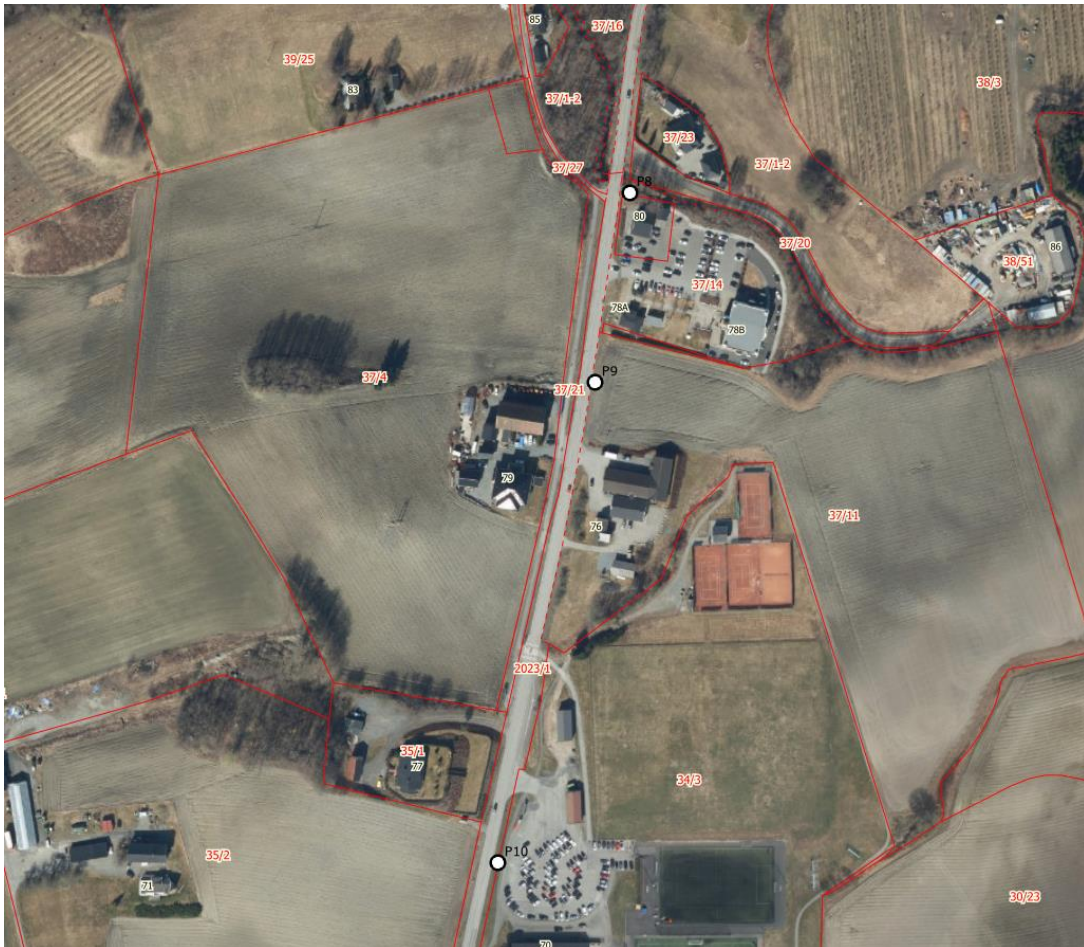
Figur 15: Oversikt over prøvepunkter P8-P10 i søndre del av tiltaksområdet tatt den 14.08.2023.

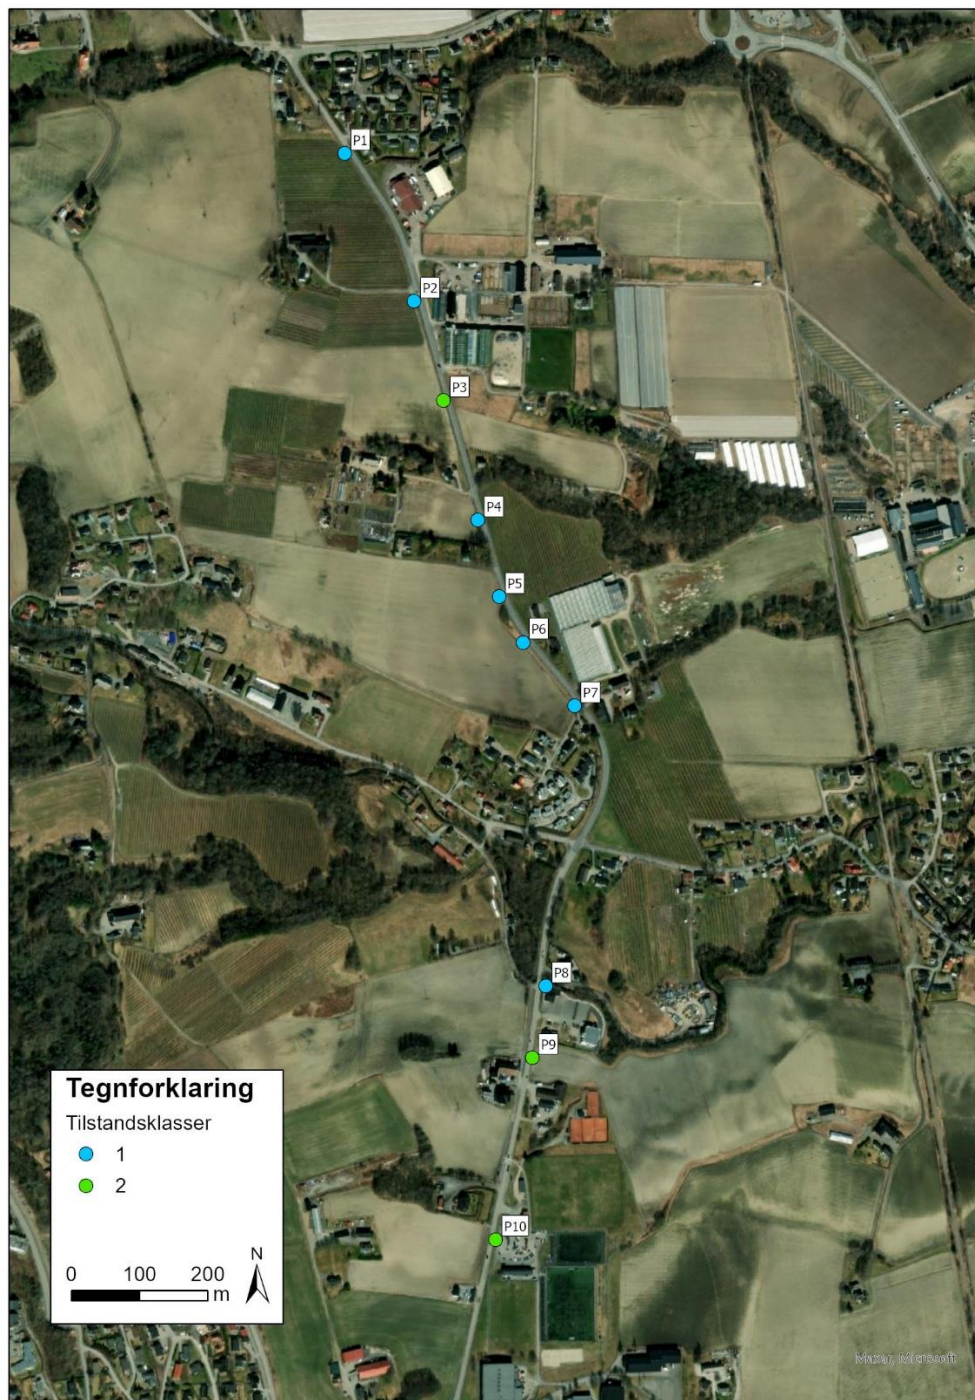
Figur 16. Kart som illustrerer forurensningssituasjonen i tiltaksområdet. Prøvepunktene er gitt tilstandsklasser basert på analyseresultatene.

I prøvepunkt 3, 9 og 10 er det påvist forurensede masser i tilstandsklasse 2. Rundt disse prøvepunktene skal det utføres en supplerende prøvetaking med 2 prøvepunkter på hvert sted. Dette sikrer minimumskravet til antall prøver for tiltaksområdets størrelse og arealbruk og vil avdekke forurensningens spredningsområde.

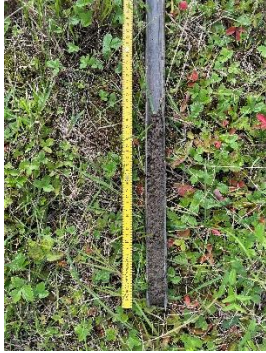
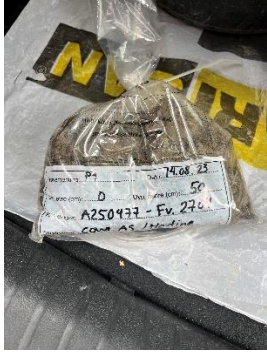
| Punkt | Dybde/<br>Antall<br>"stikk" | Notat fra felt | Bilder | TKL |
|---|---|---|---|---|
| P1 | Ca. 30<br>cm/4 | Finkornet brun jord,<br>ikke søppel i<br>veikanten, ingen lukt | | 1 |

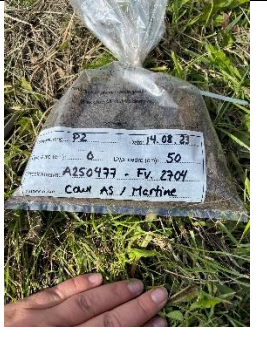
| Punkt | Dybde/<br>Antall<br>"stikk" | Notat fra felt | Bilder | TKL |
|---|---|---|---|---|
| P2 | Ca. 50<br>cm/4 | Finkornet brun jord,<br>mer grovkornet<br>(sand) i nederste del<br>av sjiktet,<br>ikke søppel i veikant,<br>ingen lukt | | 1 |

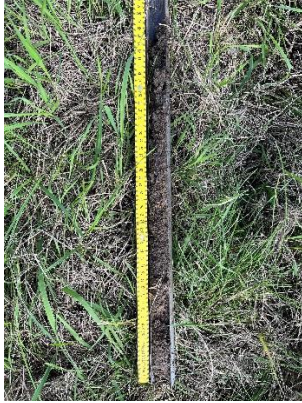
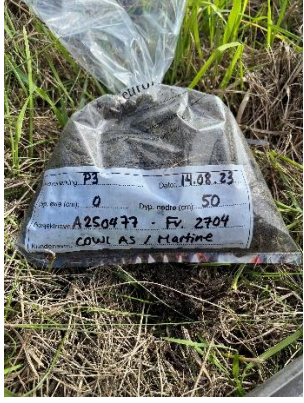
| Punkt | Dybde/<br>Antall<br>"stikk" | Notat fra felt | Bilder | TKL |
|---|---|---|---|---|
| P3 | Ca. 49<br>cm/4 | Finkornet brun jord,<br>mer grovkornet<br>(sand) i nederste del<br>av sjiktet (15 cm<br>ned), ikke søppel i<br>veikant, ingen lukt | | 2 |

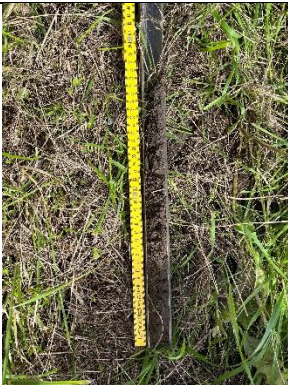
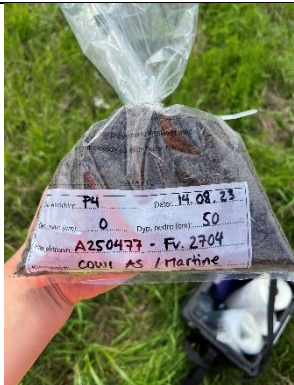
| <b>P4</b> | Ca. 35 cm/4 | Finkornet brun jord, mer grovkornet (sand) i nederste del av sjiktet, ikke søppel i veikanten, ingen lukt | | | 1 |

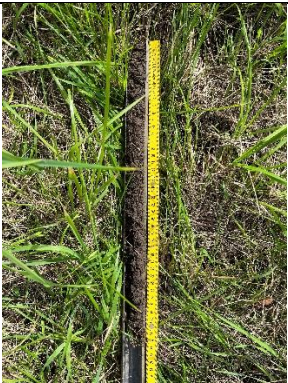
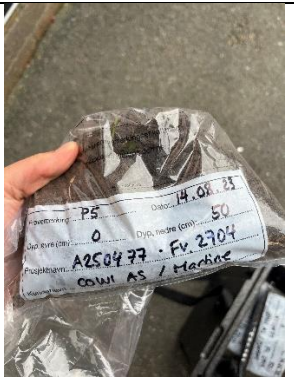
| <b>P5</b> | Ca. 42 cm/4 | Finkornet brun jord, isopor i veikanten, ingen lukt | | <br> | 1 |

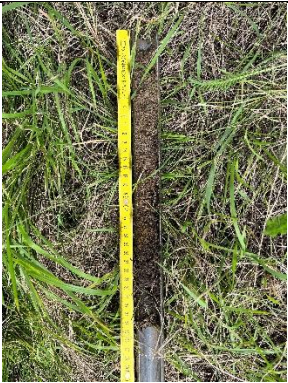
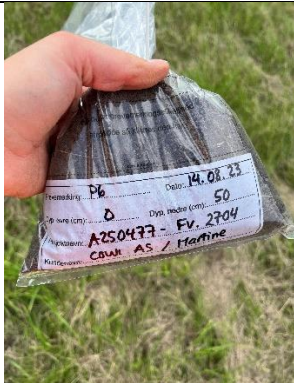
| <b>P6</b> | Ca. 35 cm/4 | Finkornet brun jord øverste 14 cm, deretter sand. Ikke søppel i veikanten, ingen lukt | | | 1 |

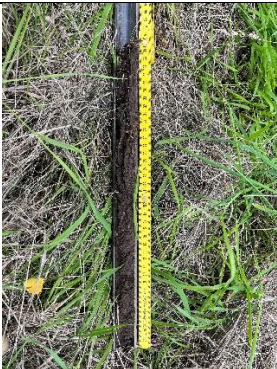
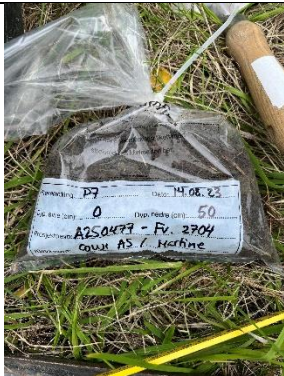
| <b>P7</b> | Ca. 40 cm/4 | Finkornet brun jord, ikke søppel i veikanten, ingen lukt | | | 1 |

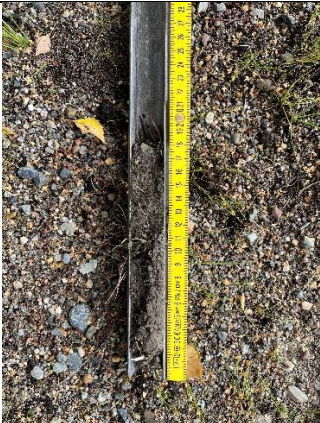
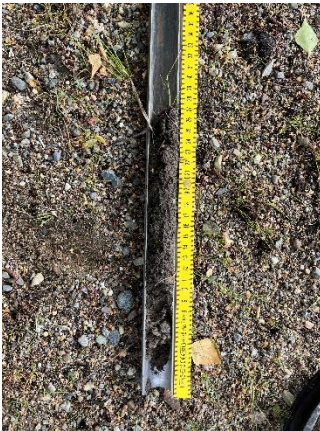
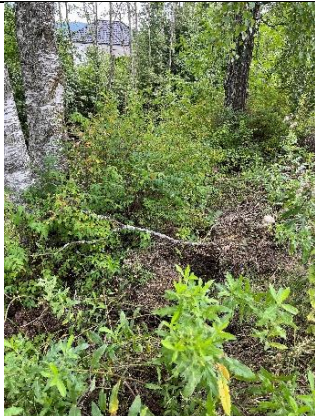
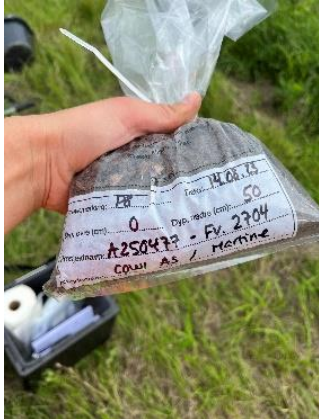
| <b>P8</b> | Ca. 20-27 cm/6 | Finkornet sand, prøvene tatt mellom trærne og på «gressfleck» mellom treet og veien. Hardt, så fikk ikke prøve langt ned. Noe søppel (papp), og hageavfall i skråning ned mot bekken. Ingen lukt. | | | 1 |

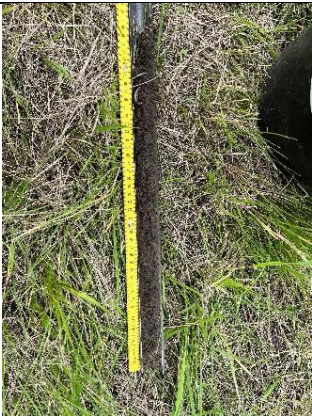
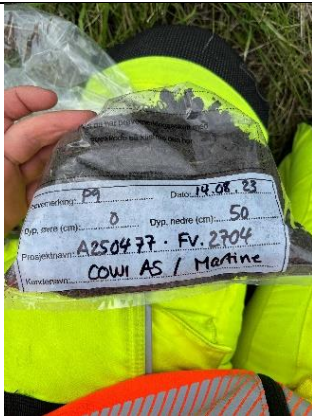
| <b>P9</b> | Ca. 45 cm/4 | Finkornet brun jord, mer grovkornet (sand) i nederste del av sjiktet, ikke søppel i veikant, ingen lukt | | | 2 |

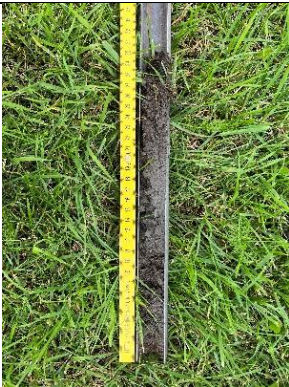
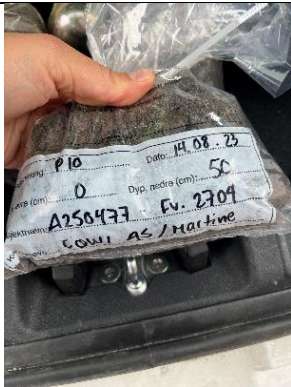
| <b>P10</b> | Ca. 30 cm/5 | Ved cirka 30 cm var det veldig hardt (brå stopp), Finkornet i topp, mer sandig nedover i sjiktet, ikke søppel i veikant, ingen lukt | | | 2 |
