# Teknisk notat

Til: Gilhusbukta Sjøgrunn AS  
v/: Runar Kristiansen  
Kopi:  
Fra: NGI  
Dato: 27. juni 2011, Rev. 1 - 26. mars 2014  
Dokumentnr.: 20101126-00-3-TN  
Prosjekt: Utfylling i Gilhusbukta  
Utarbeidet av: Ørjan Nerland  
Prosjektleder: Ørjan Nerland  
Kontrollert av: Odd Gregersen

## Stabilitetsvurderinger

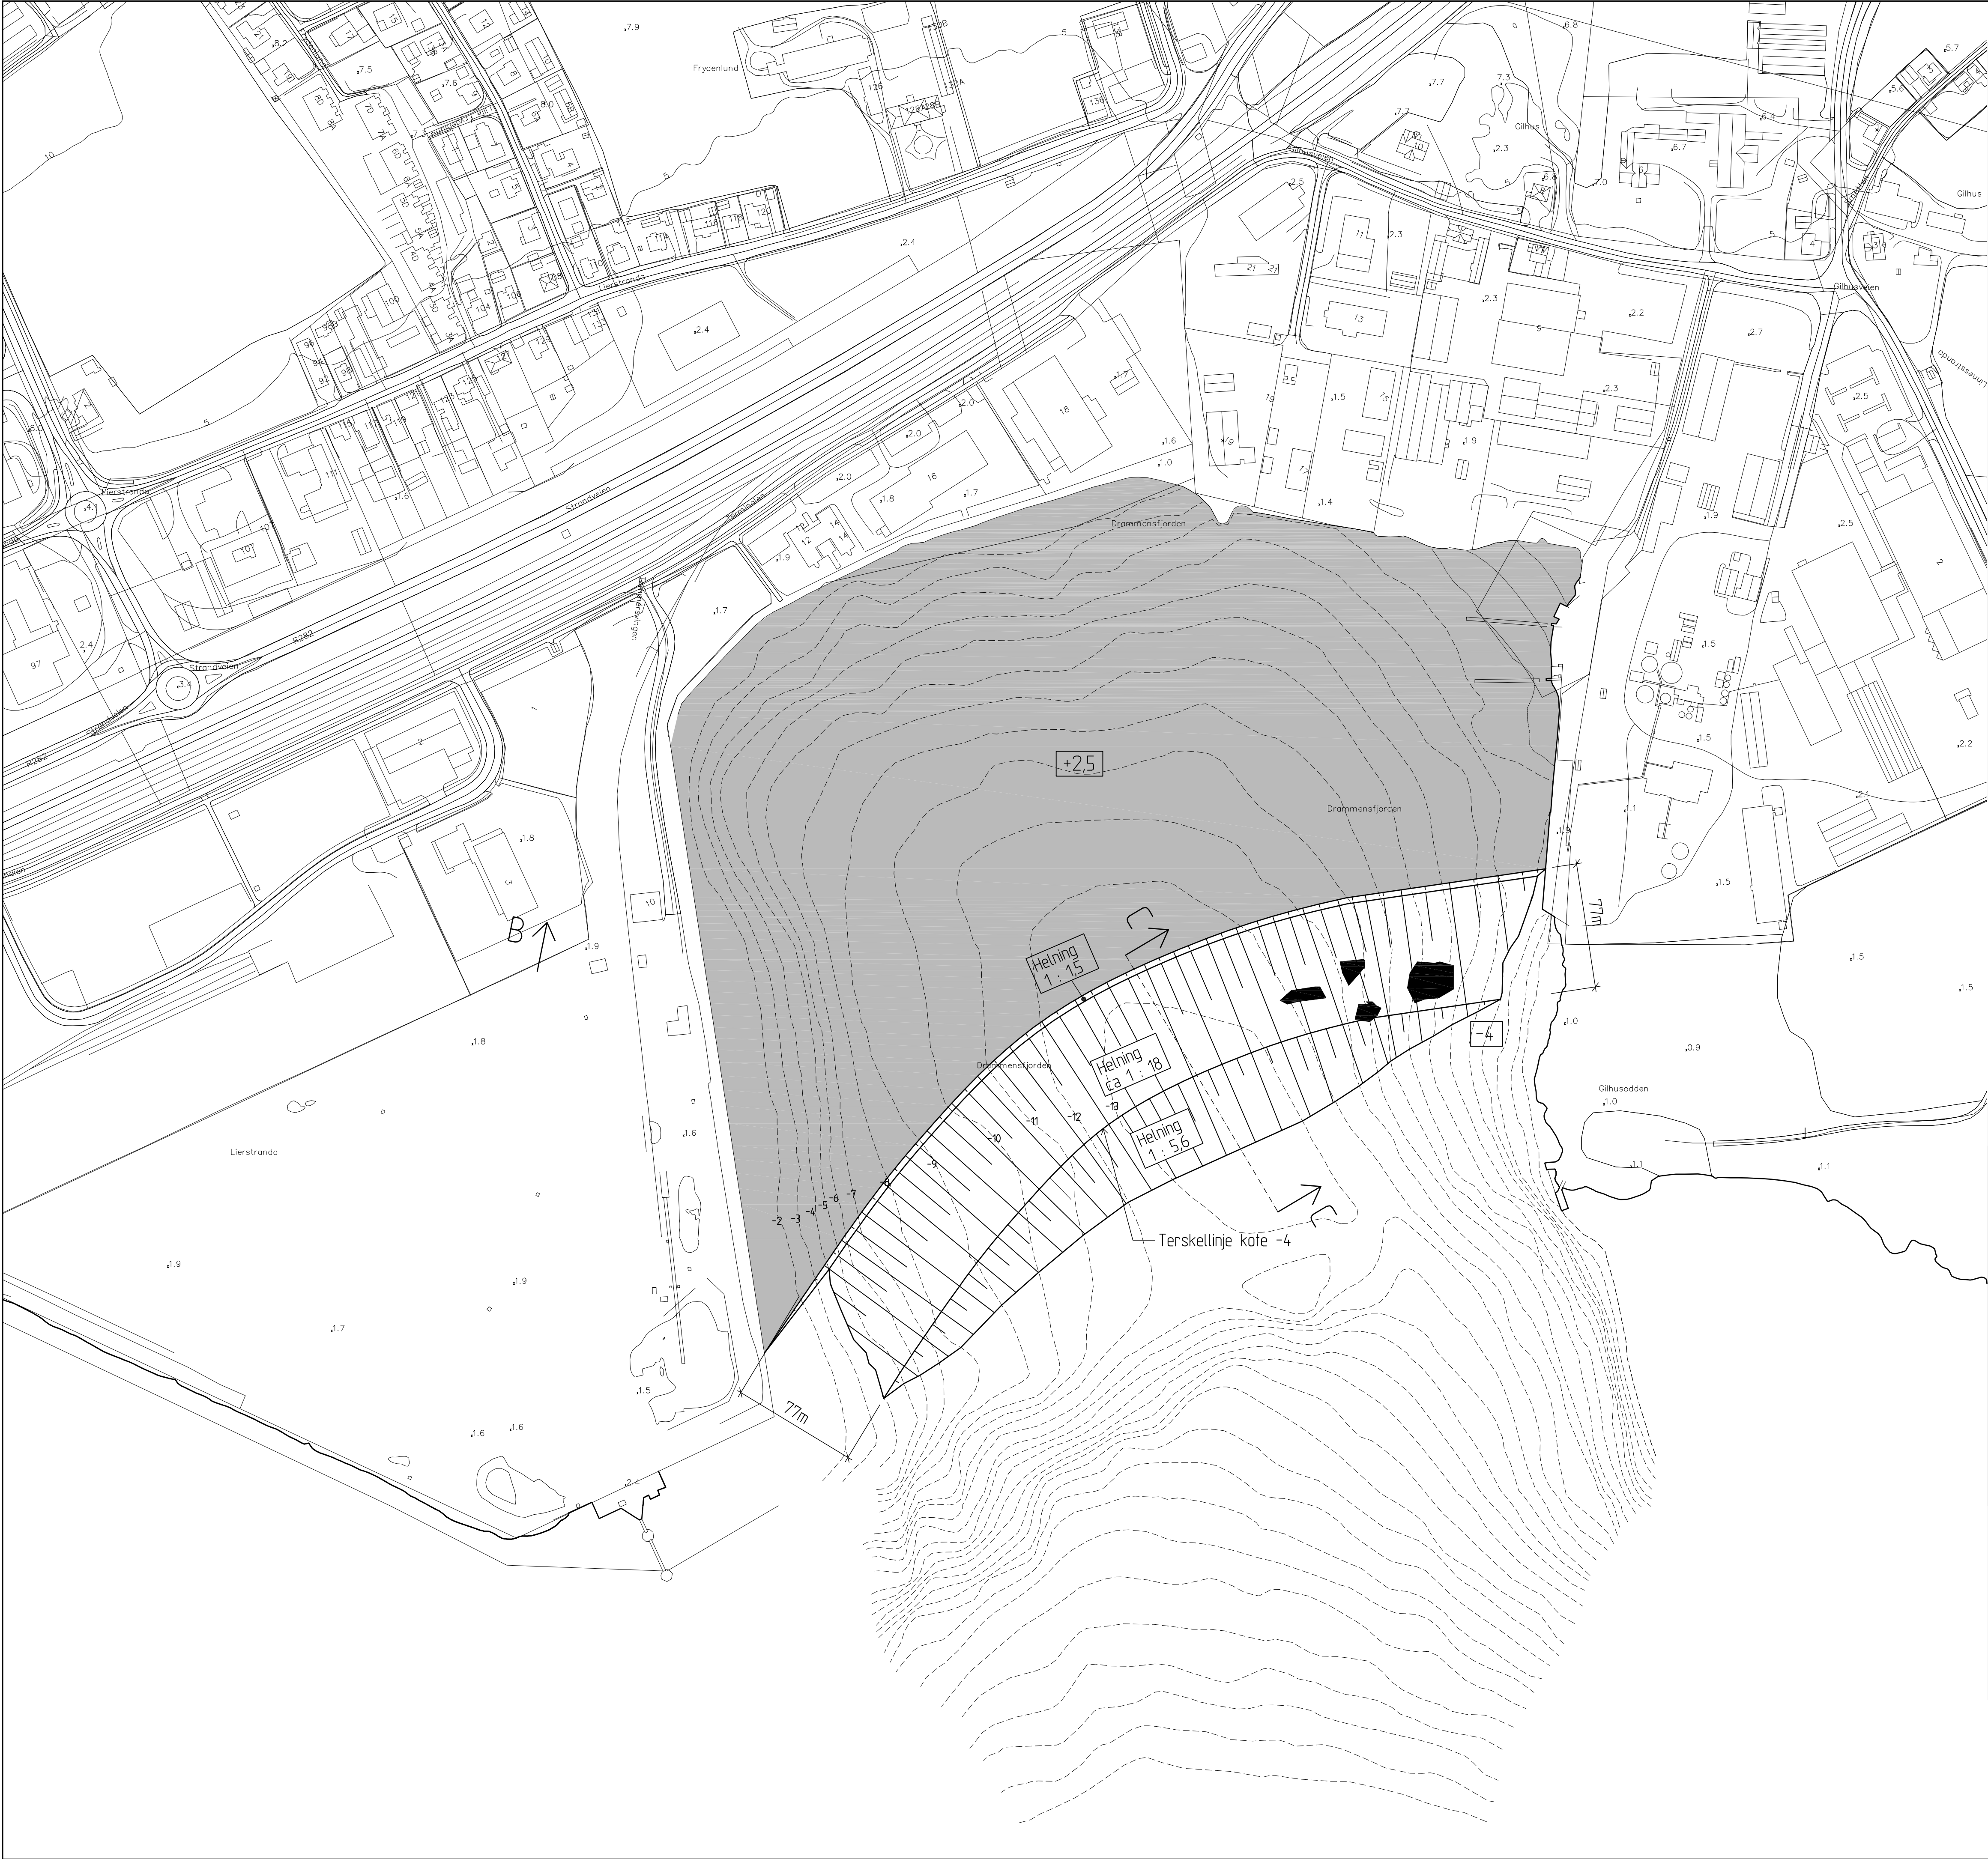
- Tegning 014 Utfyllingsplan - Alt. 1: Utfylling av hele Gilhusbukta. Full erstatning av areal mellom kote 0 og -4
- Tegning 017 Snitt C-C - Alt. 1: Utfylling av hele Gilhusbukta. Full erstatning av areal mellom kote 0 og -4

| Teoretisk massebehov inklusive motfylling : | 2 050 000m³ |
| Totalt teoretisk massebehov inklusive motfylling og 2,5m setning : | 2 500 000m³ |
| Nytt areal på kote +2,5 : | 158 300m² |
| Areal av motfylling som går fra kote 0 til -4,0 : | 37 100m² |
| Mistet areal med dagens strandlinje fra kote 0 til -4,0 | 38 550m² |

Flere ulike utfyllingsalternativer har vært til vurdering, men kun alternativ 1 som vist i vedlegg A er nå aktuell.
