# SAMLERAPPORT

# UNDERSØKELSE AV HØLALØKKA-OMRÅDET I LIER KOMMUNE

## SIKRING AV BIOLOGISK MANGFOLD

Bergen, 3. juli 2014

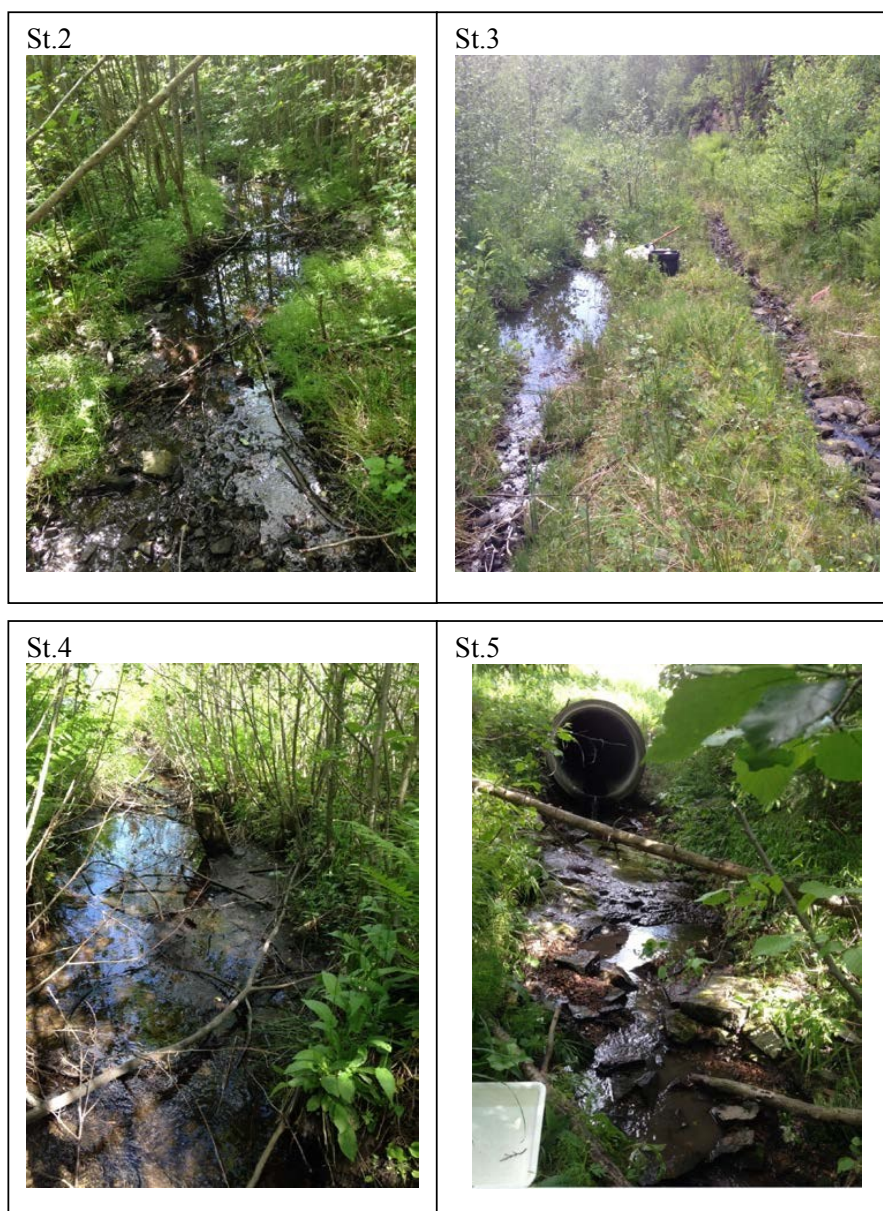
Figur 2. Foto fra prøvetakningslokaliteter, Hølaløkka 10. juni 2014. *Foto T. E. Eriksen*

De undersøkte bekkene var små. Elvebredden var for det meste 0,5 - 1 meter og vanddyb var stort sett 5 - 30 cm. Unntaksvis fantes dypere kulper, som på St. 3 hvor et hjulspor fra en skogsvei dannet en kulp med vanddybde 50-60 cm (Figur 2).
