BRE Eiendomsutvikling AS

MATJORDPLAN

Holsfjord Panorama,

Lier Kommune

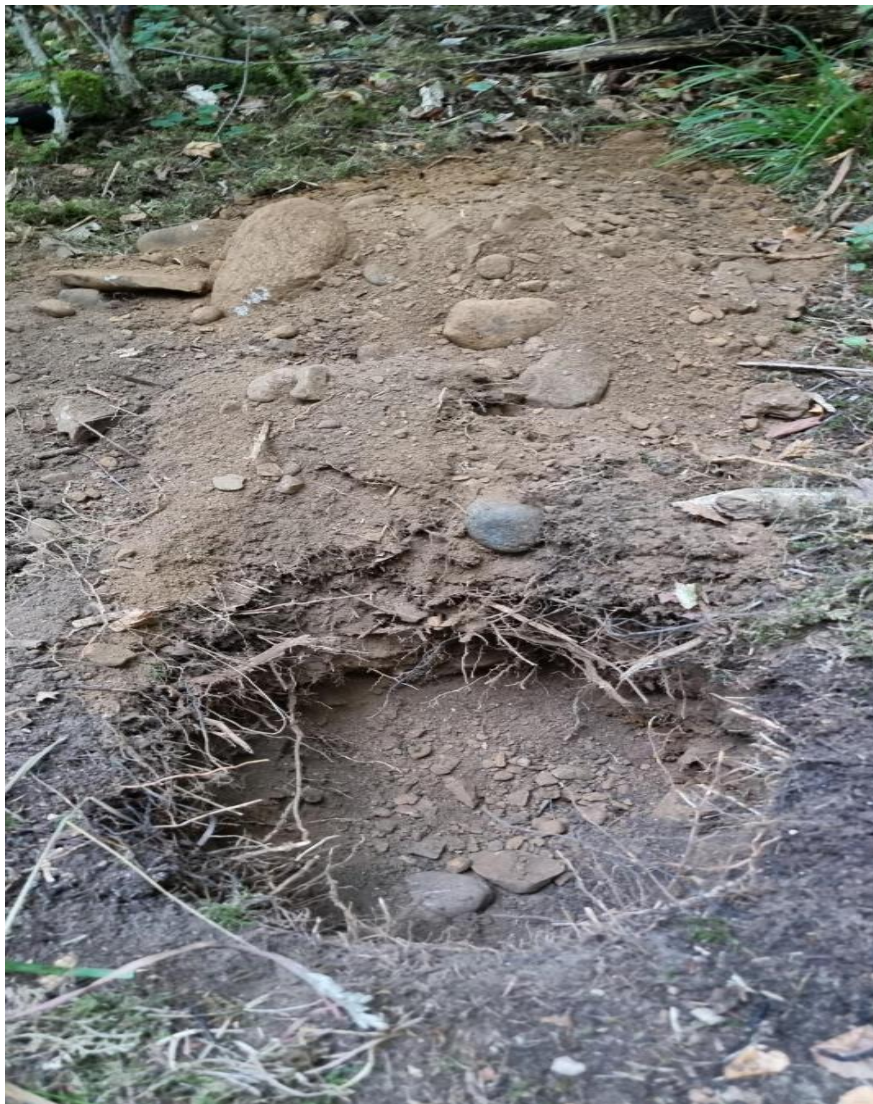
Informasjon om matjorda som er berørt av tiltaket er basert på undersøkinger av løsmassekart på Nibio sin kartdatabase Kilden. Den viser at områdene rundt viser verdiklasser fra stor verdi til noe verdi. Det som blir betegnet som stor verdi har blitt opparbeidet gjennom flere generasjoner.

Etter flere graveprøver og uttak av jordprøve, så kan det tynne matjordlaget betegnes med verdiklasse «noe verdi».

Ut ifra kart og graveprøver kan jorden på området betegnes som morenejord.

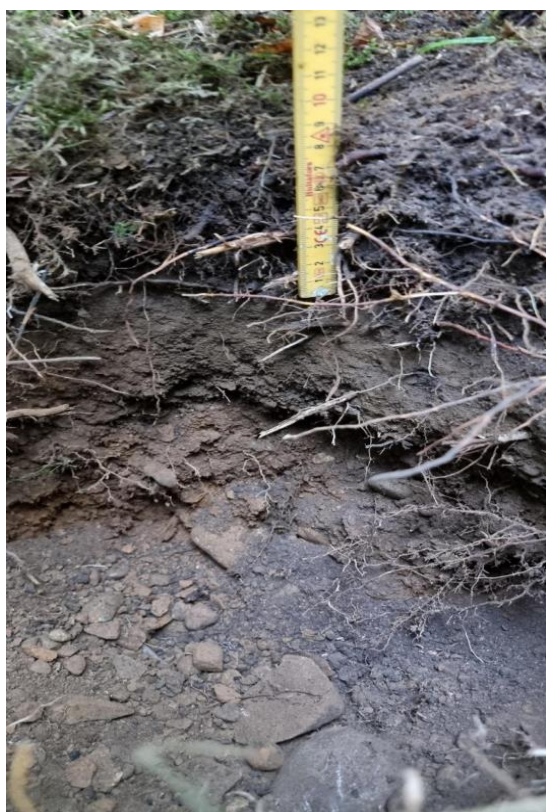
Matjordlag ca 10 cm, i tillegg til mye røtter

Matjordlaget på dette området er kun på ca. 10 cm, og inneholder mye rotmasse fra skogsvekster. Matjordlaget identifiseres ved å se på farge, og dette vil da være litt mørkere og mer grynete i jordstrukturen. Dette skaves av uten å få med for mye innblanding av lagene lenger ned. Her vil det i praksis være vanskelig å få utnyttet matjordlaget for omdisponering til andre formål siden det er så mye røtter. Men intensjonen for oss vil være å ta vare på i deponi, og bruke det som finnes av matjord på egne jorder eller for bruk i planområdet.

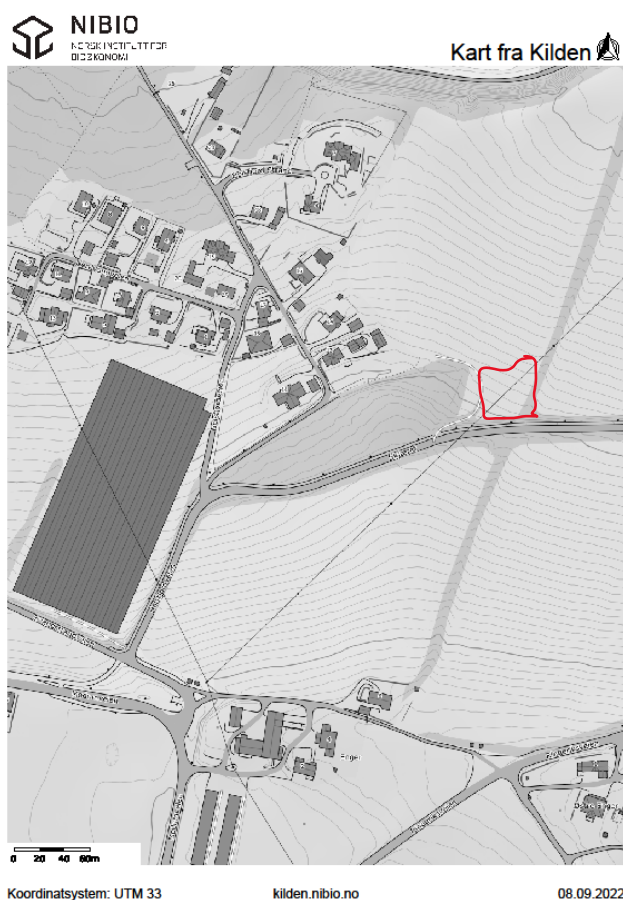
Mellomlagring av matjord

Matjorden blir tatt skånsomt av, og lagt i deponi på en gresslette ca. 50 m øst for tomtegrensen. Grunnen til at vi ønsker å legge det her er at det er kort fraktvei når vi tar jorden av feltet, og at jordene vi ønsker å spre jorden på også ligger tett inntil deponi plassen. Disse jordene har også samme jordart som det vi har tatt av i feltet.
