Glitrevannverket IKS

## ► **Konsekvensutredning terrestrisk naturmiljø**

Detaljregulering for ny hovedvannledning fra Kleivdammen til Liertoppen

Oppdragsnr.: 5201071 Dokumentnr.: NMF-01 Versjon: J06 Dato: 2025-09-24

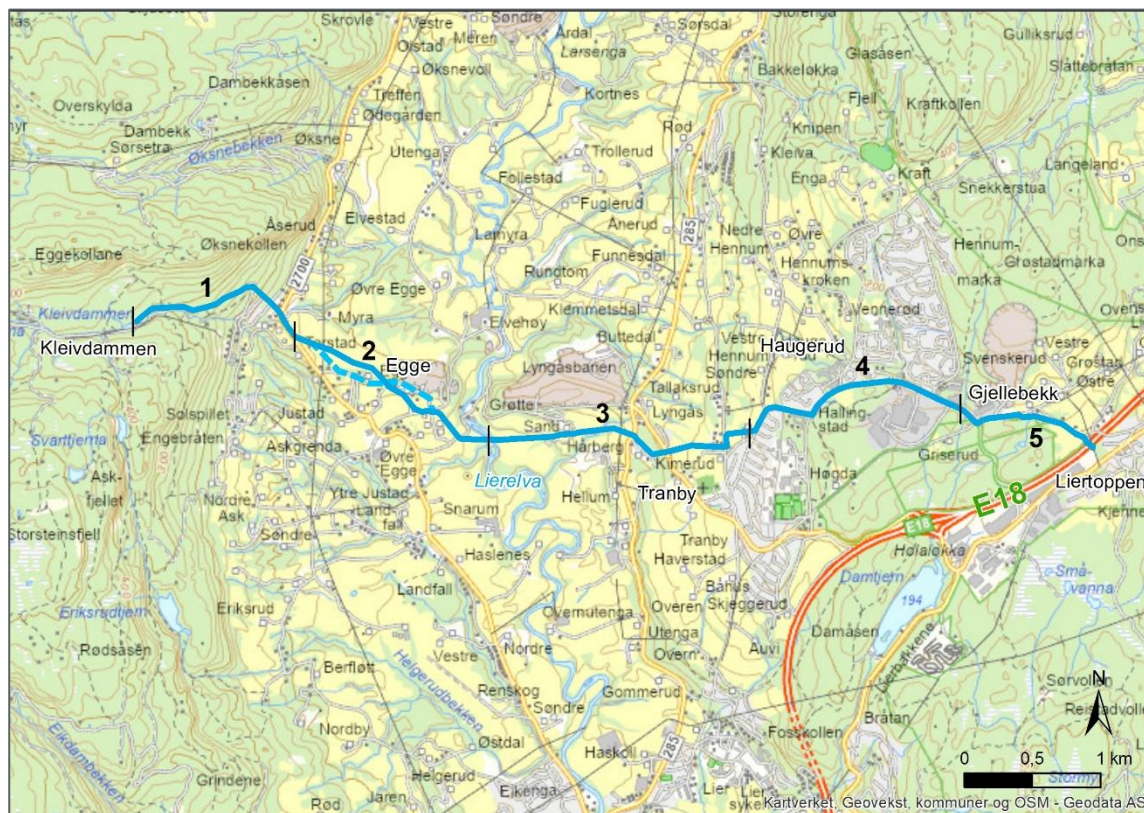
Figur 1: Oversiktskart over traséen for ny hovedvannledning fra Kleivdammen til Liertoppen.

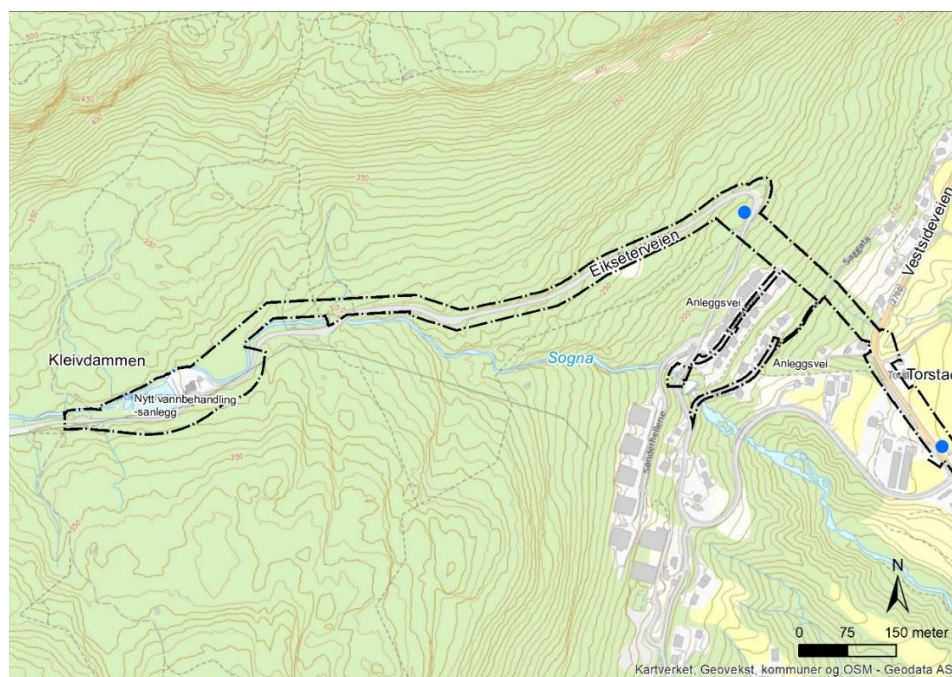
Figur 2: Strekningen Eikseterveien – Vestsiderveien.

Første del av strekningen, ca. 250 m, fra Kleivdammen og fram til Eikseterveien går traseen i skogsterreng. Videre følger traséen Eikseterveien, i veikanten, over en strekning på ca. 650 m. På et punkter langs strekningen må veiens grøfteareal utvides noe i bredden. Sideterrenget her består av fjellskjæring, og det må foretas inngrep i denne, samt skjæringens overliggende sideterreng. Videre ned til Vestsiderveien går traseen ned et svært bratt parti på 250 m hvor det i hovedsak er berg i dagen. På hele denne første delen av strekningen vil det være grunt til berg og det må forventes tiltak i berg for etablering av ledningsgrøften.

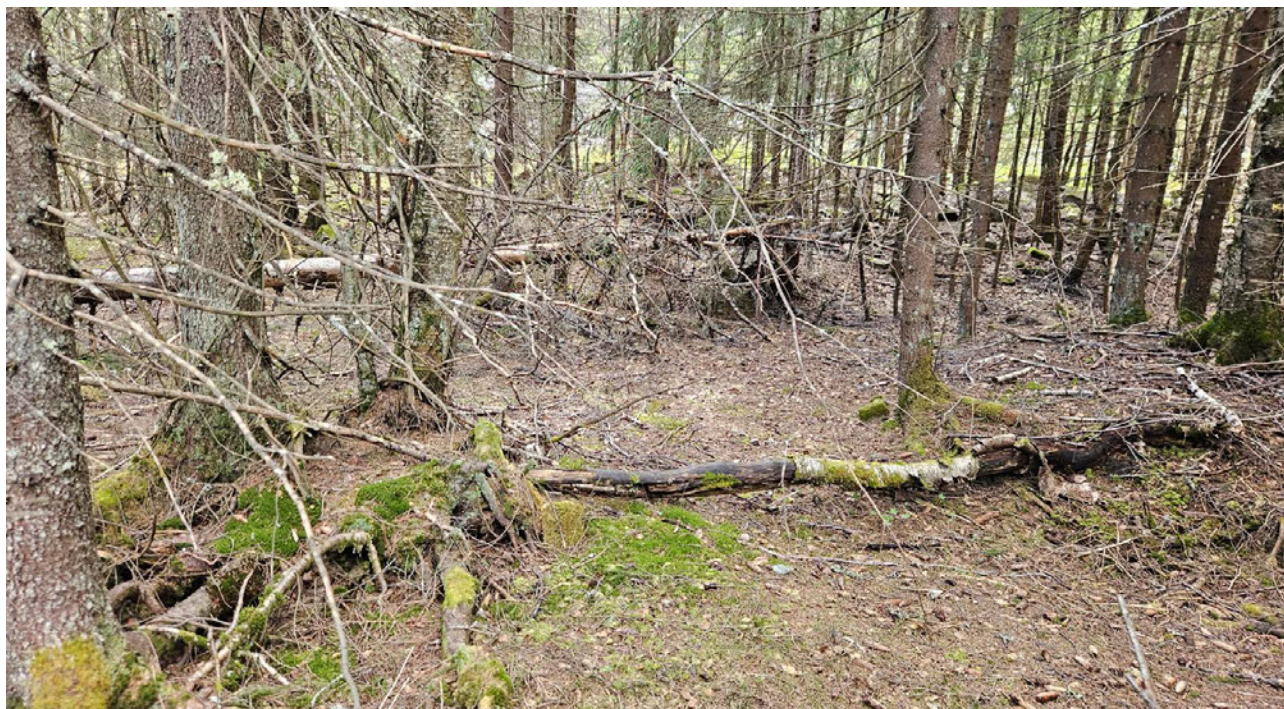
*Figur 14: Svak lågurtgranskog som er sterkt preget av hogst lengst vest i traseen på nordsiden av Eikseterveien.*

Området ble befart i slutten av april 2025. En tidlig vår gjør at dette så vidt er innenfor vekstsesong selv om mange karplanter enda ikke lar seg identifisere. Oppe ved Kleivdammen i vest går traseen nord for Eikseterveien over en strekning på ca. 300 meter før den blir lagt langs den sørlige veiskulderen. I vest, nord for Eikseterveien, står det i dag granskog som er sterkt preget av plukkhogst gjennom lengere tid. Svært få trær anslås å være over 60 år gamle. Skogen er heller ikke spesielt rik, men svarer til svak lågurtgranskog. Etter miljødirektoratets instruks M-2209 utgjør ikke området noen naturtype.

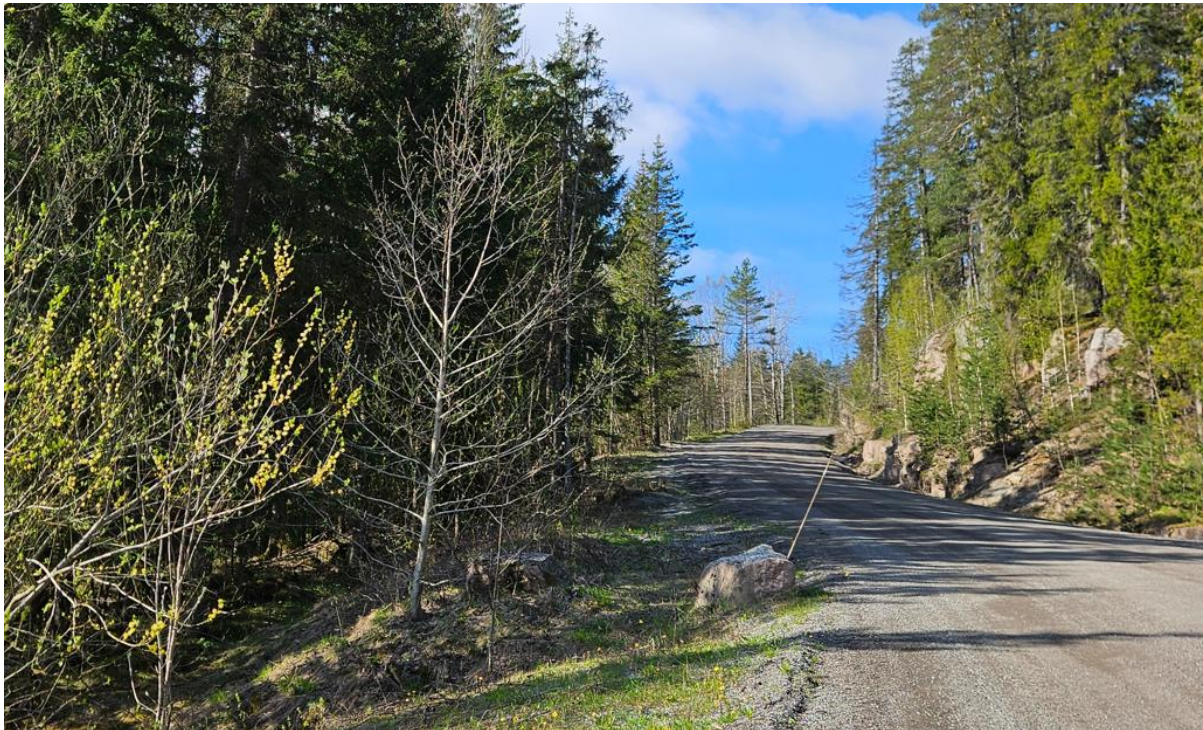
Figur 15: Langs sørsiden av Eikseterveien står det granskog med en alder på 45 år. Alder og manglende rikhet gjør at dette ikke utgjør noen naturtype etter miljødirektoratets instruks M-2209.

Videre østover går traseen langs sørsiden av Eikseterveien. Her står det ung granskog, og flyfoto fra området viser at området ble hogd i 1977. Til tross for at store områder langs veien er dekket av grus fra veien slår det opp mye hvitveis og bakkefiol i området. Skogen i dette området svarer også til svak lågurtgranskog. Området svarer ikke til noen naturtype etter miljødirektoratets instruks M-2209.

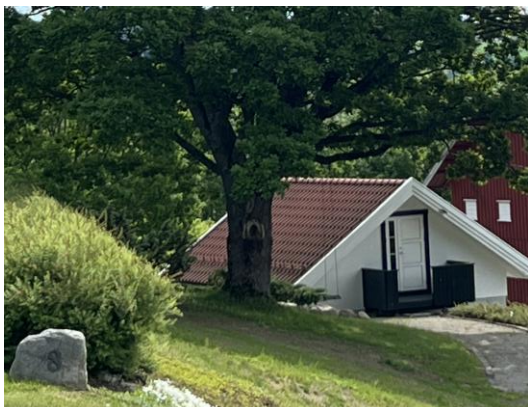
Figur 18: Det store eiketreet ved Vestre Egge står i en avstand av ca. 7 meter fra eksisterende grusvei.

**Delområde 2.** Langs Øvre Eggeveien, på eiendommen Vestre Egge, står det en stor eik (ID NINFP2110026273). Eika er stor, ca. 320 cm i omkrets i brysthøyde, og er derfor omfattet av forskrift om utvalgte naturtyper. Treet er vurdert å inneha svært høy lokalitetskvalitet, som tilsier **svært stor verdi** etter tabell 3.

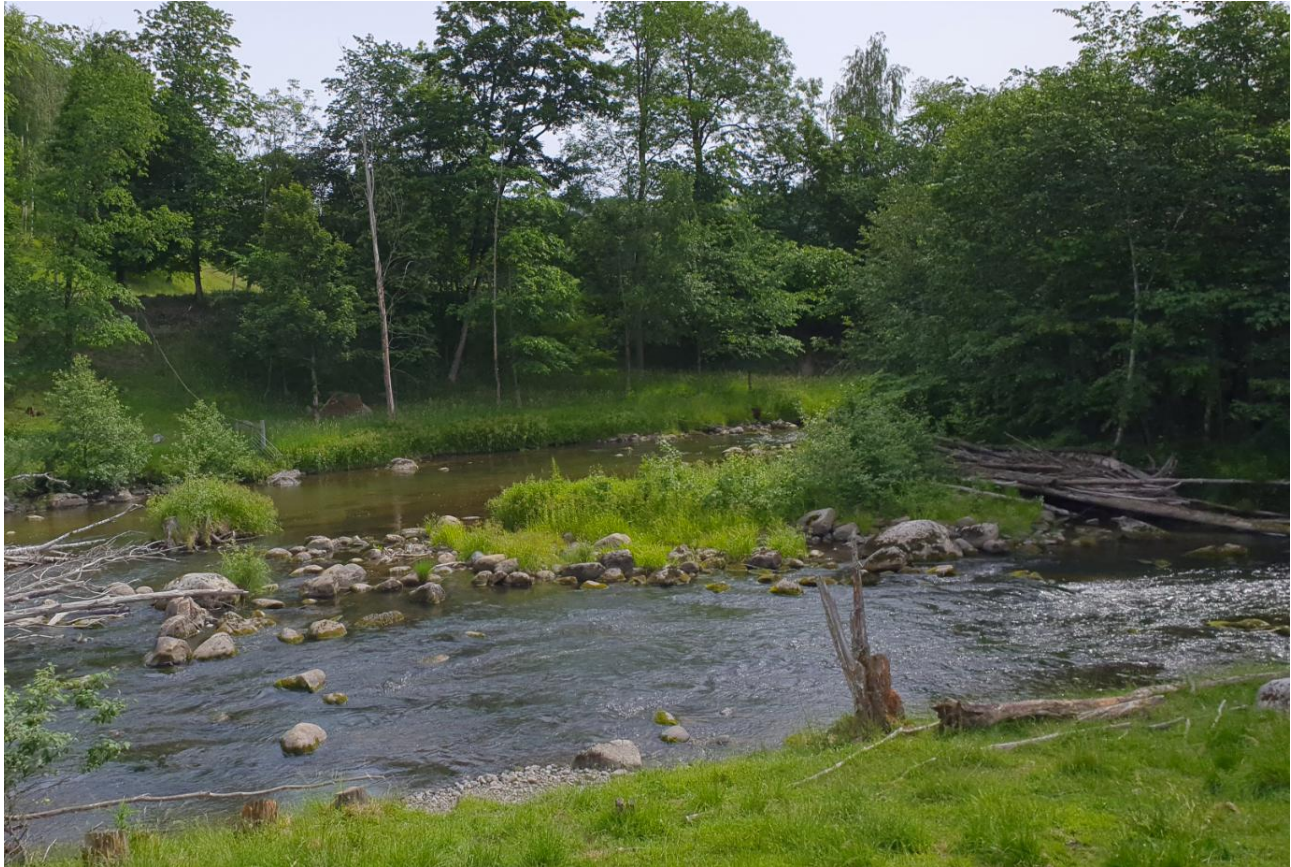
*Figur 20: Lierelva ved krysningspunktet for traseen. Holmen midt i vassdraget er dominert av småvokst gråor, mens østre bredde utgjøres av en spredtstilt gråor-askeskog med flere større trær og frodig feltsjikt. Vestre bredde har betydelig mindre utviklet kantsone, den domineres av mindre, spredtstilte asketrær og sau beiter helt ned til vassdraget.*

Akkurat i området hvor traseen skal krysse vassdraget er det fulldyrket mark på begge sider og kun en smal brem på 10 – 20 meter med kantvegetasjon står igjen langs breddene. To smale holmer ligger midt i vassdraget, slik at gjennomføringen her planlegges utført ved at vekselvis østre og vestre elveløp stenges og det graves tørt over ett av løpene av gangen.

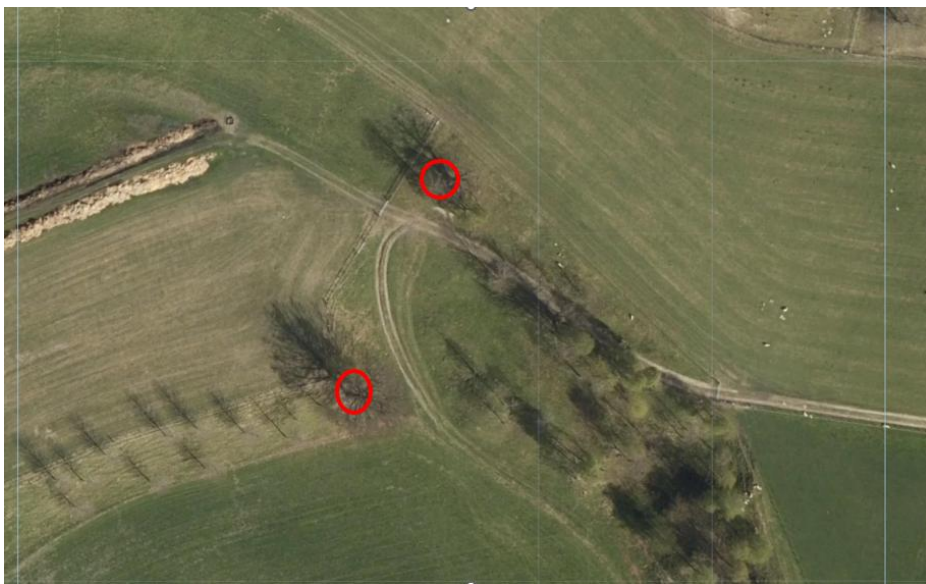
Figur 21: De to store eiketrærne på Sand vist på ortofoto.

**Delområde 5.** I tilknytning til Sand gård står det to store eiketrær som omfattes av forskrift om utvalgte naturtyper (ID UN-NINFP1910006561 og UN-NINFP1910006568). Den sørligste har en omkrets i brysthøyde på 2,95 meter og en kronediameter på 17 meter, mens den nordlige har en omkrets på 3,5 meter og en kronediameter på 12 meter. Begge er vurdert å inneha svært høy lokalitetskvalitet.

Det nordligste av vil få avskåret en relativt stor del av den antatte totale rotsonen mot sørøst. Påvirkningen er utfordrende å angi idet en ikke sikkert kan predikere faktisk rotutbredelse, men den vurderes å svare til noe forringet i det mindre enn 20 % av rotsonen antas blir berørt. Konsekvensen blir (--), alvorlig miljøskade for delområdet, eller **stor negativ konsekvens**.

Det sørligste av eiketrærne vil ikke bli utsatt for påvirkning i kritisk rotsone. En del av den antatte totale rotsonen til treet vil imidlertid bli avskåret mot nordøst. Påvirkningen er utfordrende å angi idet en ikke sikkert kan predikere faktisk rotutbredelse, men den vurderes å svare til noe forringet i det mindre enn 20 % av rotsonen antas blir berørt. Konsekvensen blir (--), betydelig miljøskade for delområdet, eller **stor negativ konsekvens**.

- Ved gravearbeider i rotsonen til de store eiketrærne ved Sand gård bør arborist være til stede under arbeidene. Røtter med diameter > 15 mm bør sages av med fintannet sag og tildekkes med fuktige jordmasser/kleder umiddelbart. Det er veldig viktig at røtter ikke rives opp med gravemaskin, da dette vil kunne påføre strekkskader langt innover i rotsystemet.

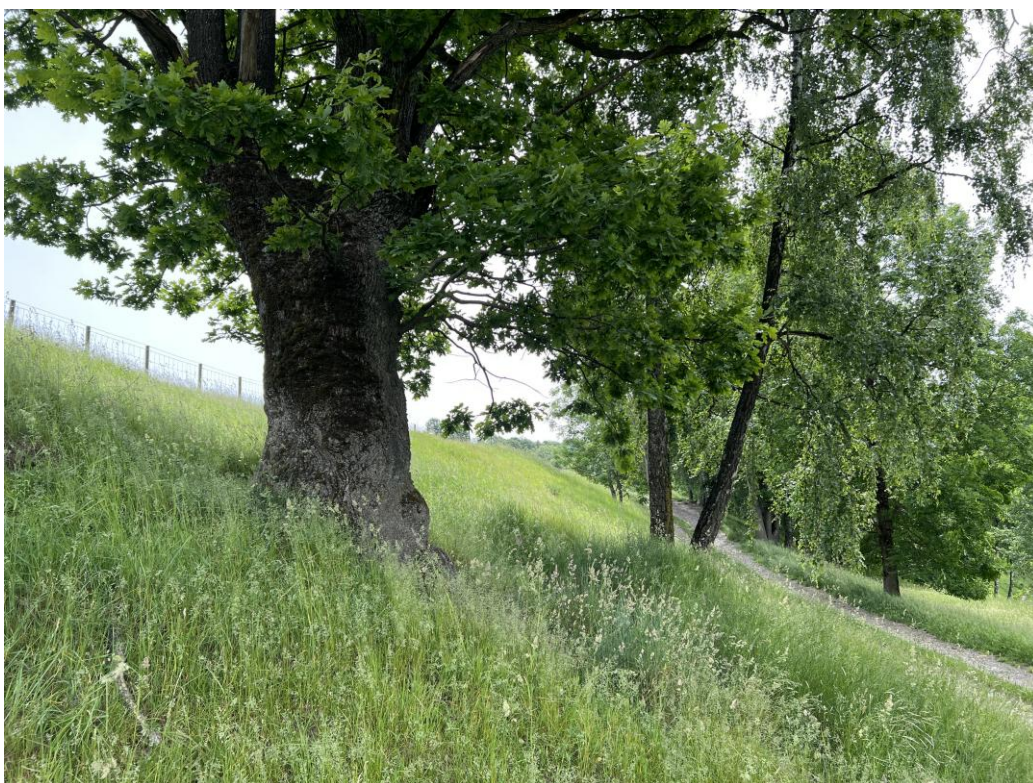
Figur 22: Det nordligste av eiketrærne har en diameter i brysthøyde på ca. 3,5 meter og står i en avstand på 8-9 meter fra eksisterende traktorvei.

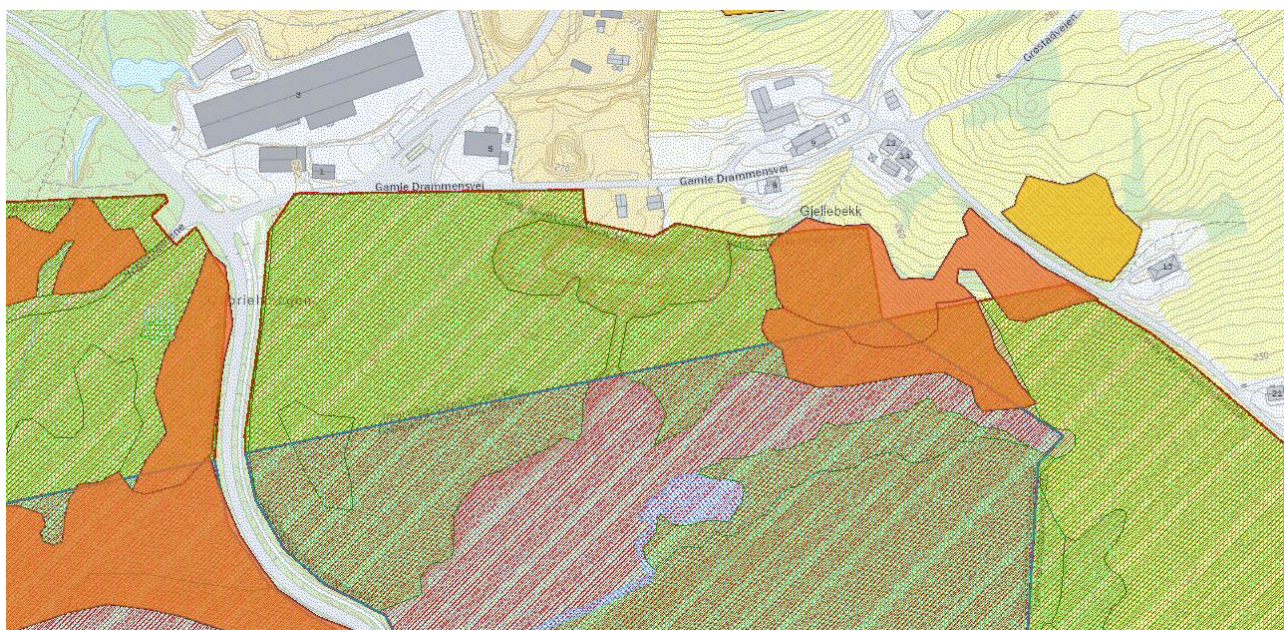
Figur 23: Tranby landskapsvernområde er vist med rød yttergrense, mens Gjellebekkmyrene naturreservat er vist med blå. Verdifulle naturtyper etter NiN er vist med fargede polygoner, både innenfor og utenfor verneområdene. Kilde: [www.naturbase.no](http://www.naturbase.no)

**Delområde 6.** Tranby landskapsvernområde ble opprettet i 1978 med verneformål å «bevare et egenartet kulturlandskap som inneholder flere for distriktet karakteristiske vegetasjonstyper, har en interessant fauna og flere kulturminner». Verneverdiene er i hovedsak knyttet til rik barskog og kulturlandskap med kalkrike slåtteeenger, beitemark og kulturspor.

Verneområdet er kartlagt etter NiN i verneområder i 2018, og det aktuelle området refereres til som kalklågurtskog uten ytterligere informasjon. Av flyfoto fremgår det at områdene langs Gamle Drammensvei fra avkjøringen mot Lierskogen pukkverk og et stykke østover var dyrket mark til utpå 70-tallet og skogen her utgjøres i dag av ungskog dominert av bjørk og selje. Området har således begrenset verdi for biologisk mangfold isolert sett, men utgjør en fin buffer mot mer verdifulle, eldre naturtyper og Gjellebekkmyrene naturreservat som ligger ca. 150 meter lenger sør. Området er like fullt vernet etter naturmangfoldloven og skal dog **svært stor verdi** etter tabell 3.

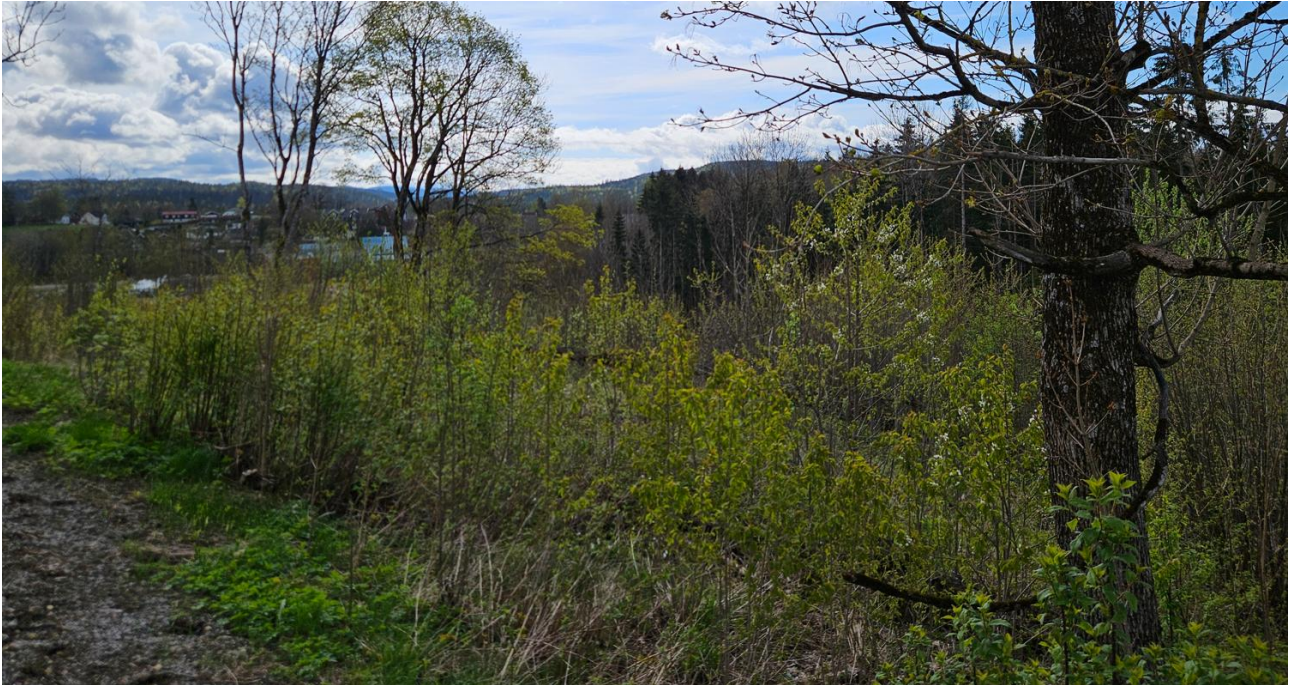
*Figur 25: Enkelttrær av ask og spisslønn står igjen etter at området ble hogd til venstre i bildet. Spisslønn inntil veien til høyre i bildet.*

Av flyfoto fremgår det imidlertid at området er hogd etter at registreringen ble foretatt i 2018. Kun enkeltstående trær av ask (EN) og spisslønn står igjen hovedsakelig i den sørligste delen, som er omfattet av landskapsvernområdet.

Området utgjør ingen naturtypelokalitet i dag og innehar ingen særlig verdi for biologisk mangfold.

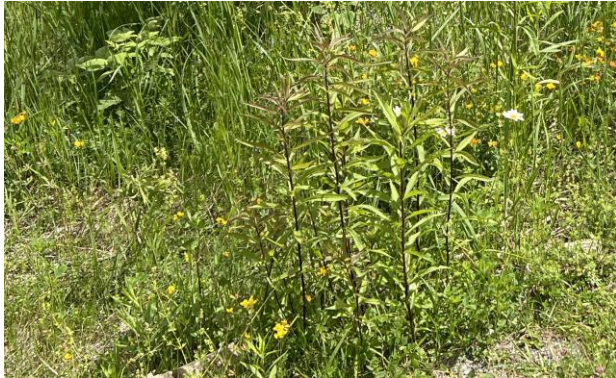
Figur 33: Kanadagullris langs Eikseterveien.

*Figur 32: I området langs Eikseterveien vist med rødt polygon er det registrert en rekke fremmede arter, blant dem kanadagullris som er en såkalt høyrisikoart ved massehåndtering. Ved flytting av masser i dette området må tiltak iverksettes for å hindre spredning av arten.*
