# ØVRE LIAN VEI 21

## NOTAT OM GEOLOGISKE OG GEOTEKNISKE FORHOLD

TILTAKSHAVER: ØVRE LIAN VEI AS

22. februar 2019  
Skrevet av: Bernt Sønsterød

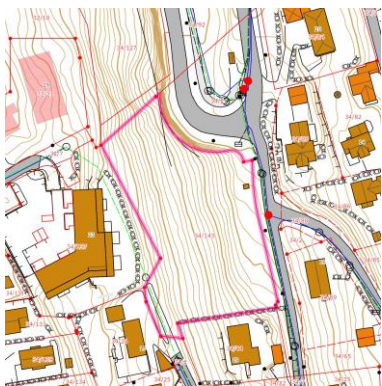
KARTUTSNITT 1

Fra kommunens kartverk innsettes aktuelle kartutsnitt. Kartutsnitt 1 angir eiendommens beliggenhet med eiendomsgrenser. Kartutsnitt 2 angir gjeldende regulering.

Som det fremgår av kartutsnitt 1, ligger eiendommen vest for Øvre Lian vei, hvor terrenget er stigende fra Øvre Lian vei og videre oppover mot vest. Eiendommen får adkomst fra den sydlige grenen av Øvre Lian vei.

Av kartutsnitt 1 fremgår det videre at det ligger offentlige ledningsanlegg for vann og avløp i Øvre Lian vei, med brannkum i kryss Nøtteknekkeren og i gang- og sykkelveien som følger hovedtraceen for Øvre Lian vei. Bebyggelsen kan tilkobles disse ledningsanleggene.

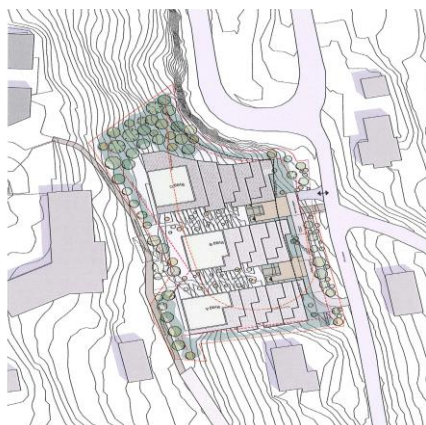
KARTUTSNITT 3

Planlagt bebyggelse, jfr. planinitiativet, fremgår av kartusnitt 3 nedenfor. Adkomst er angitt fra Øvre Lian vei og gangsti til Stoppenkollen er angitt langs eiendommens vestre grense. Bebyggelsen er forutsatt terrassert, prinsipielt som angitt på kartutsnitt 4.

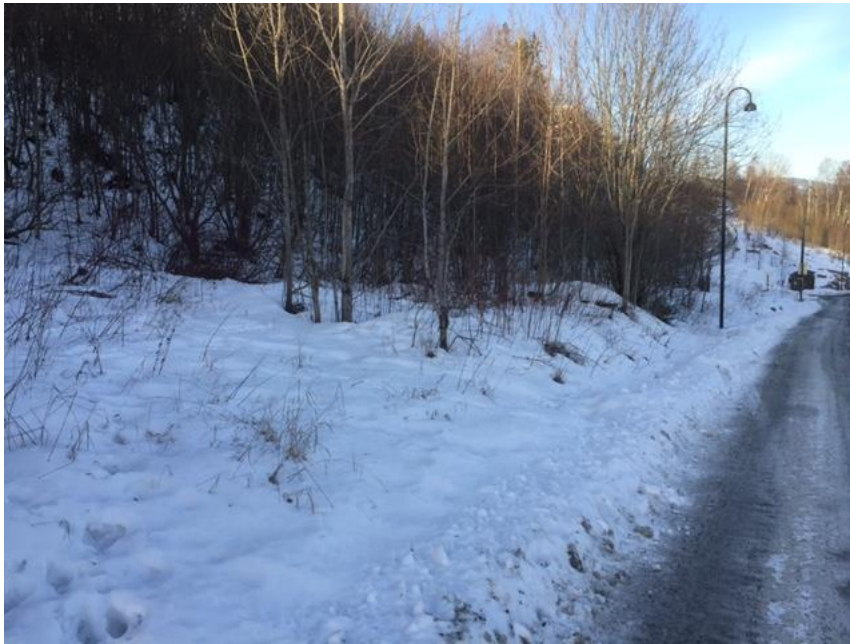
BILDE 1

Fotografiet viser kant av Øvre Lian vei sett mot nord, samt nedre del av eiendommen, hvor det er et flatt parti før terrenget stiger mot vest.

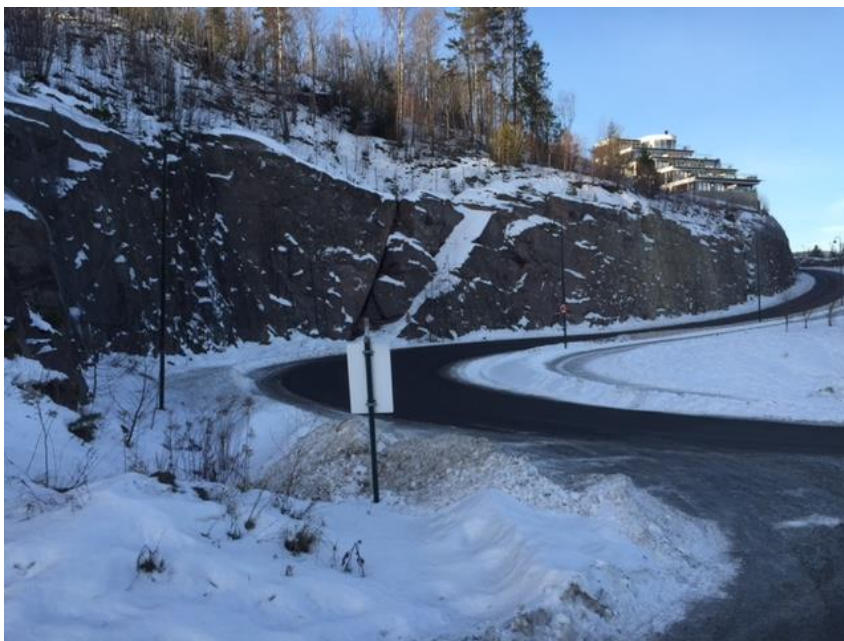
BILDE 2

Fotografiet viser veiskjøringen i Øvre Lian vei, rett nord for eiendommen. Slippen på bildet er utypisk for bergarten og det må evt. fortas sikringsarbeid om slike forhold opptrer i byggegruben.

Sprengingsarbeidene kan utføres etter tradisjonelle metoder, med sømboring i bakkant og sider, samt pallhøyde tilpasset utstyr, lokale forhold og prosjekterte sprang i byggegruben. Fjellets beskaffenhet er god, hvilket også eksisterende veiskjæring indikerer, jfr. vedlagte fotografi.
