Oppdragsgiver: VESTVIKEN INTERKOMMUNALE VEI-, VANN- OG AVLØP

Oppdragsnavn: Temaplan overvann VIVA

RISIKO- OG SÅRBARHETSANALYSE FOR EKSTREMNEDBØR MED TILTAKSPLAN I LIER KOMMUNE

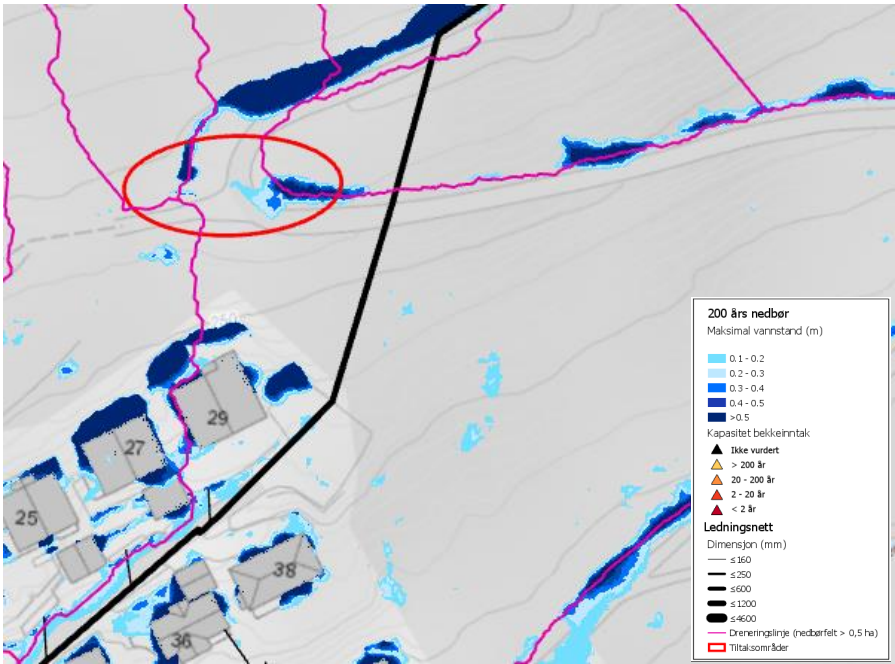
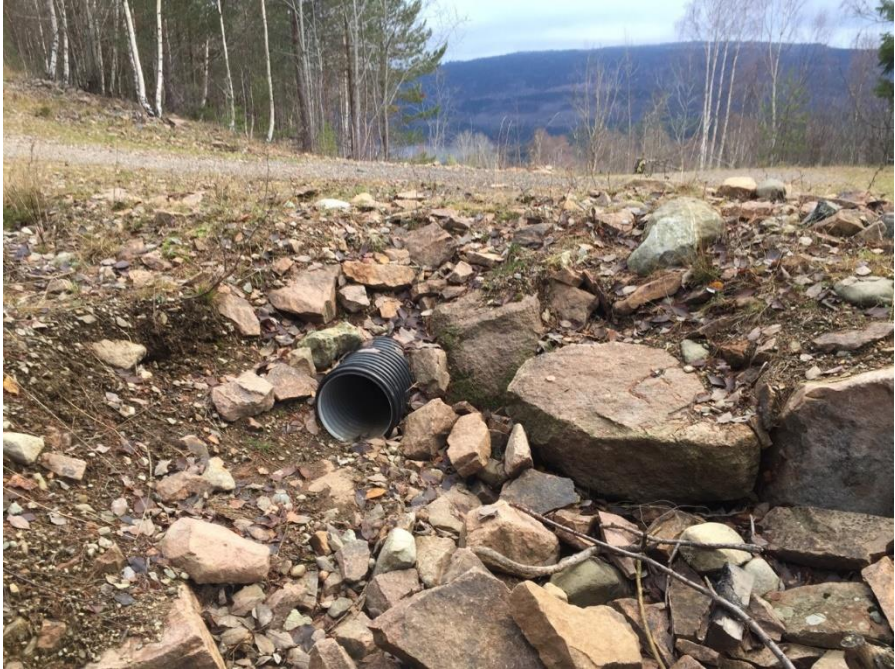
3	Fagerliåsen	Skogliveien 29
<p>Beskrivelse</p> <p>Grøft langs skogsvei avslutter i steinfylling. Stikkrenne som skal lede vannet til andre siden av veien ligger for høyt slik at vannet istedenfor går gjennom steinfylling og kommer ut ved nr 29 som har problemer med vann i kjelleren.</p>

<p>200 års nedbør Maksimal vannstand (m)</p> <ul style="list-style-type: none"> 0.1 - 0.2 0.2 - 0.3 0.3 - 0.4 0.4 - 0.5 > 0.5 <p>Kapasitet bekkeinntak</p> <ul style="list-style-type: none"> ▲ Ikke vurdert ▲ > 200 år ▲ 20 - 200 år ▲ 2 - 20 år ▲ < 2 år <p>Ledningsnett Dimensjon (mm)</p> <ul style="list-style-type: none"> — ≤ 160 — ≤ 250 — ≤ 600 — ≤ 1200 — ≤ 4000 <p>— Dreneringslinje (nedberfelt > 0,5 ha)</p> <p>□ Tiltaksområder</p>	
<p>Tiltak</p> <p>Tette nedre del av grøfta slik at vannet ikke går gjennom fyllinga. Utbedre plassering av stikkrenna slik at ikke vannet må stuve opp for å kunne gå gjennom stikkrenna.</p>

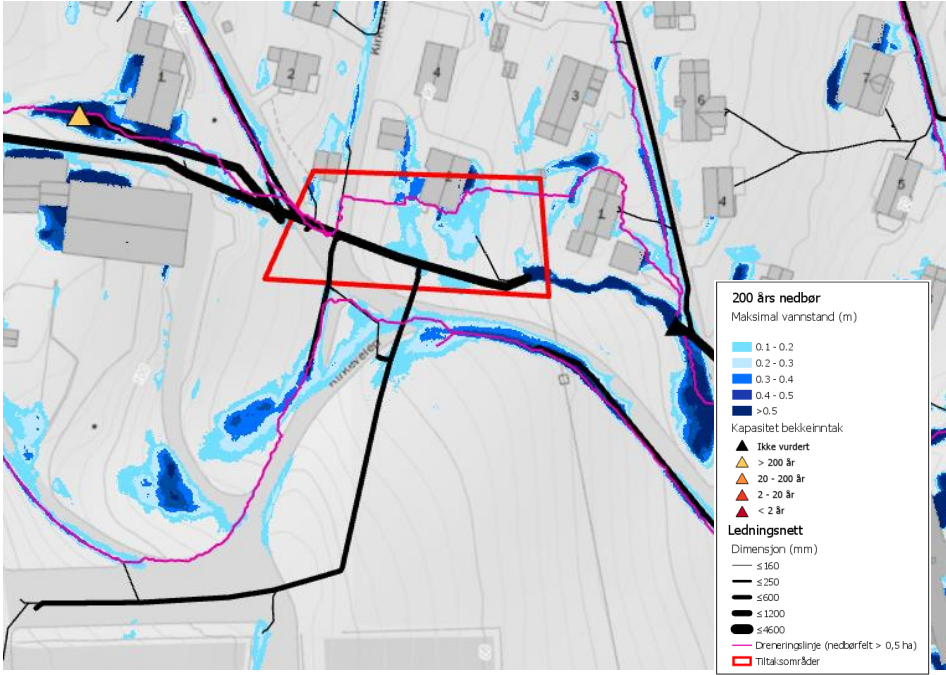
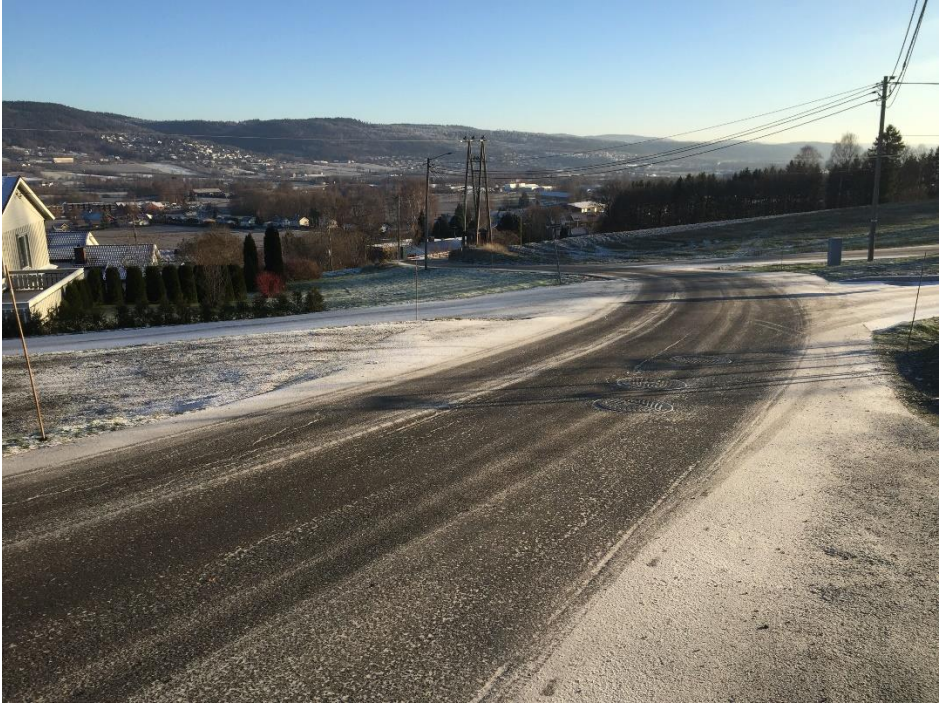
4	Frognerlia	Kirkestien 2
Beskrivelse		
<p>Flomvei fra bekkeinntakene går langs hage og boliger. Det er mye sedimenter som ledes til inntak oppstrøms og det har tidligere gått tett.</p>

<p>Tiltak</p> <p>Utbedre flomvei slik at den går tilbake til bekkeløpet langs Øvre Frognerlia 1 istedenfor gjennom boligfelt.</p>

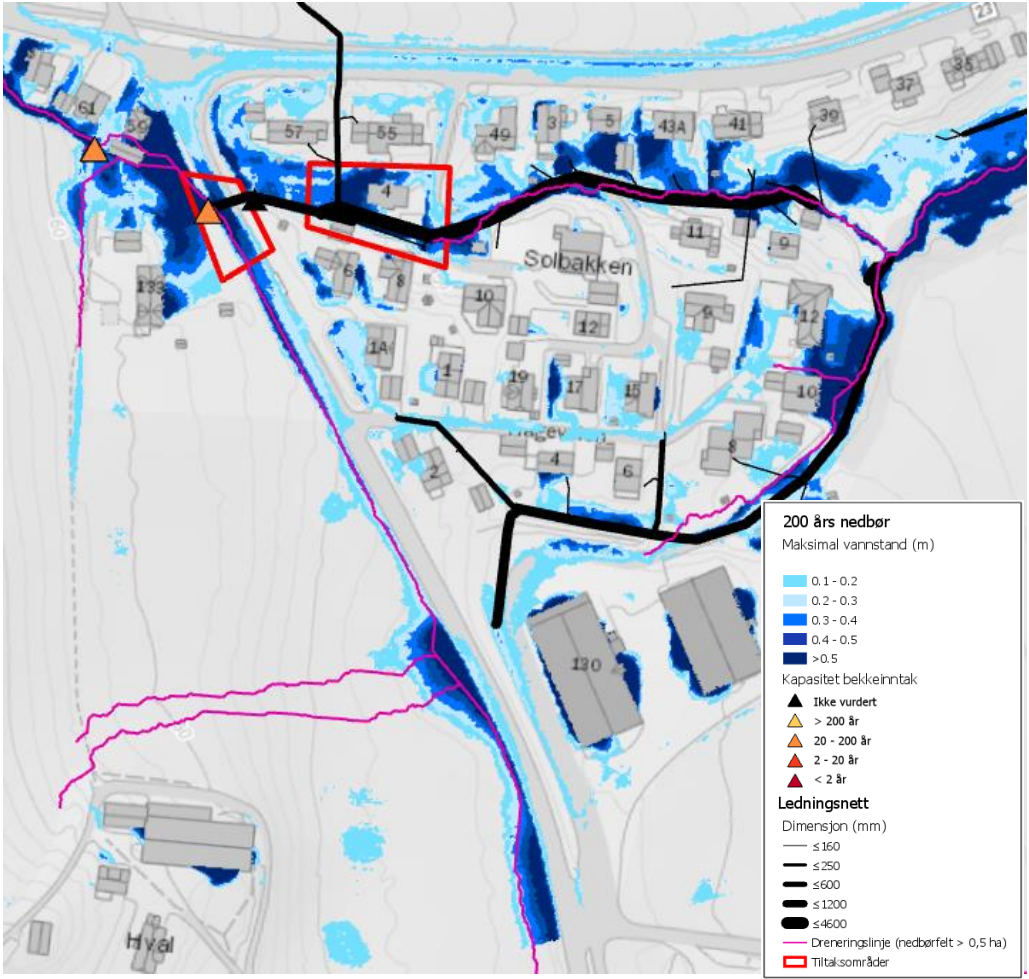
5	Frognerlia	Kirkeveien/Nøsteveien
<p>Beskrivelse</p> <p>Bekk som lukkes ved boligfelt øst for Frogner kirke. Boligene øst for Nøsteveien vil være utsatt dersom bekkeinntakene ikke tar unna eller går tett. Bekkeinntaket har tidligere gått tett og grøfta langs Nøsteveien er utbedret etter dette.</p>

<p>200 års nedbør Maksimal vannstand (m)</p> <ul style="list-style-type: none"> 0.1 - 0.2 0.2 - 0.3 0.3 - 0.4 0.4 - 0.5 > 0.5 <p>Kapasitet bekkeinntak</p> <ul style="list-style-type: none"> ▲ Ikke vurdert ▲ > 200 år ▲ 20 - 200 år ▲ 2 - 20 år ▲ < 2 år <p>Ledningsnett Dimensjon (mm)</p> <ul style="list-style-type: none"> ≤ 160 ≤ 250 ≤ 600 ≤ 1200 ≤ 4600 <p>— Dreneringslinje (nedbørfelt > 0,5 ha)</p> <p>■ Tiltaksområder</p>	
<p>Tiltak</p> <p>Forbedre flomvei/grøft langs Nøsteveien slik at vannet ikke renner inn i boligfeltet. Det bør også tilrettelegges for en trygg flomvei gjennom boligområdet fra inntak nedenfor Nøsteveien.</p>

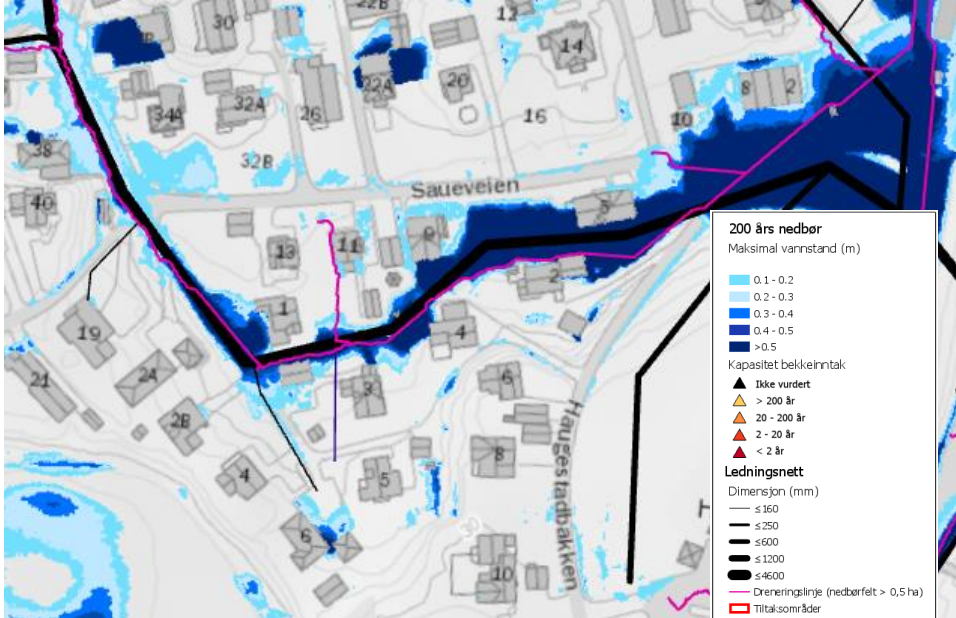
6.2	Eikenga	Stubben – Sauveien - Vestsideveien
<p>Beskrivelse</p> <p>Området er veldig flatt og vannet samler seg i enden av veien Stubben før det går gjennom hagene i boligfeltet. Det er lite fall og det kan potensielt bli høy vannstand her.</p>

<p>Tiltak</p> <p>Tilrettelegge/forbedre flomvei. Tilrettelegge fallforhold slik at vannet følger Sauveien mot Vestsideveien istedenfor å gå gjennom bebyggelsen.</p>		
<p>Prioritering</p>		
<p>Middels.</p>

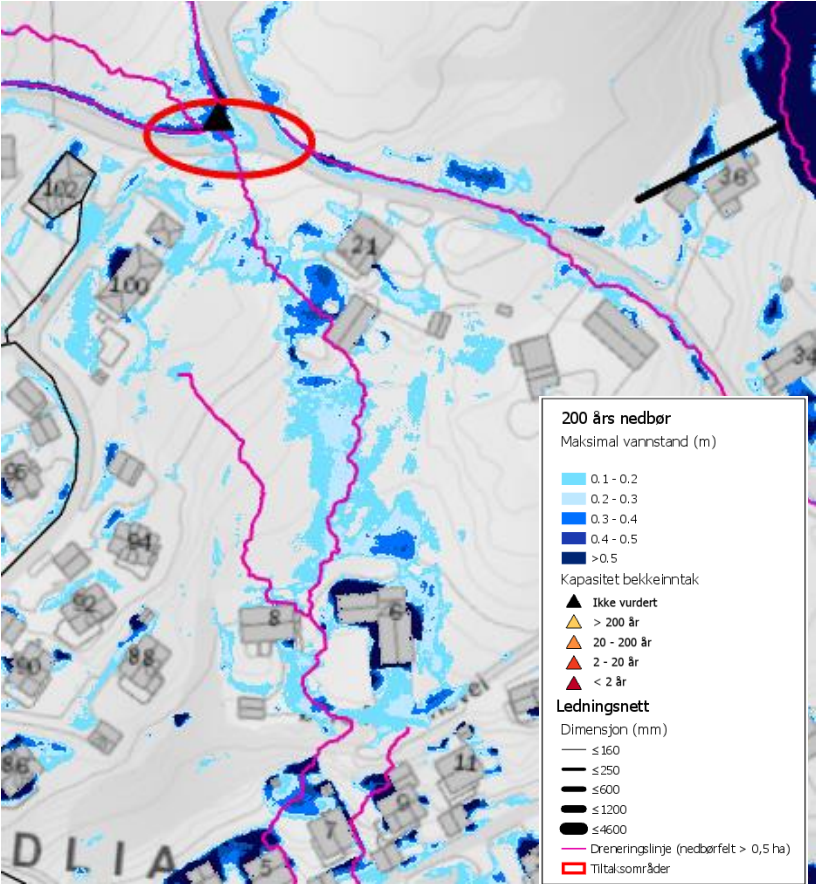
7	Ovenstadlia	Ovenstadveien 21
Beskrivelse		
<p>Kritisk bekkeinntak hvor flomveien går sørover mot boligfelt. Inntak bør vurderes mtp kapasitet og flomvei legges om.</p>

<p>The map displays a residential area with a drainage network. A red circle highlights a critical intake point where a stream crosses a road. The map includes a legend for 200-year flood depth, intake capacity, and pipe dimensions.</p>	
Tiltak		
<p>Forbedring av flomvei – tilrettelegge fallforhold på veien og evt utbedre grøft langs veien. Dersom inntaket har dårlig kapasitet, kan det være aktuelt å oppgradere inntak og ledningsnett.</p>		
Prioritering		
<p>Høy.</p> <p>Man bør vurdere inntakets kapasitet først og tilrettelegge flomvei. Inntaket kan gå tett uavhengig av kapasitet.</p>

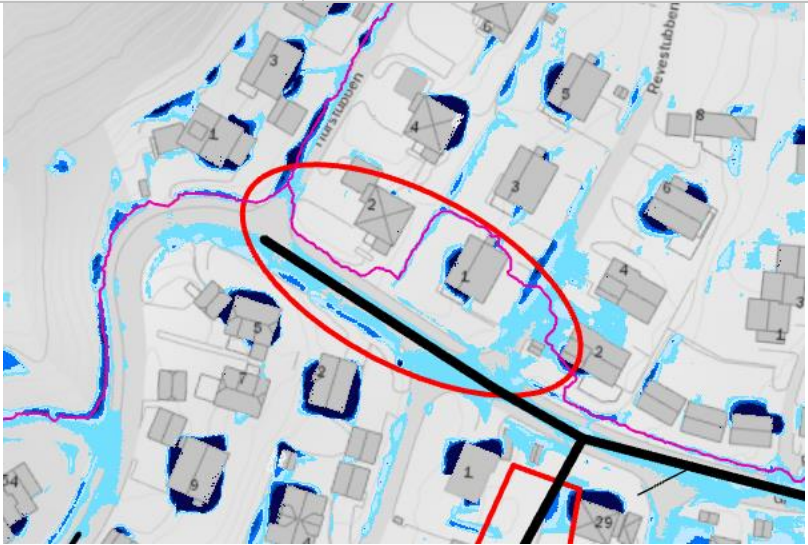
Flomvei går inn i bebyggelsen.		
Tiltak		
Sikre flomvei/grøft langs veien		
Prioritering		
Lav

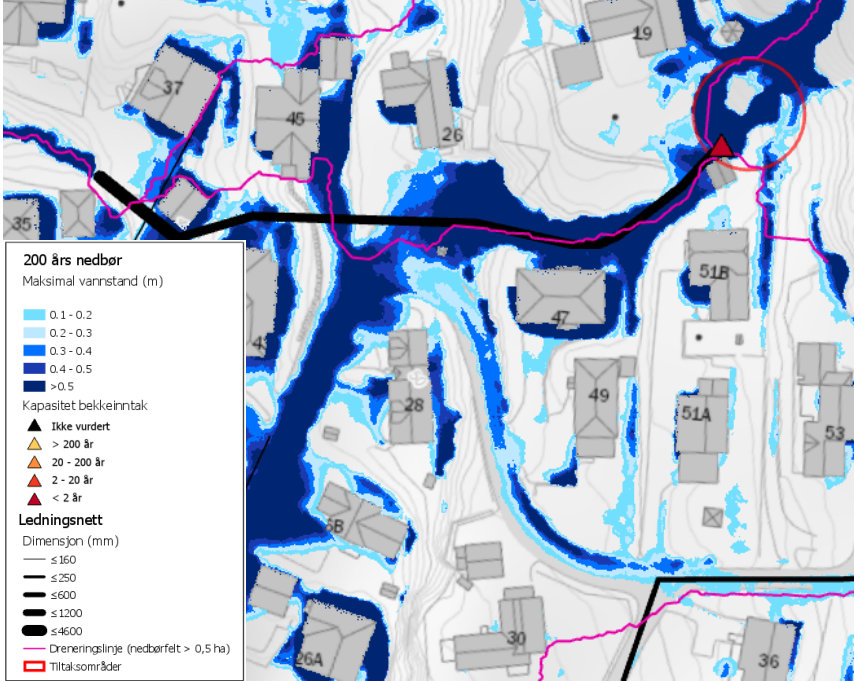
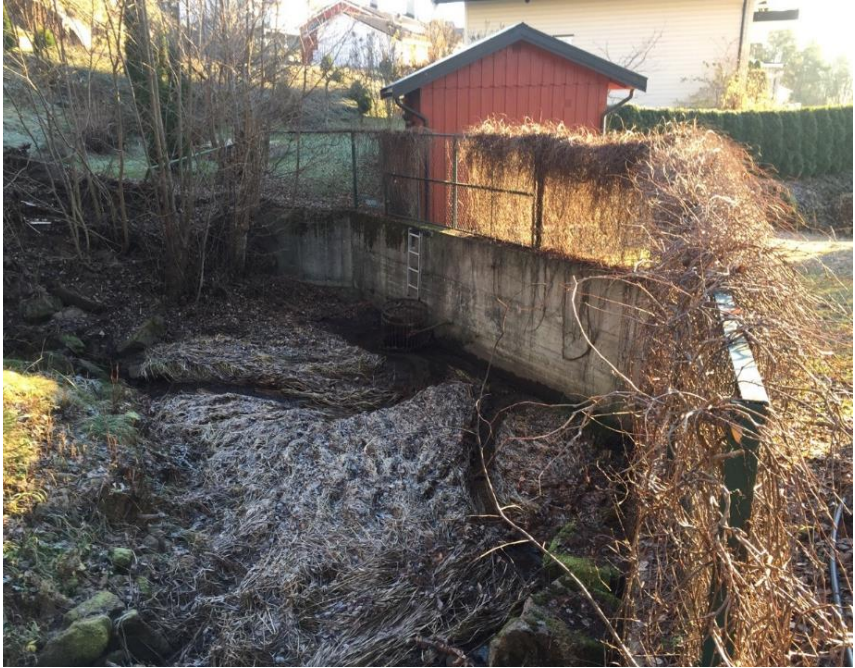
9.1	Linneslia	Kvernbakken 51B
<p>Beskrivelse</p> <p>Inntak med stort tilsig fra Skapertjern. Bygd opp med mur som gir mulighet for oppstuvning og fordrøyning. Stor konsekvens dersom det overtoppes.</p> <p>Tiltak</p> <p>Etablere overvåkning av inntak slik at man blir varslet dersom vannstanden ved inntaket stiger.</p> <p>Inntaket har dårlig kapasitet og bør oppgraderes.</p>

9.2	Linneslia	Kvernbakken 9
Beskrivelse	  <p>200 års nedbør Maksimal vannstand (m)</p> <ul style="list-style-type: none"> 0.1 - 0.2 0.2 - 0.3 0.3 - 0.4 0.4 - 0.5 > 0.5 <p>Kapasitet bekkeinntak</p> <ul style="list-style-type: none"> ▲ Ikke vurdert ▲ > 200 år ▲ 20 - 200 år ▲ 2 - 20 år ▲ < 2 år <p>Ledningsnett</p> <p>Dimensjon (mm)</p> <ul style="list-style-type: none"> — ≤ 160 — ≤ 250 — ≤ 600 — ≤ 1200 — ≤ 4600 <p>— Dreneringslinje (nedbørfelt > 0,5 ha)</p> <p>■ Tiltaksområder</p>	
<p>Bekkeinntak med dårlig kapasitet og flomvei som går nedover Kvernbakken. Dimensjon på overvannsledning er 600 mm. Har tidligere gått tett og flommet nedover veien. Ifølge avrenningslinjer og befaring vil noe vann også gå mot nr 12.</p>		
Tiltak		
<p>Tilrettelegge fordrøyningsareal ved skog slik at vannet stuver opp her og går i sluk før det renner videre langs veien.</p> <p>En mindre terrengendring vil kunne hindre at vann renner mot nr 12 og går gjennom mange hager/boliger på veien.</p> <p>Sikre flomvei langs Kvernbakken hele veien ned til undergangen ved Røykenveien.</p>

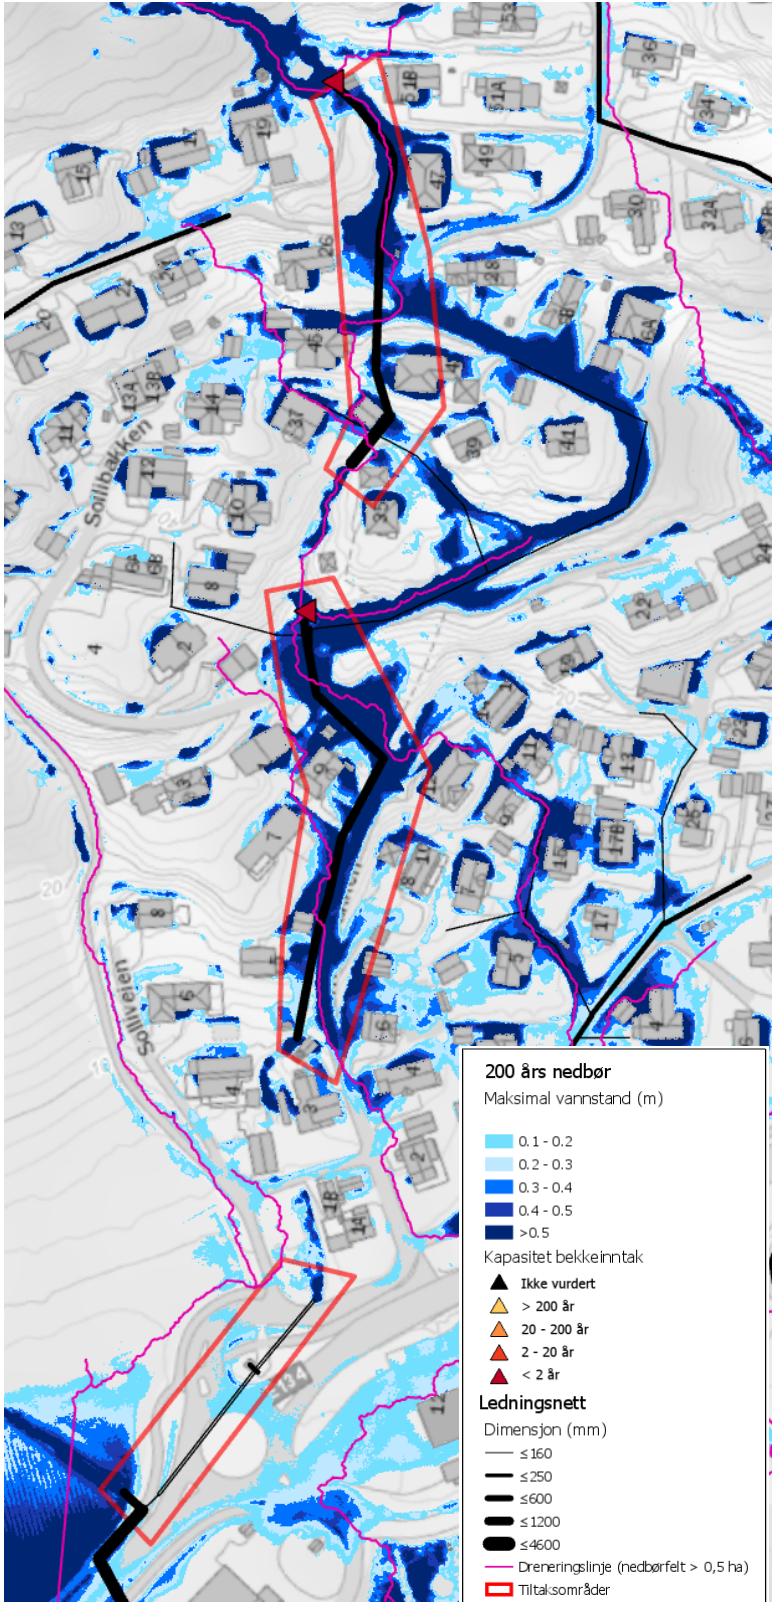
9.3	Linneslia	Kvernbakken 51 - 3		
Beskrivelse				
<p>Bekkeinntak med dårlig kapasitet og flomvei som går nedover Kvernbakken. Dimensjon på overvannsledning er 600 mm. Kan havne mye vann på avveie her dersom ledningsnettet går tett eller ikke har nok kapasitet.</p>

<p>200 års nedbør Maksimal vannstand (m)</p> <ul style="list-style-type: none"> 0.1 - 0.2 0.2 - 0.3 0.3 - 0.4 0.4 - 0.5 > 0.5 <p>Kapasitet bekkeinntak</p> <ul style="list-style-type: none"> ▲ Ikke vurdert ▲ > 200 år ▲ 20 - 200 år ▲ 2 - 20 år ▲ < 2 år <p>Ledningsnett Dimensjon (mm)</p> <ul style="list-style-type: none"> — ≤ 160 — ≤ 250 — ≤ 600 — ≤ 1200 — ≤ 4600 <p>— Dreneringslinje (nedbørfelt > 0,5 ha)</p> <p>▭ Tiltaksområder</p>			
Tiltak				
Oppdimensjonere bekkeinntak og ledningsnett.				
Prioritering				
<p>Middels.</p> <p>Bekkeinntak kan gå tett uavhengig av ledningsdimensjon og man bør derfor prioritere å sikre flomveien før man oppgraderer ledningsnett som er dyrt og omfattende. Det kan imidlertid være gunstig å utføre tiltakene samtidig.</p>

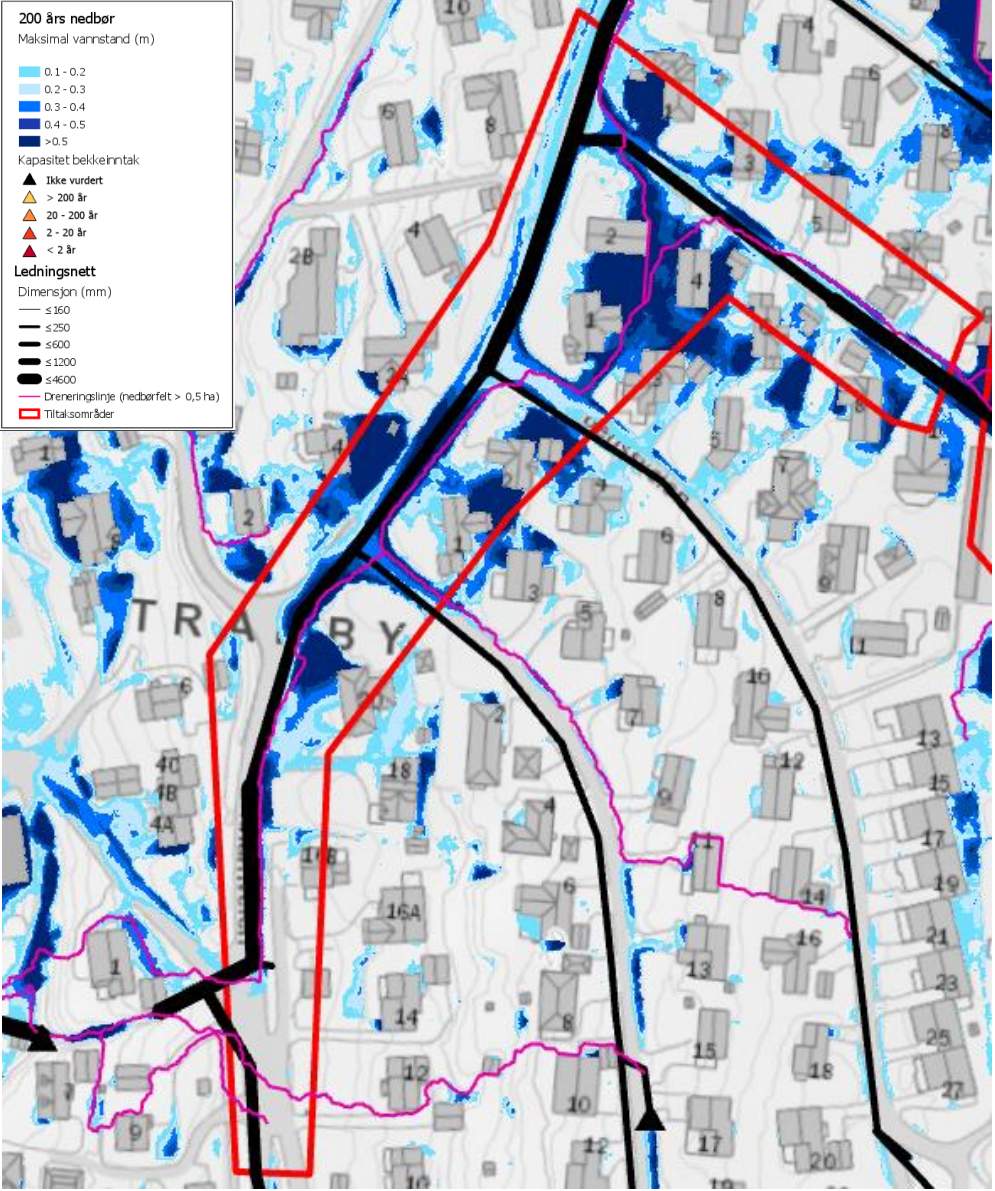
11.1	Tranby	Hyllveien
<p>Beskrivelse</p> <p>Det ser ut til å gå en hovedflomvei langs Syrinveien og Hennumveien. Området er ikke befart, men det ser ikke ut til at det er nærliggende vassdrag/bekkeinntak som kan føre til oversvømmelse. Det ligger en større overvannsledning med dimensjon $\varnothing 700$ mm i Hennumveien.</p>

<p>200 års nedbør Maksimal vannstand (m)</p> <ul style="list-style-type: none"> 0.1 - 0.2 0.2 - 0.3 0.3 - 0.4 0.4 - 0.5 > 0.5 <p>Kapasitet bekkeinntak</p> <ul style="list-style-type: none"> ▲ Ikke vurdert ▲ > 200 år ▲ 20 - 200 år ▲ 2 - 20 år ▲ < 2 år <p>Ledningsnett Dimensjon (mm)</p> <ul style="list-style-type: none"> — ≤ 160 — ≤ 250 — ≤ 600 — ≤ 1200 — ≤ 4600 <p>— Dreneringslinje (nedbørfelt > 0,5 ha)</p> <p>□ Tiltaksområder</p>	
<p>Tiltak</p>		
<p>Flomveien bør tilrettelegges slik at den følger veien/grøfter og ikke går inn i bebyggelsen.</p>		
<p>Prioritering</p>

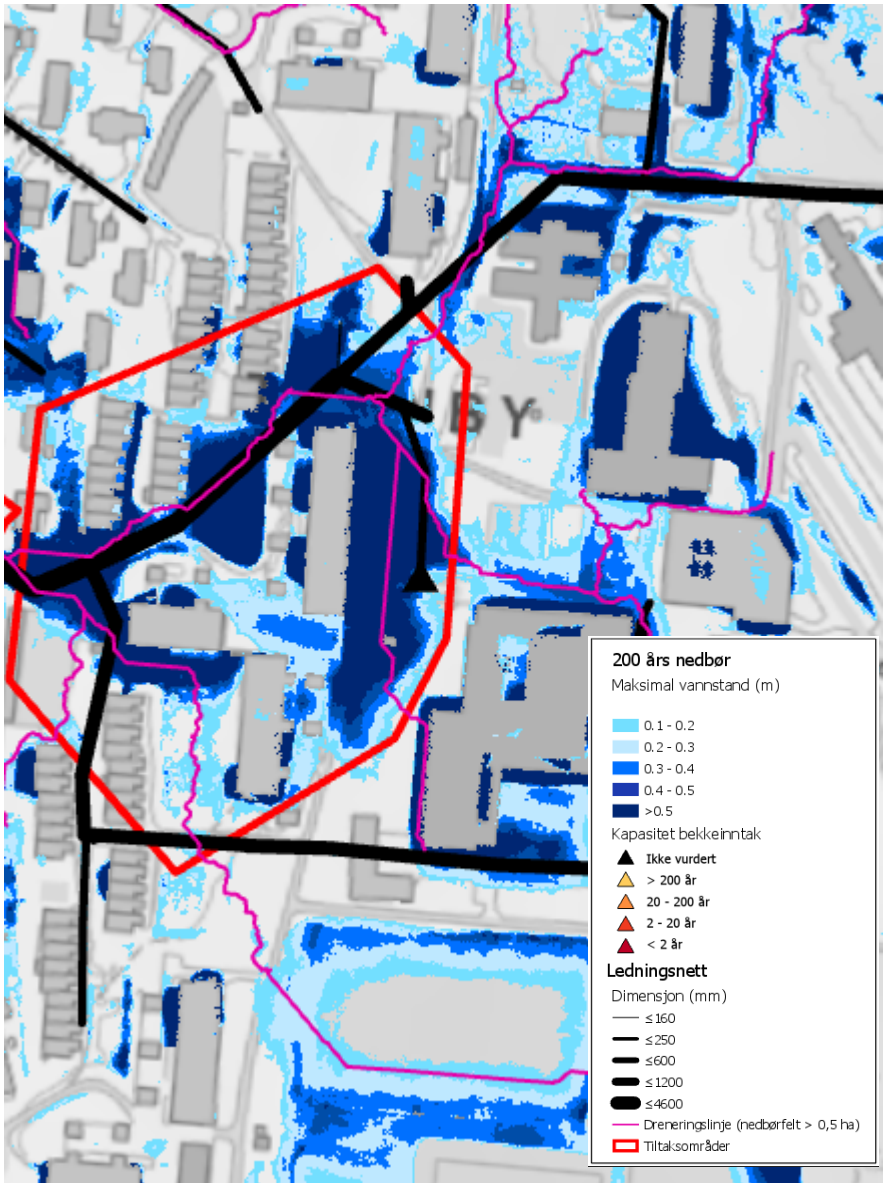
11.2	Tranby	Syrinveien
Beskrivelse		
<p>Det er mye vann som samler seg i de flate områdene ved Tranby skole og som står inn mot bygninger. En bør verifisere de største der vann svinger av fra veien og inn i bebyggelsen for å vurdere om man bør gjøre tiltak for å føre vannet videre på veien.</p>		
Tiltak		
<p>Man kan tilrettelegge grøntområdene slik at de fordrøyer vann før det renner vestover i bebyggelsen.</p> <p>Sikre at vannet renner videre i kontrollerte flomveier.</p>
