## NOTAT

### Vurdering av eiendommen gnr. 24, bnr. 24 i Lier ut fra jordkvalitet, dyrkingsmulighet, fremmedarter og fredningsrestriksjoner

Agri Eiendom AS har forespurt NIBIO om en kartlegging av eiendommen gnr. 24, bnr. 24 i Lier kommune i forbindelse med mulig kjøp av eiendommen. Det ble foretatt befaring på eiendommen 03.05.2025 av Trond Knapp Haraldsen, Eirik Jensen (Agri Eiendom AS) og Christian Joys (Klipco AS).

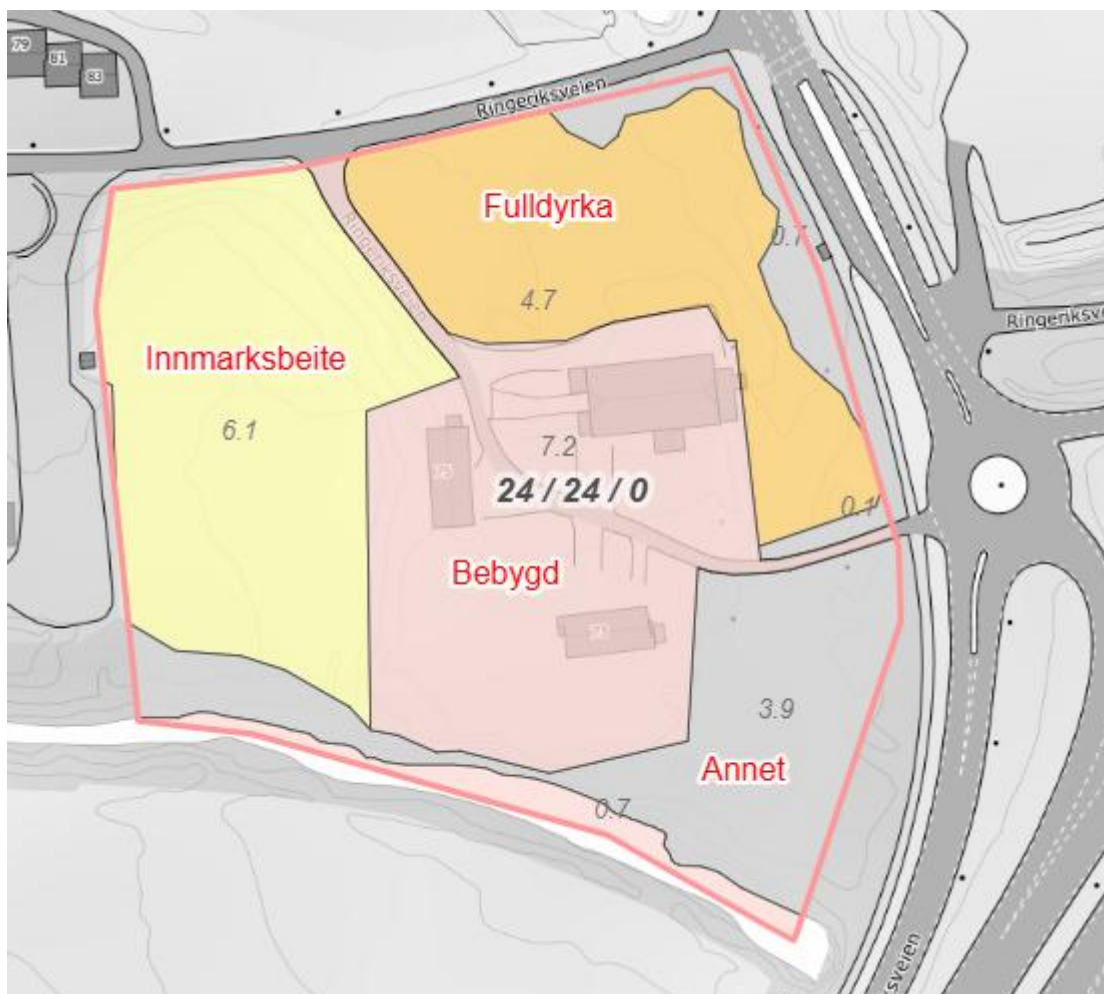
Eiendommen er på 23,4 daa der 4,7 daa er angitt som fulldyrka jord, 6,1 daa er angitt som innmarksbeite, 4,7 daa er angitt som annet markslag og 7,9 daa er bebygd (Figur 1). Eiendommen er i dag eid av Buskerud fylkeskommune. Statsforvalteren har fattet vedtak om tvangsgebyr for brudd på driveplikten etter jordloven for manglende drift av 10,8 daa (innmarksbeite og fulldyrka areal). Tvangsgebyret vil bli gjort gjeldende fra 02.07.2025 dersom driveplikten ikke ivaretas. Vedtaket er påklaget.

Figur 1. Arealfordeling på eiendommen gnr. 24, bnr. 24 i Lier basert på NIBIOs gårdskart.
