**Oppdragsnavn:** Temaplan overvann Lier kommune

**Oppdragsnummer:** 613837-13

# KAPASITETSVURDERING AV BEKKEINNTAK I LIER KOMMUNE

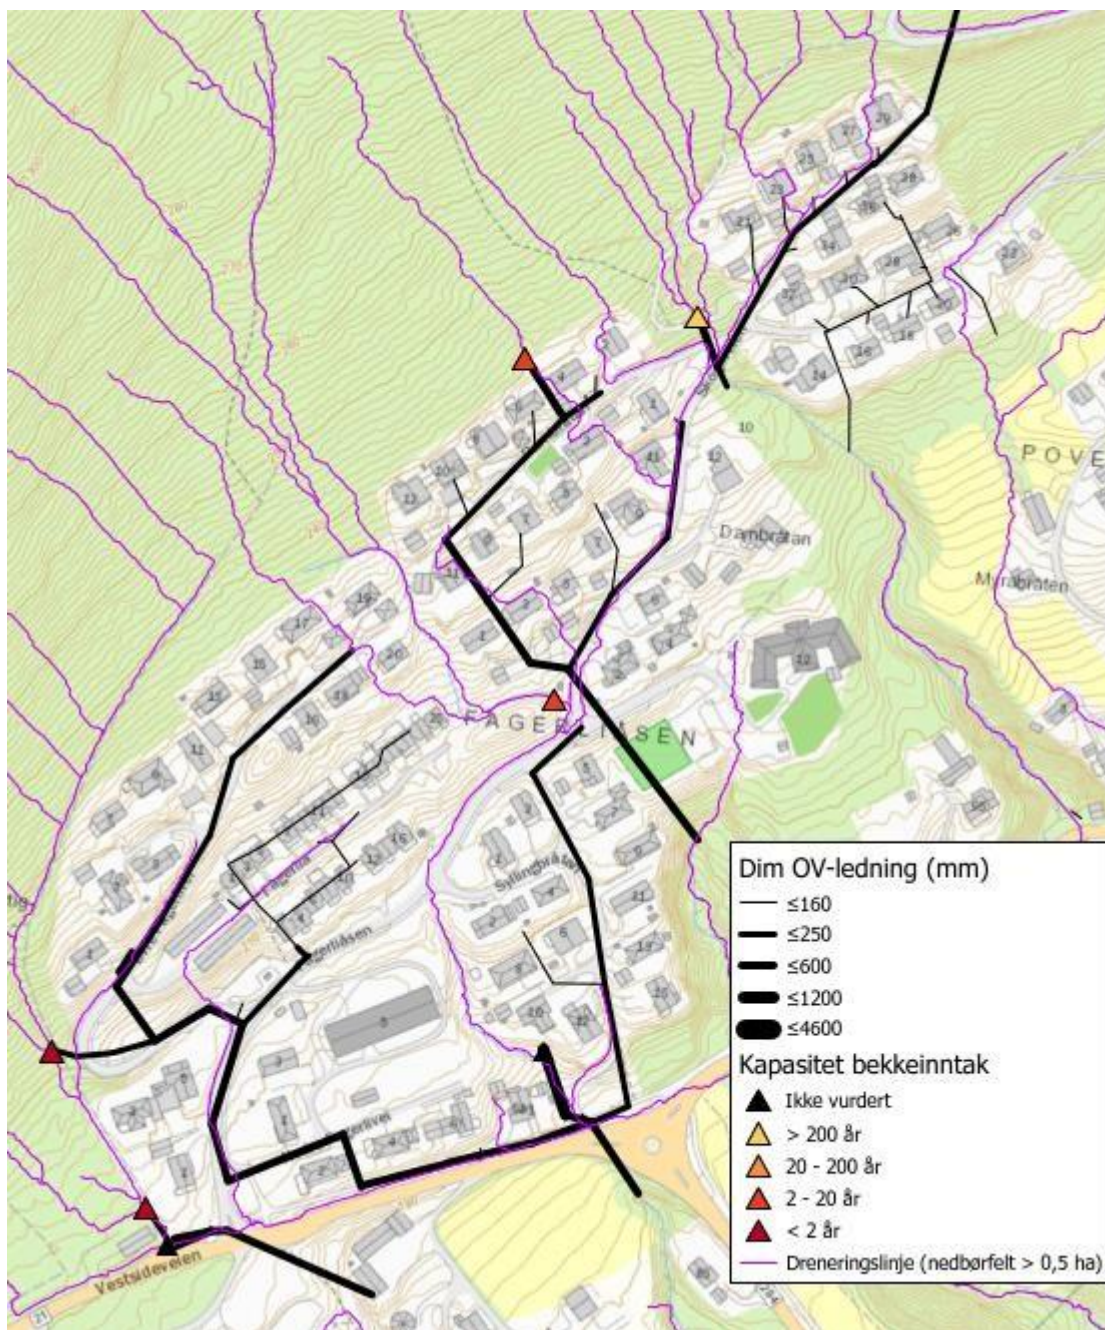
Figur 1. Kartlagte bekkeinntak på Fagerliåsen med dreneringslinjer og overvannsledninger.

På Fagerli er det kartlagt fem bekkeinntak i fire mindre vassdrag. De to inntakene lengst vest har dårligst kapasitet i forhold til beregnet vannmengde, hvor det nedre fungerer som overløp for det øvre. Det ligger også en mindre stikkrenne langs vestsidevegen som tar eventuelle overløp fra disse to. Inntakene får tilført mye sedimenter og drivgods som tetter innløpet.

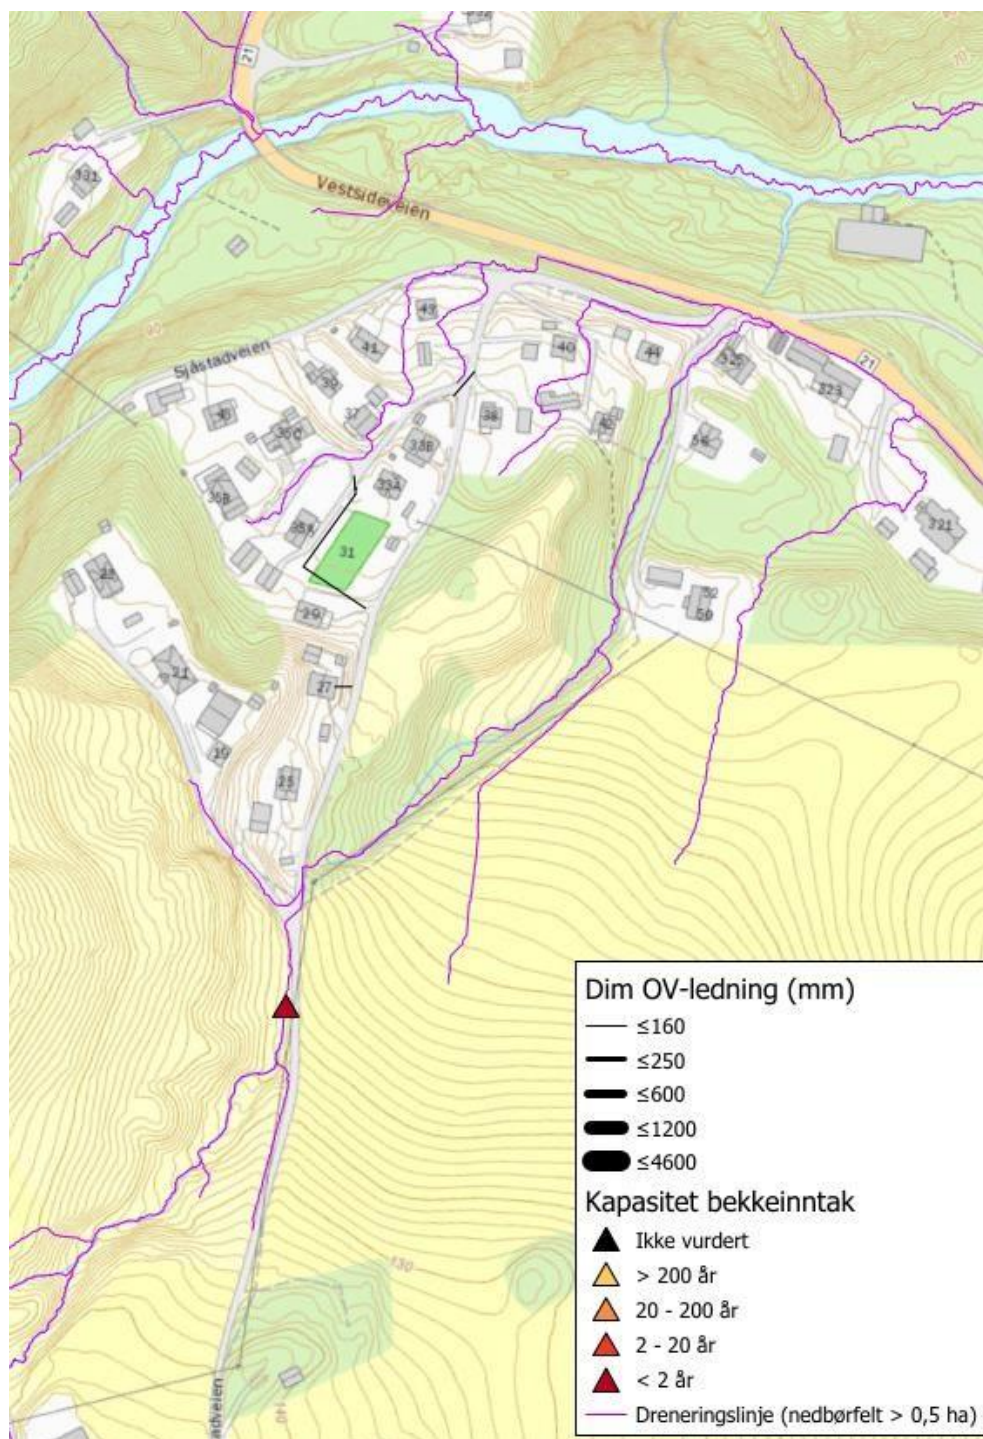
Figur 3. Kartlagt bekkeinntak på Sjøstad med dreneringslinjer og overvannsledninger.

Det er undersøkt et bekkeinntak på Sjøstad som har et forholdsvis stort nedbørfelt. Vassdraget har flere lukkinger før det når elva nord for Vestsidervegen. Inntaket har liten kapasitet og har tidligere flommet over.

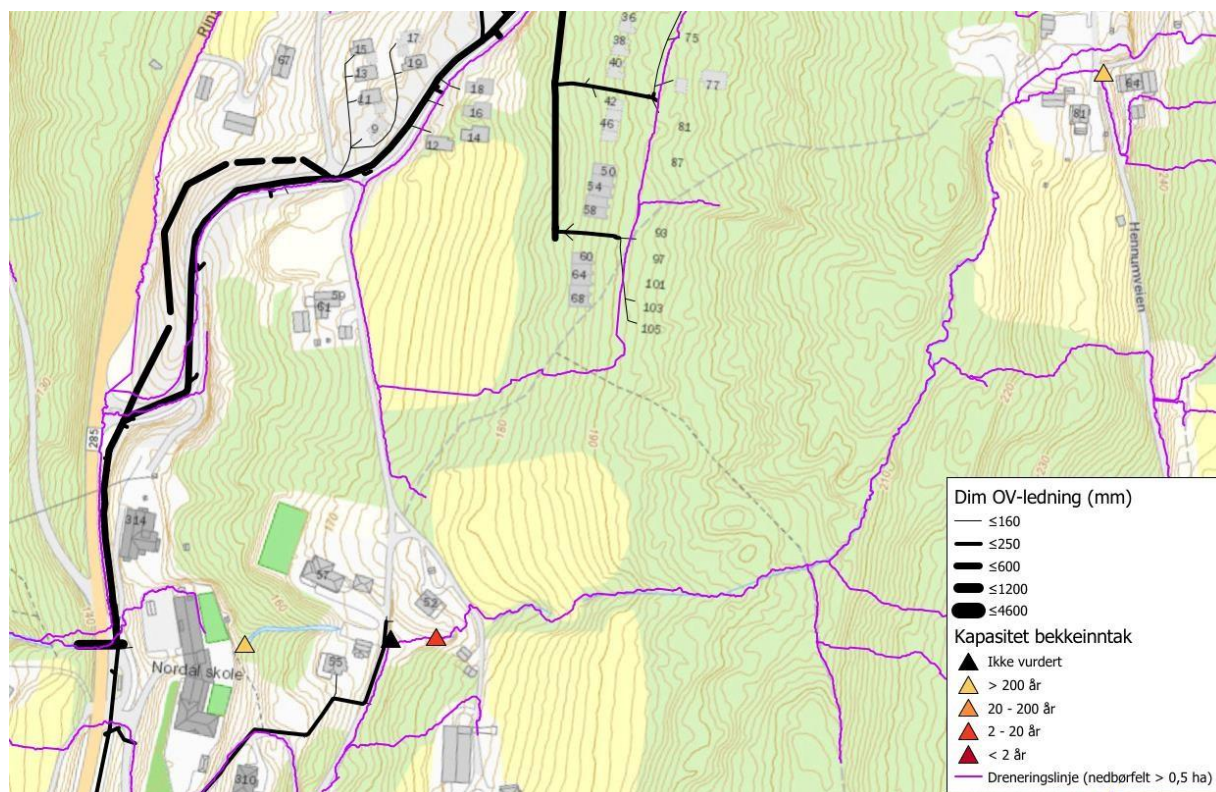
Figur 4. Kartlagte bekkeinntak på Hennum med dreneringslinjer og overvannsledninger.

Det er kartlagt tre bekkeinntak øst for Nordal skole i samme vassdrag. Det ene ligger helt inntil skolen. Flomveien til det midtre inntaket går ifølge avrenningslinjer ikke tilbake til vassdraget før nedenfor neste inntak.

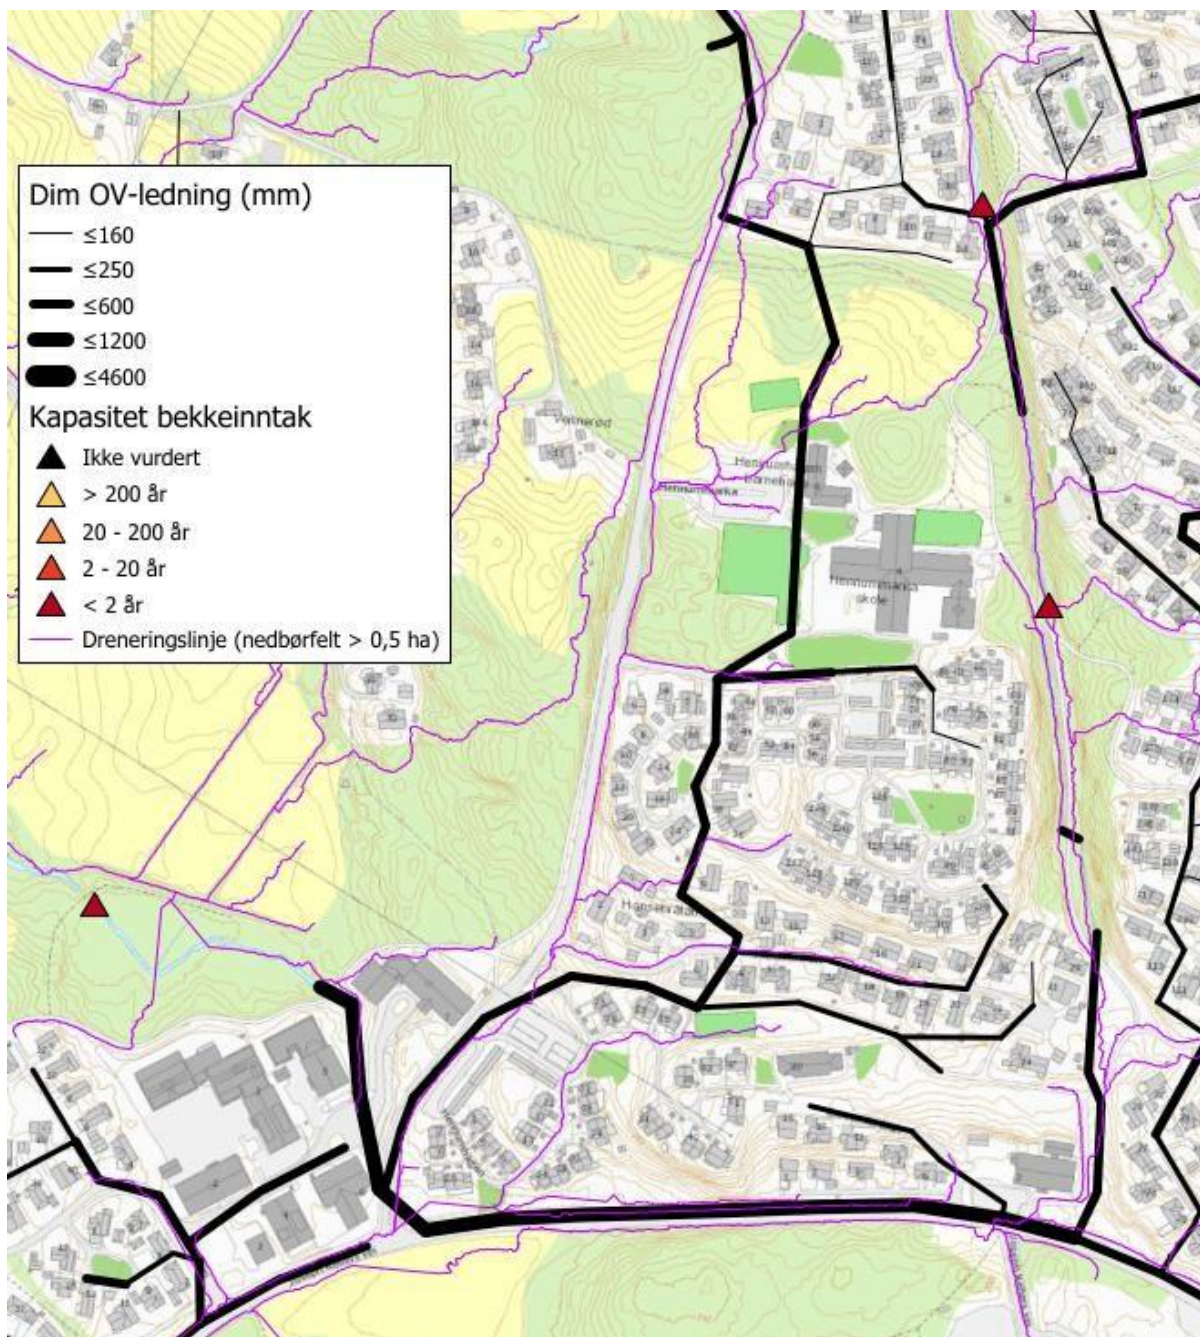
Figur 5. Kartlagte bekkeinntak i Hennummarka med dreneringslinjer og overvannsledninger.

Det er kartlagt tre bekkeinntak i samme vassdrag i Hennummarka. Alle inntakene har svært små dimensjoner i forhold til beregnet vannmengde, men det er god plass til oppstuvning nedi bekkedalen før vannet evt står opp til veien.

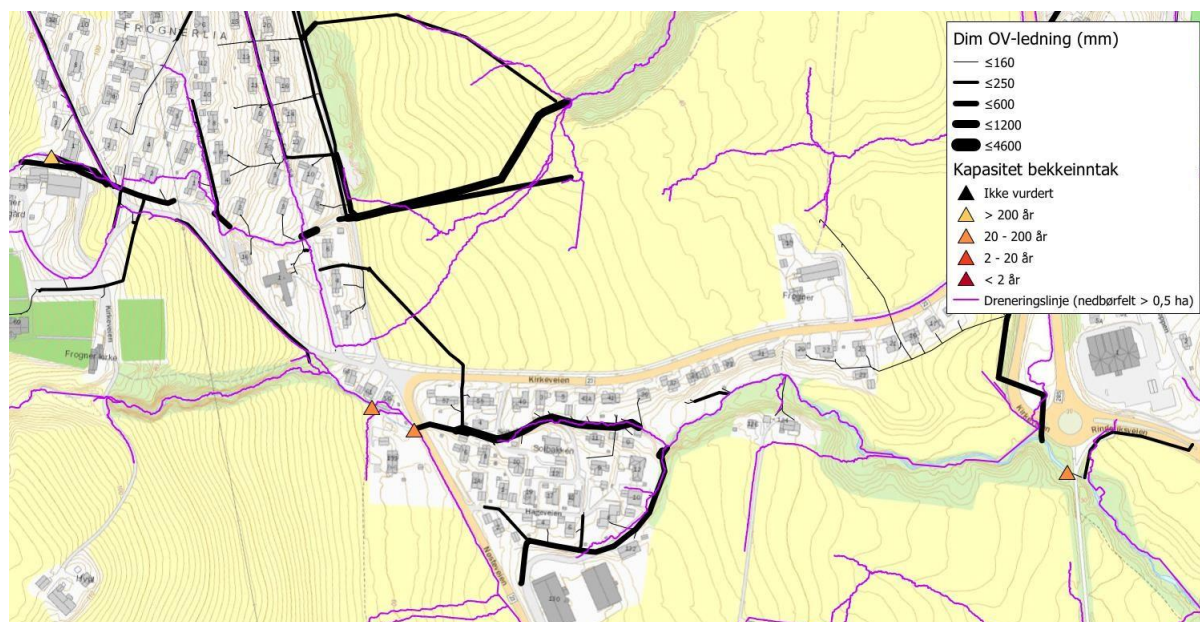
Figur 6. Kartlagte bekkeinntak på Frogner med dreneringslinjer og overvannsledninger.

På Frogner er det kartlagt fire bekkeinntak som tilsynelatende har greit kapasitet. Flere av disse har imidlertid gått tett tidligere og forårsaket skader.

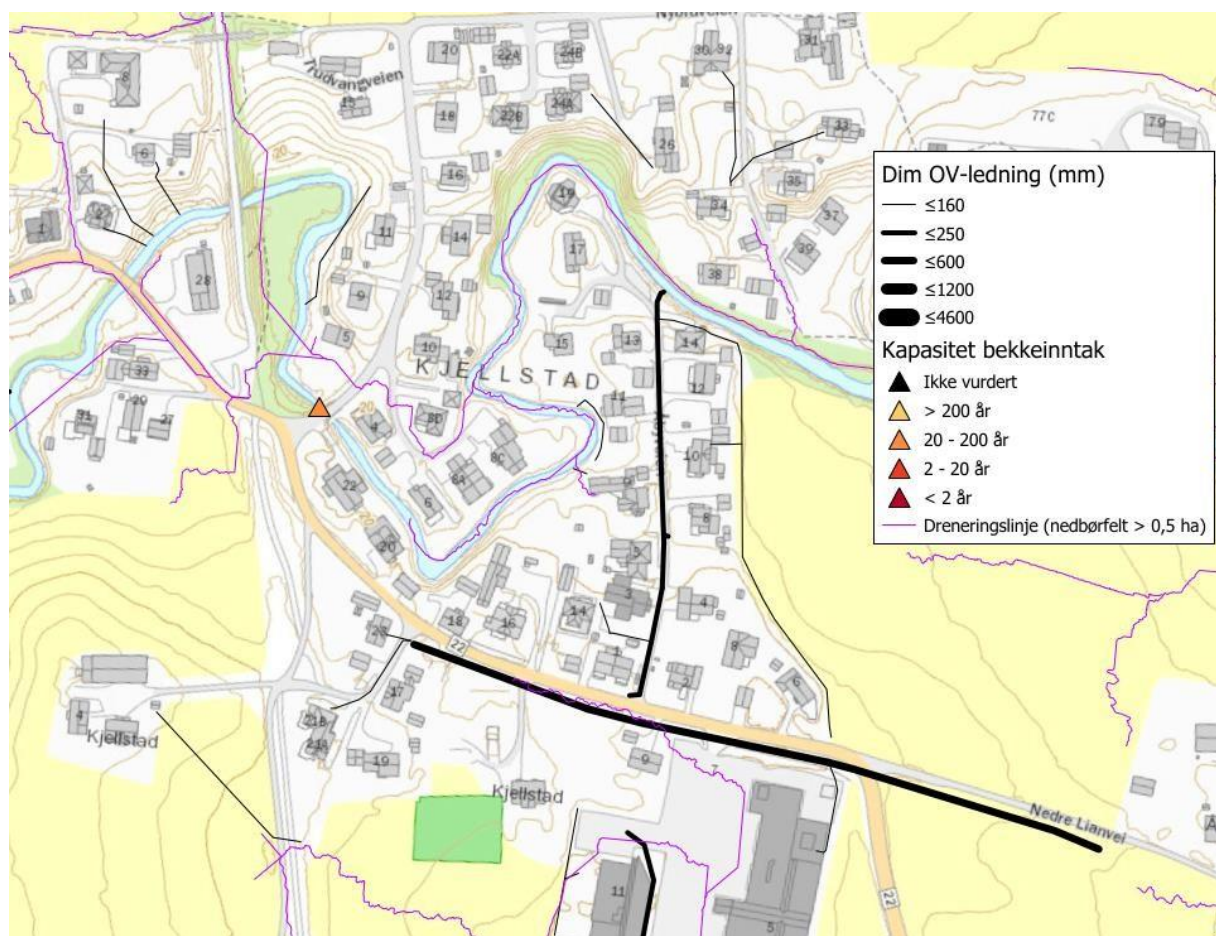
Figur 7. Kartlagte bekkeinntak på Kjellstad med dreneringslinjer og overvannsledninger.

På Kjellstad er det kartlagt en kulvert hvor Sandakerelva går inn i bebyggelsen.

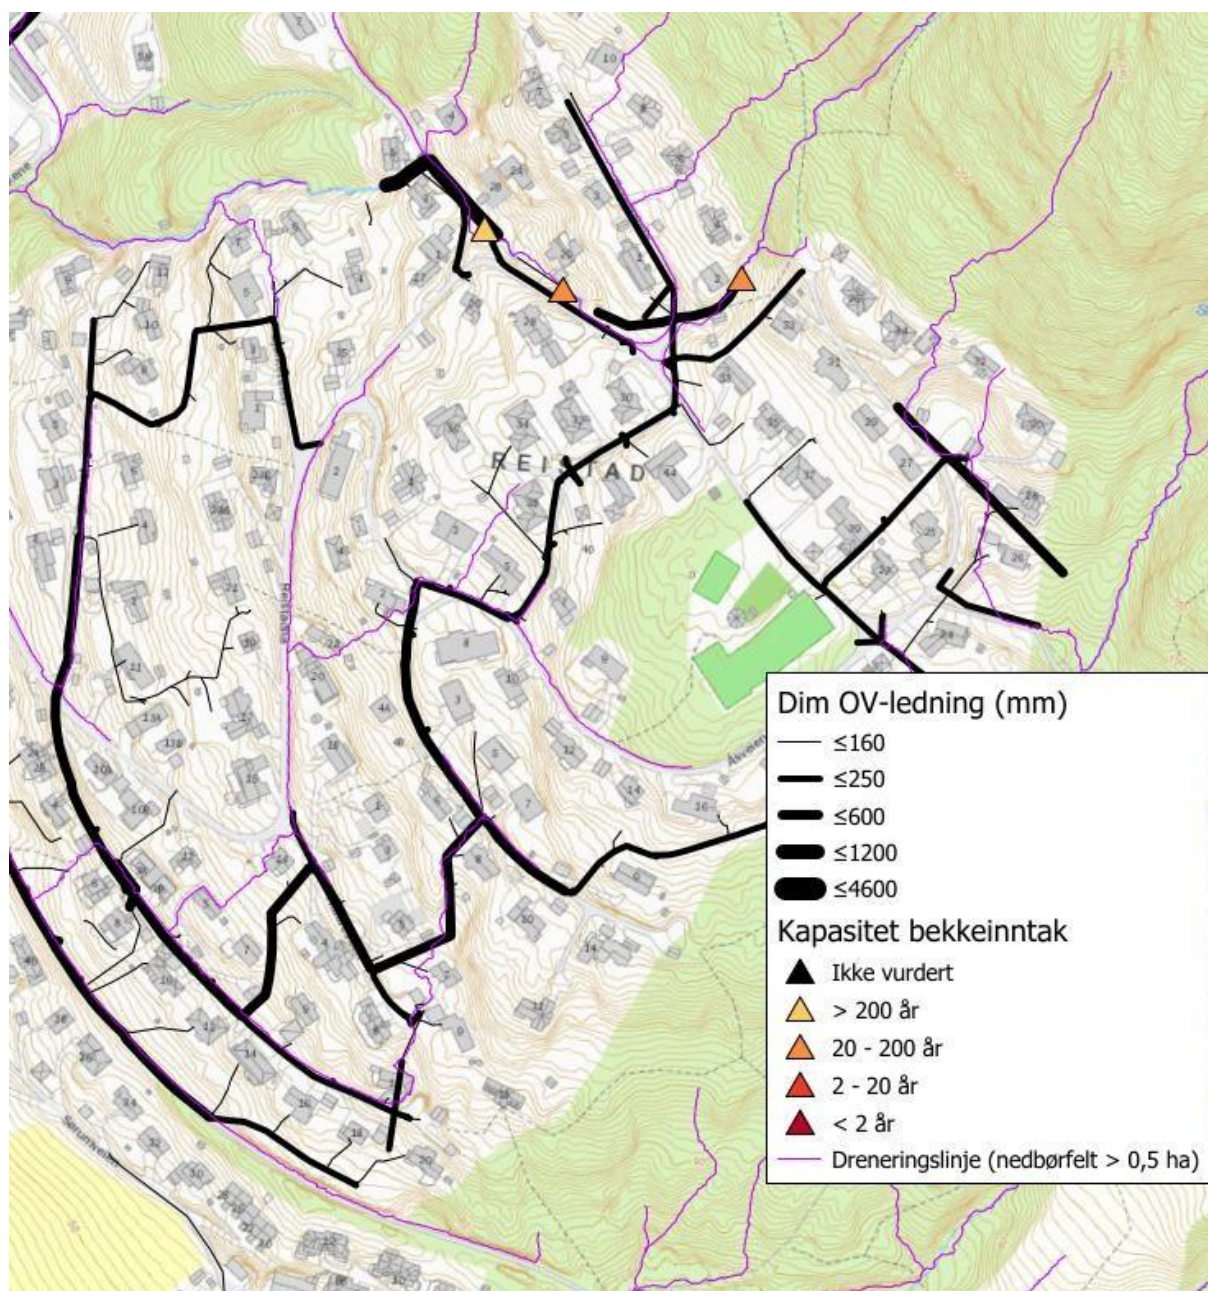
Figur 8. Kartlagte bekkeinntak på Reistad med dreneringslinjer og overvannsledninger.

På Reistad er det kartlagt tre bekkeinntak som ligger tett på bebyggelsen.

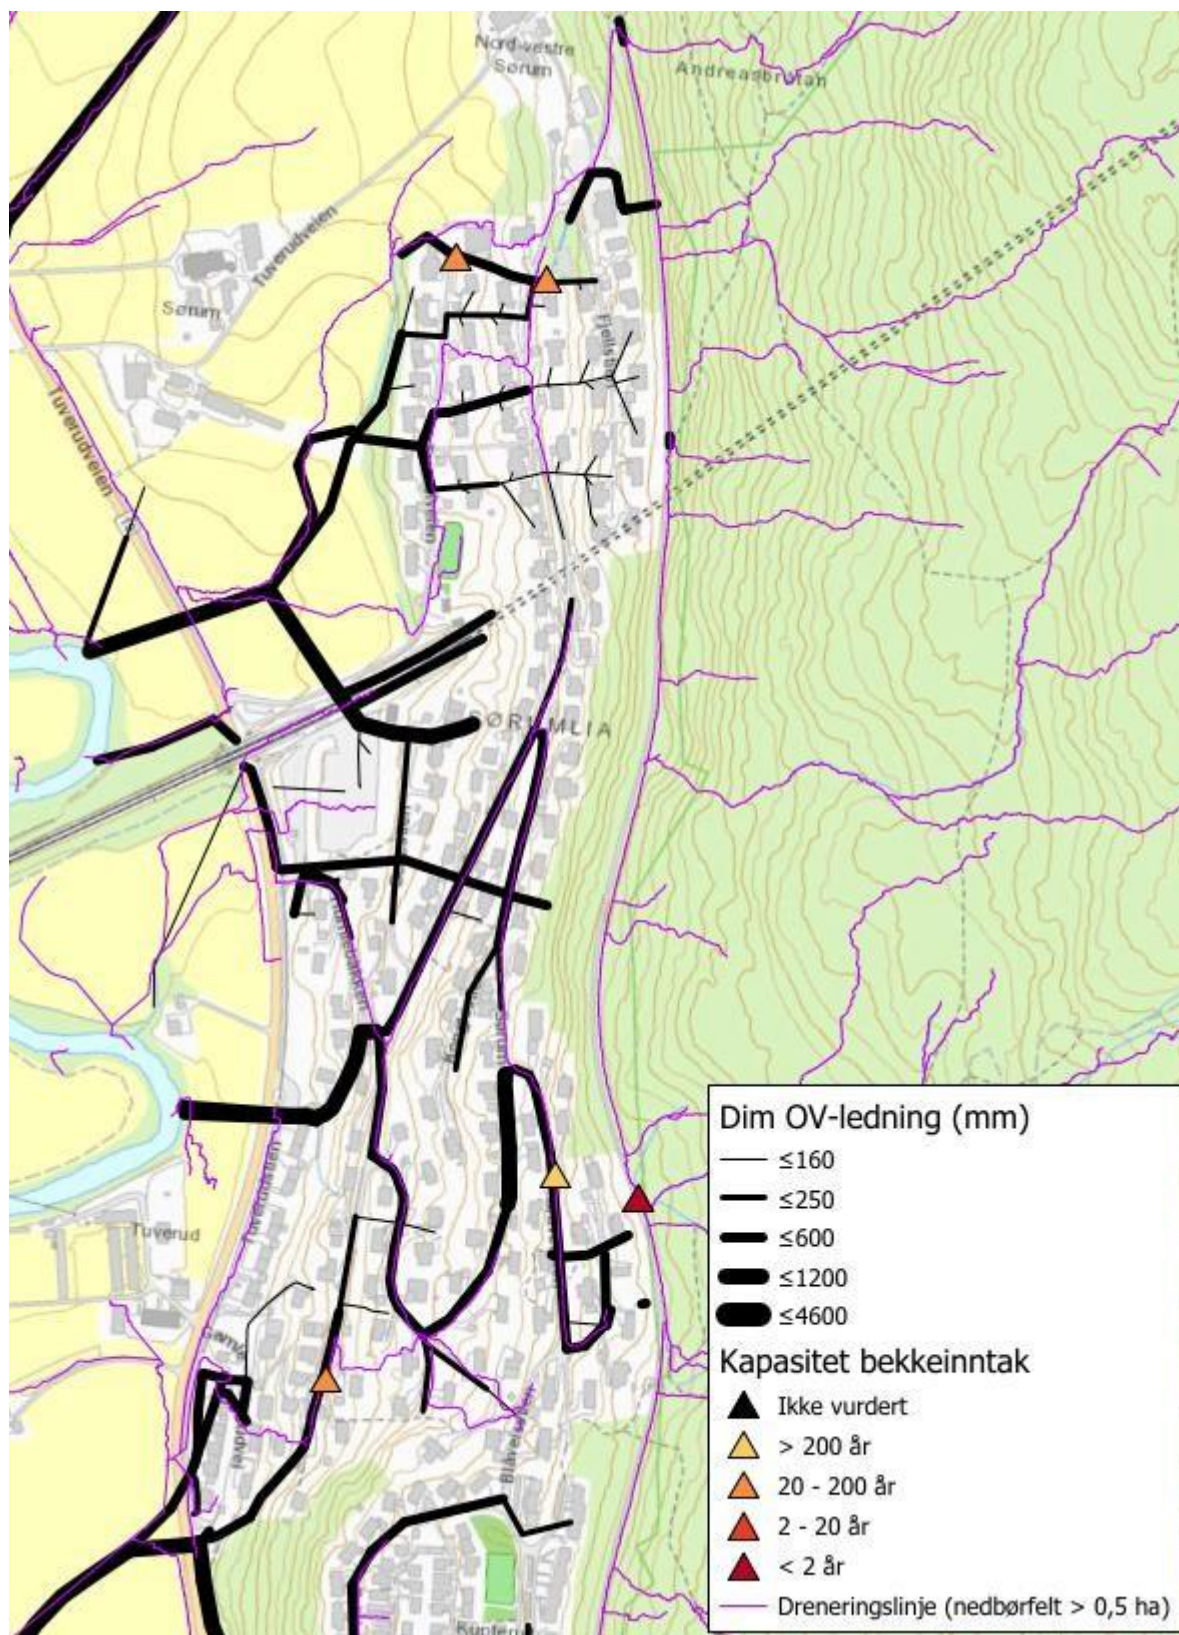
Figur 9. Kartlagte bekkeinntak i Sørums med dreneringslinjer og overvannsledninger.

På Sørums er det kartlagt fem ulike bekkeinntak. Det er flere mindre inntak langs gamle Lierbanen og det er tilrettelagt med grøfter som samler opp vann dersom inntakene ikke tar unna.

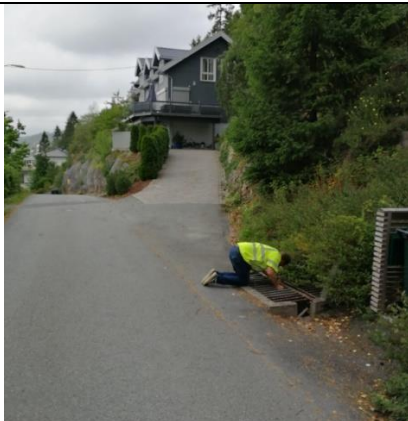
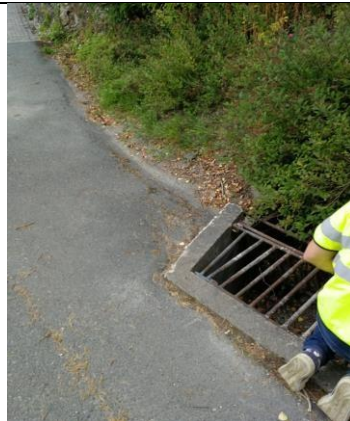
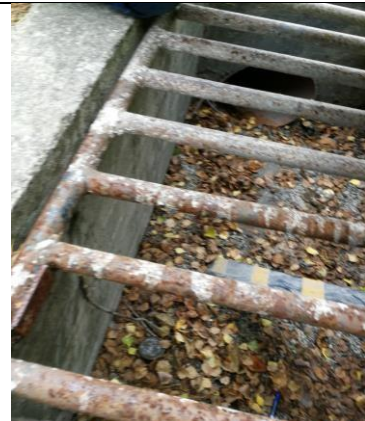
| ID L11 | | | |
|---|---|---|---|
| Kommentar | Innløpet på 400 mm er noe sammenklemt. I beregningene er det tatt utgangspunkt i 315 mm åpning. | | |
| Flomvei | Flomvei antas over Gruveveien og nedover bebyggelsen. | | |

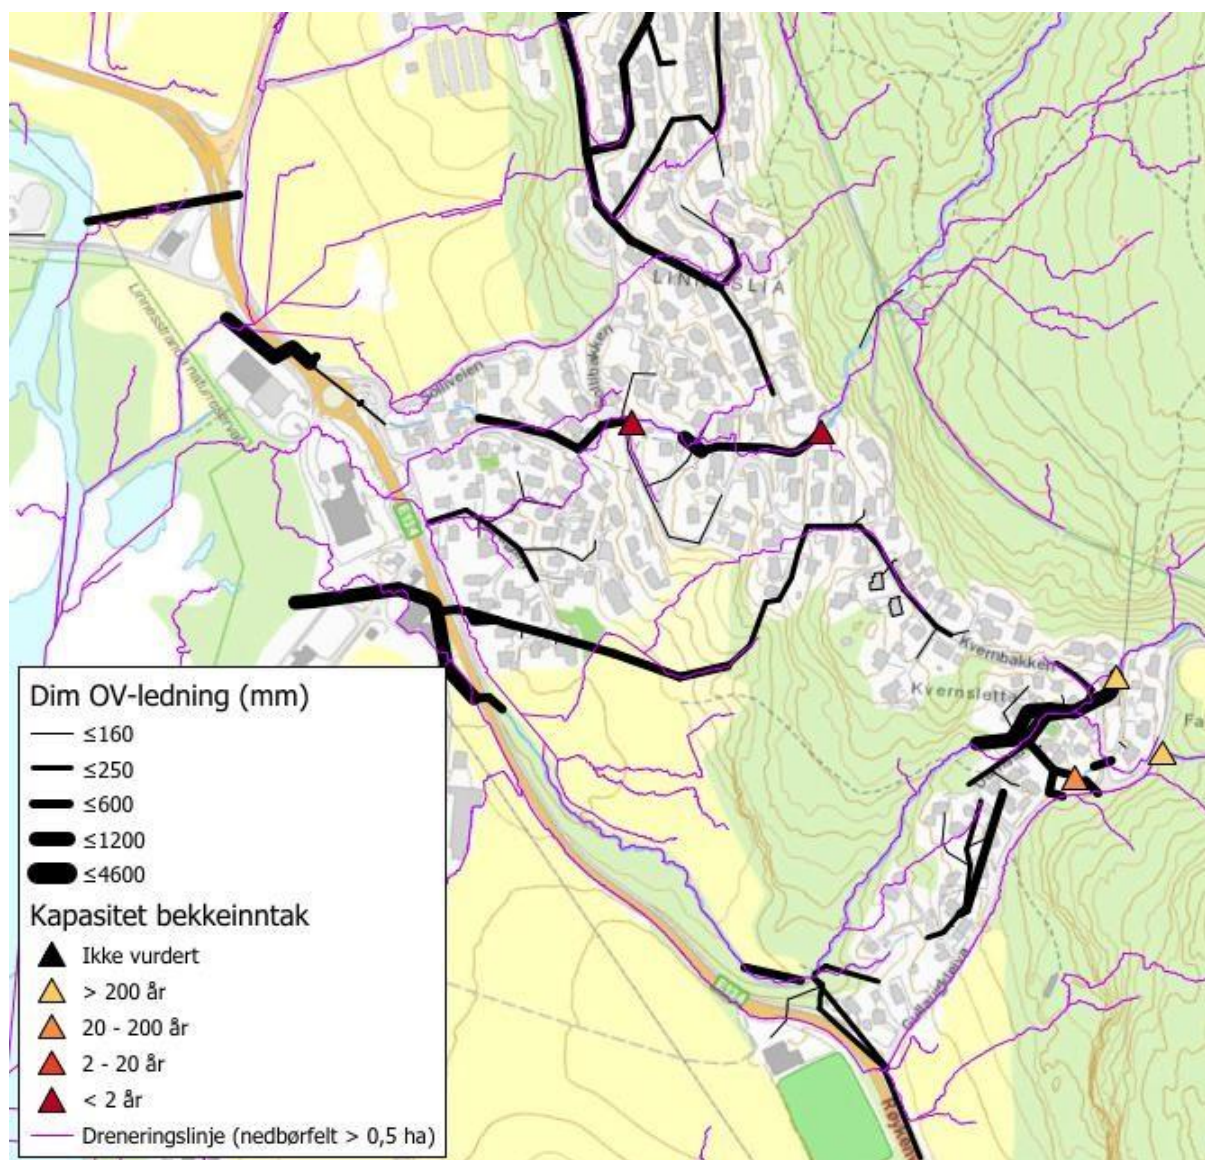
Figur 10. Kartlagte bekkeinntak i Linneslia med dreneringslinjer og overvannsledninger.

I Linneslia er det kartlagt fem bekkeinntak. To av disse har svært dårlig kapasitet i forhold til beregnet vannføring.

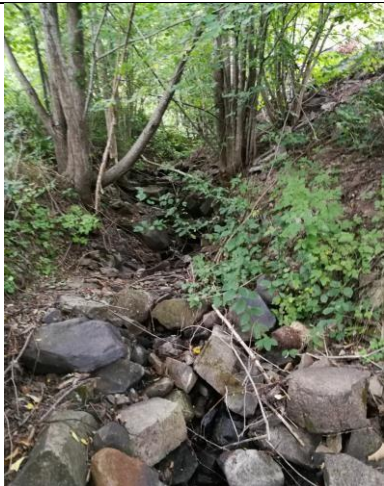
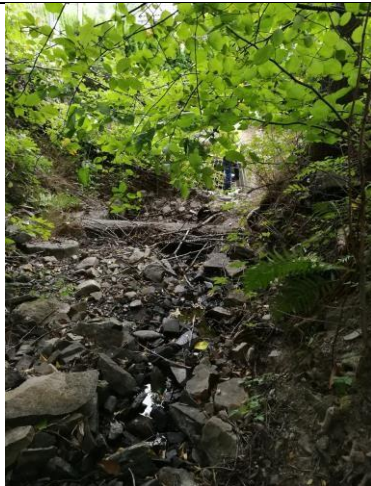
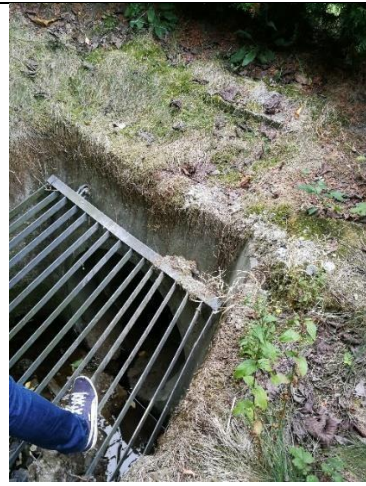
| ID | L21 | | |
|---|---|---|---|
| Flomvei | Gjennom hagen, og mot huset. | | |

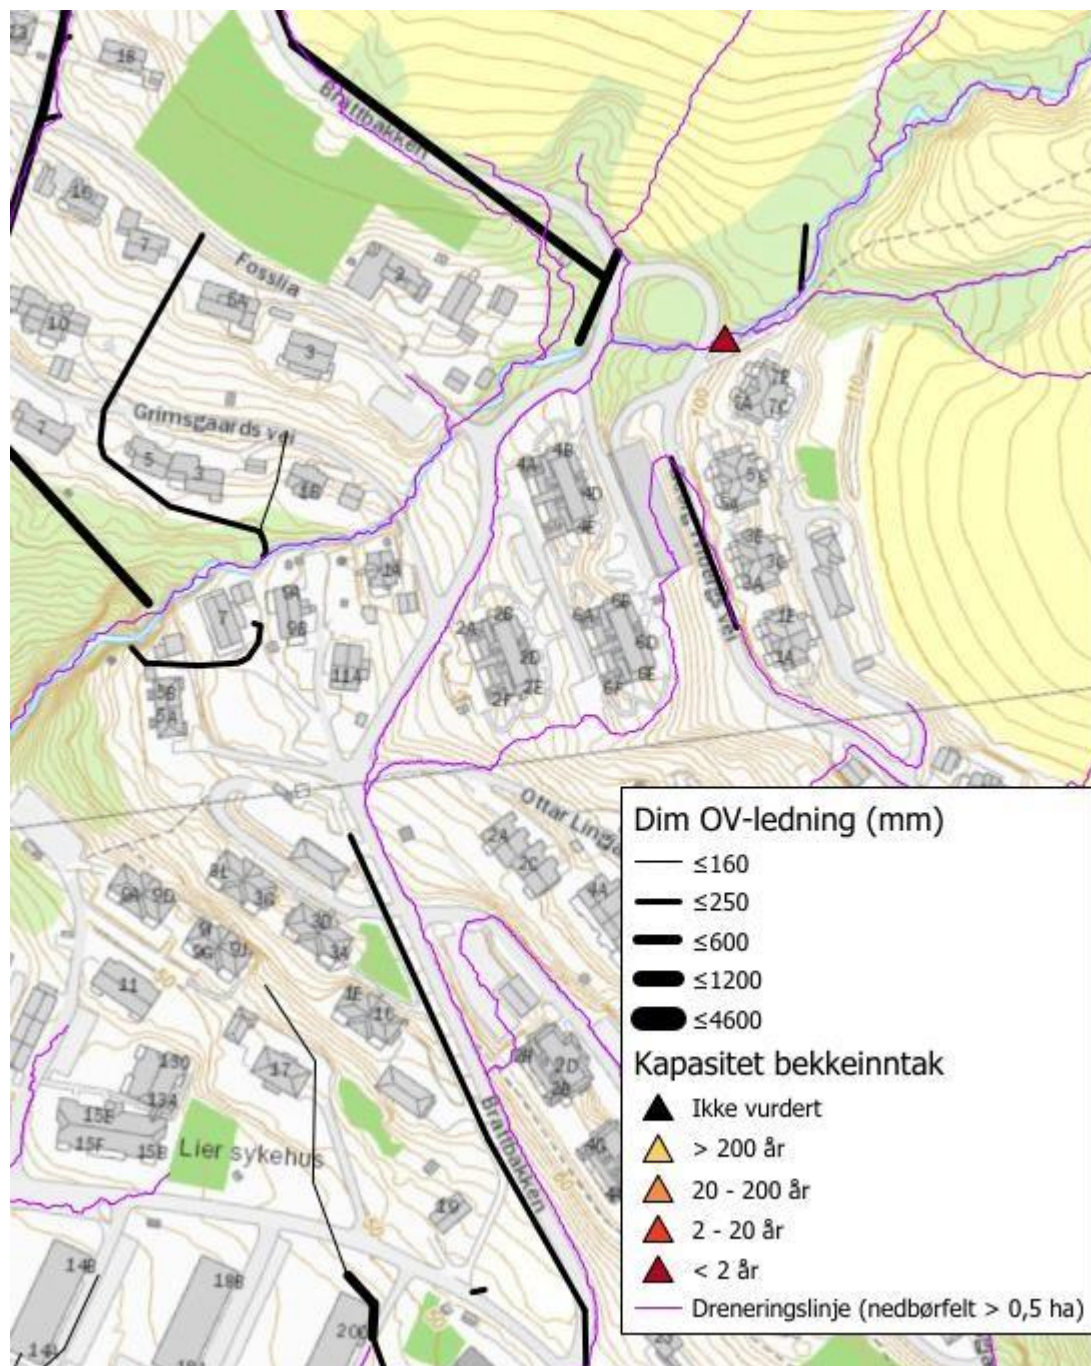
Figur 11. Kartlagte bekkeinntak ved Lier sykehus med dreneringslinjer og overvannsledninger.

Det er kartlagt et bekkeinntak nord for Lier sykehus som ser ut til å ha dårlig kapasitet i forhold til beregnet vannføring. Vassdraget krysser E18 lengre nord og tilført vannmengde vil derfor begrenses av kapasiteten til inntaket oppstrøms.
