**Oppdragsgiver:** VESTVIKEN INTERKOMMUNALE VEI-, VANN- OG AVLØP

**Oppdragsnavn:** Temaplan overvann Lier kommune

**Oppdragsnummer:** 613837-13

# KAPASITETSVURDERING AV BEKKEINNTAK I LIER KOMMUNE

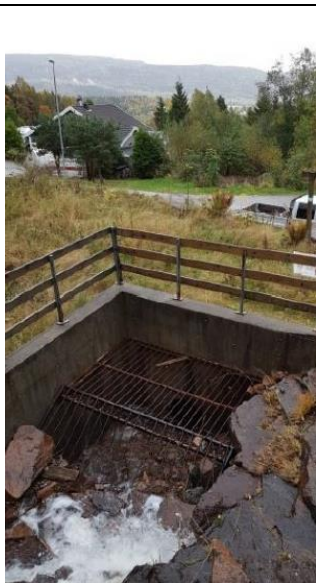
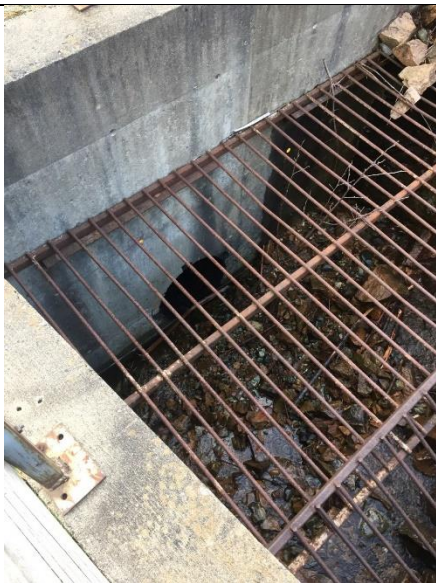
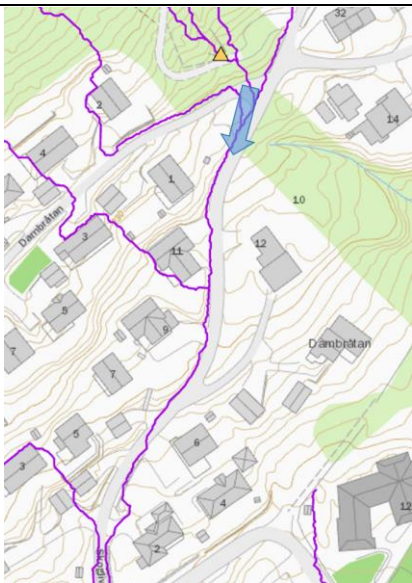
| ID L03 | | | |
|---|---|---|---|
| Beskrivelse | Inntak ligger opp gangsti mellom Dambråtan 2 og Skogliveien 2. | | |
| Kommentar | Bekkeinntak er målt til 600 mm, men minste ledning i Gemini er merket som 250 mm. Beregnet kapasitet vil sannsynligvis være lavere, dersom det blir oppstuvning i ledningen. | | |
| Flomvei | Ned på parkeringsplass, og deretter nedover Skogliveien. | | |

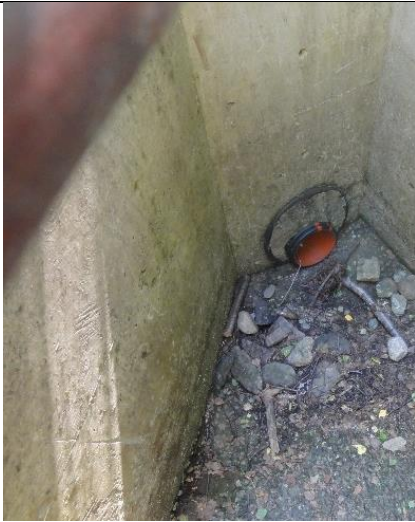
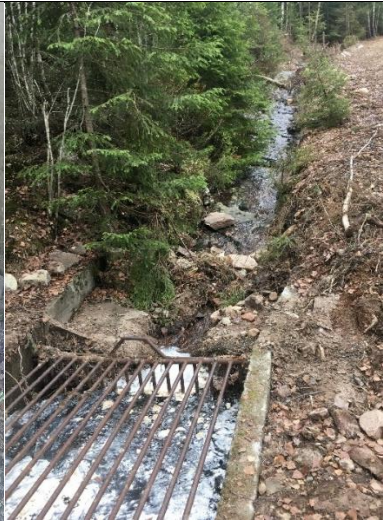
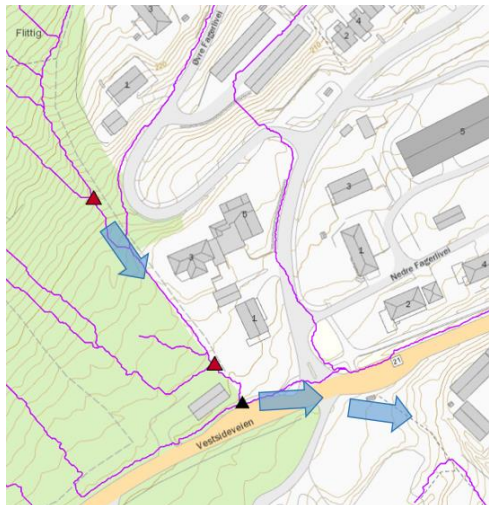
| ID L36 | | | |
|---|---|---|---|
| Beskrivelse | Inntak i svingen i Øvre Fagerlivei. Bekkeinntaket har tidligere gått tett. Mye drivgods i bekkeløpet oppstrøms inntaket og mye erosjon nedstrøms. | | |
| Flomvei | Flomvei nedover skogsvei til neste bekkeinntak før Vestsideveien. | | |

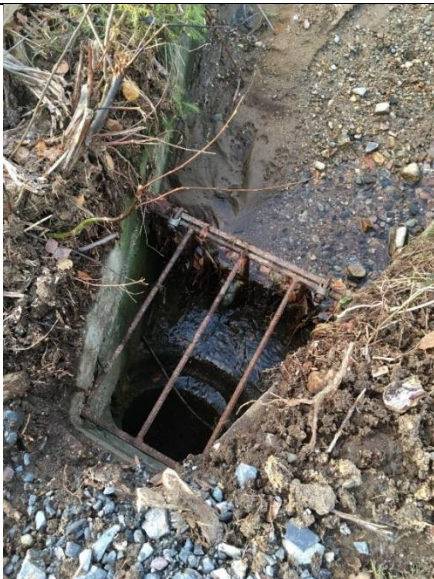
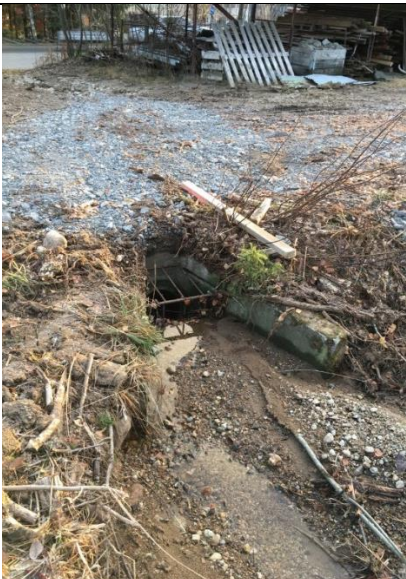
| ID | | L06 | |
|---|---|---|---|
| Beskrivelse | Inntaket ligger vest for Fagerliåsen 1. Det er mye sedimenter ved innløpet og erosjon nedstrøms. | | |
| Kommentar | Bekkeinntak er målt til 300 mm, men minste ledning i Gemini er merket som 250 mm. Kapasiteten kan derfor være mindre enn det som er beregnet dersom det blir oppstuvning i ledningen. Det er ikke trukket fra kapasiteten i oppstrøms inntak, så det kan komme noe mindre vann hit. | | |
| Flomvei | Over Vestsidveien, og videre over gårdsplass på andre siden. | | |

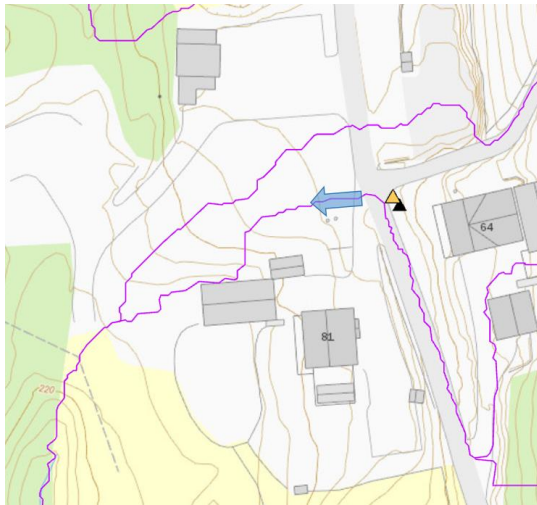
| ID L16 | | | |

| ID L16 | | | |
|---|---|---|---|
| Beskrivelse | Inntaket ligger i et kryss. Provisorisk grøft langs veien. | | |
| Flomvei | Over vei og ned mot Hennumveien 81. | | |

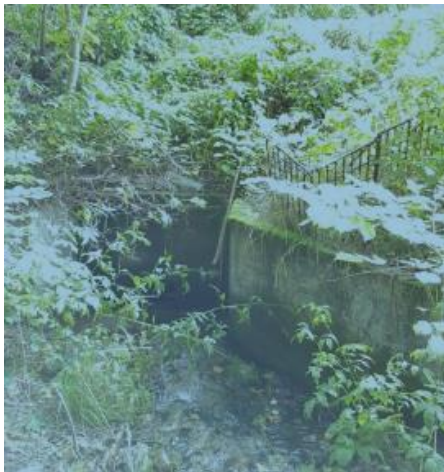
| ID | | L14 | |
|---|---|---|---|
| Beskrivelse | Inntaket ligger over parkeringsplass. God plass for oppstuvning foran innløp som gir en naturlig fordrøyning dersom inntaket ikke tar unna. | | |
| Flomvei | Over veien, og inn i hagen til Hennumbråtan 14. | | |

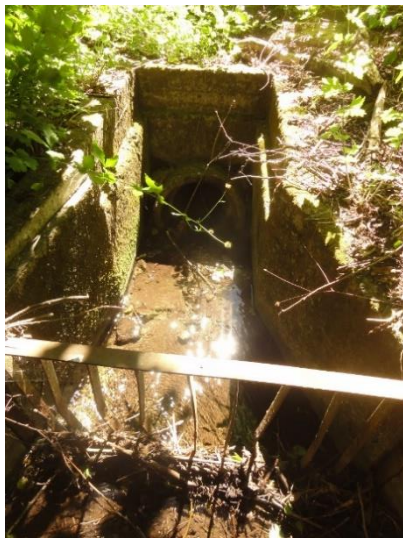
| ID L15 | | | |
|---|---|---|---|
| Kommentar | Det er regnet med nedbørfeltet fra boligfeltet øst, men det er ikke tatt hensyn til eksisterende overvannssystem. Det er ikke tatt hensyn til kapasitet på oppstrøms bekkeinntak, dersom flomveien fra inntaket ikke går tilbake til vassdrag. Det kan derfor komme mindre vann hit enn det som er beregnet. | | |
| Flomvei | Over gangvei, og følger bekkeleie på andre siden av kulvert. | | |

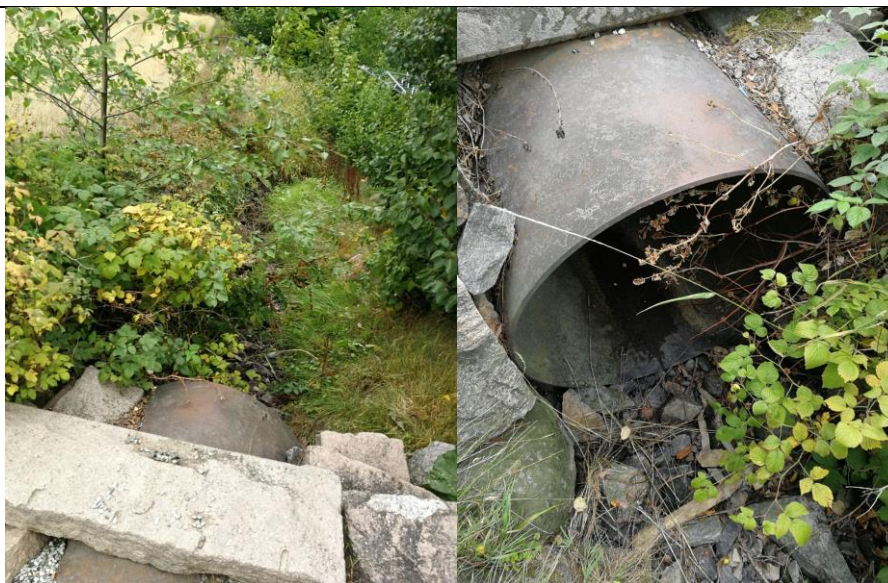
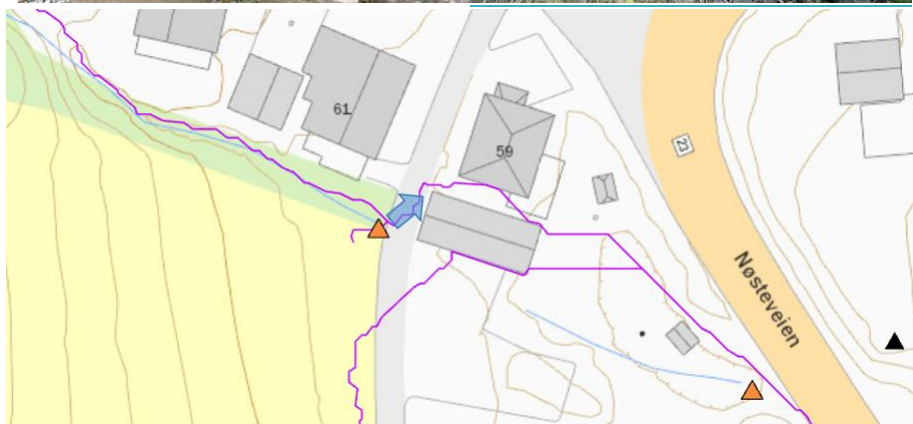
| ID L19 | | | |

| ID L19 | | | |
|---|---|---|---|
| Flomvei | Flatt terreng. Flomvei kan gå over vei, men det kan være fare for oversvømmelse av Kirkeveien 59. | | |

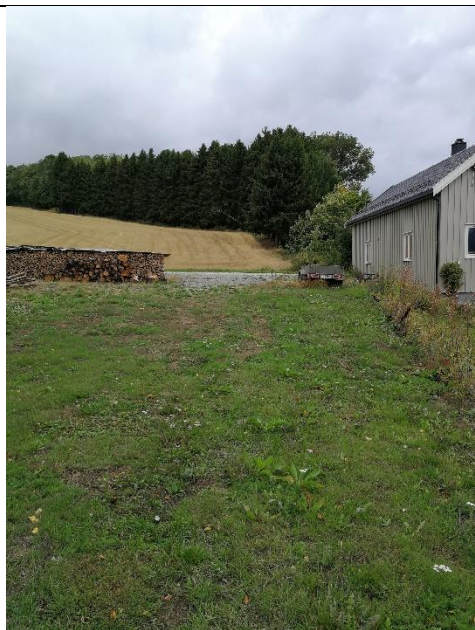
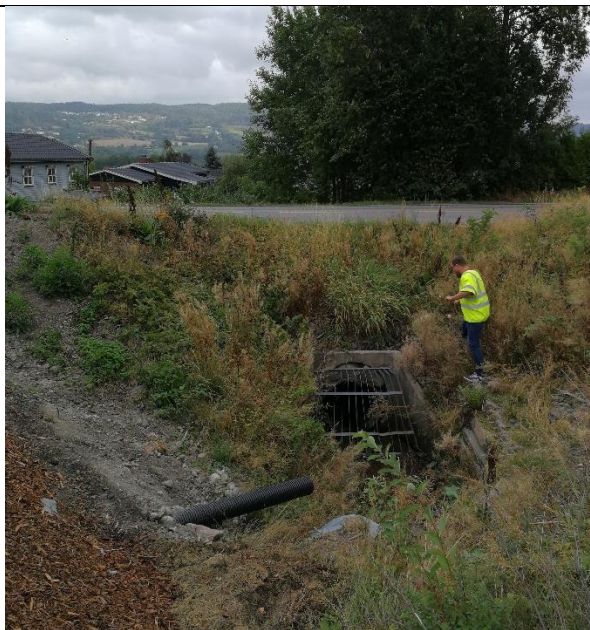
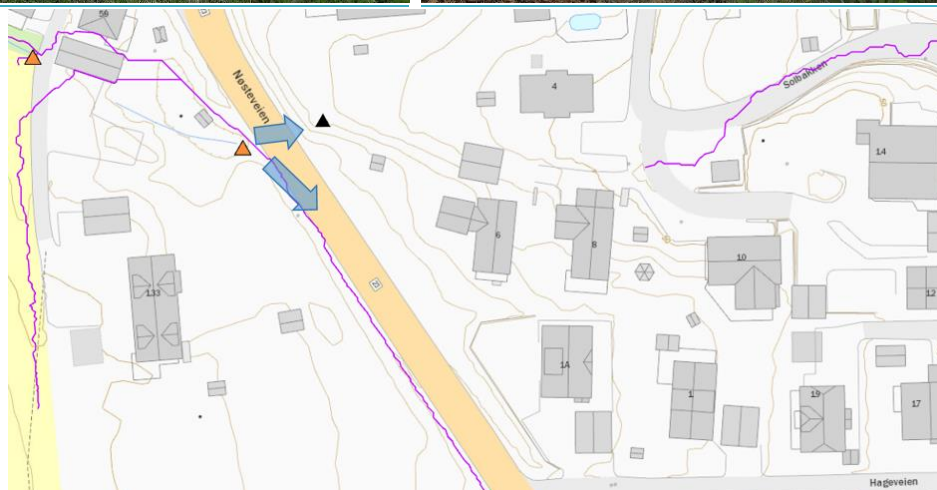
| ID | L18 | | |

| ID | L18 | | |
|---|---|---|---|
| Kommentar | Det er mulighet for oppstuvning før innløp. | | |
| Flomvei | Langs Nøsteveien og inn i boligfelt Solbakken/Hageveien. | | |

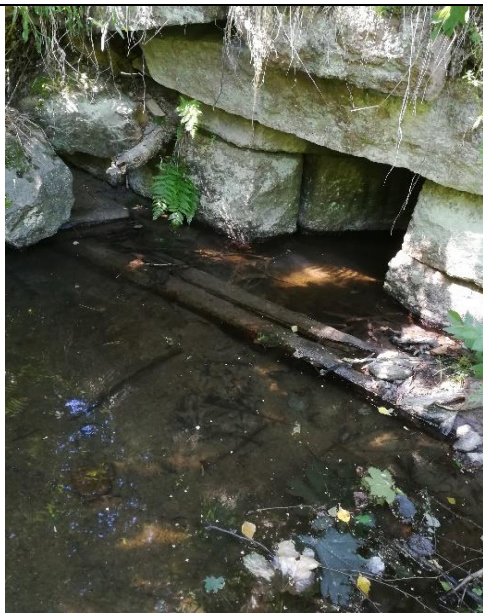
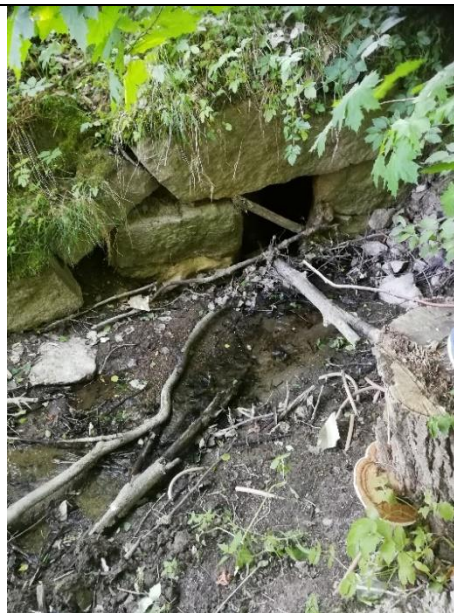
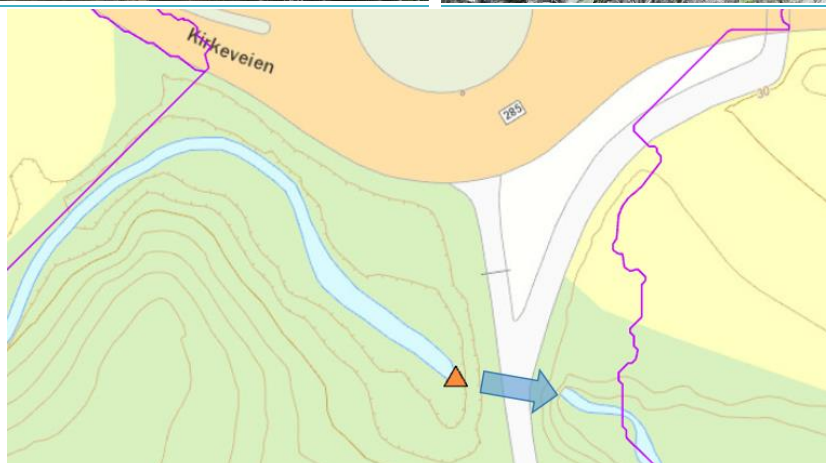
| ID | L13 | | |

| ID | L13 | | |
|---|---|---|---|
| Kommentar | Beregninger inkluderer nedbørfelt for bekkeinntak L18 som ligger oppstrøms i bekkefaret ved Nøsteveien. I følge ledningsnettets går bekken i rør under Nøsteveien og Solbakken med utløp videre i bekkefaret til inntak L13. | | |
| Flomvei | Over gang- og sykkelvei, og fortsetter i bekk. | | |

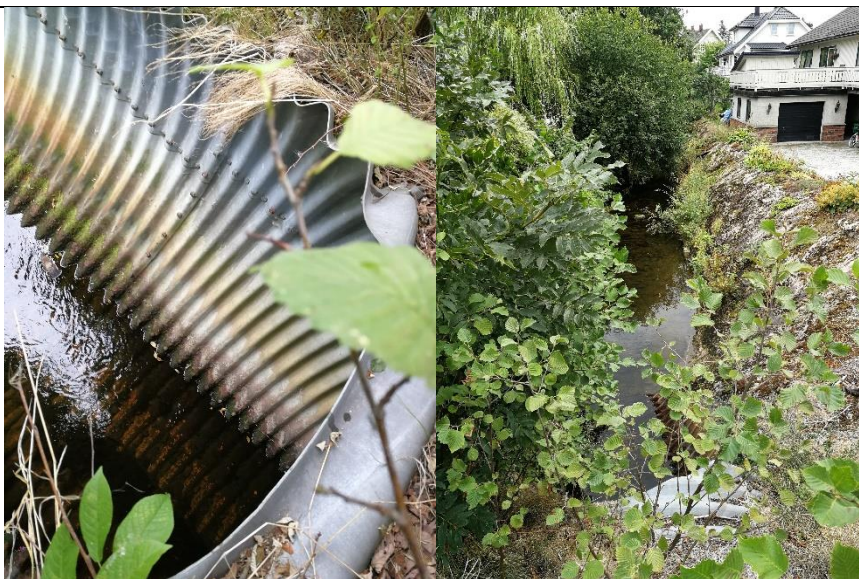
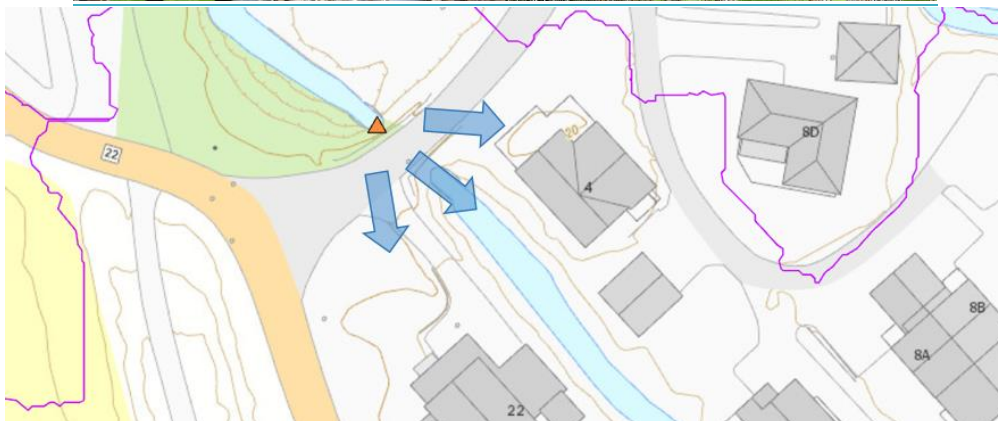
| ID L23 | | | |

| ID L23 | | | |
|---|---|---|---|
| Flomvei | Vil flomme over nærliggende hager, og over vei inn i bekkeleie på andre siden av nybruveien. Området er flatt og vannet vil bre seg utover. | | |

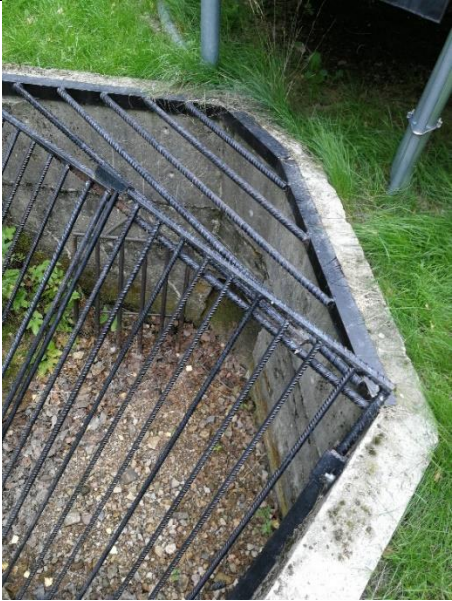
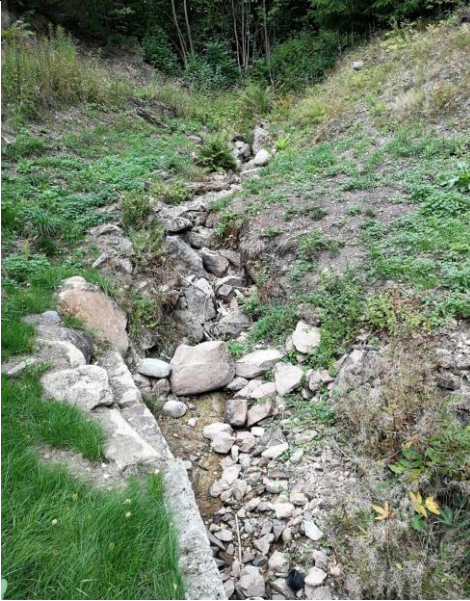
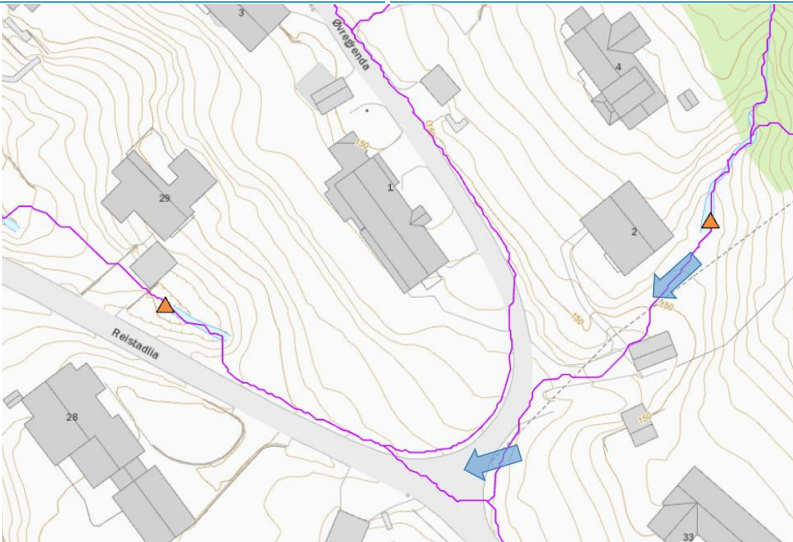
| ID L37 | | | |
|---|---|---|---|
| Flomvei | Flomvei går i gjennom hagen og mot Øvregrenda/Reistadlia. | | |

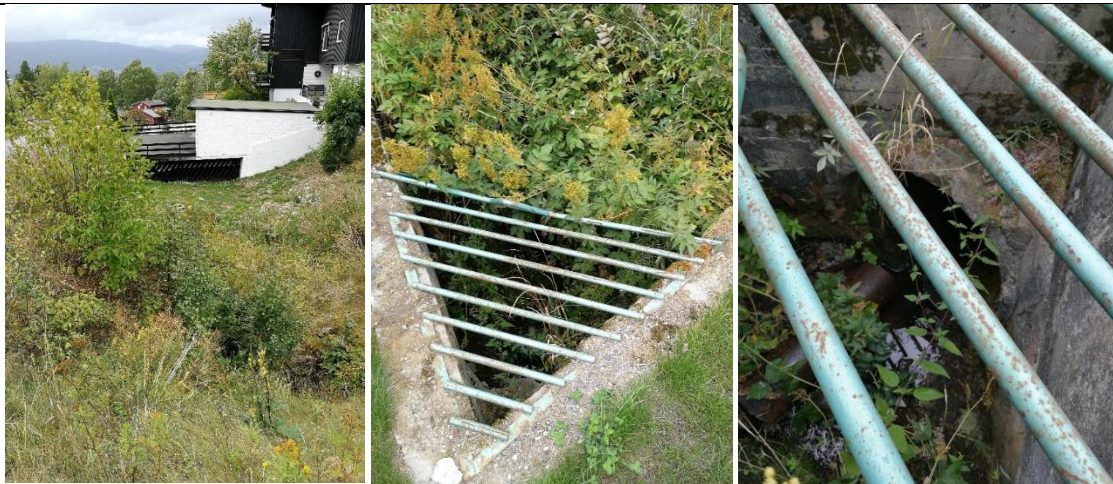
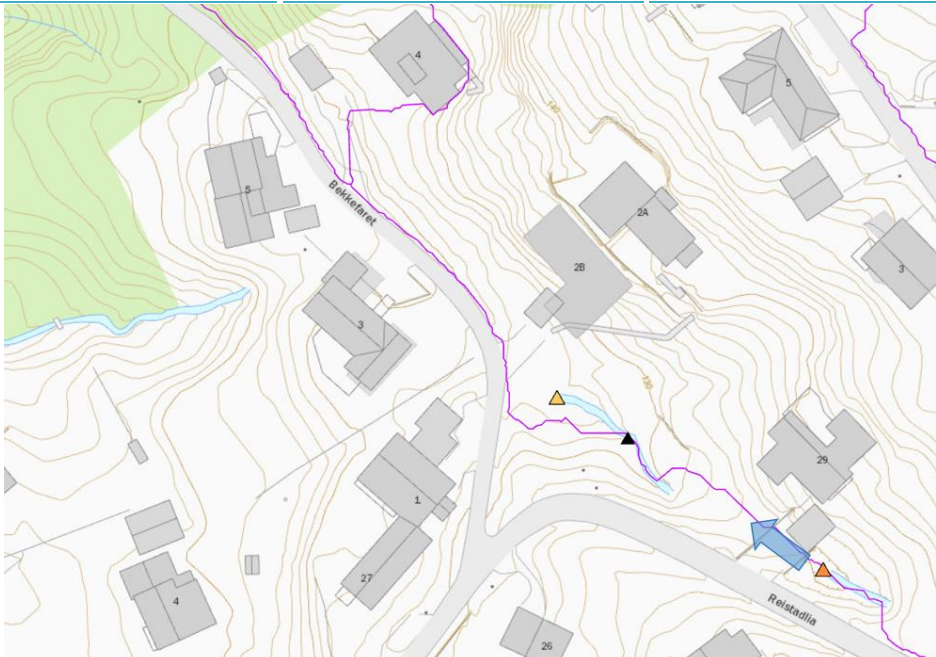
| ID | L24 | | |

| ID | L24 | | |
|---|---|---|---|
| Flomvei | Flomvei under avkjørsel til garasje. | | |

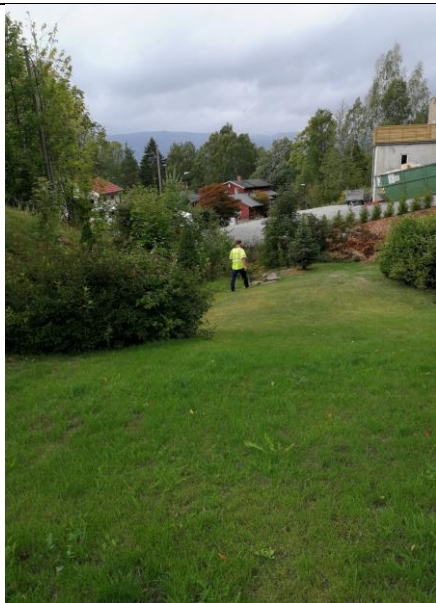
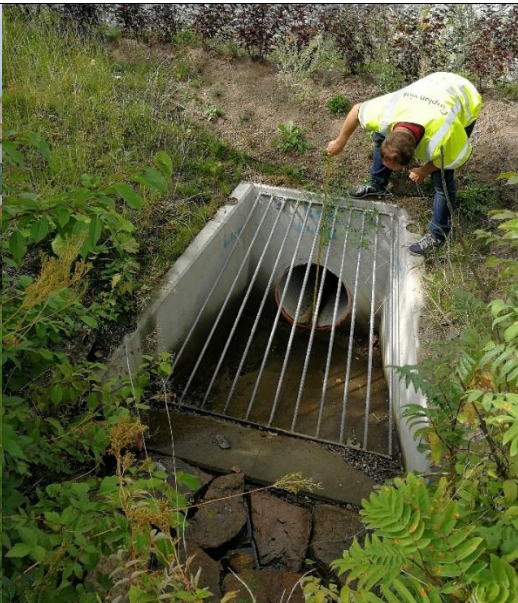
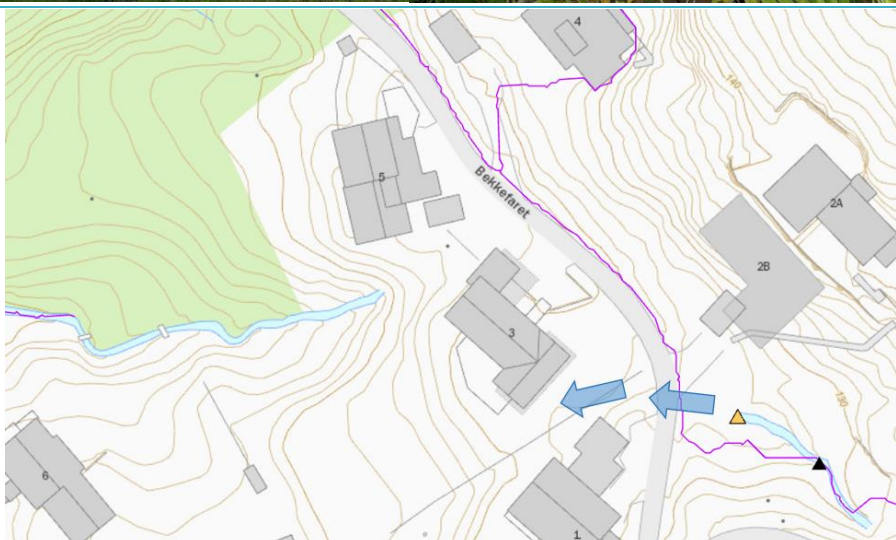
| ID | L01 | | |
|---|---|---|---|
| Flomvei | Mellom Bekkefaret 1 og 3. | | |

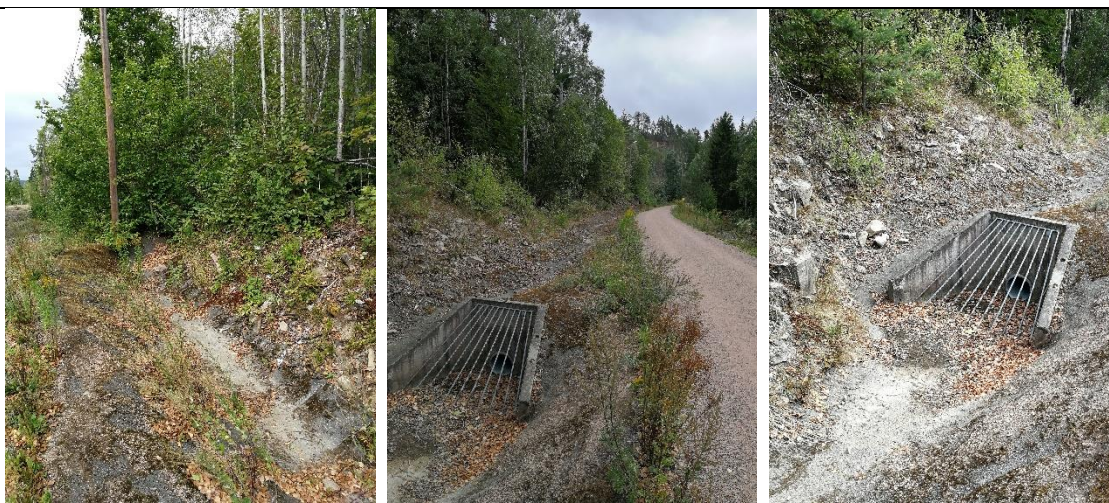
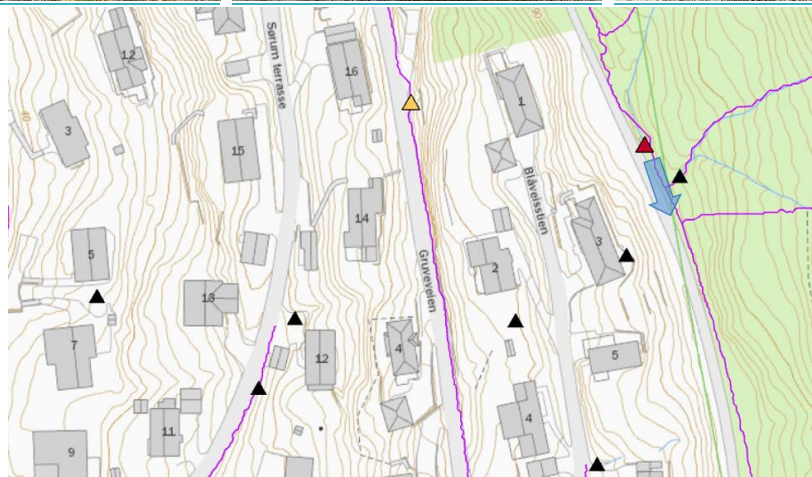
| ID L02 | | | |

| ID L02 | | | |
|---|---|---|---|
| Kommentar | Har et overløp på 200 mm, 600 mm fra bunn. Det er asfalterte grøfter som leder til bekkeinntaket. Det er flere inntak bortover langs veien. | | |
| Flomvei | Flomvei blir videre langs grøfta og eventuelt over vei dersom overliggende grøft ikke har kapasitet. Deretter nedover mot bebyggelsen i Blåveisstien. | | |

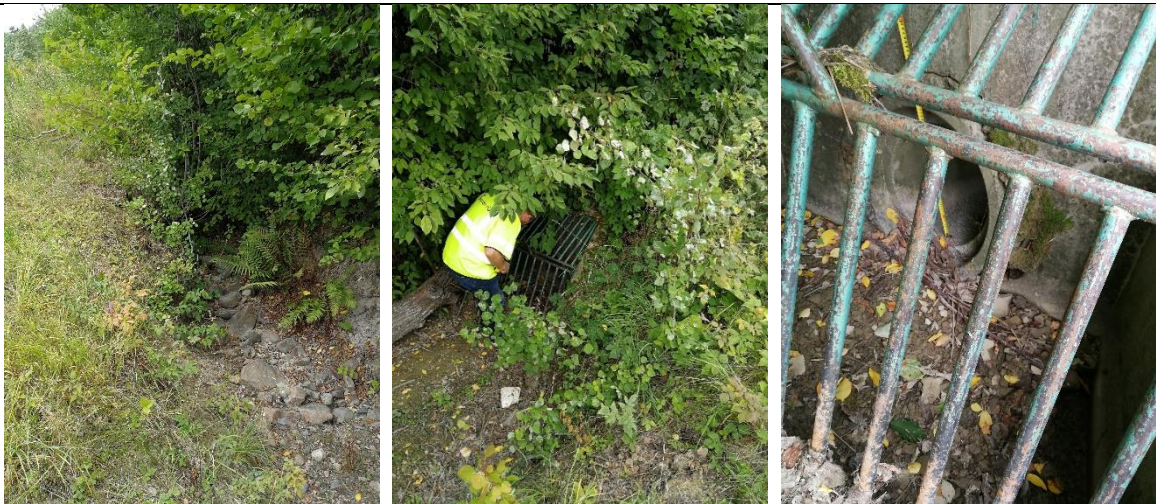
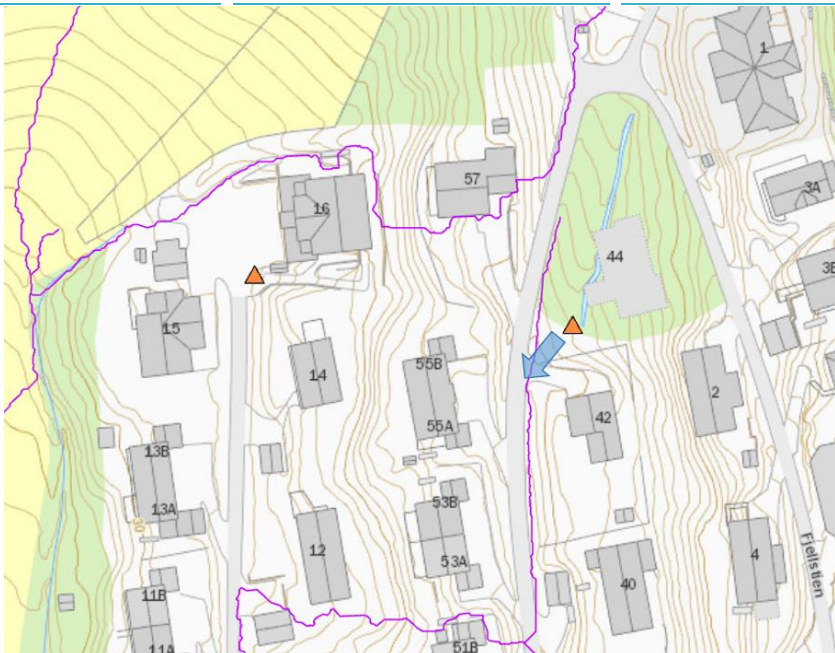
| ID | L33 | | |
|---|---|---|---|
| Kommentar | | | |
| Flomvei | Flom vil oversvømme hage og gå ned mot veien Sørumlia. | | |

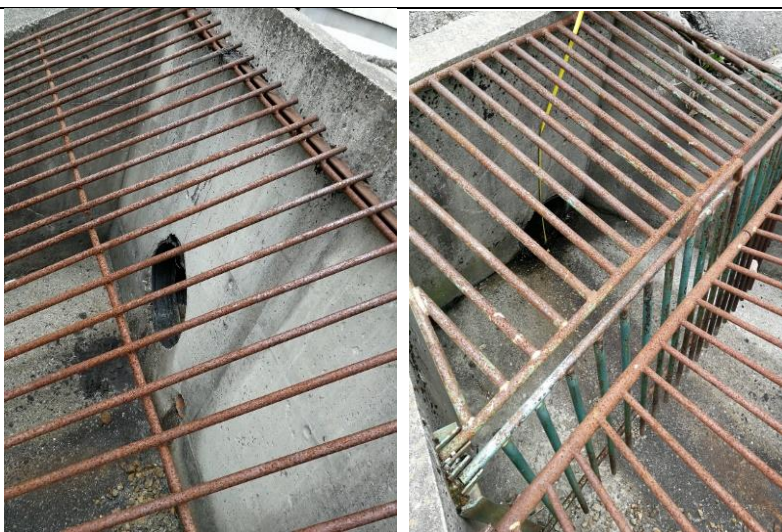
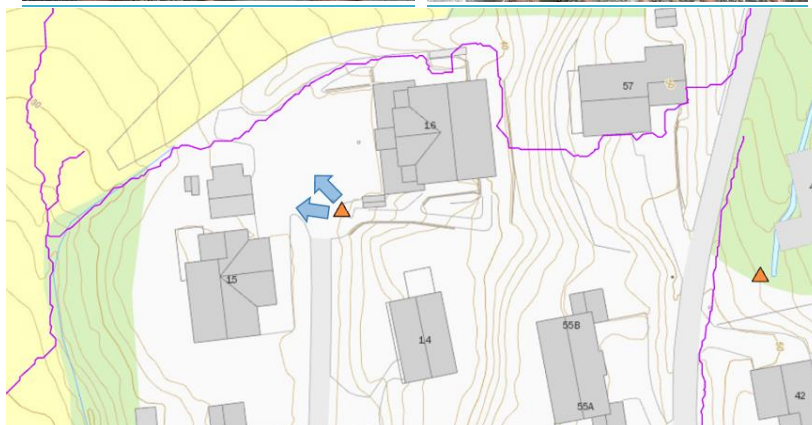
| ID | L35 | | |

| ID | L35 | | |
|---|---|---|---|
| Overdekning [mm] | 1500 | Sannsynlighetskategori [år] | 20 - 200 |
| Beskrivelse | Inntaksanretningen har tilførsel i rør fra inntak L33. | | |
| Kommentar | I tillegg til et lite nedbørfelt ved inntaket inkluderer beregningene nedbørfeltet til inntak L33, da L33 har utløp direkte til L35. | | |
| Flomvei | Flatt område så vanskelig å vurdere, men vil gå over parkeringsplassen og evt. inn mot Tunnelveien 15. | | |

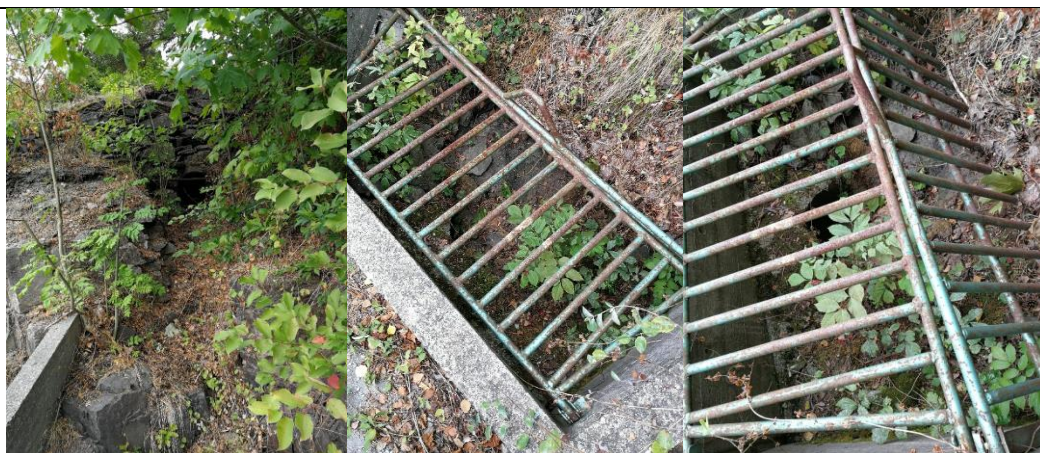
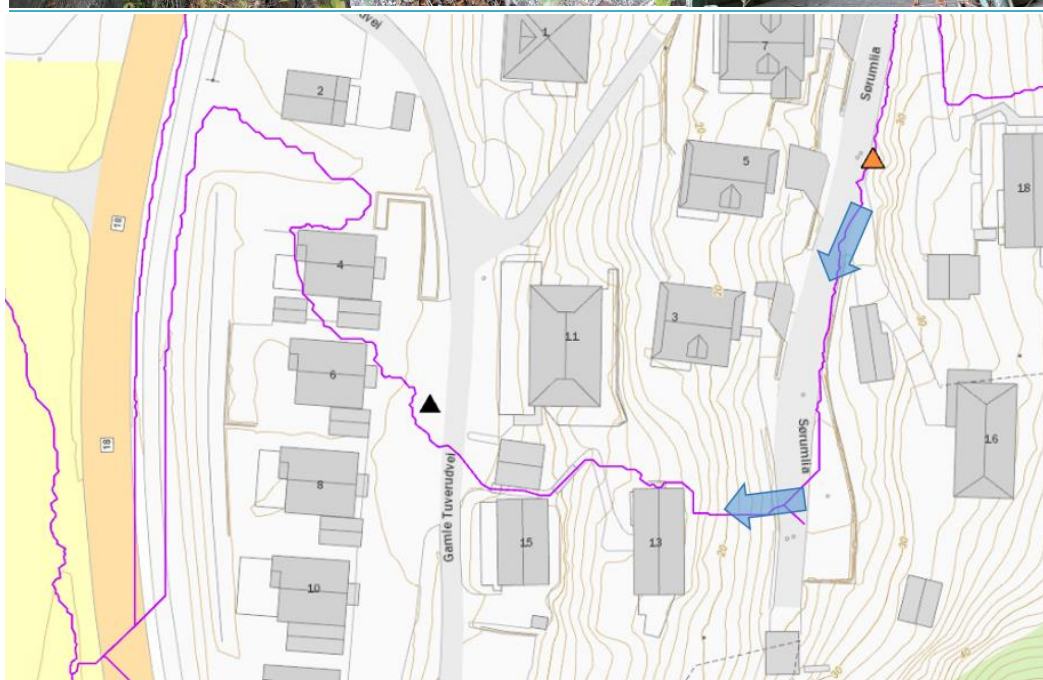
| <b>ID</b> | <b>L34</b> | | |

| <b>Overdekning [mm]</b> | 500 | Sannsynlighetskategori [år] | 20 - 200 |
| <b>Beskrivelse</b> | Inntaket ligger på andre siden av veien for Sørumlia 5, før avkjøring. | | |
| <b>Flomvei</b> | Flomvei er sørover langs nr 16 og over veien mot nr 13. | | |

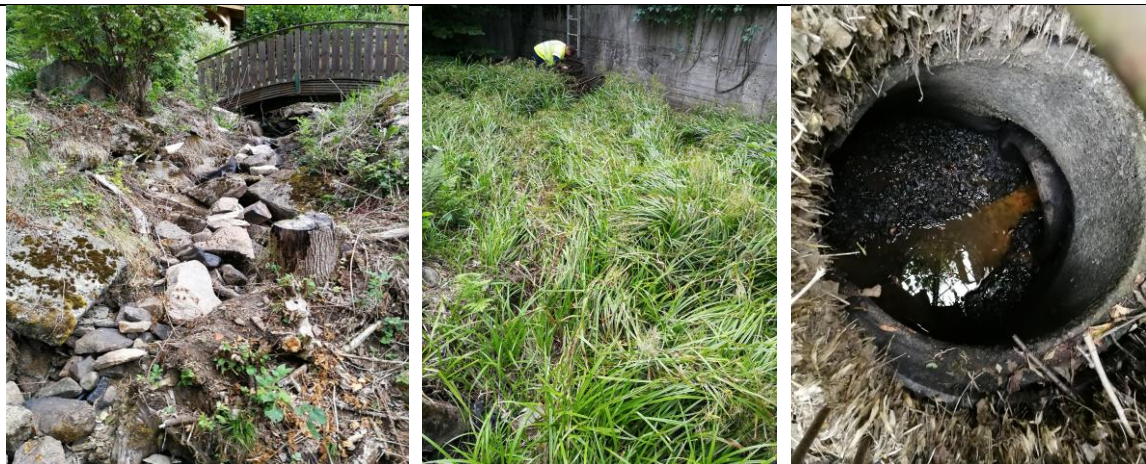
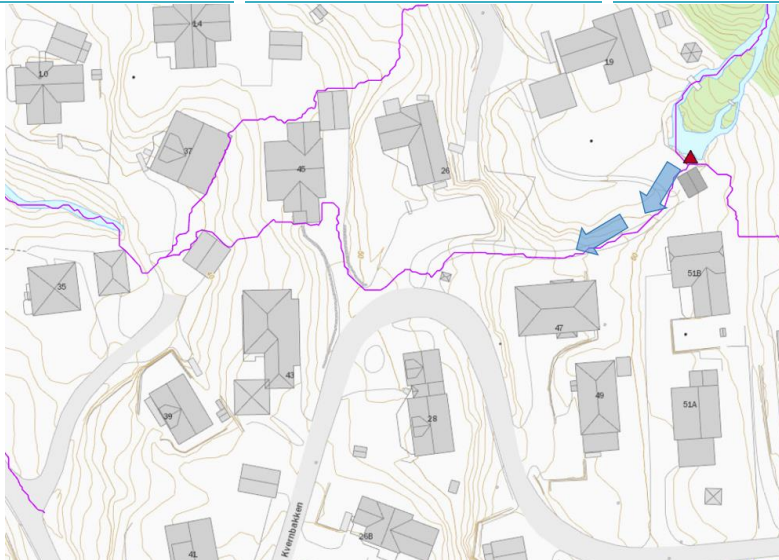
| ID | | L20 | |
|---|---|---|---|
| Overdekning [mm] | 3000 | Sannsynlighetskategori [år] | < 2 |
| Beskrivelse | Mye slam rundt inntaket. Selve inntaket er bygget opp med ringer. Stort forsenket område bygd opp med mur rundt hele gjør at vannet kan stuve opp mye før det renner over. | | |
| Flomvei | Over hage, og nedover gangvei mot Kvernbakken. | | |

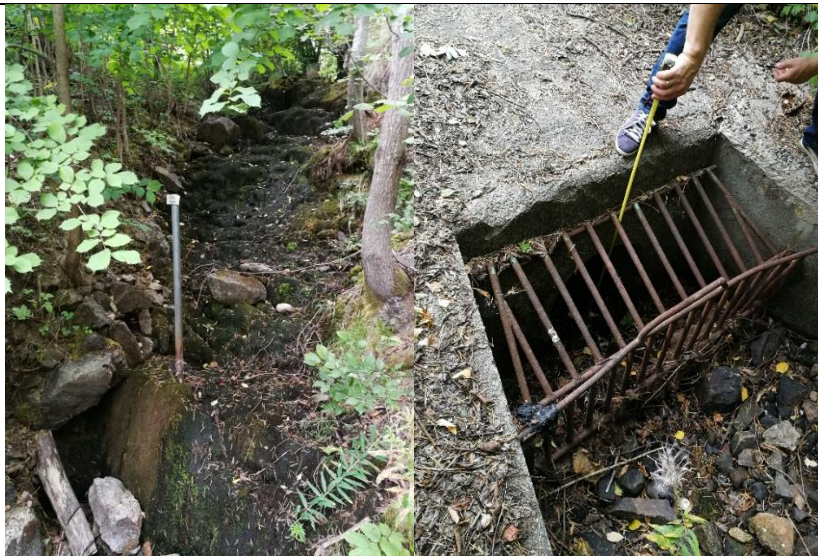
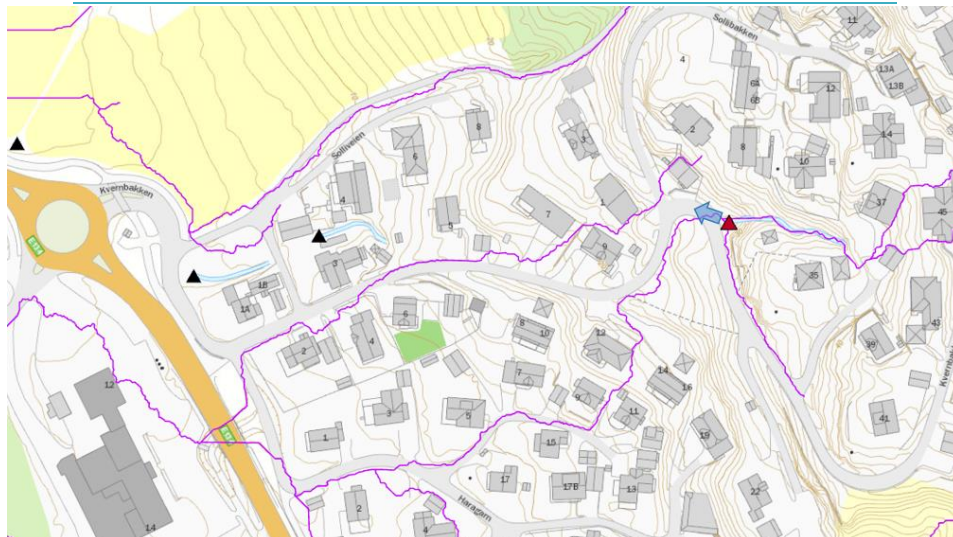
| ID | L30 | | |

| ID | L30 | | |
|---|---|---|---|
| Overdekning [mm] | 1000 | Sannsynlighetskategori [år] | < 2 |
| Beskrivelse | Inntaket ligger i svingen langs veien. Har tidligere gått tett og flommet nedover Kvernbakken. | | |
| Kommentar | Det er forutsatt at alt vannet fra oppstrøms inntak (L20) havner til dette inntaket. | | |
| Flomvei | Ned mot Sollibakken 8. | | |

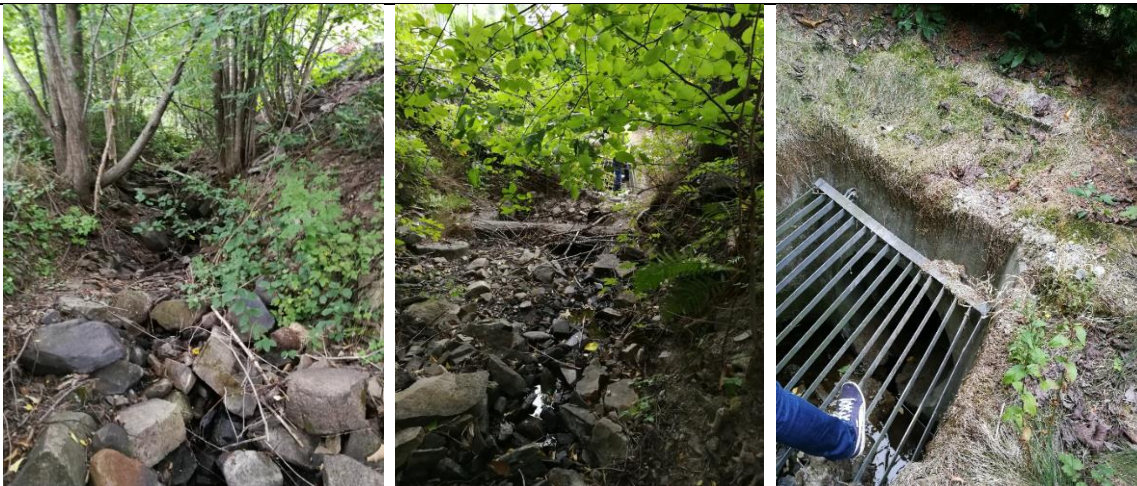
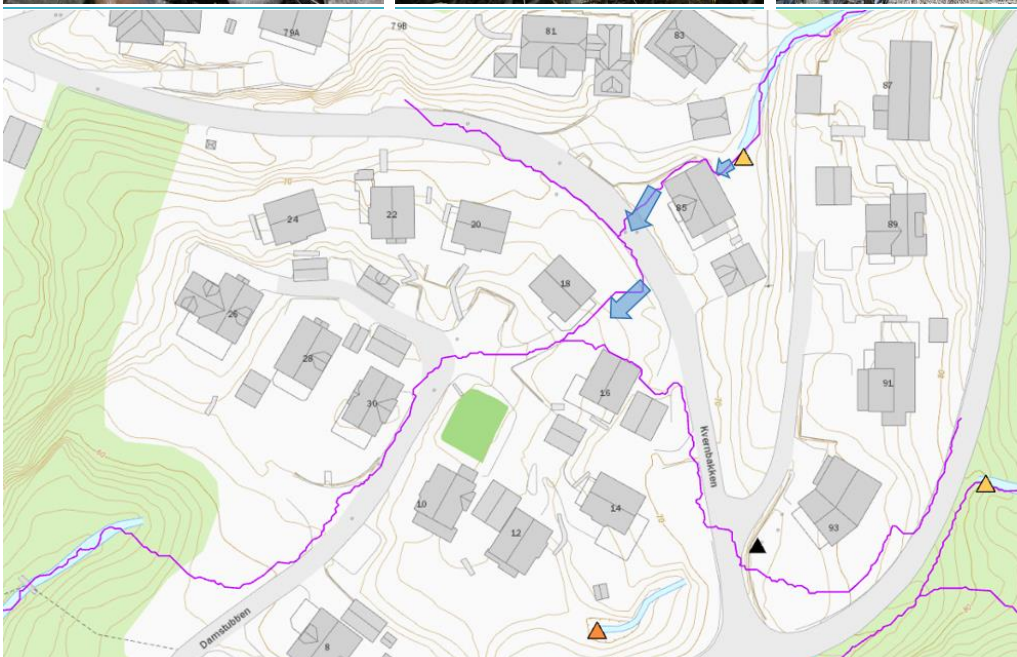
| ID | L21 | | |

| ID | L21 | | |
|---|---|---|---|
| Beskrivelse | Inntaket ligger inne bak huset i hagen til nr. 85. | | |
| Flomvei | Gjennom hagen, og mot huset. | | |

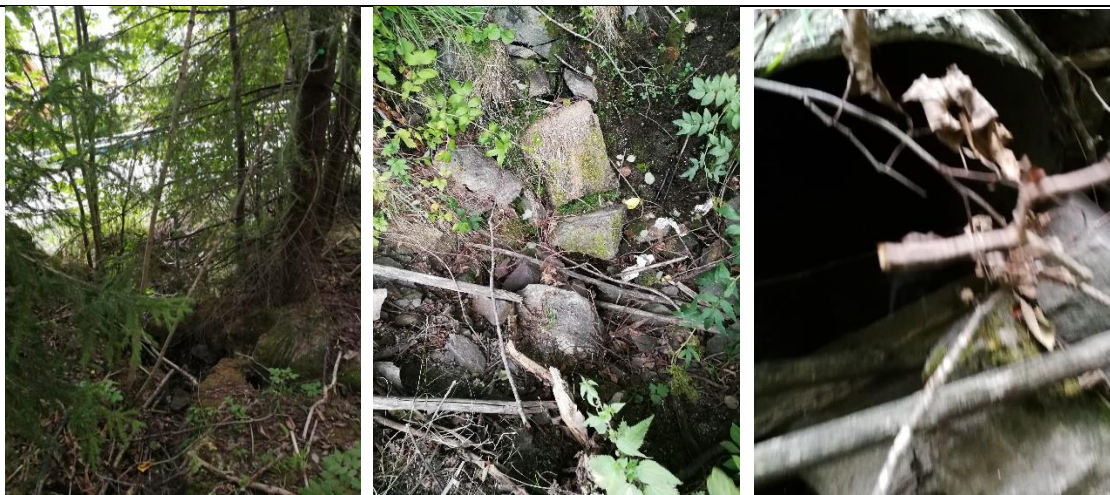
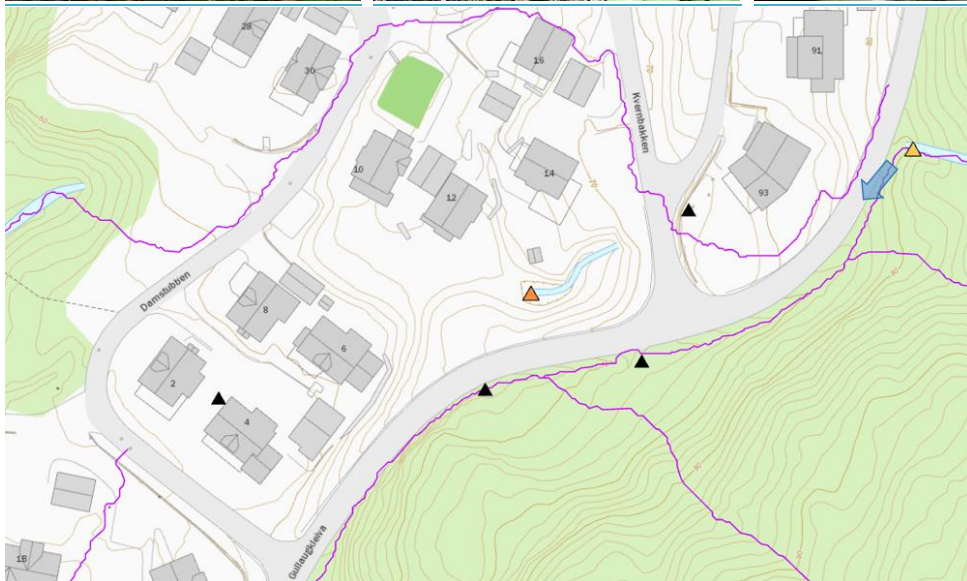
| ID | L22 | | |

| ID | L22 | | |
|---|---|---|---|
| Overdekning [mm] | 80 | Sannsynlighetskategori [år] | 2 - 20 |
| Beskrivelse | Inntaket ligger på andre siden av veien Gullaugkleiva. | | |
| Flomvei | Det er en grøft langs veien på samme side som inntaket, men det er mulig at flomveien vil krysse veien og gå inn i hagen. | | |

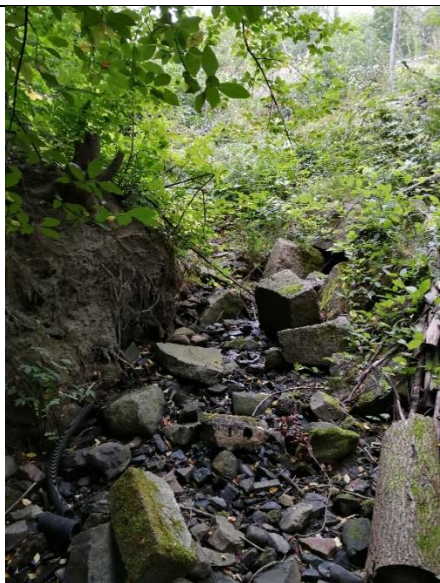
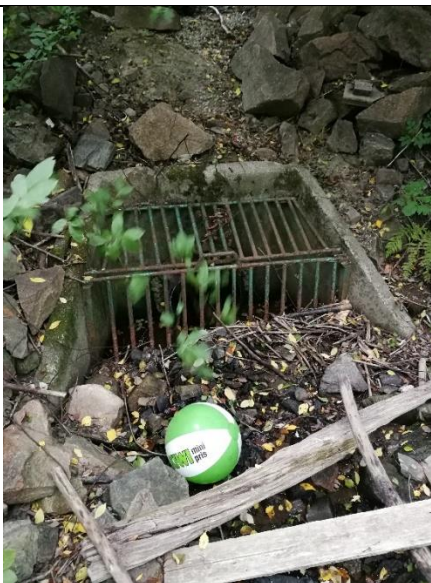
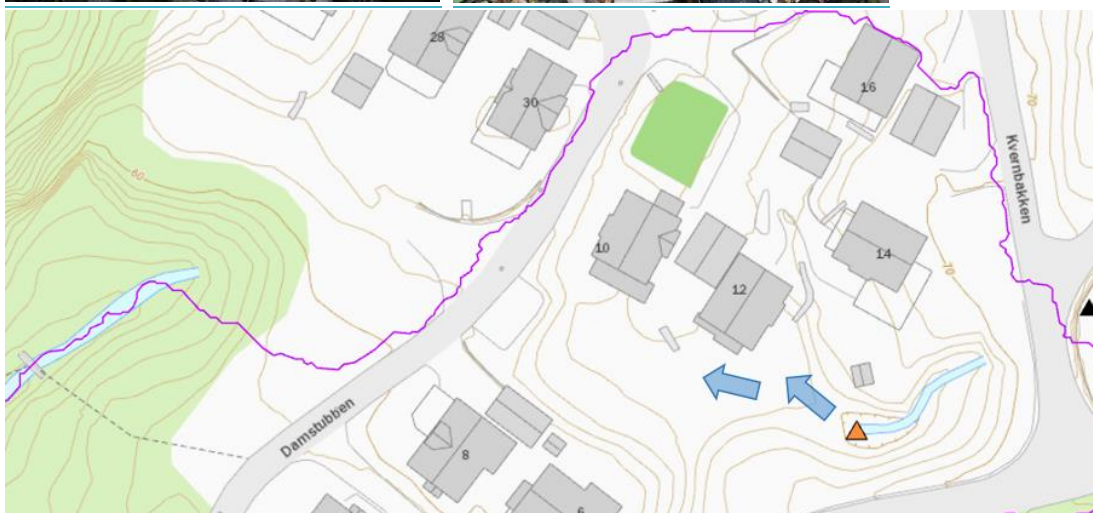
| ID | L05 | | |

| ID | L05 | | |
|---|---|---|---|
| Overdekning [mm] | 1000 | Sannsynlighetskategori [år] | 20 - 200 |
| Beskrivelse | Inntaket ligger i hagen til Damstubben 14. Mye steiner foran risten. Noe kvister og trær. | | |
| Kommentar | Beregninger inkluderer nedbørfelt for stikkrenner under Gullaugkleiva og Kvernbakken. | | |
| Flomvei | Inn i hagen til Damstubben nr. 12-14, og nedover hagen til bebyggelse. | | |

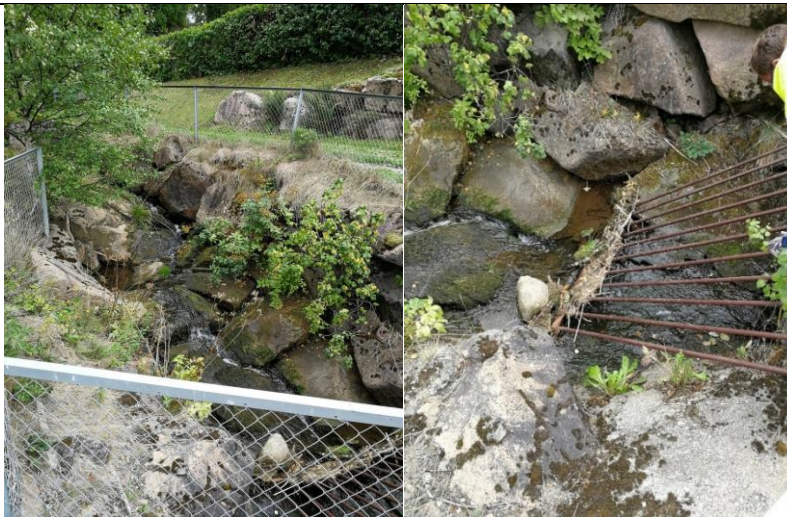
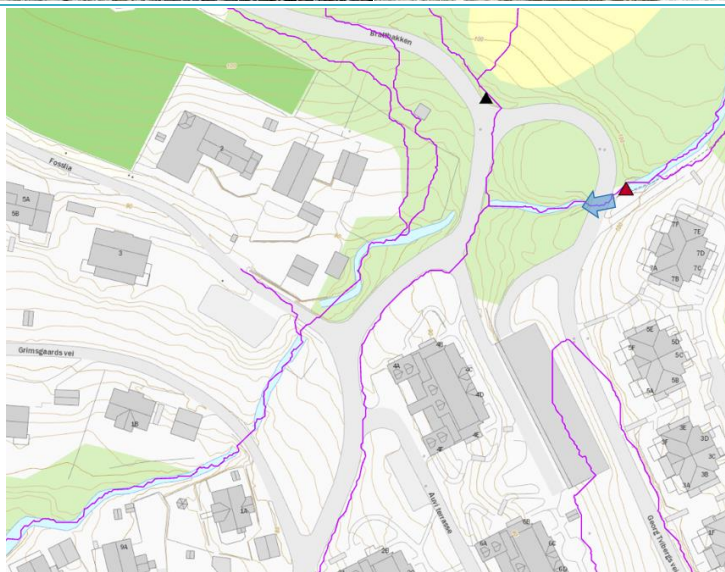
| ID L10 | | | |
|---|---|---|---|
| Overdekning [mm] | 500 | Sannsynlighetskategori [år] | < 2 |
| Kommentar | Beregninger inkluderer nedbørfelt som ser ut til å ledes til bekkefaret via kulvert under E18. | | |
| Flomvei | Over veien og tilbake i bekkefaret. | | |
