## ► Lier Stadion

Vurdering av områdestabilitet iht. NVEs veileder 1/2019

Oppdragsnr.: **52203711** Dokumentnr.: **52203711-RIG-02** Versjon: **D01** Dato: **2022-11-21**

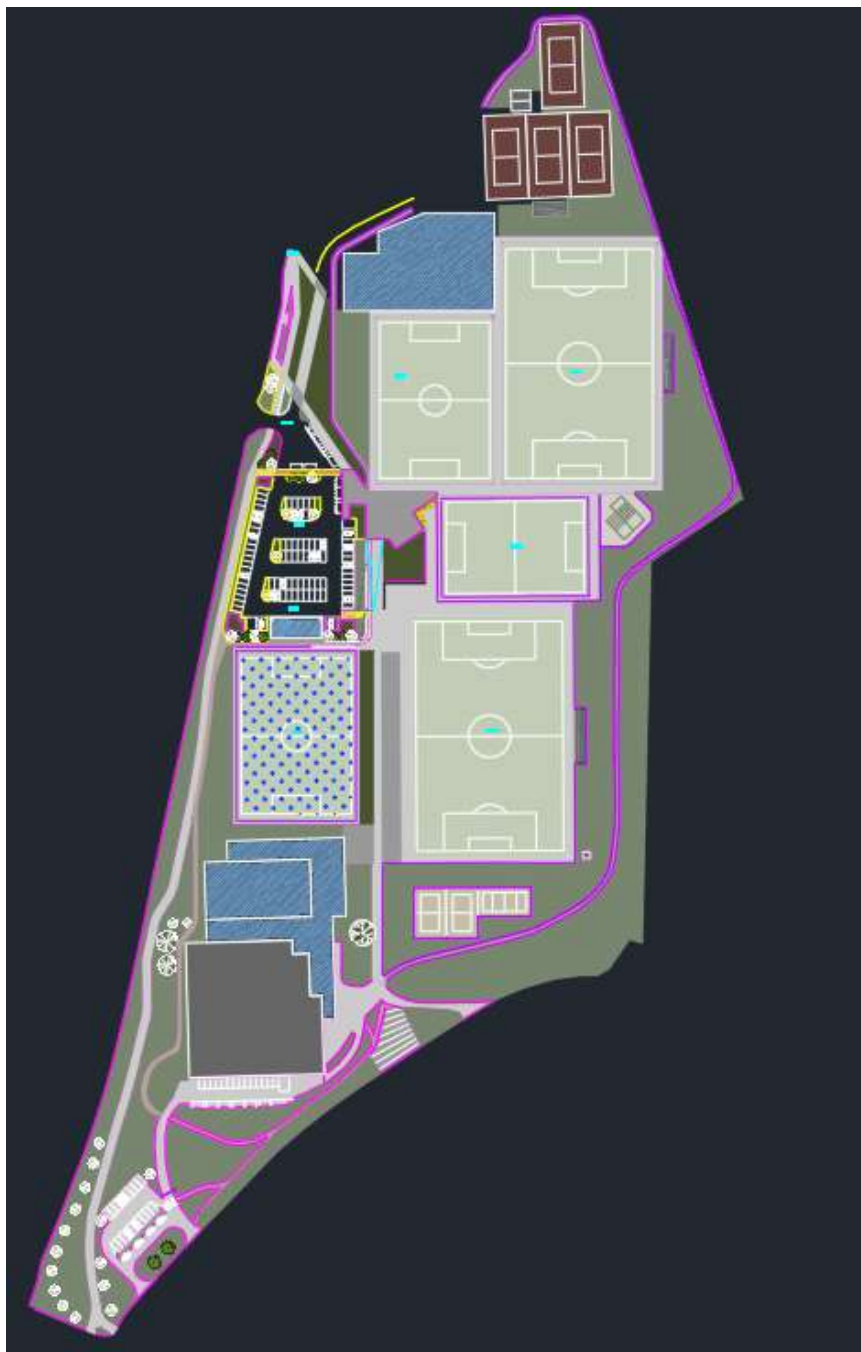
Figur 2: Planlagt utbygging av Lier stadion. Idrettshallen og tennishallen er markert med blå skravur.

Krav til sikkerhet i områdestabilitetsberegninger avhenger av tiltakskategori definert i NVEs veileder [1], som vist i Figur 3. Aktuelle tiltak er utvidelsen av en idrettshall sør i planområdet mot nord og en ny tennishall i nord. Idrettshallen og tennishallen klassifiseres begge som K4-tiltak.

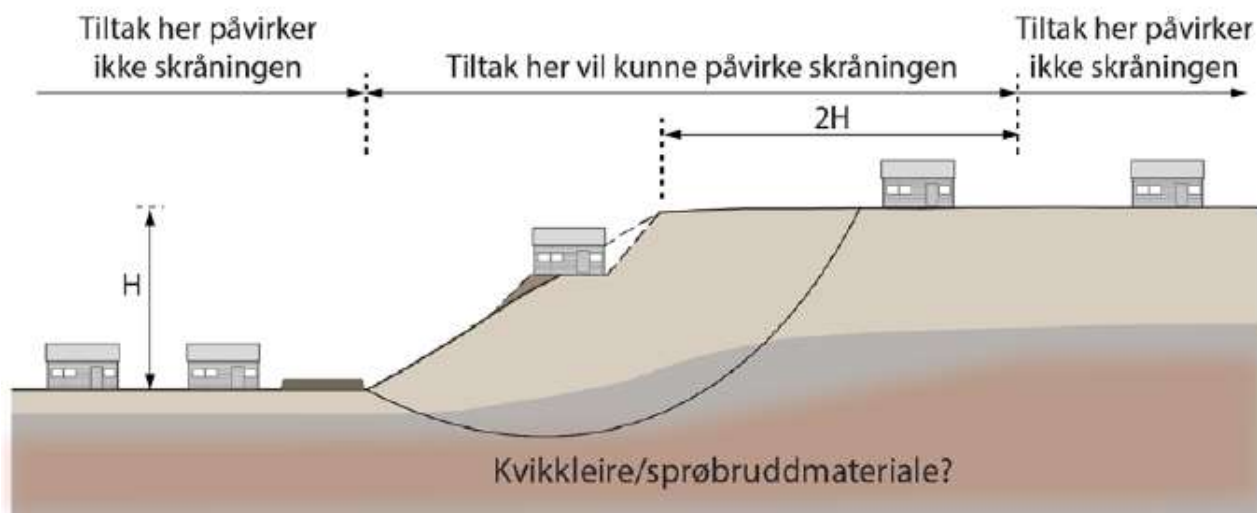
Figur 4: Prinsipp for når en skråning kan vurderes som upåvirket av tiltaket. Hentet fra figur 3.4 i NVE-veileder 1/2019.

I henhold til NVE-veileder 1/2019 [1] kan krav til sikkerhet differensieres avhengig av hvor i faresonen tiltaket ligger. Dersom det ikke bygges i eller nært skråningen vurderes det at skråningen ligger utenfor influensområdet til tiltaket. Dermed kan sikkerheten vurderes på grunnlag av langtidsstabilitet, samt robusthet mot mindre, uforutsette spenningsendringer [1]. Figur 4 viser prinsippet for når et tiltak vil påvirke en skråning.

Iht. veilederen vil et tiltak ikke påvirke skråningen dersom det ligger i en avstand større en  $2H$  bak skråningstopp, der  $H$  er total høydeforskjell i skråningen. Skråningen ligger også utenfor influensområdet til et tiltak dersom tiltaket ligger foran skråningsfoten, gitt at stabiliteten ikke forverres av tiltaket (for eksempel graving eller peleramming).

Den planlagte idrettshallen ligger foran skråningsfoten, og vil derfor ikke påvirke skråningen, forutsatt at stabiliteten ikke forverres under byggingen av hallen. Hvis tiltaket ikke påvirker skråningen er krav til sikkerhet  $F_{c\phi} \geq 1,25$ , samt robusthet  $F_{cu} \geq 1,20$ . Ved lavere sikkerhet og/eller robusthet må  $F_{c\phi}$  og  $F_{cu}$  økes prosentvis i henhold til Tabell 1 og Figur 5. Det er planlagt en graving på 1-2 m i forbindelse med byggingen av idrettshallen, da den skal plasseres på nivå med fotballbanene nord og nordøst for hallen. Dersom dette forverrer stabiliteten i skråningen blir kravet til sikkerhet  $F_{cu} \geq 1,40 \cdot f_s$  og  $F_{c\phi} \geq 1,25$  eller det må benyttes prosentvis forbedring.

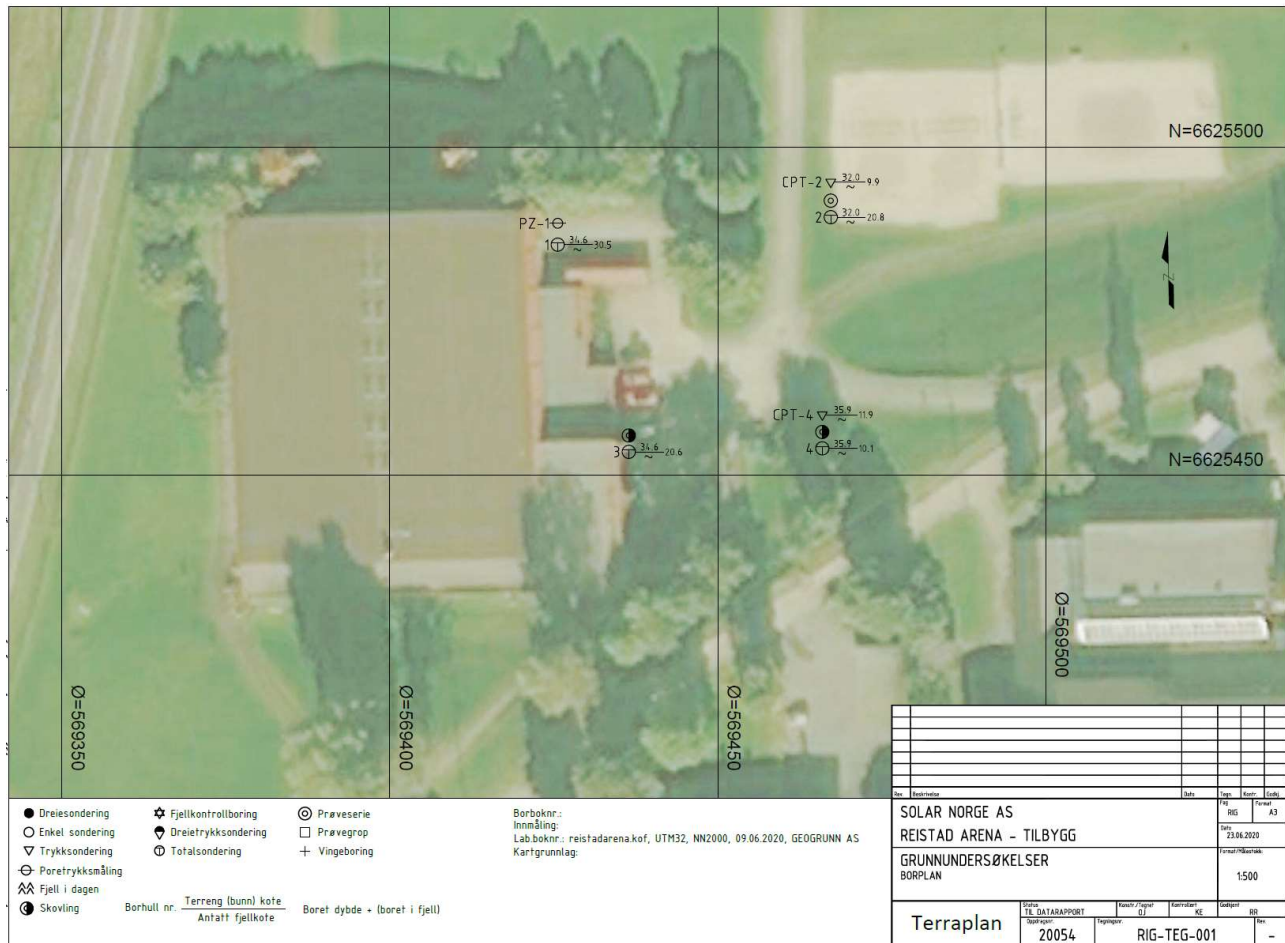
Figur 7: Borplan med grunnundersøkelser gjennomført av Terraplan AS i 2020 [5].

Terraplan AS gjennomførte undersøkelser i området i forbindelse med utvidelse av idrettsparken i 2020. Undersøkelsene indikerer et topplag med tørrskorpe, fulgt av siltig leire. Fra 4-5 m dybde indikerer undersøkelsene kvikkleire som strekker seg videre i dybden. Det ble ikke påtruffet berg i noen av sonderingene.

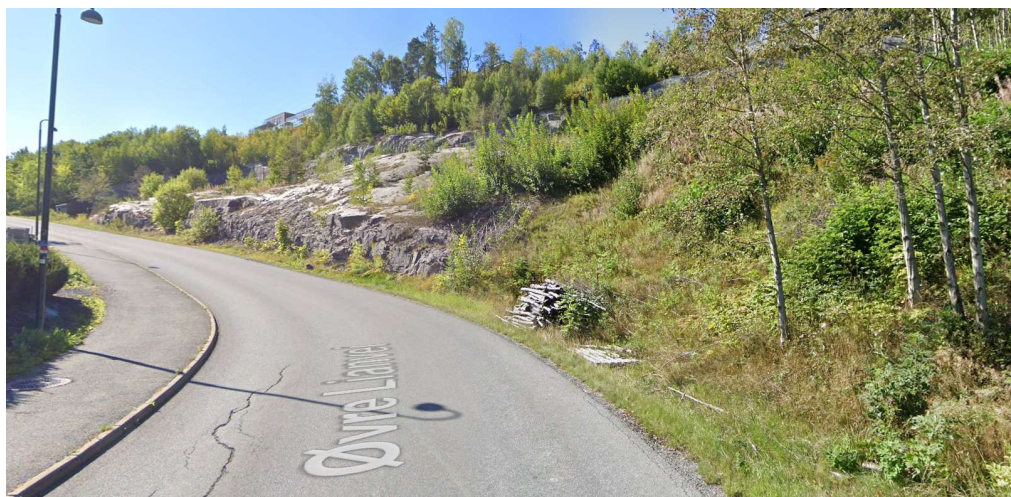
Figur 15: Eksempel på synlig berg i dagen ved Øvre Lianvei. Bildet er hentet fra Google Street view [9].

Befaring ble utført 21. oktober 2022. Under befaringen ble det undersøkt om det var punkter med synlig berg i området. Bekken nord i området ble også undersøkt for å vurdere eventuell erosjonsfare. Det ble observert områder med synlig berg i dagen i boligområdet vest for Lier stadion, blant annet ved Øvre Lianvei. Lengre ned i skråningen og på planområdet ble det ikke observert berg i dagen.

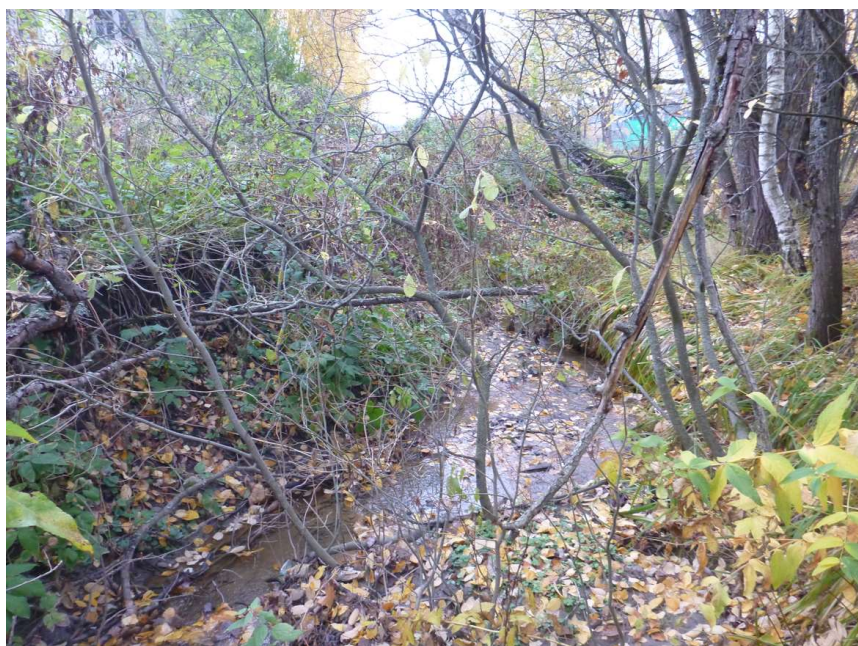
Figur 16: Bekken nord for Lier stadion.

Bekken nord for Lier stadion ble også undersøkt under befaringen for å kartlegge eventuelle erosjonsproblemer. Bekken var lukket og lagt i rør under Nøsteveien. På østsiden av veien var det liten vannføring, og mye vegetasjon rundt bekken. Det ble derfor vurdert til at det ikke er fare for områdestabilitetsproblemer som følge av erosjon i bekken.
