► **Fjordbyen Lier**

Kommunedelplan for samferdselsinfrastruktur og kollektivknutepunkt

Geoteknisk vurdering

Oppdragsnr.: **5191074** Dokumentnr.: **RIG-01** Versjon: **01** Dato: **2019-03-08**

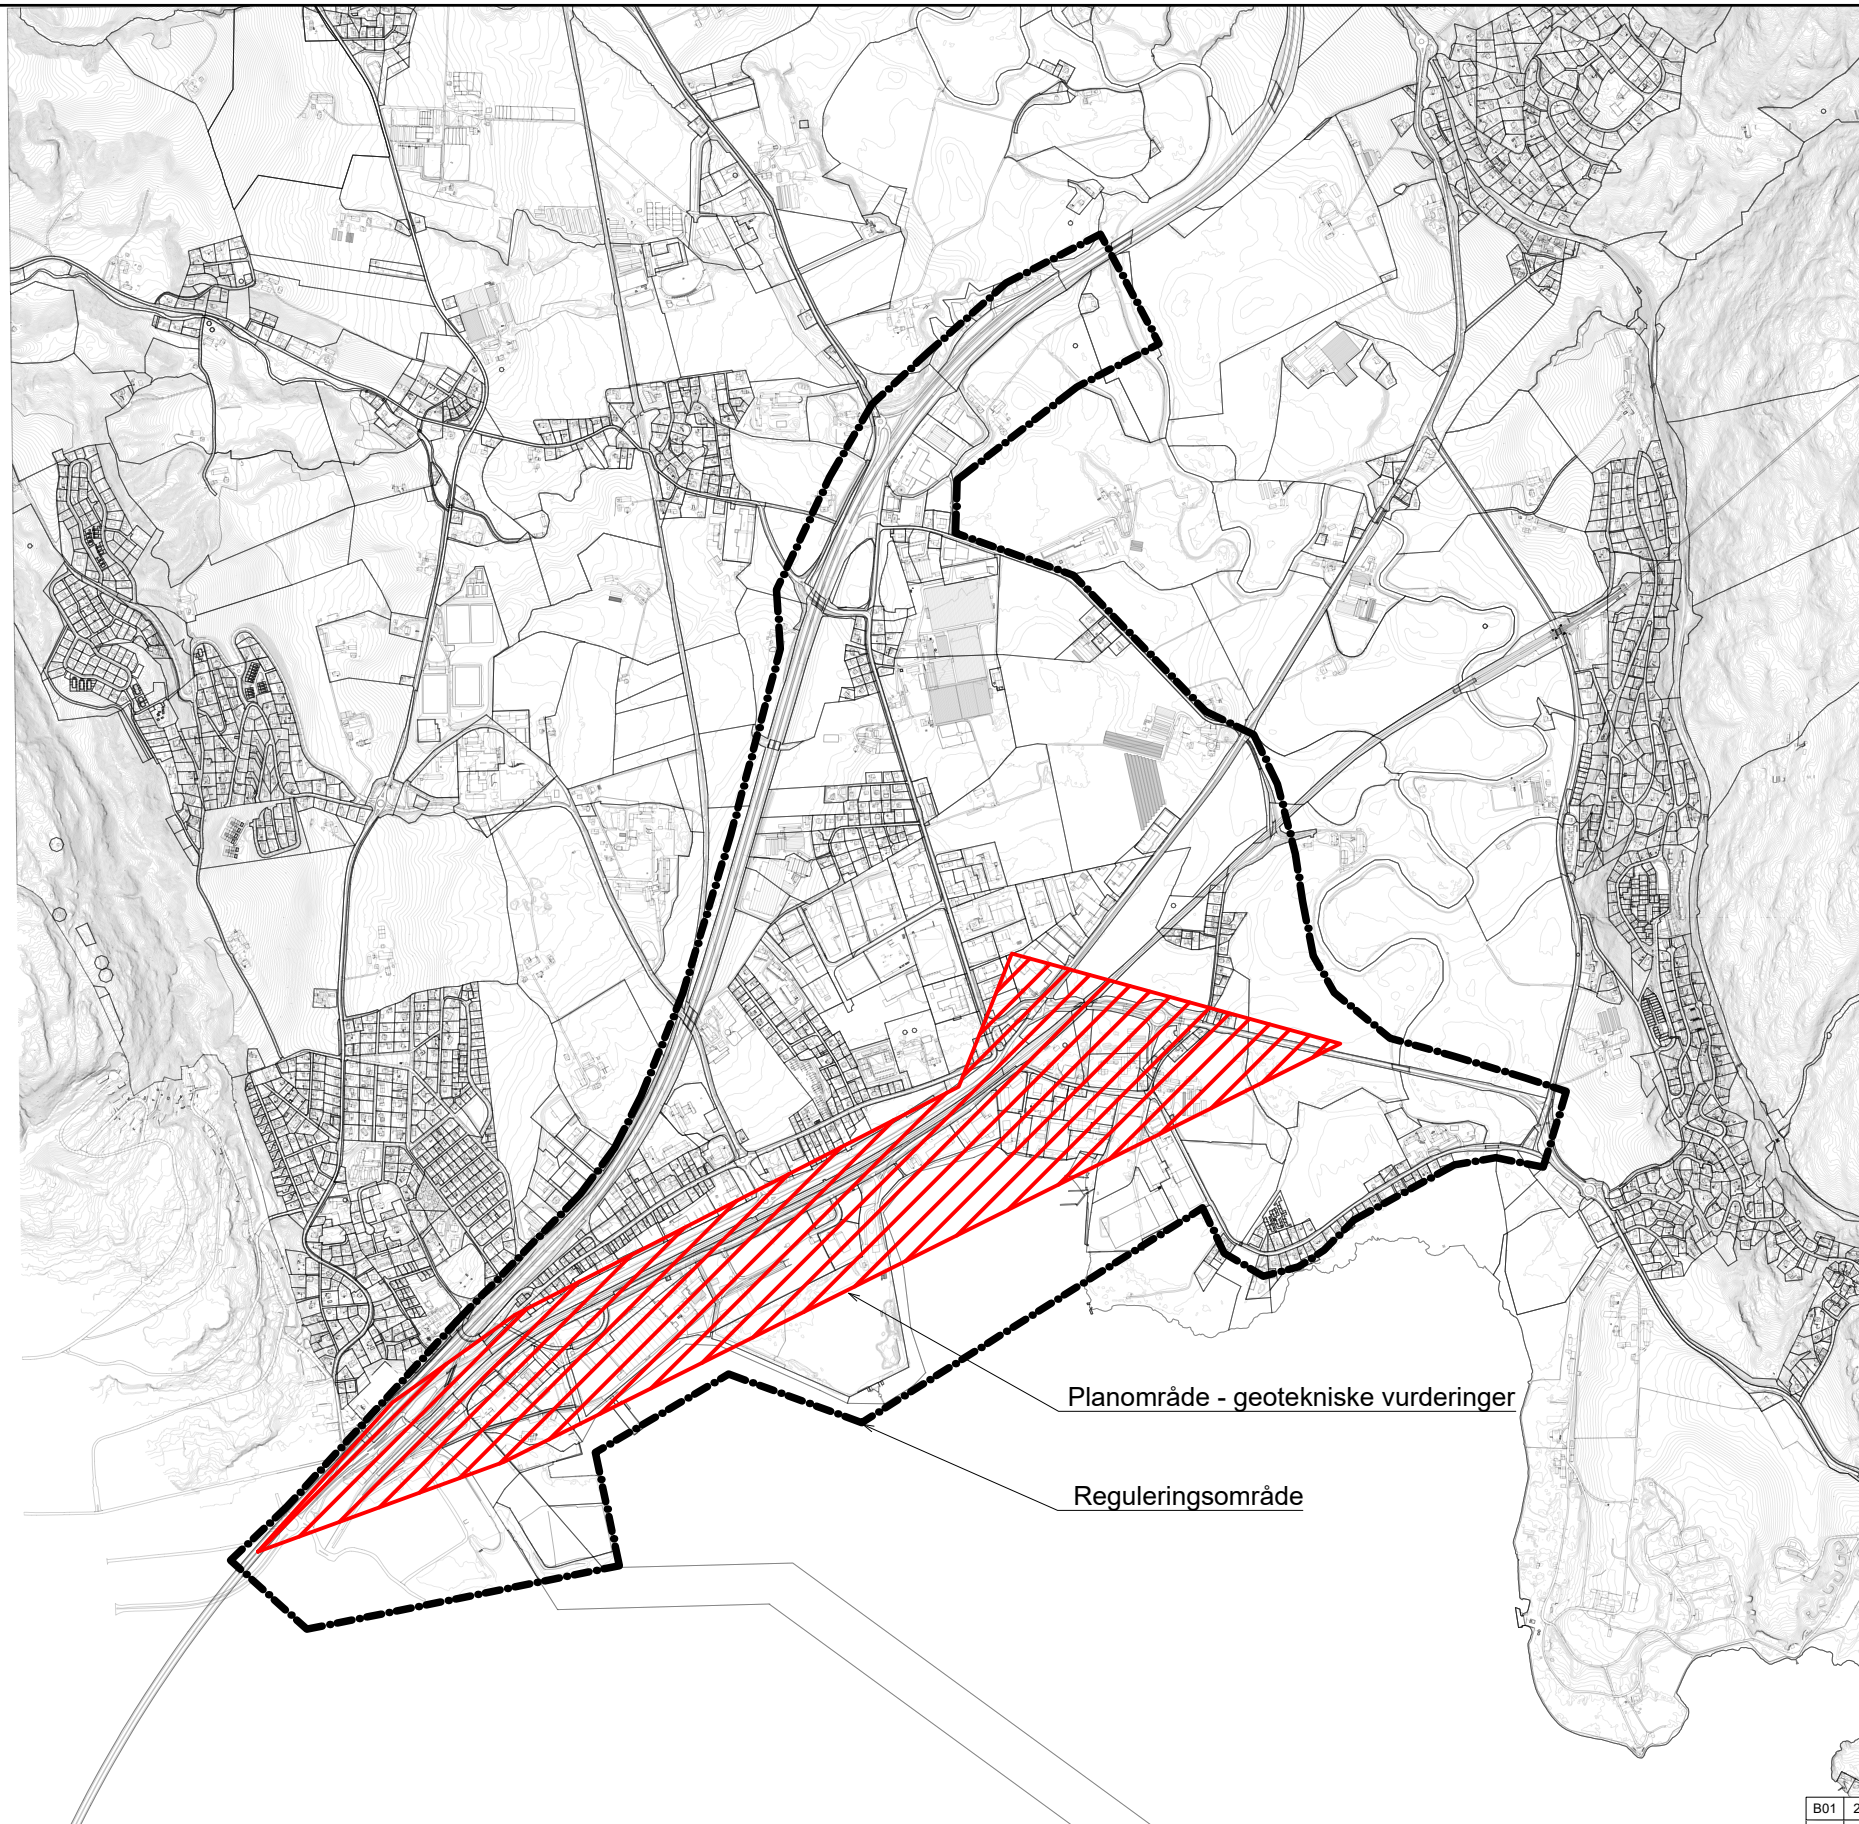
Tegningsnummer	001	Revisjon	B01
----------------	-----	----------	-----

Planområde - geotekniske vurderinger

Lier kommune har engasjert Norconsult til å bistå med kommunedelplan for samferdselsinfrastruktur og kollektivknutepunkt for Fjordbyen Lier. Planen innebærer i hovedsak ny jernbanestasjon og nye veier. Dette notatet beskriver geotekniske vurderinger av eksisterende grunnundersøkelser, samt evt. behov for supplerende undersøkelser på dette plannivået. Vedlagt tegning 001 viser området som er vurdert.

Lier kommune har engasjert Norconsult til å bistå med kommunedelplan for samferdselsinfrastruktur og kollektivknutepunkt for Fjordbyen Lier. Kommunedelplanen omfatter ny jernbanestasjon, kollektivknutepunkt og kollektivtrase. Dette notatet beskriver tidligere utførte geotekniske grunnundersøkelser, og om det er tilstrekkelig informasjon om grunnforholdene på dette plannivået. Vedlagt tegning 001 viser området som er vurdert.

Det er utarbeidet tre ulike alternativer for plassering av jernbanestasjon, plattformadkomst og kollektivknutepunkt. Plassering av de ulike alternativene er vist på en skissetegning i Figur 1. Det skal også vurderes om Brakerøya stasjon skal oppgraderes og benyttes. Felles for alle alternative skal det være en kollektivtrasé på sørsiden av jernbanen. Det er utarbeidet en tegning 001 som viser områdeavgrensning, hvor alle alternativene er inkludert.
