## ► **E134 Dagslett - E18**

Kommunedelplan med konsekvensutredning

Fase 1 - kartlegging av forurenset grunn

Oppdragsnr.: 5198650 Dokumentnr.: R-006 Versjon: J01 Dato: 2021-06-30

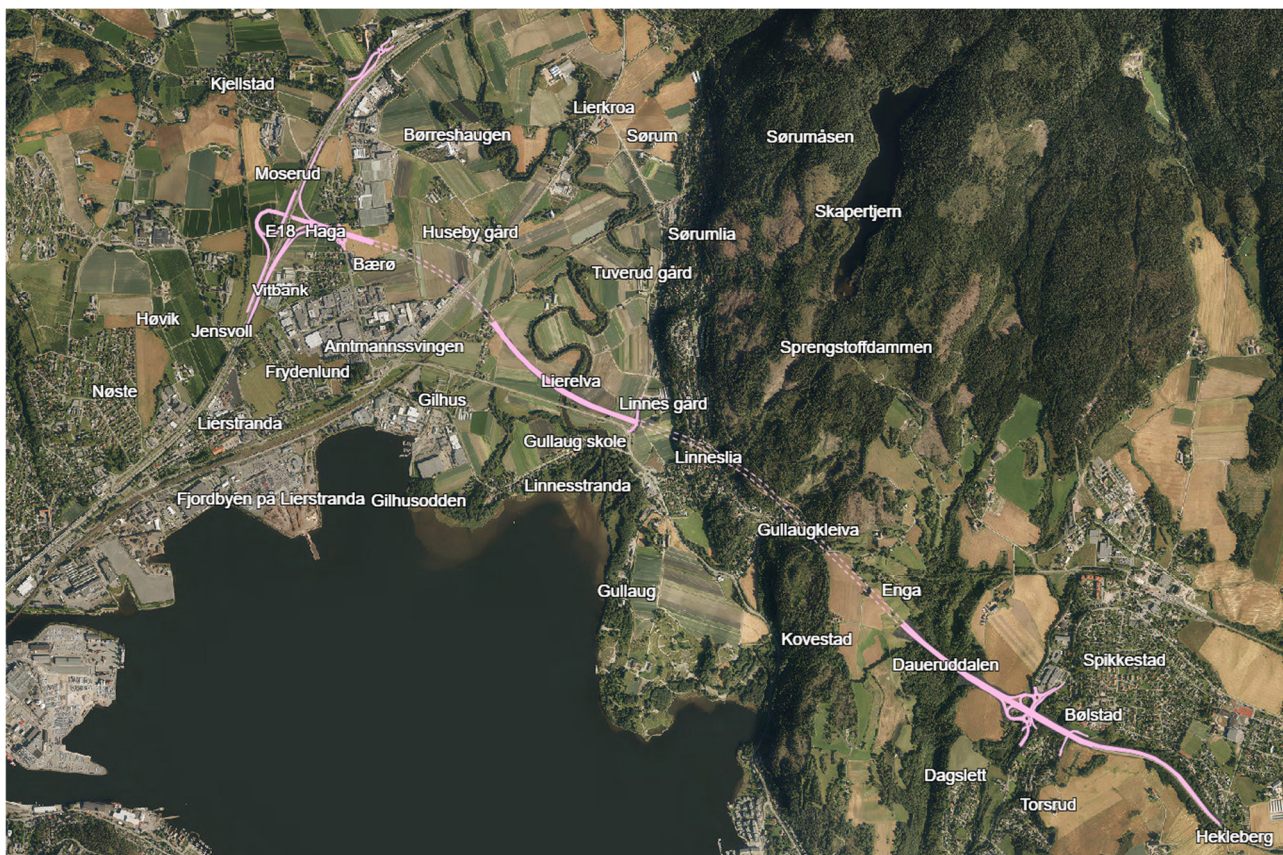
Alternativet følger samme horisontalgeometri som Vitbank - over på store deler av strekningen. Forskjellen er at E134 så langt som mulig etableres i kulvert under terreng, og dermed krysser under eksisterende veger og jernbane. Alternativet har ikke krysstilkobling med fv. 282. Traséen starter i vest med samme kryssløsning med E18 som Vitbank - over, men krysser under Ringeriksveien. Fra Bærø legges ny E134 i kulvert, fram til nordre del av bebyggelsen i Husebygata. Vegen krysser Lierelva på bru. På østsiden av Lierelva føres E134 ned i en lang portalkulvert under Tuverudveien og jordbruksarealene på Linnes fram til bergtunnel gjennom Sørumsåsen. Tuverudveien legges om og over kulverten for ny E134. På østsiden av Sørumsåsen er alle alternativene for Jensvoll-, Vitbank- og Husebykorridorene like.

Figur 2-5 Vitbankkorridoren Vitbank - under vises i lysrosa linje. Stiplet linje viser tunnel.

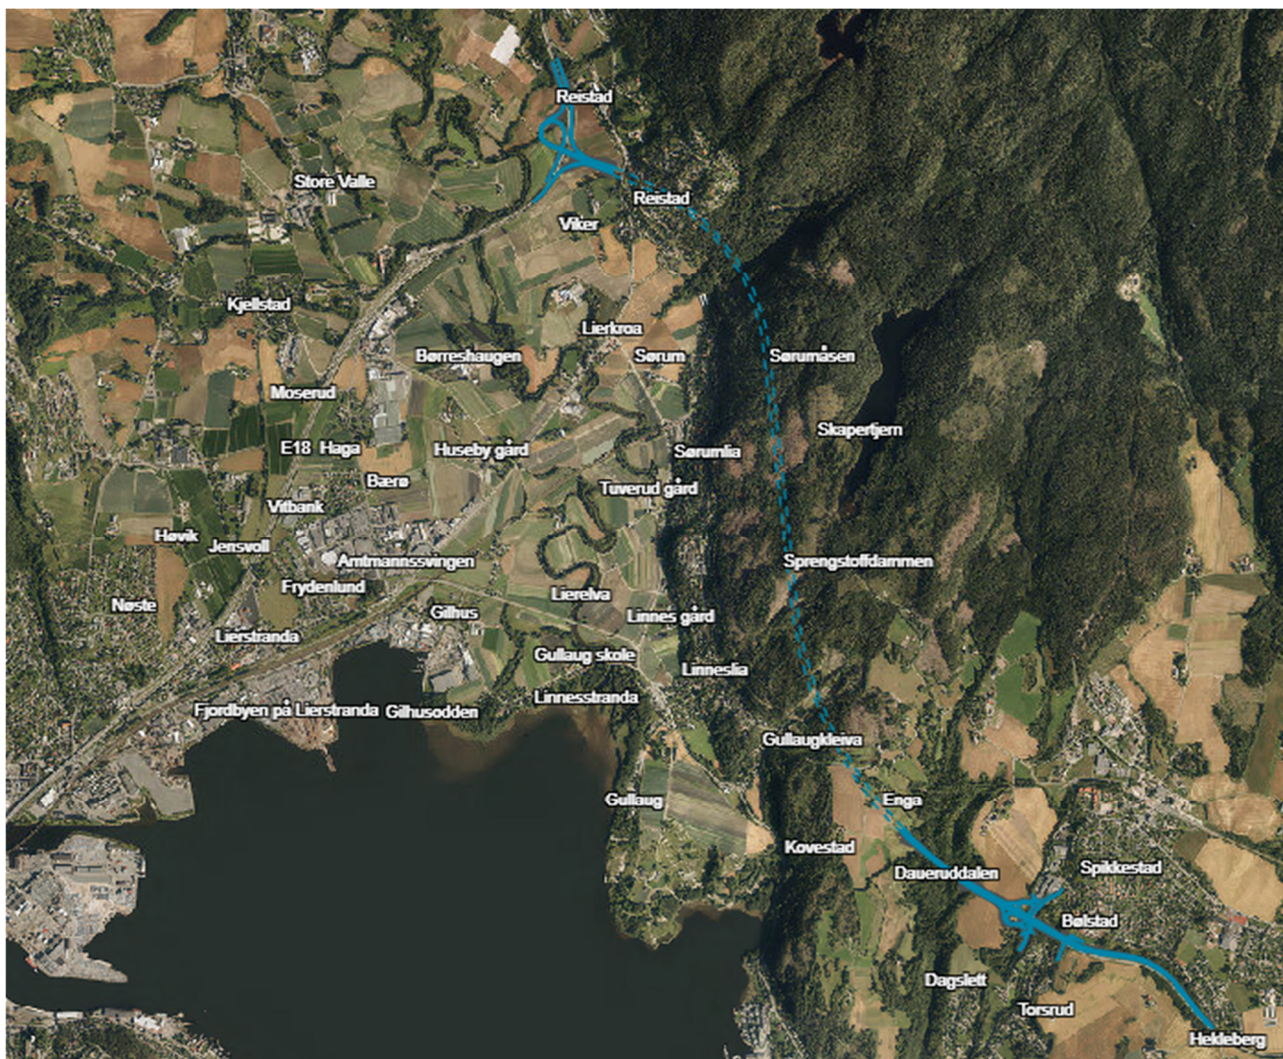
I denne korridoren foreligger ett alternativ: Vikerkorridoren. Korridoren går fra Vik i Lier kommune til Hekleberg bru i Asker kommune. E134 tilknyttes E18 med planskilt kryss og direkteførte ramper, hvor E134 føres over E18 på en lang bru. Fra E18 etableres E134 delvis på fylling og delvis i skjæring inn mot tunnelportalen som etableres like vest for fv. 282. E134 fortsetter i tunnel med to løp gjennom Sørumsåsen til Dagslett. Tunnellengden er ca. 4,3 km.

Portalen på østsiden av tunnelen ligger noe høyere i forhold til de andre alternativene. E134 ligger i skjæring fra tunnelportalen fram til bru over Dauveruddalen. Krysset med eksisterende E134 Spikkestadveien er et kløverkryss hvor ny E134 krysser Spikkestadveien på bru. Fra krysset og videre til Hekleberg bru utvides eksisterende veg med to felt på nordsiden av vegen.

Figur 2-8 Vikeralternativet vises i blå linje. Stiplet linje viser tunnel.
