Dokument type  
**ROS-analyse**

# ROS-ANALYSE

## KDP GULLAUG

## ROS-ANALYSE KDP GULLAUG

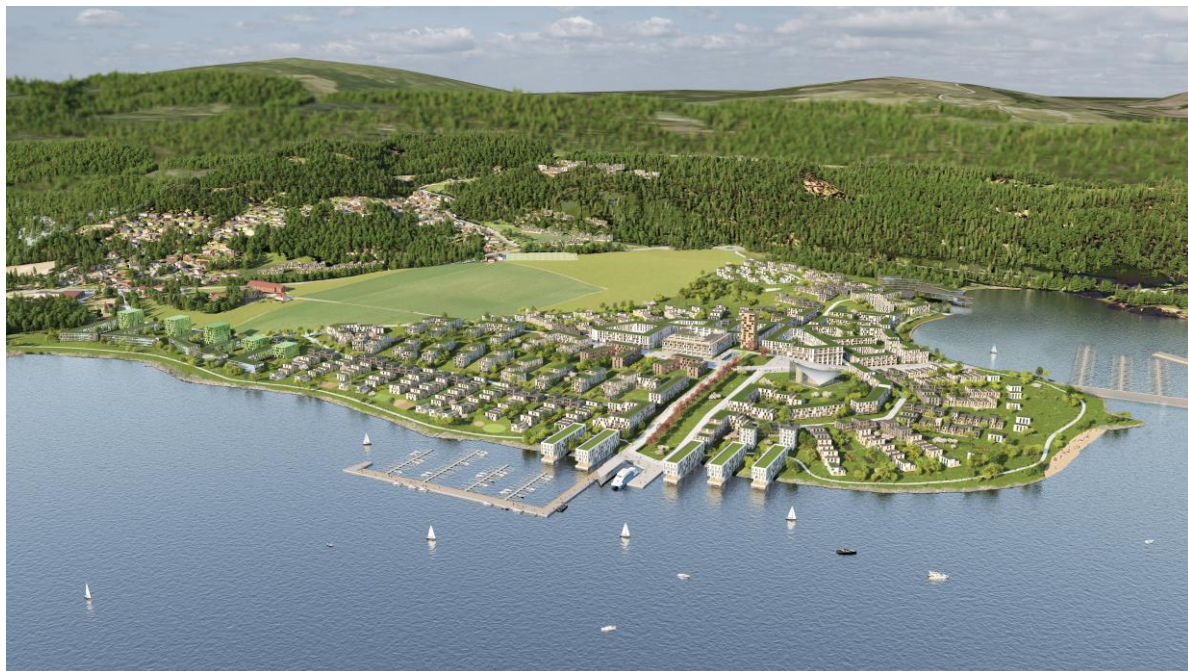
Figur 4 - Illustrasjon over mulig utnyttelse av planområdet (kilde: Arcasa)

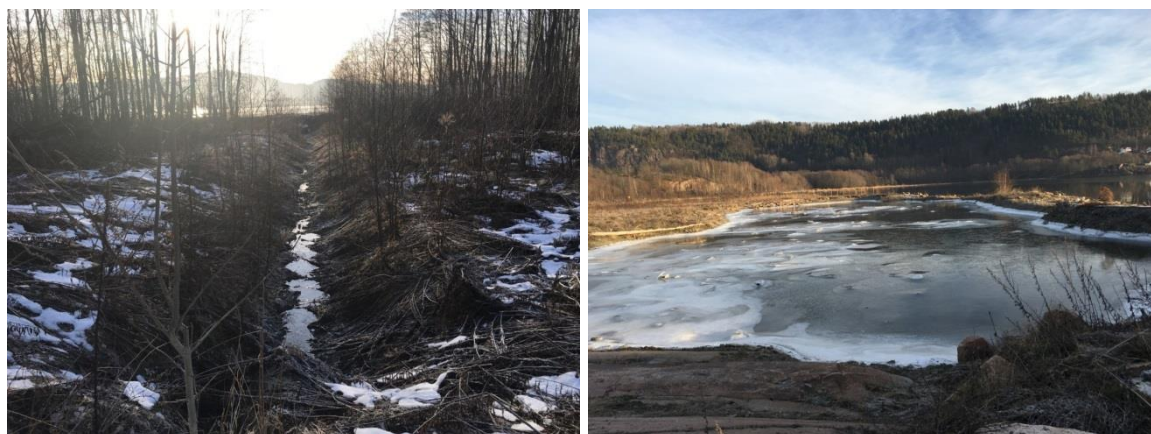
**Figur 6 - Foto av bekk og dam i planområdet (Foto: Rambøll)**
