# GEOTEKNIKK

Geoteknisk områdestabilitetsvurdering

Fruktveien 25, 3312 Lier

| Rapport nr.: RIG-2024-049 | OMRÅDESTABILITETS VURDERING IHT. NVE 1/2019 | | |

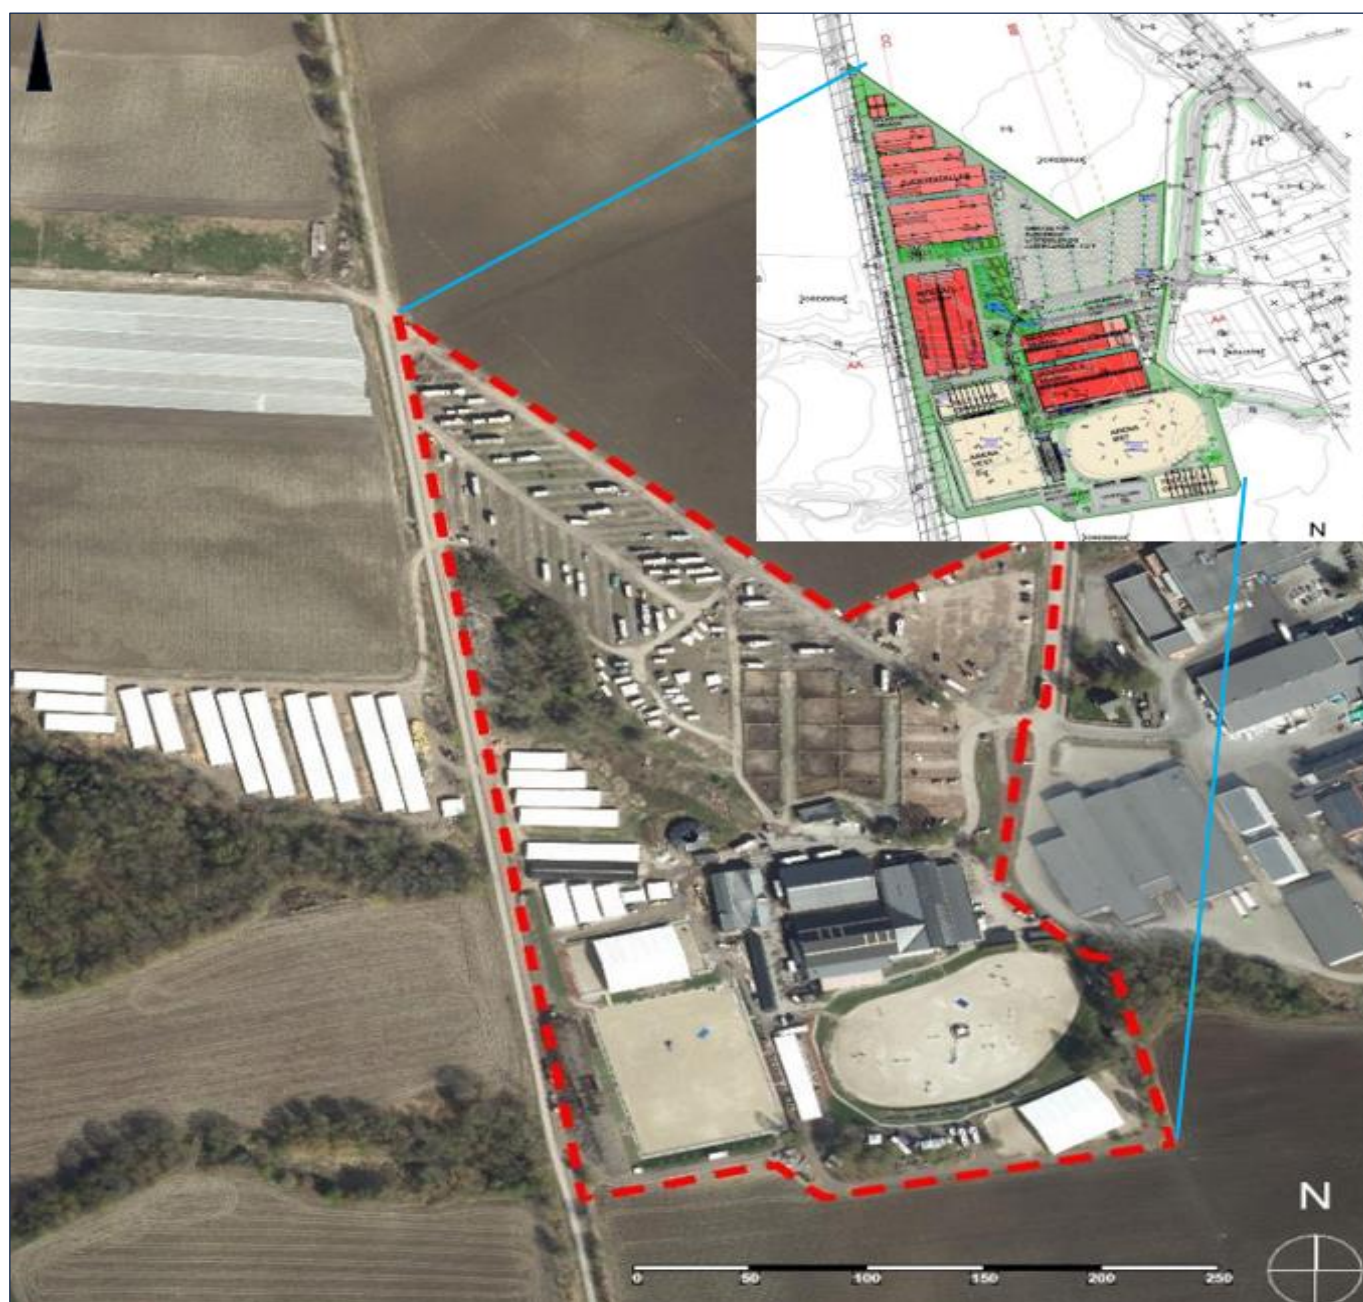
Figur 2: Kartutsnitt viser eksisterende situasjon med plangrense og illustrasjonsplan av ny prosjekt [2].

Figur 2 nedenfor viser planområdet med adressen Fruktveien 25 i Lier kommune [2], hvor tiltakshaver har utviklingsplaner for dagens hestesport anlegg til et mer funksjonsdyktig og allment tilgjengelig anlegg, samt bedret trafikk situasjonen internt på området.
