Lier kommune

# ► Fagrappport Overvann

Områderegulering for Tranby sentrum

Oppdragsnr.: 52208556 Dokumentnr.: OV-01 Versjon: C02 Dato: 2023-10-27

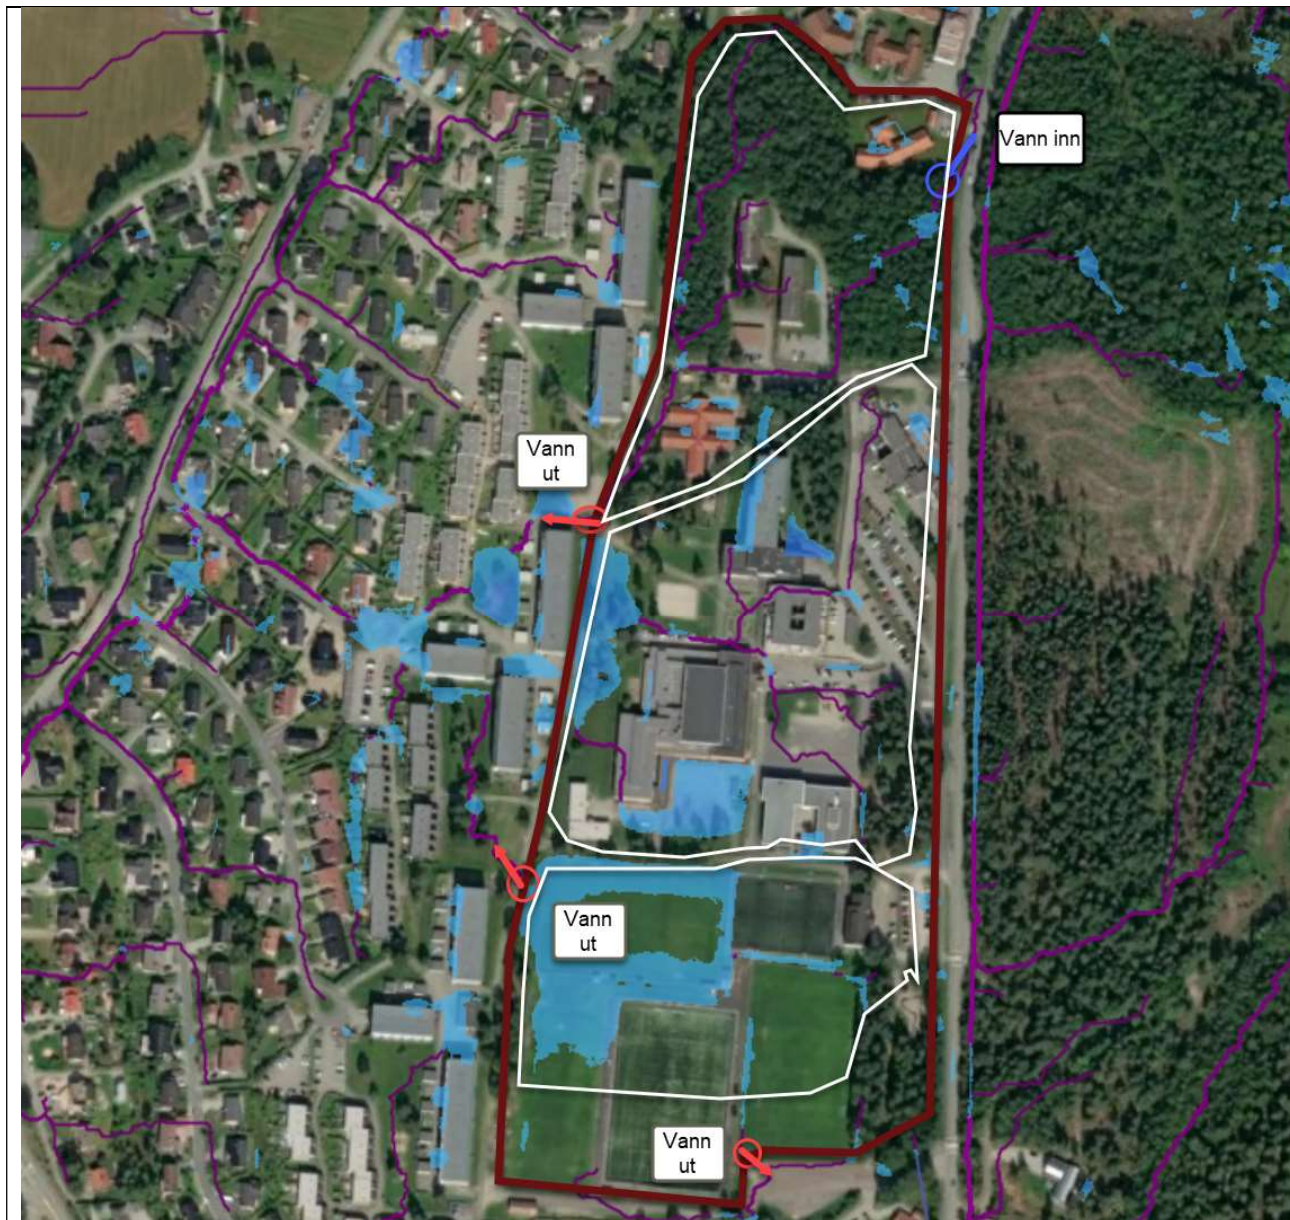
Det er gjennomført kartlegging av interne flomveier (innenfor planområdet) og flomveier (lilla på Figur 1 og 2) som renner inn eller ut av planområdet med GIS-verktøyet Scalgo Live. Analyse med Scalgo viser en mindre flomvei som renner inn på tomten fra vestre side av Joseph Kellers vei. Flomveien som kommer fra Haugerudmyrene og går på østre side av Joseph Kellers vei krysser ikke veien eller renner inn på planområdet i Scalgo-analysen. Basert på Scalgo-analysen, er det ikke en gjennomgående større flomvei som krysser planområdet. Området kan grovt inndeles i tre interne delfelt som vist i Figur 2.

Figur 2 – Avrenningslinjer fra Scalgo inn og ut av planområdet - Scalgo

Dersom overvann ikke dreneres ut, kan det føre til mindre setningsskader og skader på dekke som blir stående under vann. Som illustrert i Figur 2, Figur 3 og Figur 4 vil også fremtidig klima forverre situasjonen dersom det ikke utføres tiltak på terreng. I prosessen med områdereguleringsplanen er det via innhenting av grunnlagsdata, avrenningsanalyser og befaring kartlagt følgende punkter som må ivaretas i områdeplanen:

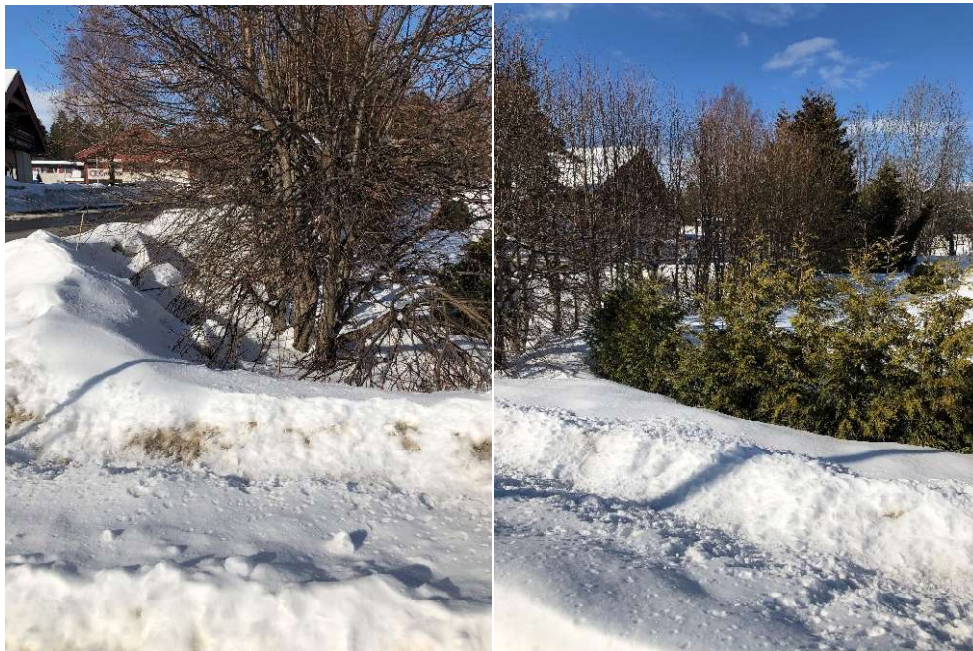
Nordøst for området ligger det et historisk bekkeløp som ble lagt i rør ved utbygging av boligområde og næringsområde ved Dølasletta. Dagens rørtrasé ligger langs opprinnelig bekkeløp på Nordsiden av Joseph Kellers vei og med bekkeuttak til åpen bekketrasé nedstrøms Dølasletta. Flomveien har trolig gått over her før Joseph Kellers vei og Ringveien samt bekkelukkingen ble bygget. Det antas at bekkelukkingen følger den gamle traséen mens overflateflommen stenges av Ringveien, da veiene ligger en del høyere enn sideterrengene i tillegg til at Ringveien stiger nordover. Det anbefales at det gjøres en helhetlig vurdering av flomveier oppstrøms planområdet og at det i den sammenheng også vurderes muligheter for å legge flomveien til sin opprinnelige trasé til Dølasletta. Terrenget inne på Dølasletta er ikke løftet like mye som Ringveien, så det antas at det er mulig å sikre fall til dagens bekkeløp uten altfor store inngrep.

Figur 7: Bilder av terrengforskjeller mellom Ringveien og Joseph Kellers vei og ned til omkringliggende terreng.

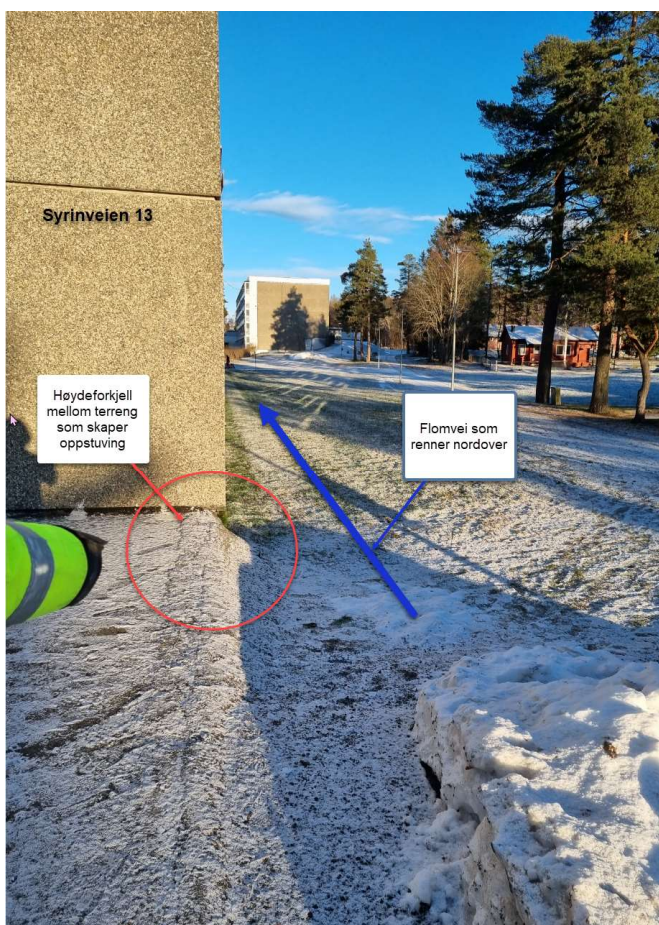
Terrengforskjell mellom planområdet og blokkene i Syrinveien

Oppstuvning langs blokkene i Syrinveien grunnet terrengforskjell fra analyser i Scalgo. Analysene er gjort for eksisterende situasjon, og det er ikke tatt hensyn til ledningsnett.

Figur 8 – Bilde fra befaring av utklipp fra Scalgo

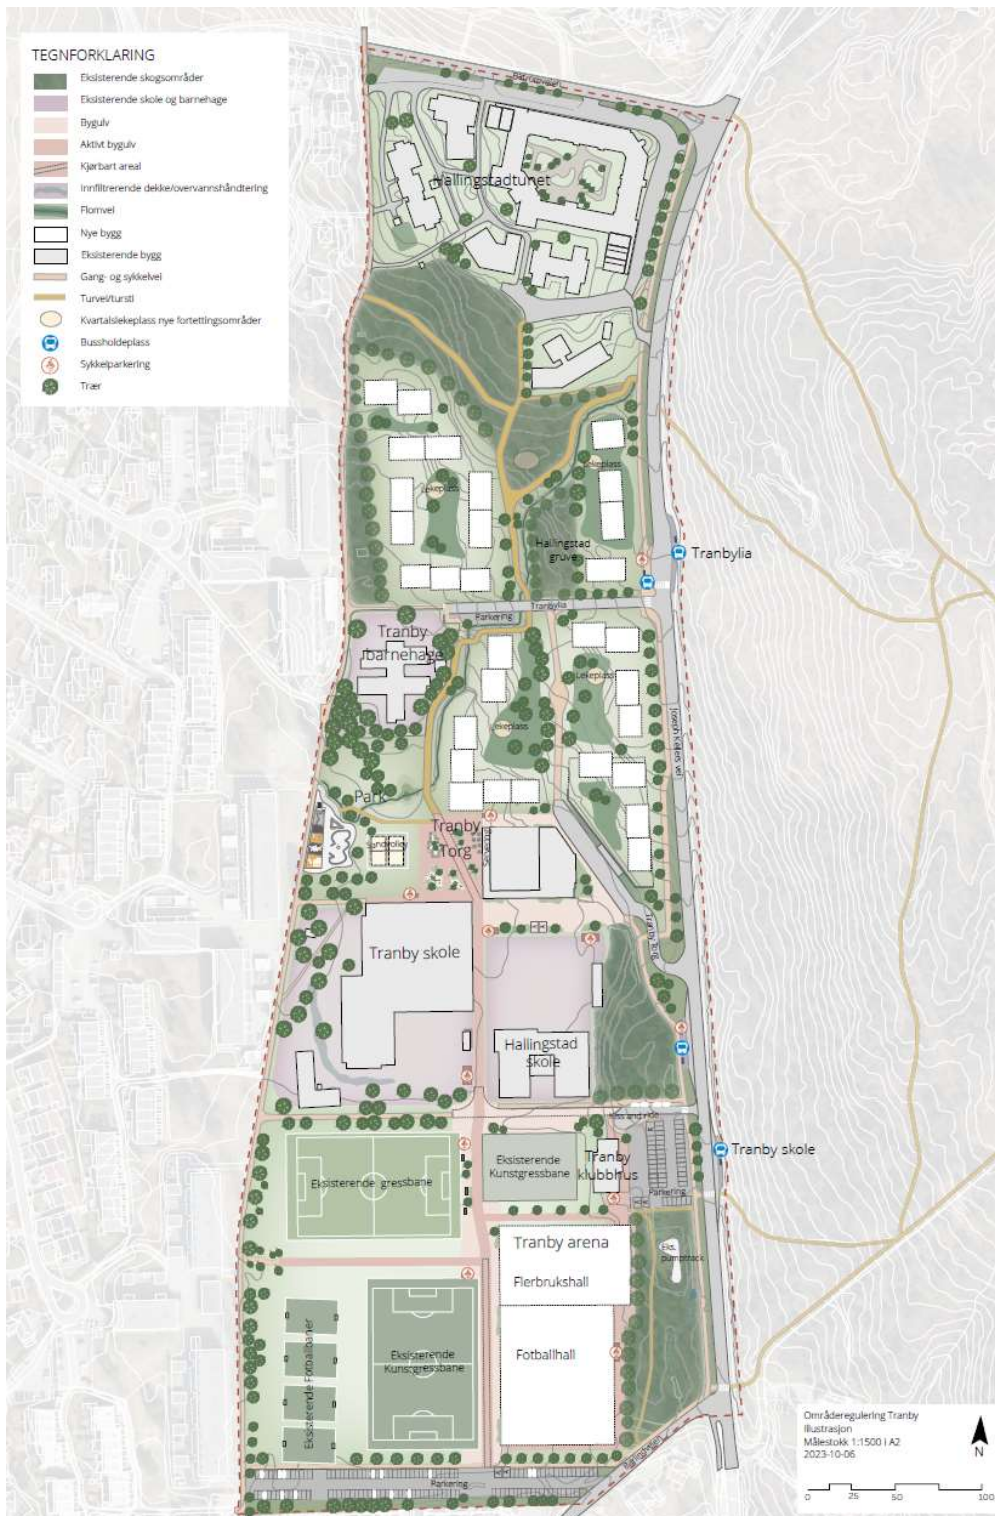
Det henvises til eget dokument som beskriver reguleringsbestemmelser som omhandler overvann. Illustrasjonsplanen vist i Figur 11 viser de fleste av tiltakene beskrevet i dette kapittelet.
