# Saneringsplan Vann og Avløp Viva IKS Lier kommune

# Saneringsplan Vann og Avløp Viva IKS

## Lier kommune

Saneringsplan Lier

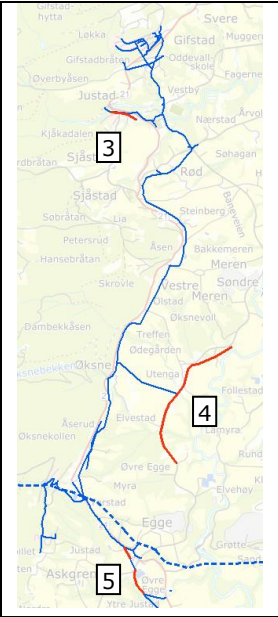
| | <p><i>Sjøåstad/Egge</i></p> <ol style="list-style-type: none"><li>3 Ledningen langs Vestsiddeveien er en gammel MGA-ledning og bør skiftes ut. Siste biten er allerede skiftet ut.</li><li>4 Ø 100 mm støpejerns-ledningen mellom Øvre Egge og Kortnes er lekkasjeutsatt og veldig grodd.</li><li>5 Også fra Egge skole til Askveien bør Ø 300 mm støpejerns-ledningen fornyes. En liten del er allerede skiftet ut.</li></ol> <p><b>Tiltak:</b></p> <ul style="list-style-type: none"><li>&gt; Utskifting av Ø 90 mm MGA-ledning (0,3 km)</li><li>&gt; Utskifting av Ø 100 mm SJK-ledning (1,7 km)</li><li>&gt; Utskifting av Ø 300 mm SJG-ledning (0,5 km)</li></ul> |

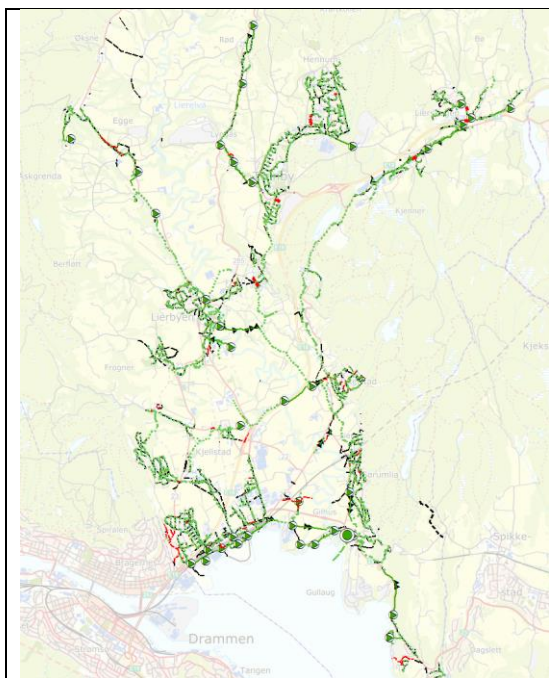
**Linnes rensedistrikt:**

Felleskummer med åpen spillvannsrenne bygget mellom 1960 og 1980 er trolig en betydelig kilde til fremmedvann i Tranby og Linneslia.

Overføringsnettets mellom Tranby og Tuverud, Damtjern og Reistad, bør undersøkes nærmere for en vurdering av utbedringsbehov.

Utskifting av problemstrekninger spillvann (0,9 km) og fellesledninger (6 km).

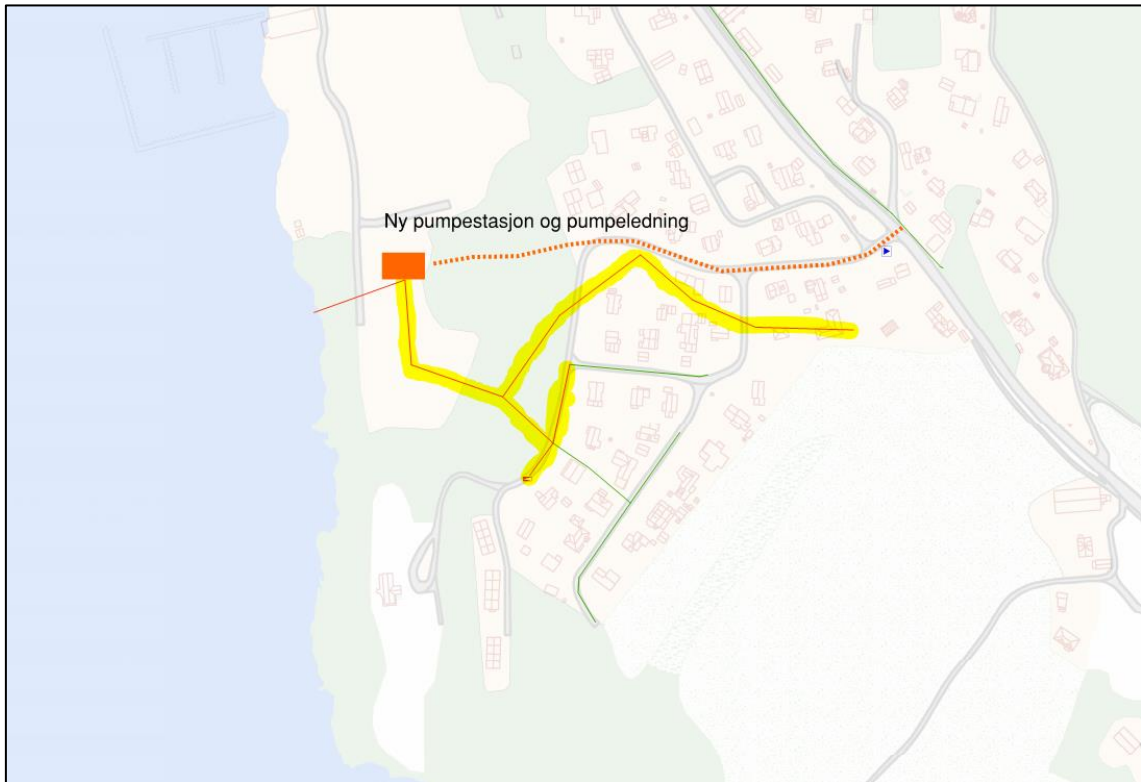
### Tiltak 3: Sanering Engersand

Gammelt fellessystem med direkteutslipp. Separeres og overføres til kommunalt nett med ny pumpestasjon og pumpeledning. Eldre SJG vannledninger fornyes samtidig. Detaljprosjektering pågår.

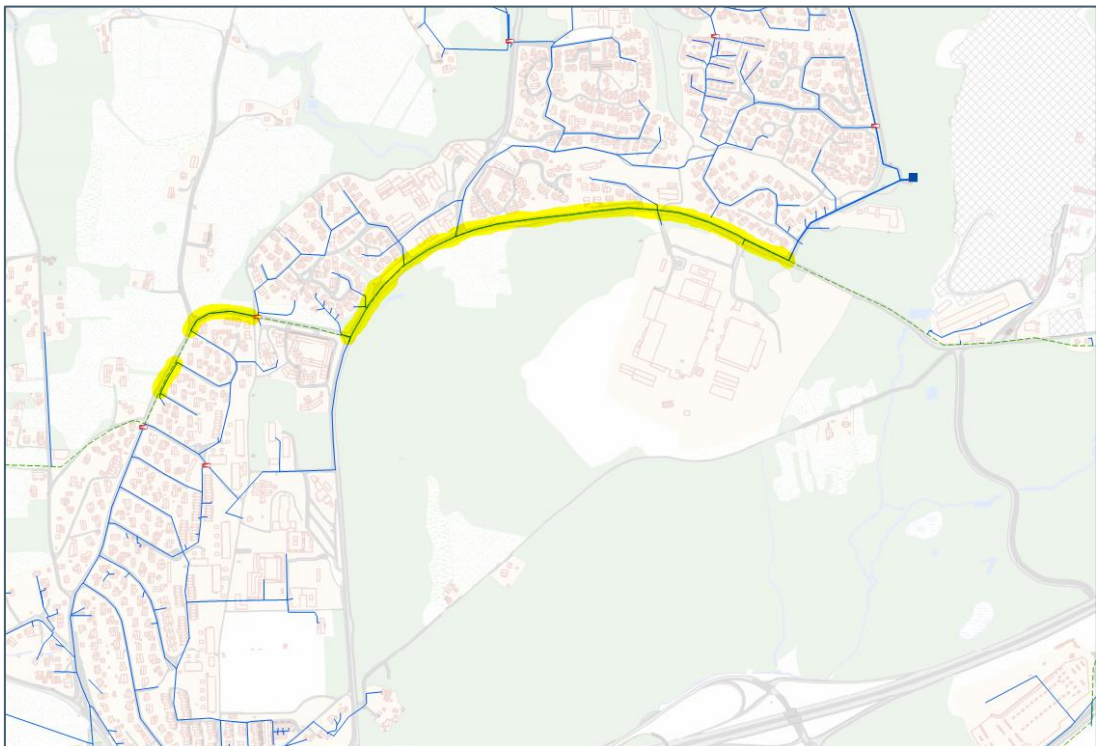
### Tiltak 21: Hallingstad - Larsehagan

Kommunal fornyelse ifm fornyelse av GVV sin ledning mot Liertoppen.

Kommunal ledning ligger i samme grøft som GVV-ledningen som skal fornyes. Kostnad inkluderer også avløp. Antatt 1,2 km. Antatt at GVV dekker halve grøftekostnaden. Usikkert når GVV sine arbeider skal gjennomføres.

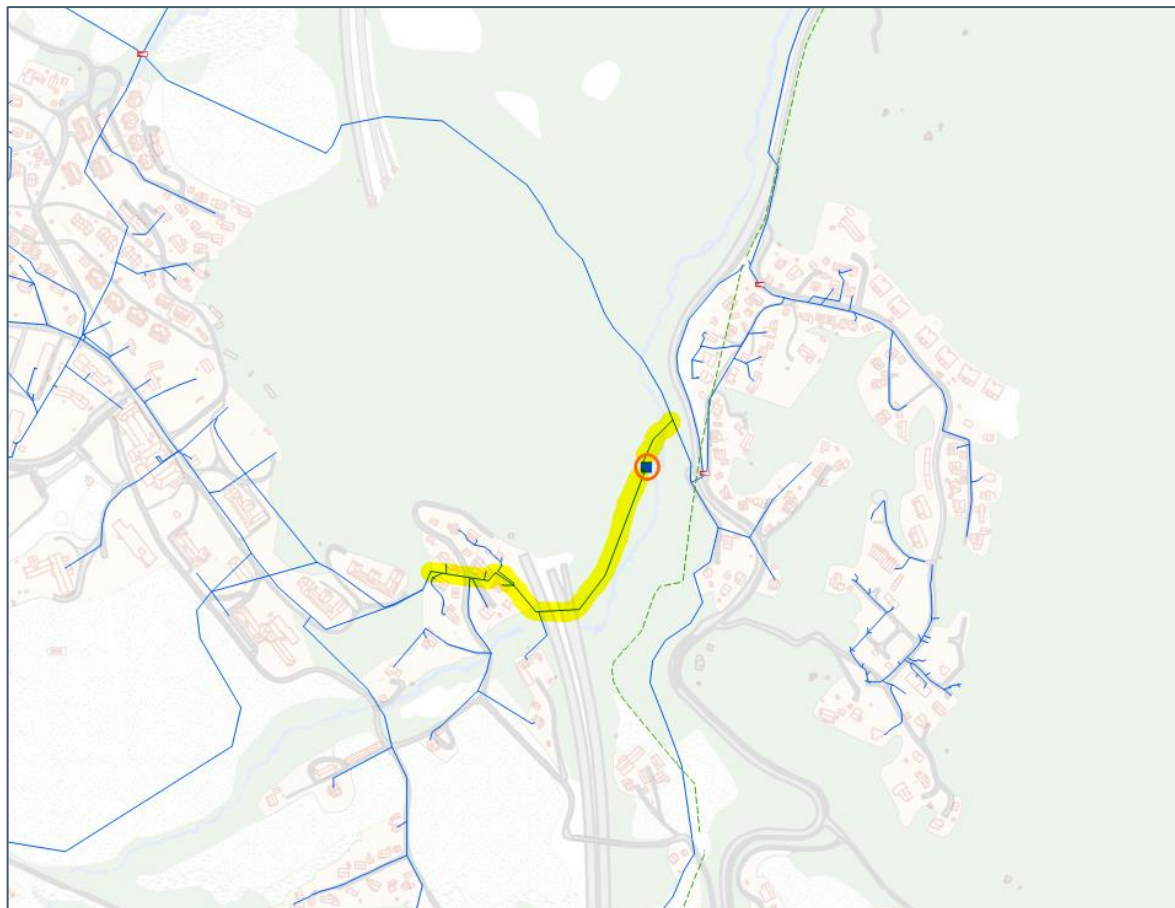
**Tiltak 22: Sanering av vannledninger fra reduksjonskum Lier sykehus**

Tiltaket omfatter sanering av høydebasseng for å erstatte dette med reduksjonsventil. I tillegg bør forsynings- og avløpsnett i området saneres. Omfang og prosjektkostnad vurderes i sanerings- og utbyggingsplan. Reduksjonsventil utføres sommer-høst 2018.

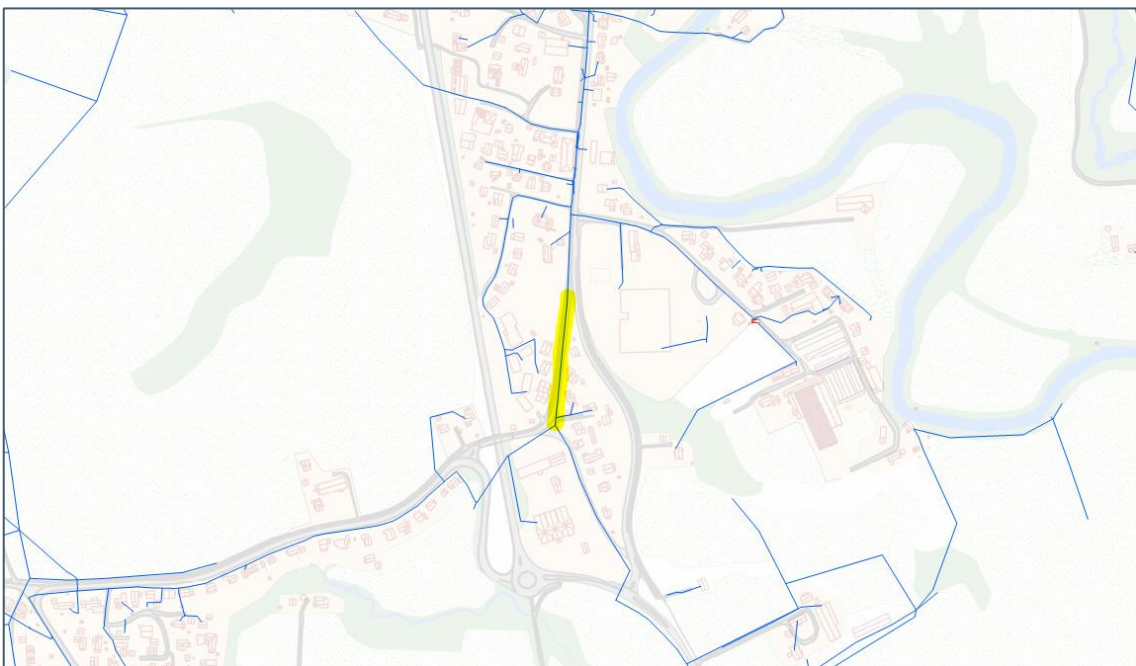
**Tiltak 24: Separering Heggtoppen**

Separering av 175 m AF i Kirkeveien. Kostnad omfatter også utskiftning av 300 mm VL i Kirkeveien og Heggtoppen.

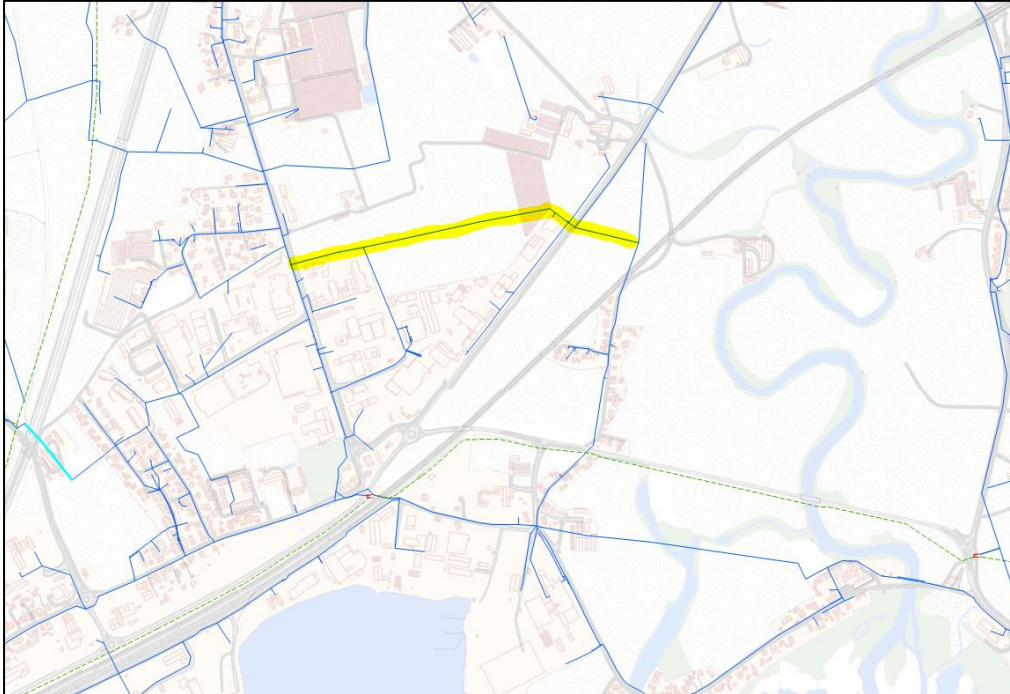
**Tiltak 50: Vannledning Ringeriksveien - Husebysletta**

Problemstrekning. Vann: 200 mm SJG/SJK 1971. Ikke avløp i samme grøft.  
Det bør vurderes å legge avløp.

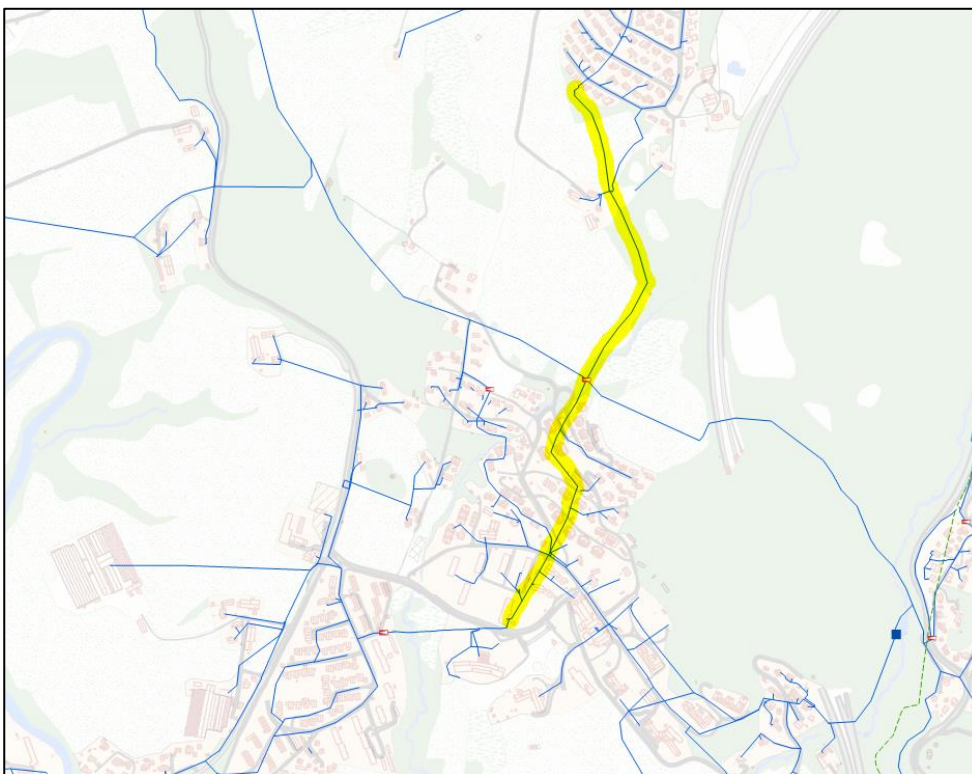
**Tiltak 75: Hovedledning Tranby-E18**

Avløp: Betong og asbest 1967/1969. Vann i samme trase i den øvre delen.

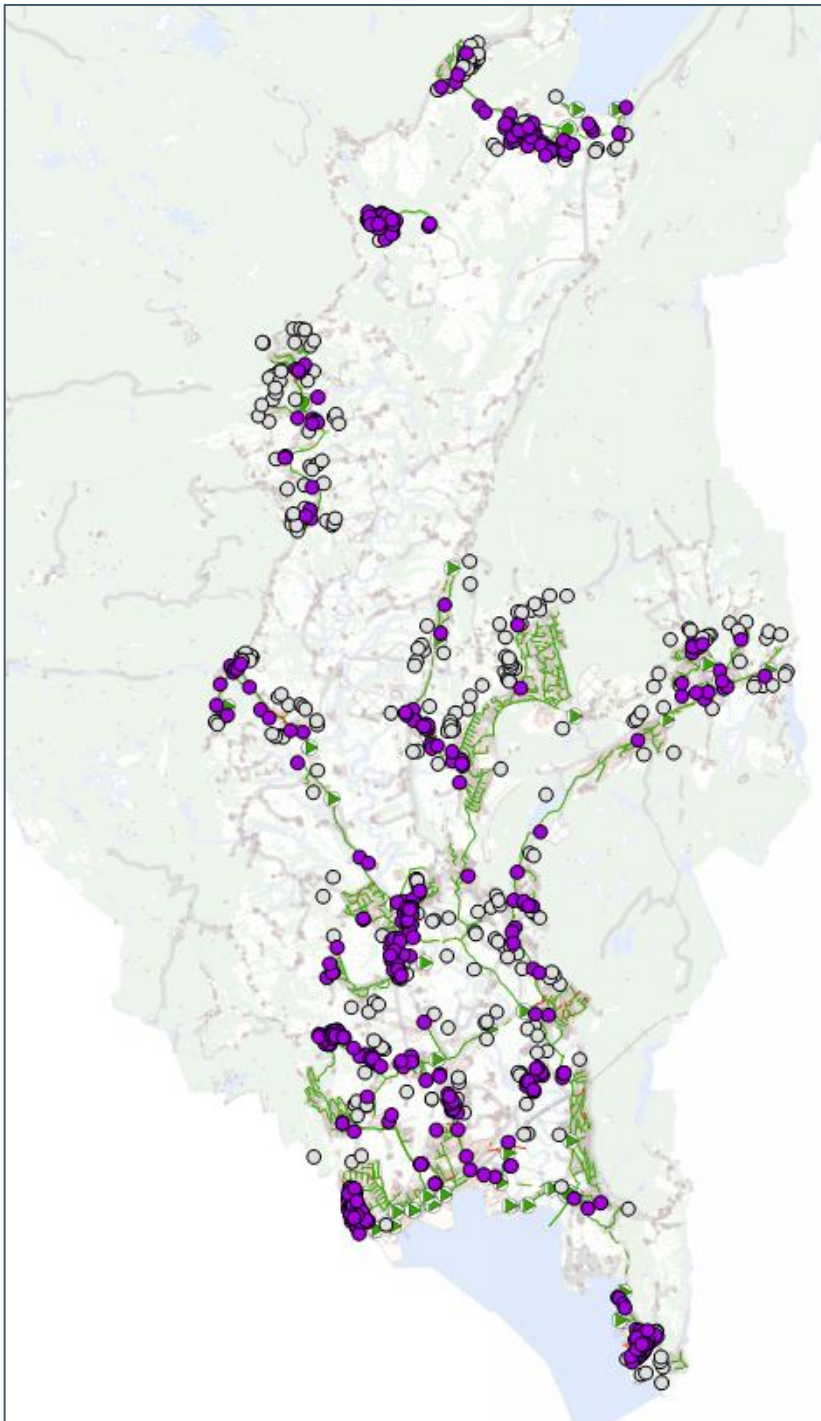
I tillegg bør man arbeide systematisk med tilknytte eiendommer som ligger nært kommunalt avløpsnett allerede i dag. Per 10.10.2017 var det 1.237 boligeiendommer og 285 fritidseiendommer i Lier som ikke var tilknyttet kommunalt avløpsnett. Av disse lå 16 % av eiendommene i tettbygd område etter Miljødirektoratets definisjon. 462 av bygningene lå nærmere kommunal avløpsledning enn 100 m, og 305 av bygningene lå 100 – 300 m unna kommunal avløpsledning. Eiendommene er markert med henholdsvis lilla og grått i figuren under.

Når husene ligger mindre enn 100 m fra kommunalt nett så skal husene tilknyttes, dvs. gjennom enkelt pålegg. For husene som ligger 100-300 m unna vurderes muligheten. Kostnadsrammen for pålegg ligger på 2G.
