## NOTAT

### Utbygging ved Linnesvollen hestesportsenter – vurderinger i forhold til bevaring av jordsmonn, naturmangfold og vannmiljø

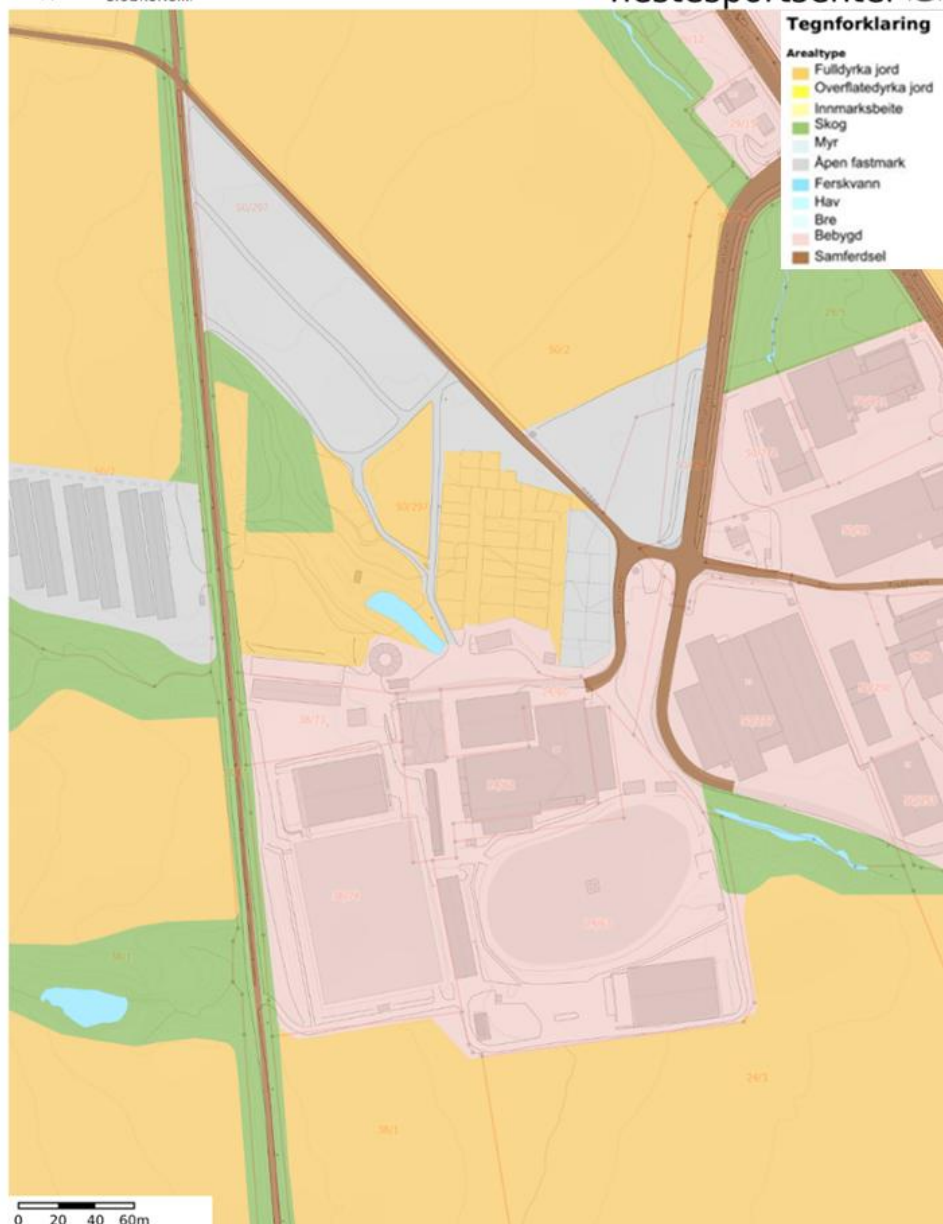
Figur 3. Arealbruk AR5 på Linnesvollen hestesportsenter.

Det eneste gjenværende området på Linnesvollen hestesportsenter som kan ha betydning for biologisk mangfold er det lille ravineområdet som er vist som skog i figur 3. Kartfiguren med skog er 10 dekar, målt på flybildet er det anslått å utgjøre ca. 4,8 dekar som i dag er dekt av skog. Arealet fremstår som sterkt forringet og det er foretatt hogst av vegetasjon på deler av arealet etter at flybildet i figur 3 ble tatt. I AR5 er verdien av skogsarealet angitt som impediment, altså uten verdi for produksjon av trevirke. Det som vokser i ravinen, er ung løvtrevegetasjon og veldig sparsom urtevegetasjon i feltsjiktet. Vurdert i forhold til biologisk mangfold, er arealet lite og forstyrret og mangfoldet begrenset. Området har større verdi i forhold til vannmiljø, noe som utdypes i neste avsnitt. Vi har også studert historiske flybilder fra området. Flybilder fra 1947/48 viser ravinen med litt kratt og ellers grasdekt, trolig benyttet som beite. Gjengroingen av området begynte i

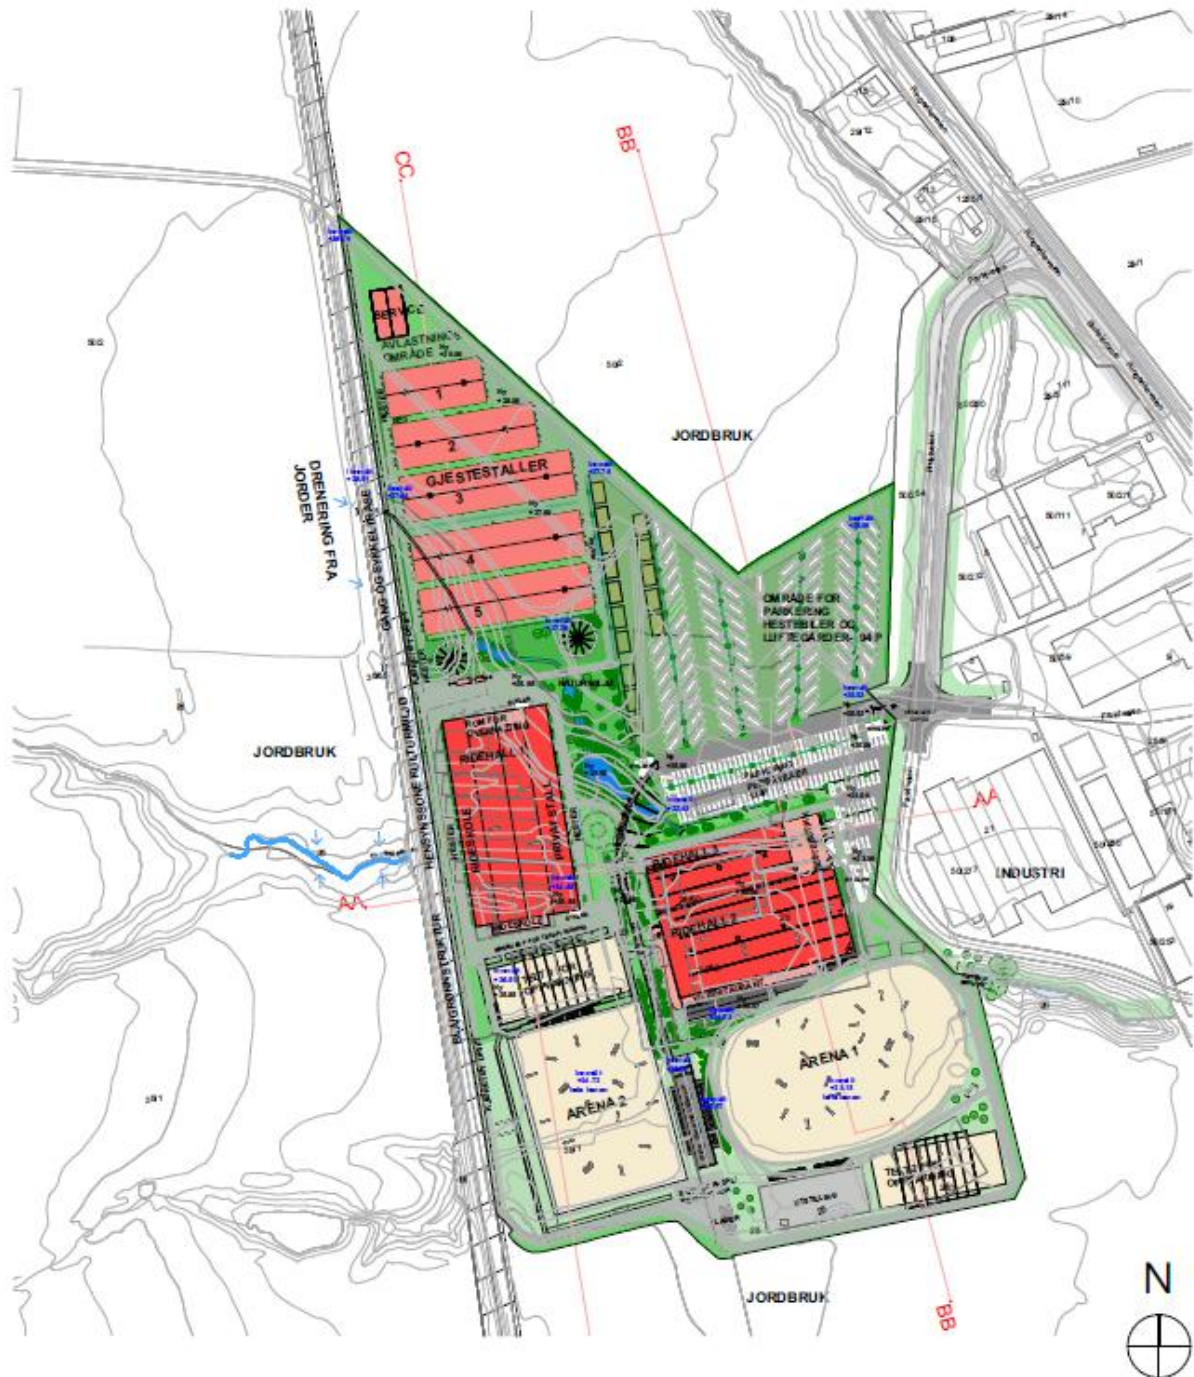
Figur 4. Illustrasjonsplan for planlagt utbygging på Linnsvollen hestesportsenter utarbeidet av Make Arkitekter AS, mars 2025.

Som det fremgår av utbyggingsplanene (Figur 4), vil bygging av nye ridehaller skje på områder der det i dag står bygninger i form av ridehaller og gjestestaller (Figur 1). Planen omfatter også etablering av gjestestaller i den nordlige delen av området som i dag nyttes til parkering av hestetransportkjøretøy og deler av området som AR5 angir som skogbevokst.

Utbygging av nye ridehaller og gjestestaller vil skje gradvis over tre trinn. Skisser for tenkt trinnvis utbygging i figur 4 viser hvordan den nordlige delen av ravinen gradvis overbygges, da under forutsetning at vannkvaliteten holder en rimelig renhetsgrad ved utslippet fra hestesenteret.

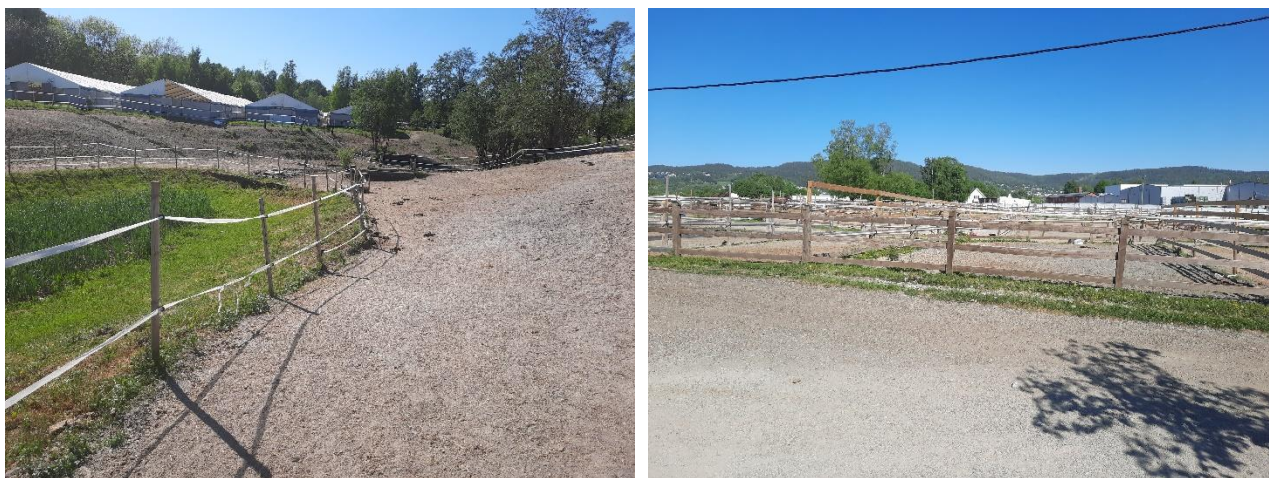
*Figur 5. Områder som er klassifisert som fulldyrka jordbruksareal på Linnesvollen hestesportsenter: rundt rensedam i ravine (til venstre) og områder med luftegårder for hester (til høyre), begge med bar jordoverflate (Foto: Trond Knapp Haraldsen).*

I den nedre delen av ravinen som ut fra AR5 er klassifisert som fulldyrka jordbruksareal er det bar jordoverflate og mye tråkk av hester. Bar jordoverflate er det også i områdene som nyttes til luftegårder for hester (Figur 5).

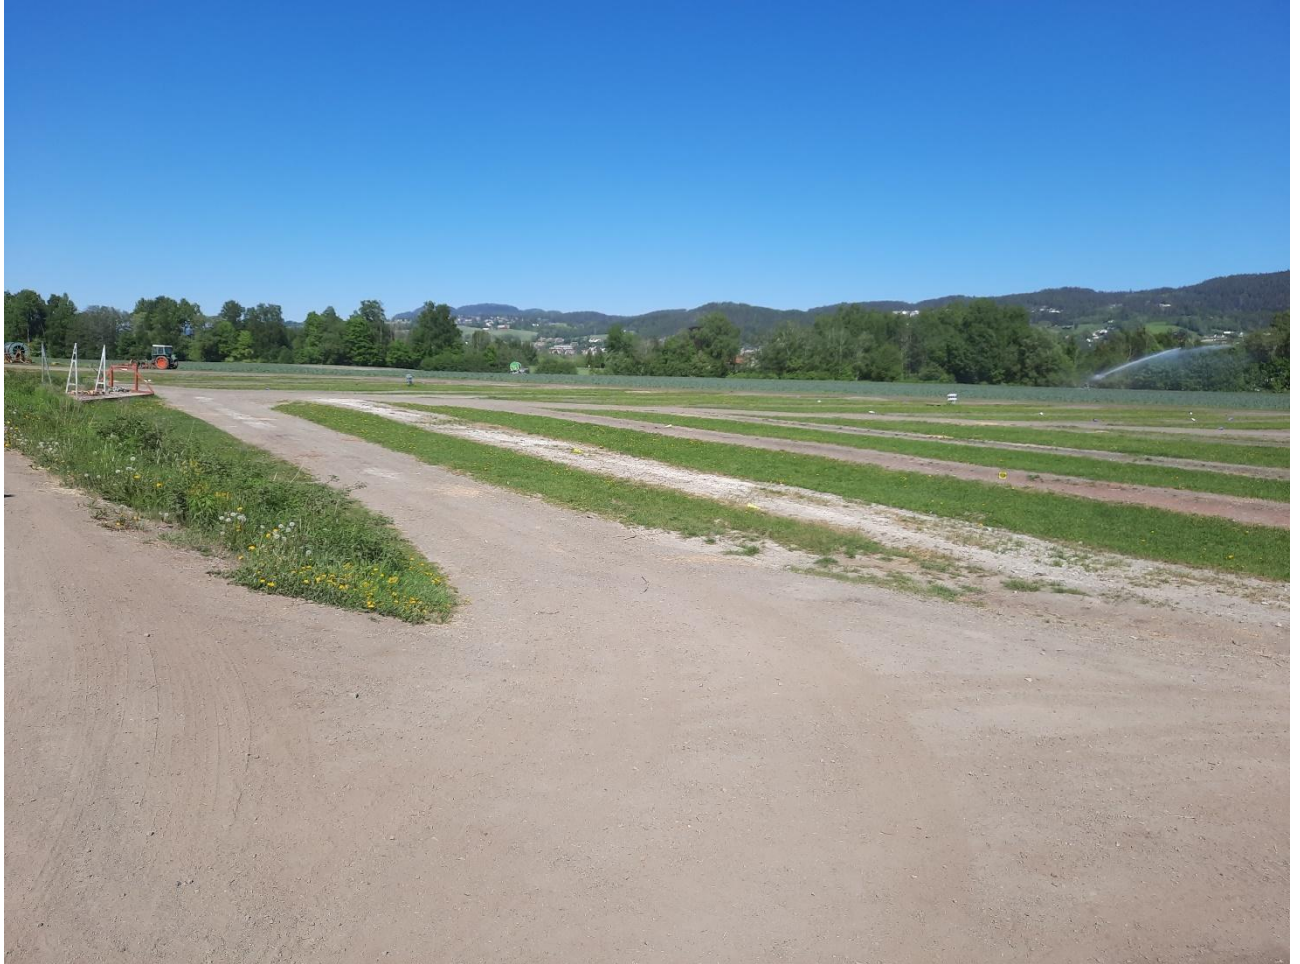
*Figur 6. Stripevis grasdekke på område som nyttes til parkering av kjøretøy for transport av hester (Foto: Trond Knapp Haraldsen).*

Områdene som nyttes til parkering av kjøretøy for hestetransport har derimot stripevist grasdekke som slås (Figur 6), og jordsmonnet på disse områdene er dermed vesentlig bedre beskyttet mot tråkk, erosjon og utvasking.

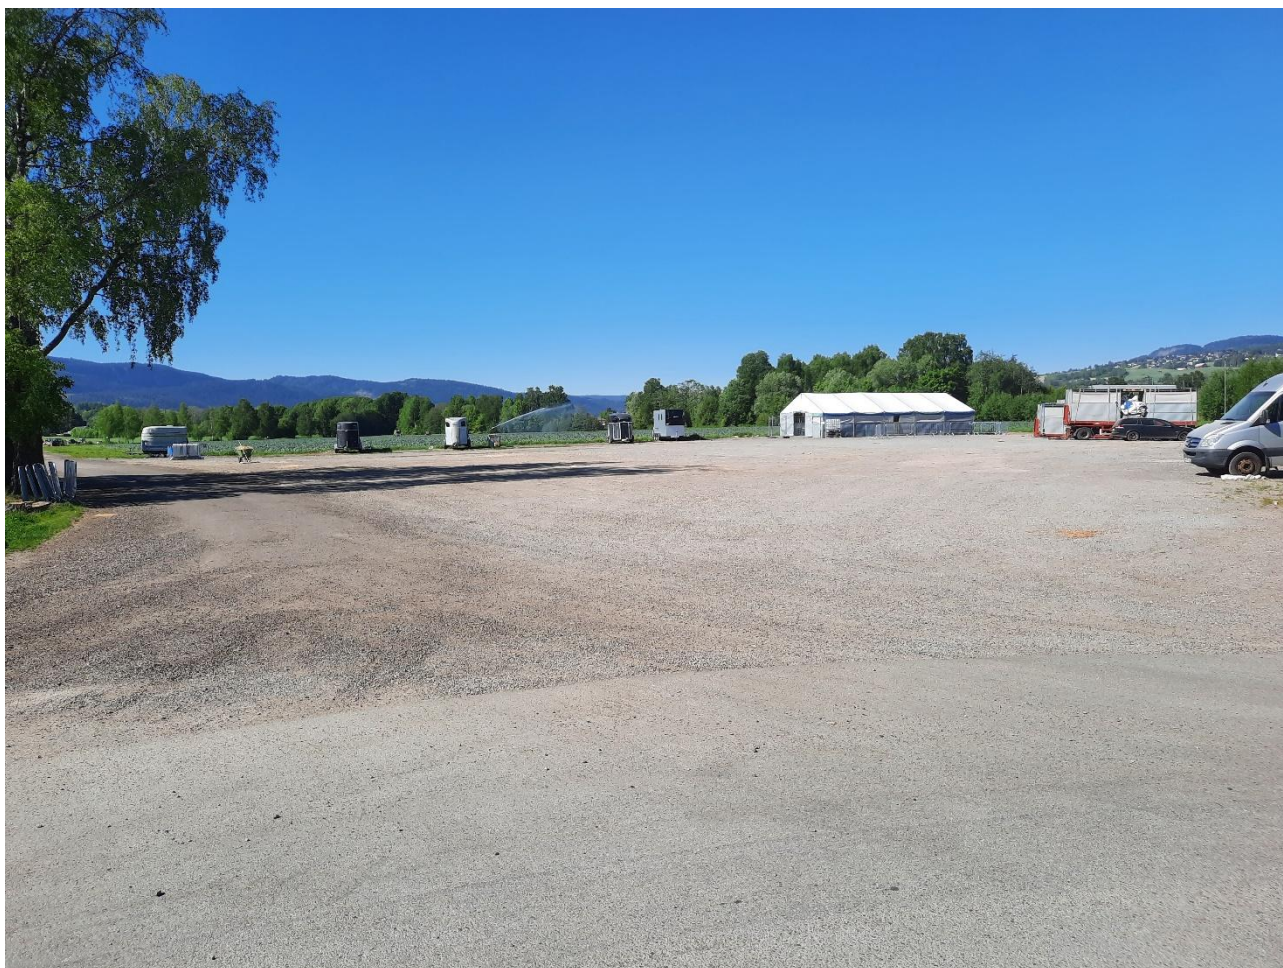
*Figur 7. Trekantareal for parkering som grenser til gnr. 50, bnr. 2 er dekket av subbus, men har intakt jordsmonn under (Foto: Trond Knapp Haraldsen).*

Å flytte parkingsområdet for kjøretøy for hestetransport østover og opparbeide trekantarealet som i dag er dekket av subbus med grastriper (Figur 7), anser NIBIO som uproblematisk. Utbygger har foreslått at det gjøres tiltak for å motvirke komprimering av jorda ved denne etableringen. Disse områdene vil kunne tilbakeføres til jordbruksproduksjon etter jordløsning.

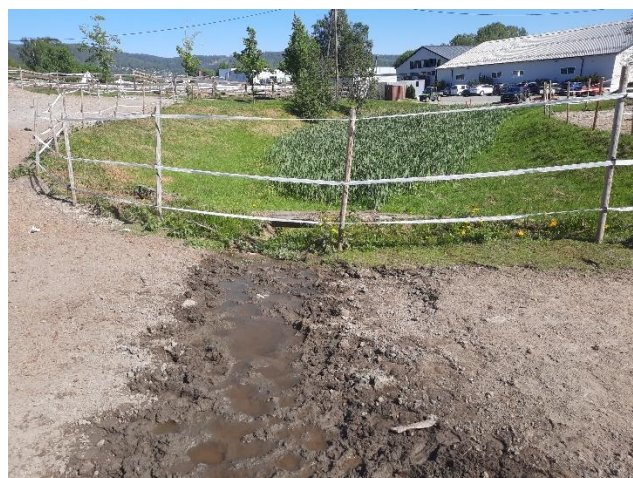
*Figur 8. Dagens rensedam med tett vegetasjon av dunkjevle og grasvegetasjon rundt selve dammen (Foto: Trond Knapp Haraldsen)*

Det er etablert en rensedam/grunn våtmark nedstrøm et hestebeite i ravinedalen nord for Ridestall 3 (figur 8). Dammen inngår i et blå-grønt parkareal. Dammen har en størrelse på ca. 440 m<sup>2</sup> og dybde 0 – 20 cm. NIBIO mener dammen er for liten til å ha noen stor virkning på vannkvaliteten. Den er likevel et positivt bidrag, ikke minst i landskapsbildet.

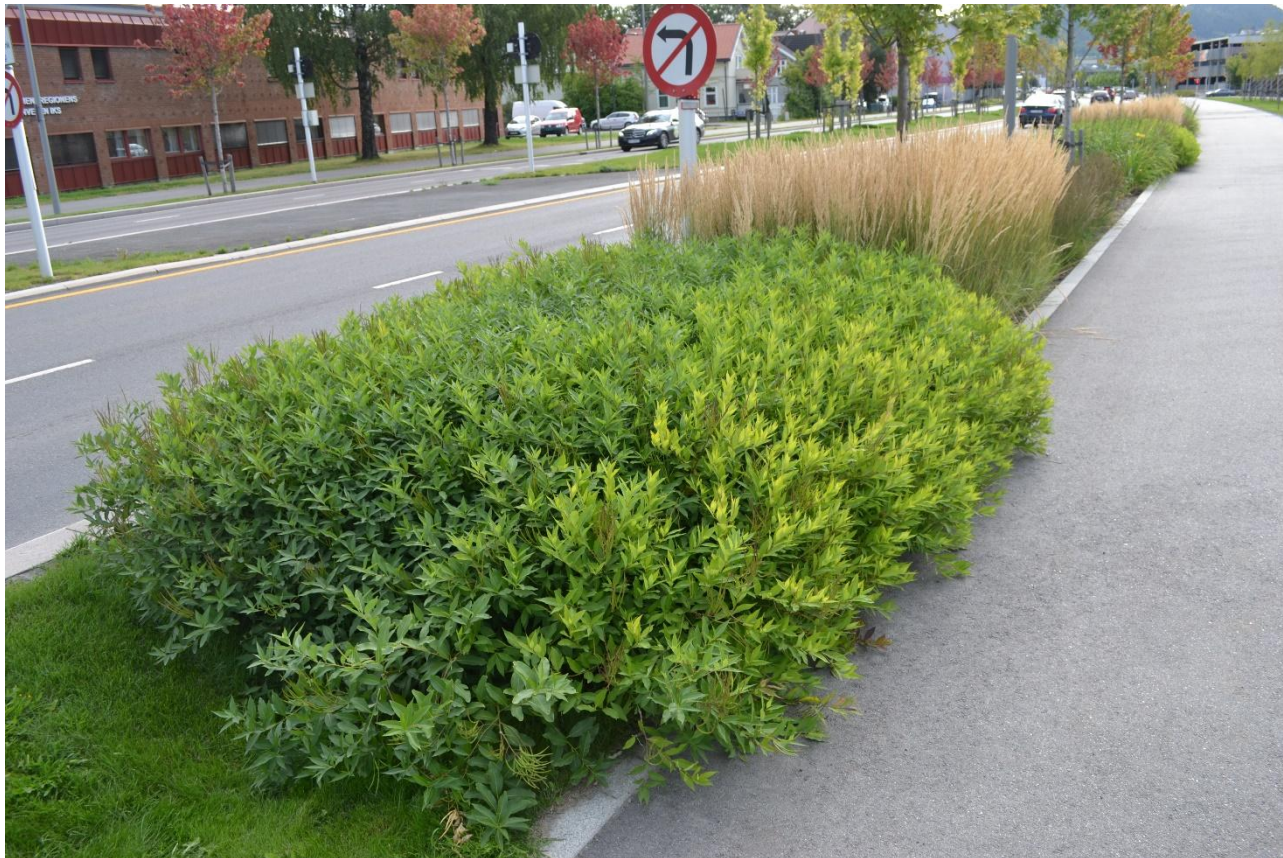
*Figur 10. Regnbedet i Bjørnstjerne Bjørnsons gate har inngått i et FoU-prosjekt for å undersøke jordoppbygning og overlevelse av ulike stauder i regnbed (Foto: Trond Knapp Haraldsen)*

*Regnbed.* Fordrøyning av overvann fra tette flater (parkering), arena og staller gjøres ved etablering av regnbedløsning som en del av et blågrønt parkanlegg med åpen overvannshåndtering. Ved etablering av regnbedløsningen vil en bygge på erfaringene fra regnbedet i Bjørnstjerne Bjørnsons gate i Drammen både når det gjelder oppbygning og valg av vegetasjon (Figur 10).
